## 施工状況等報告書

対 象 事 業 の 名 称	新クリーンセンター建設事業
報 告 対 象 期 間	平成 31 年 1 月 1 日から 平成 31 年 3 月 31 日まで
環境の保全のための措置	詳細は別紙添付資料のとおり
対 象 事 業 の 実 施 状 況	建設地では、施設本体建設工事が行われている。 <b>【施設本体建設工事】</b> 事務所棟基礎工事に着手した。

# 施工状況等報告書添付資料「環境保全措置実施状況一覧表」

## 環境保全措置実施状況写真

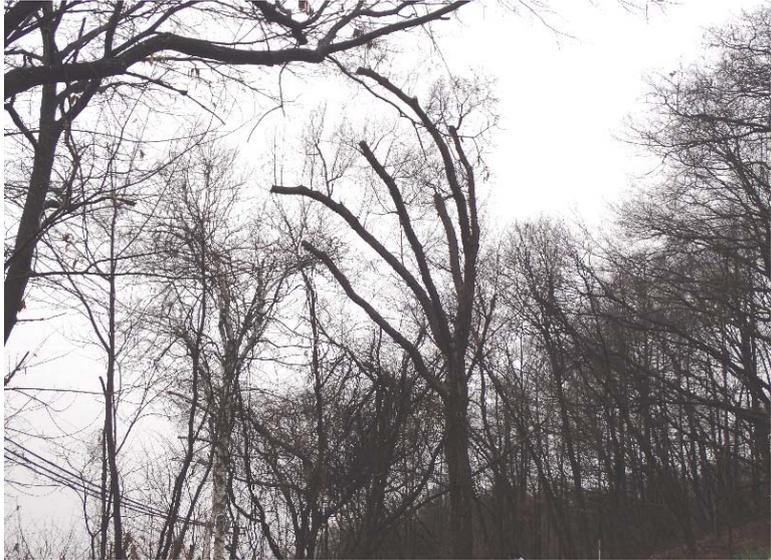
保 全 対象種	ヤエガワカンバ
	写 真 番 号	ヤエ-1
	撮影日	H31.3.7
	平成27年4月18日移植個体の 状況確認(任意確認)  移植木の全景 平成30年11月の状況と比較 して変化無し。果穂(種子)あ り。

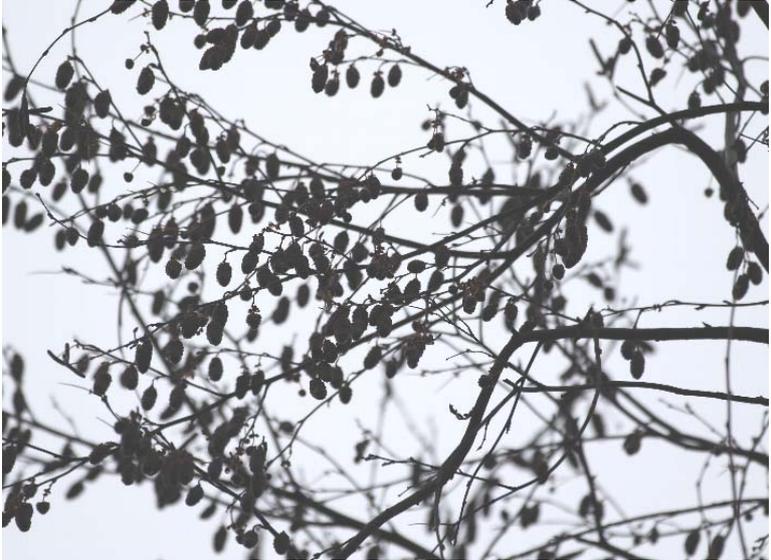
保 全 対象種	ヤエガワカンバ
	写 真 番 号	ヤエ-2
	撮影日	H31.3.7
	平成27年4月18日移植個体の 状況確認(任意確認)  果穂(種子)の状況。

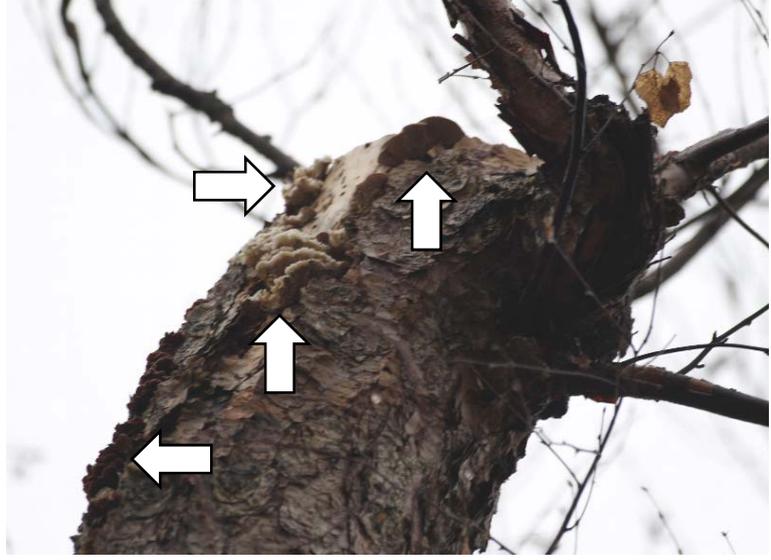
保 全 対象種	ヤエガワカンバ
	写 真 番 号	ヤエ-3
	撮影日	H31.3.7
	平成27年4月18日移植個体の 状況確認(任意確認)  キノコ発生部位除去後の枝 先端部分に発生しているキノ コに変化無し(矢印部分)。

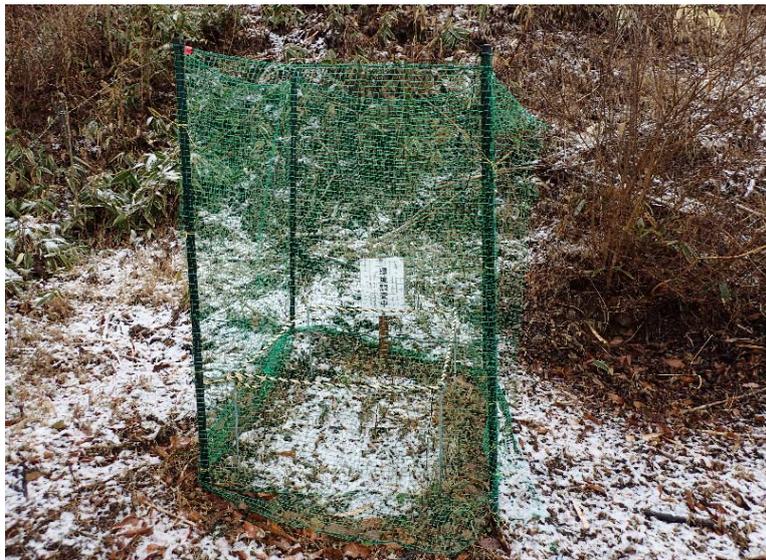
保 全 対象種	ヤエガワカンバ
	写 真 番 号	ヤエ-4
	撮影日	H31.3.7
	平成27年4月23日播種個体の 育苗状況確認(任意確認)  個体の生育確認及び管理  個体No.③  防獣ネットに異常は見られな い。

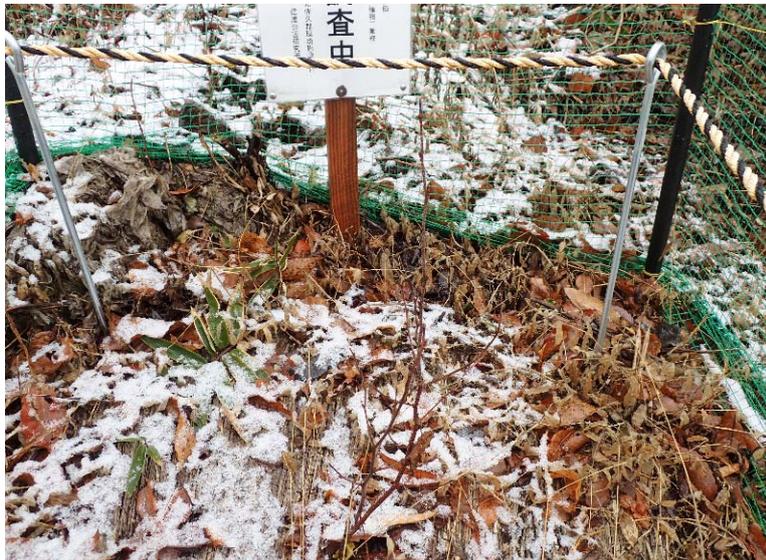
保 全 対象種	ヤエガワカンバ
	写 真 番 号	ヤエ-5
	撮影日	H31.3.7
	平成27年4月23日播種個体の 育苗状況確認(任意確認)  個体の生育確認及び管理  個体No.③  防獣ネット設置後に新たな食 害は認められない。

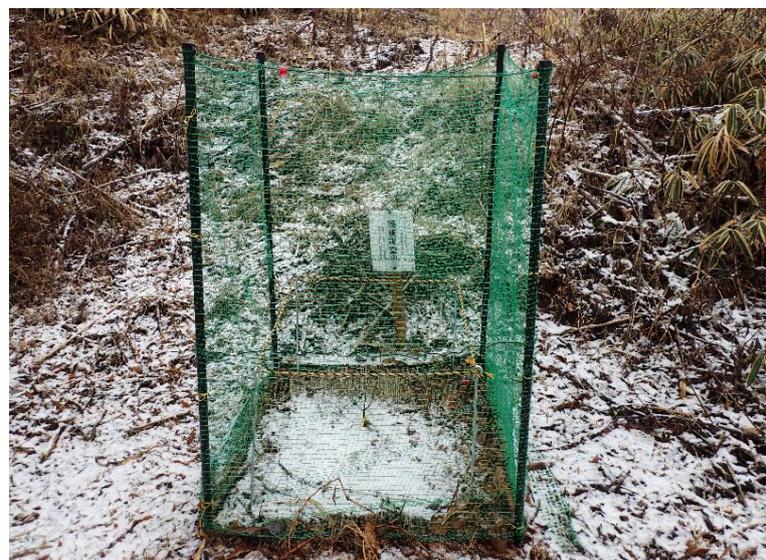
保 全 対象種	ヤエガワカンバ
	写 真 番 号	ヤエ-6
	撮影日	H31.3.7
	平成27年4月23日播種個体の 育苗状況確認(任意確認)  個体の生育確認及び管理  個体No.⑤  防獣ネットに異常は見られな い。

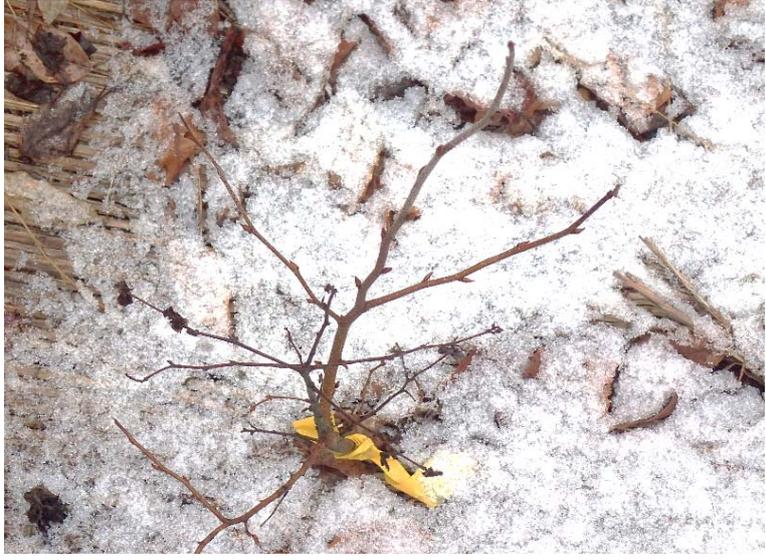
保 全 対象種	ヤエガワカンバ
	写 真 番 号	ヤエ-7
	撮影日	H31.3.7
	平成27年4月23日播種個体の 育苗状況確認(任意確認)  個体の生育確認及び管理  個体No.⑤  防獣ネット設置後に新たな食 害は認められない。

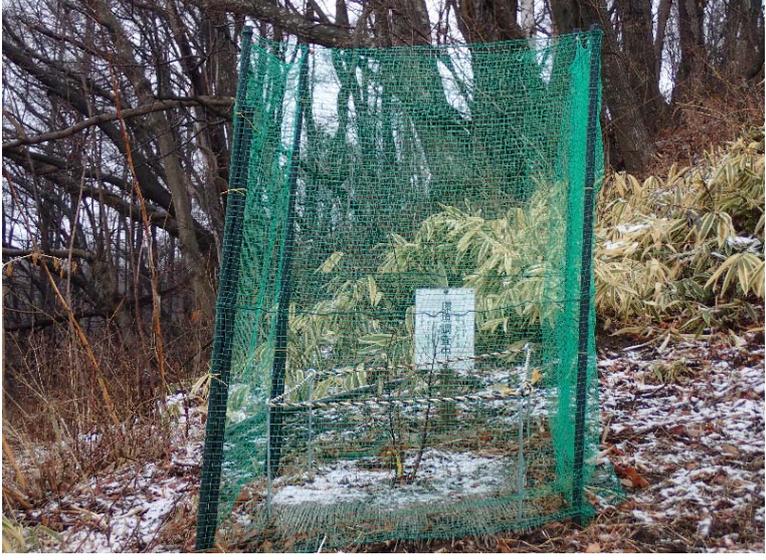
保 全 対象種	ヤエガワカンバ
	写 真 番 号	ヤエ-8
	撮影日	H31.3.7
	平成27年4月23日播種個体の 育苗状況確認(任意確認)  個体の生育確認及び管理  個体No.⑦  防獣ネットに異常は見られな い。

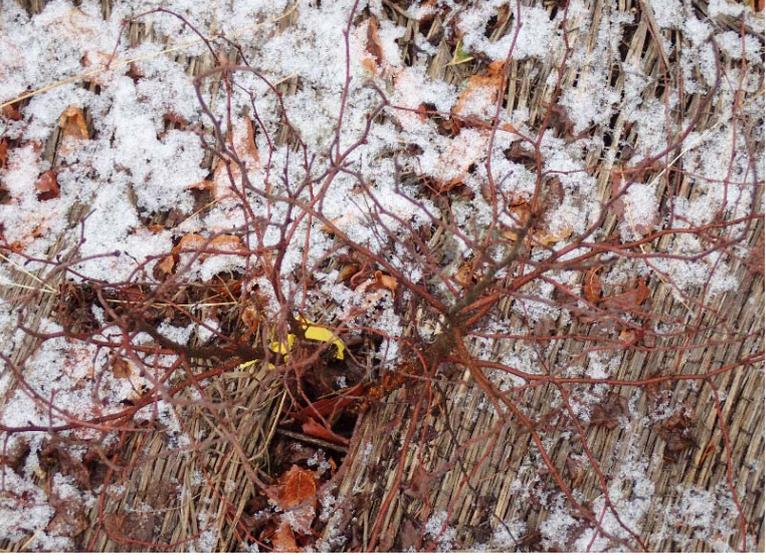
保 全 対象種	ヤエガワカンバ
	写 真 番 号	ヤエ-9
	撮影日	H31.3.7
	平成27年4月23日播種個体の 育苗状況確認(任意確認)  個体の生育確認及び管理  個体No.⑦  防獣ネット設置後に新たな食 害は認められない。

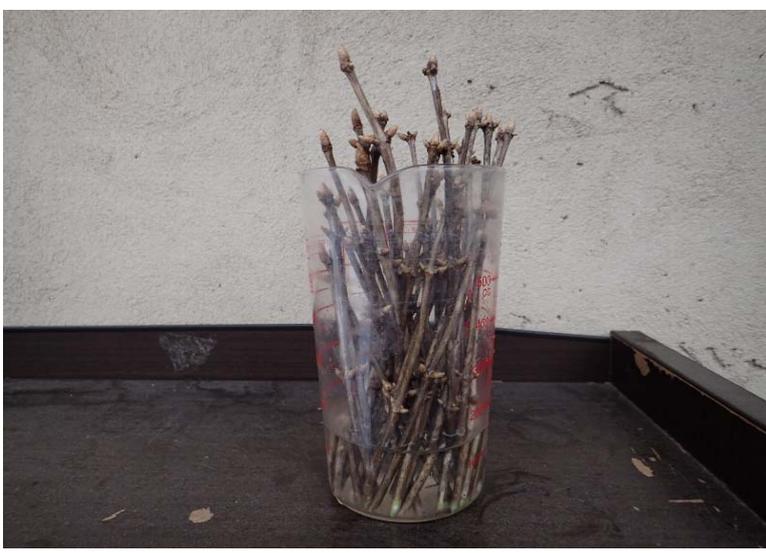
保 全 対象種 オニヒョウタンボク
	写 真 番 号 オニ-2
	撮影日 H31.3.7
	挿し木用の挿し穂採取 挿し穂は予備を含めて38本採取し、直ちに水揚げを実施した。

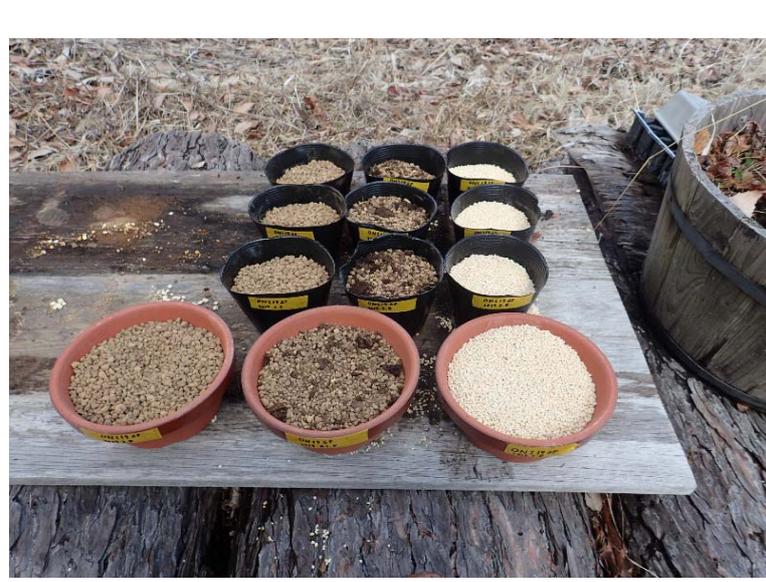
保 全 対象種 オニヒョウタンボク
	写 真 番 号 オニ-3
	撮影日 H31.3.8
	挿し木 用土等の準備 鹿沼土小粒、赤玉土小粒、赤玉土2/3+腐葉土1/3を駄温鉢平鉢とポリポットに育苗条件別に用意 育苗条件： ・発根まで半日陰、発根後は日向で育苗 ・日向で育苗

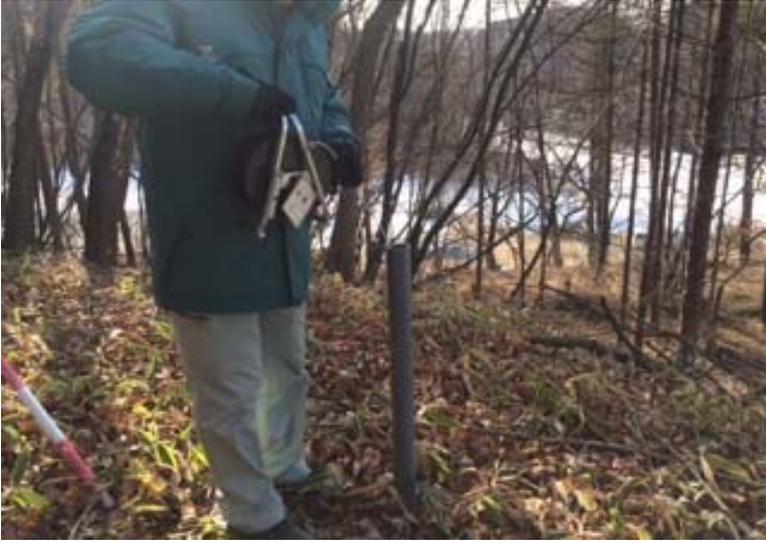
保 全 対象種	地下水位
	写 真 番 号	チ力-1
	撮影日	H31.1.25
	地下水位調査 調査実施状況 写真は地点No.1

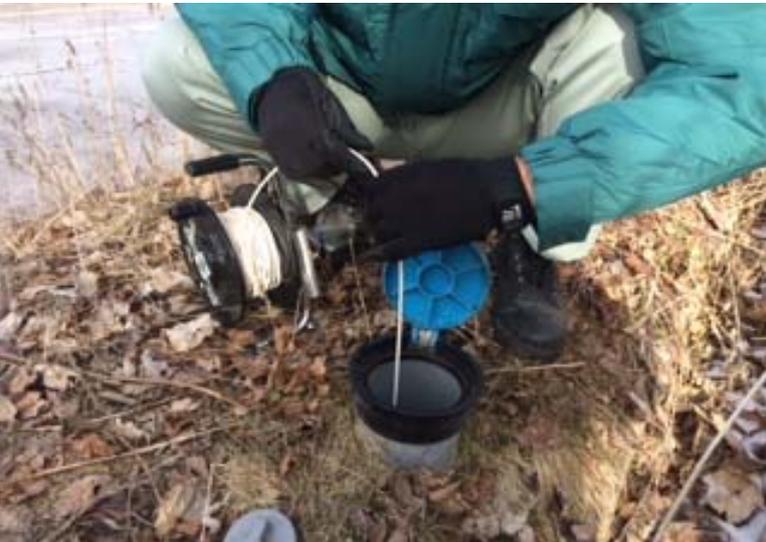
保 全 対象種	地下水位
	写 真 番 号	チ力-2
	撮影日	H31.1.25
	地下水位調査 調査実施状況 写真は地点No.2

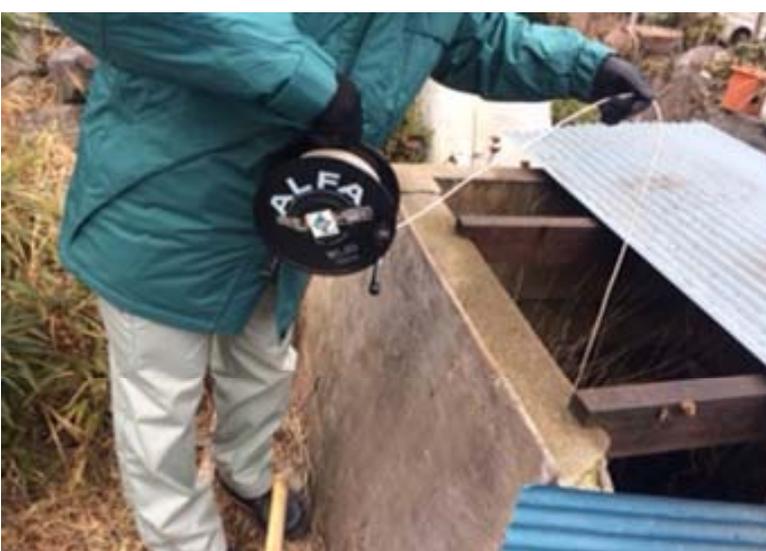
保 全 対象種	地下水位
	写 真 番 号	チ力-3
	撮影日	H31.2.19
	地下水位調査 調査実施状況 写真は地点No.3

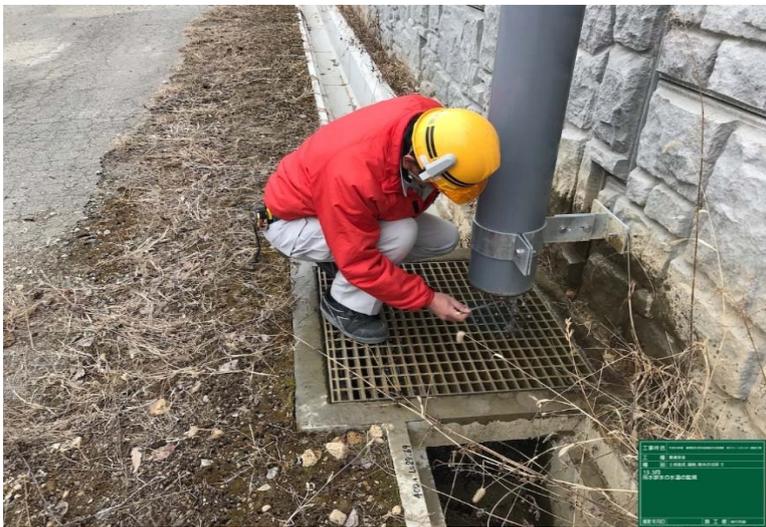
写真17

土地造成、掘削、樹木の伐採  
No.11  
雨水排水の水温の監視  
4℃

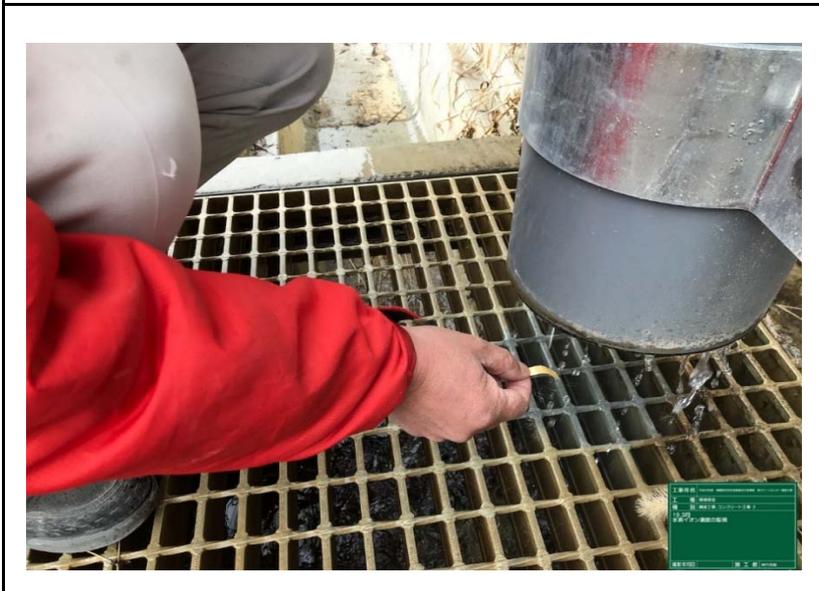
写真20

舗装工事・コンクリート工事  
No.2  
水素イオン濃度の監視  
PH6.5(環境基準8.5以内)

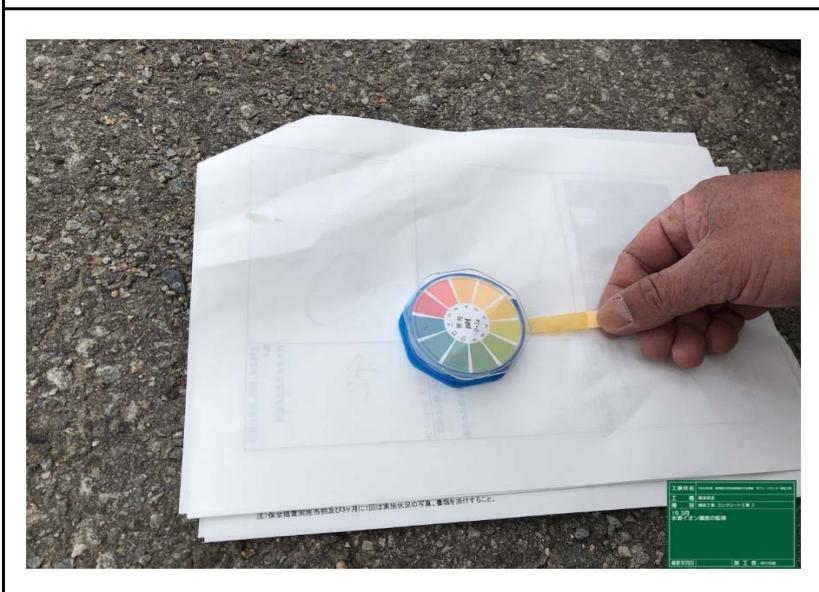
写真21

舗装工事・コンクリート工事  
No.2  
水素イオン濃度の監視  
PH6.5(環境基準8.5以内)
