## 施工状況等報告書

対象事業の名称	新クリーンセンター建設事業
報告対象期間	2019 年 10 月 1 日から 2019 年 12 月 31 日まで
環境の保全のための措置	詳細は別紙添付資料のとおり
対象事業の実施状況	建設地では、施設本体建設工事が行われている。 <b>【施設本体建設工事】</b> 事務所棟の屋根、外壁工事、工場棟の躯体、外壁、設備工事、プラント機械の設置工事を行っています。

# 施工状況等報告書添付資料「環境保全措置実施状況一覧表」

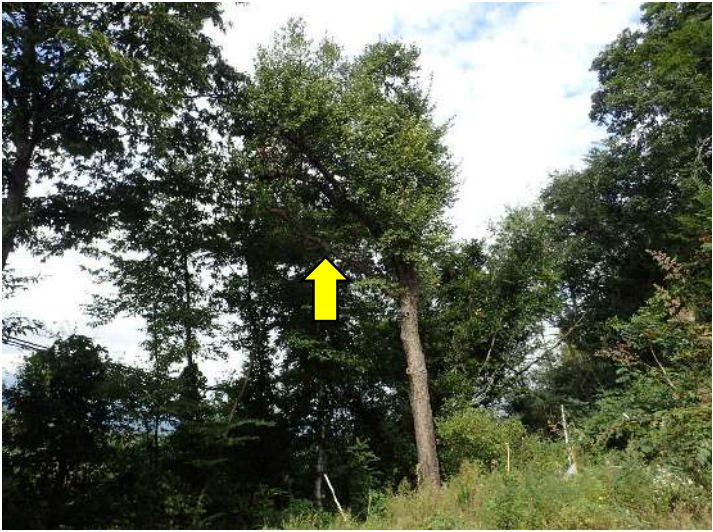
保 全 対象種	ヤエガワカンバ
	写 真 番 号	ヤエ-1
	撮影日	R1.10.7
	<p>平成27年4月18日移植個体の生育確認(樹木活力度調査)及び管理</p> <p>移植木の全景 一番下の枝が枯れ、葉の量が少ない。他の枝は十分に展葉しているが、一部の枝に枯れた小枝が確認された。 黄葉が始まる。</p>

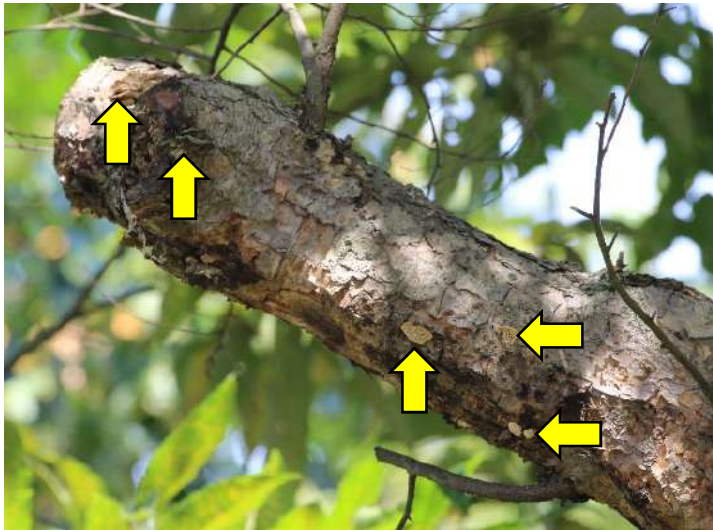
保 全 対象種	ヤエガワカンバ
	写 真 番 号	ヤエ-2
	撮影日	R1.10.7
	<p>平成27年4月18日移植個体の生育確認(樹木活力度調査)及び管理</p> <p>平成29年4月に発生したキノコにより枯れた枝No.4の西側の面では、キノコがやや生長している(右下3箇所)。</p>

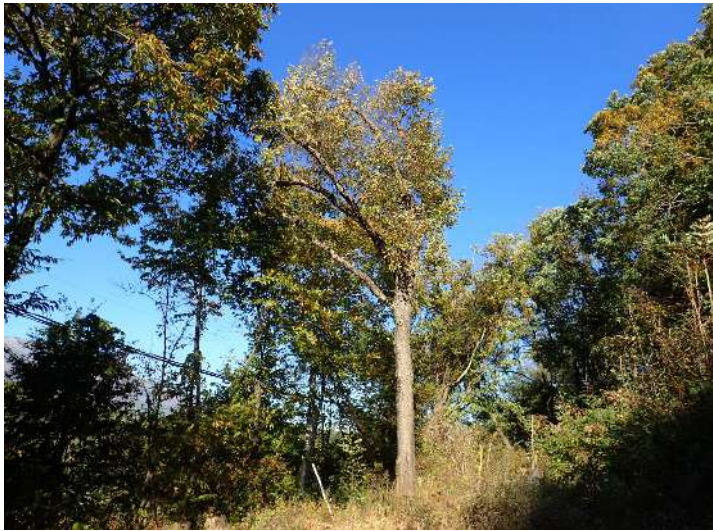
保 全 対象種	ヤエガワカンバ
	写 真 番 号	ヤエ-3
	撮影日	R1.11.5
	<p>平成27年4月18日移植個体の生育確認(樹木活力度調査)及び管理</p> <p>移植木の全景 黄葉と落葉が進んでいる。</p>

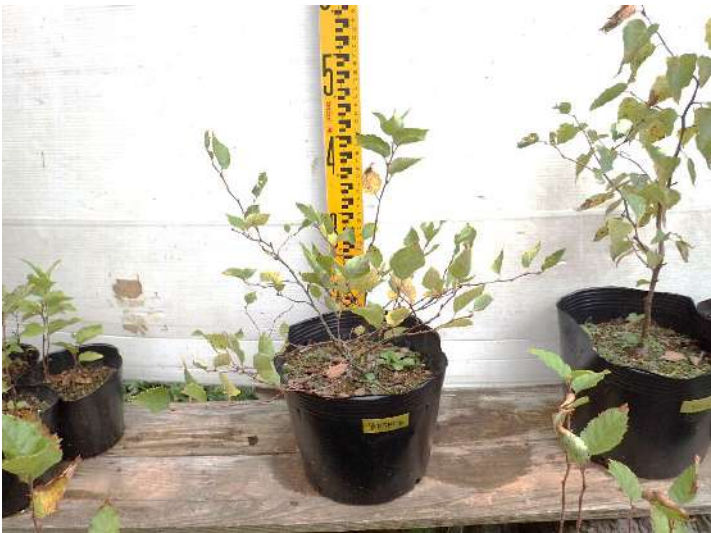
保 全 対象種	ヤエガワカンバ
	写 真 番 号	ヤエ-10
	撮影日	R1.10.7
	平成27年4月23日播種個体の 生育確認及び管理  個体No.④ 樹高30.0cm、根元直径11mm  樹高は変わらないが根元直径 が太くなっている。黄葉が始まり、冬芽を形成している。

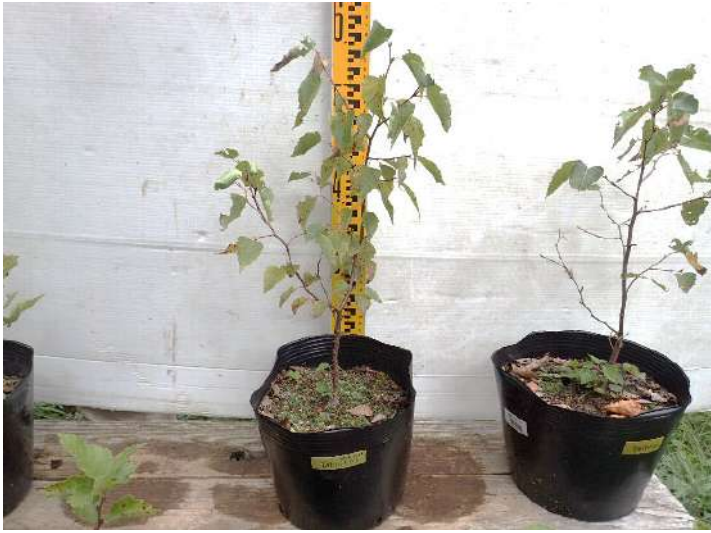
保 全 対象種	ヤエガワカンバ
	写 真 番 号	ヤエ-11
	撮影日	R1.10.7
	平成28年4月18日播種個体の 生育確認及び管理  個体No.① 樹高44.0cm、根元直径12mm  樹高、根元直径に変化はない。 黄葉が始まり、冬芽を形成して いる。葉の形状からシラカンバ の可能性が高い。

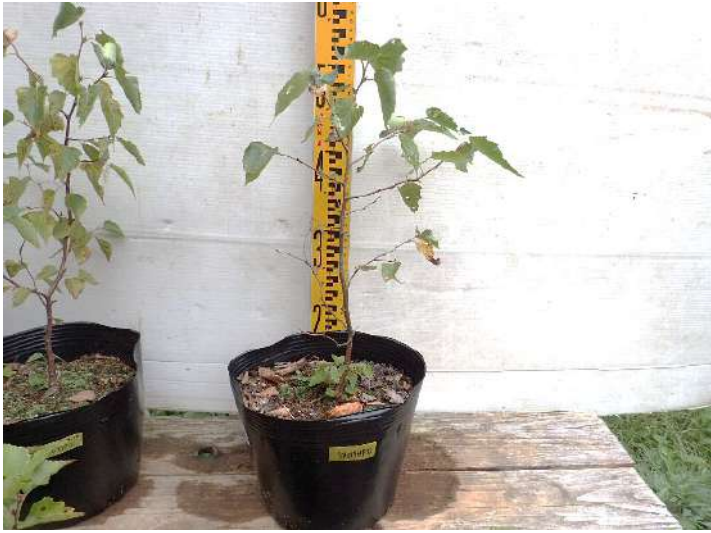
保 全 対象種	ヤエガワカンバ
	写 真 番 号	ヤエ-12
	撮影日	R1.10.7
	平成29年4月21日播種個体の 生育確認及び管理  個体No.① 樹高38.0cm、根元直径11mm  根元直径が太くなった。黄葉が 始まり、冬芽を形成している。 葉の形状からシラカンバの可 能性が高い。

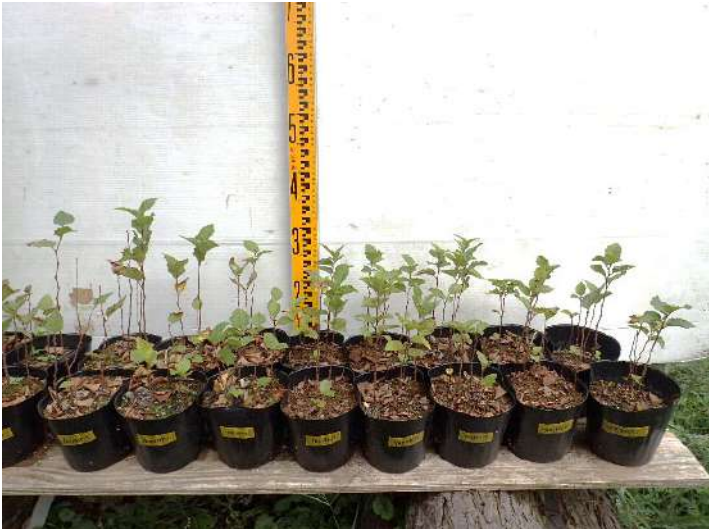
保 全 対象種	ヤエガワカンバ
	写 真 番 号	ヤエ-13
	撮影日	R1.10.7
	<p>平成30年4月10日播種個体の生育確認及び管理</p> <p>No.1～16</p> <p>樹高12.0cm～27.0cm</p> <p>各個体で樹高に大きな変化はない。黄葉が始まり、冬芽を形成している。</p>	
 	保 全 対象種	ヤエガワカンバ
	写 真 番 号	ヤエ-14
	撮影日	R1.10.7
	<p>平成30年4月10日播種個体の生育確認及び管理</p> <p>No.17～30</p> <p>樹高14.0cm～23.5cm</p> <p>各個体で樹高に大きな変化はない。黄葉が始まり、冬芽を形成している。</p>	
 	保 全 対象種	ヤエガワカンバ
	写 真 番 号	ヤエ-15
	撮影日	R1.11.5
	<p>平成27年4月23日播種個体の生育確認及び管理(植樹個体)</p> <p>個体No.③</p> <p>樹高116.0cm、根元直径16mm</p> <p>樹高がさらに伸びた。ほぼ落葉したが、冬芽を形成している。</p>

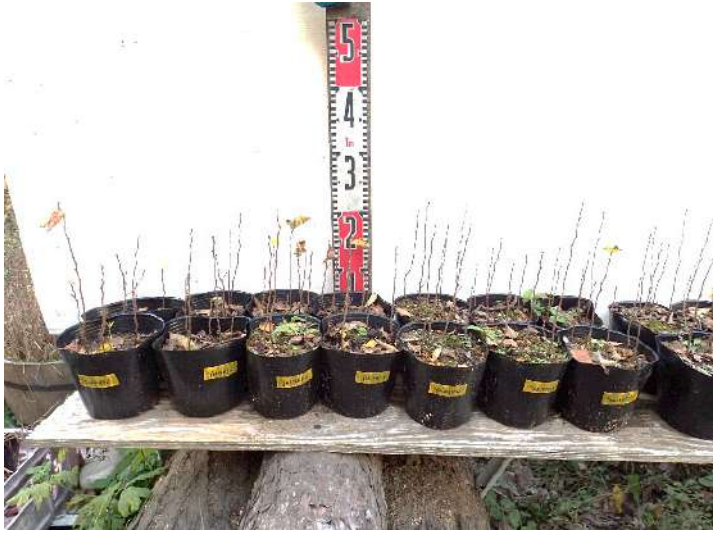
保 全 対象種	ヤエガワカンバ
	写 真 番 号	ヤエ-22
	撮影日	R1.11.5
	平成30年4月10日播種個体の 生育確認及び管理 No.17～30 樹高14.0cm～23.5cm 各個体で樹高に大きな変化 はない。落葉し、冬芽あり。

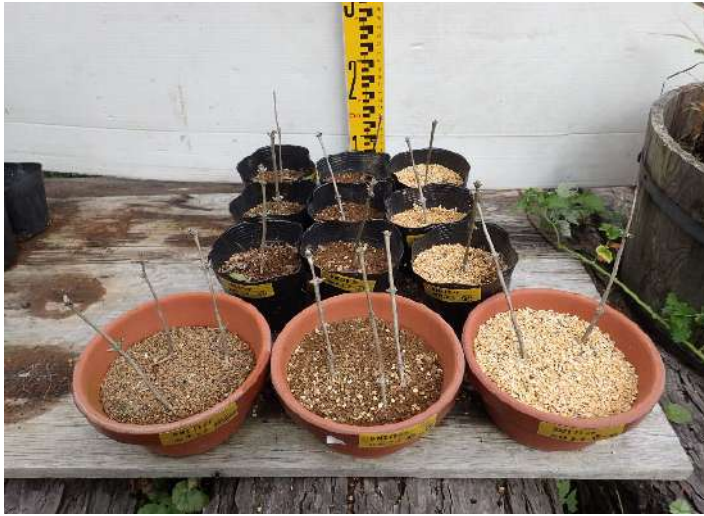
保 全 対象種	オニヒョウタンボク
写 真 番 号	オニ-4
撮影日	R1.10.7
平成31年3月8日挿し木個体の育苗状況確認(発根促進剤使用)	
挿し木から発根後まで日向で育苗(駄温鉢平鉢とポリポットごとに鹿沼土、赤玉土、赤玉土+腐葉土で育苗) 18本全てに冬芽の形成も見られず枯死したと思われる。日照条件の違いにより活着しなかったことが考えられる。

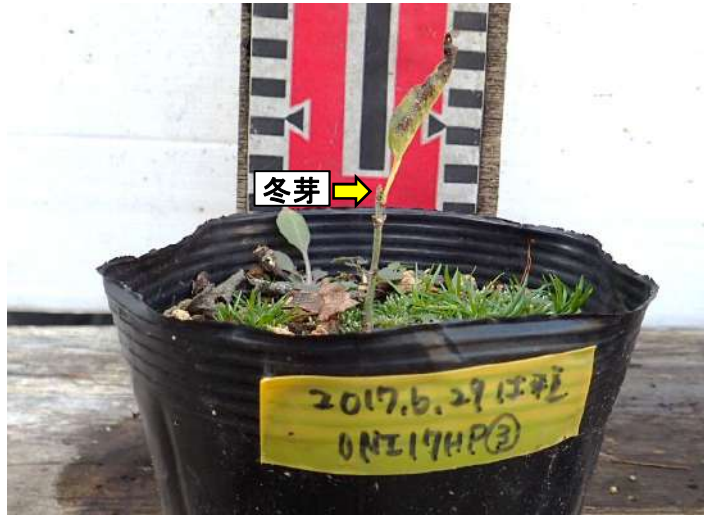
保 全 対象種	オニヒョウタンボク
写 真 番 号	オニ-5
撮影日	R1.11.5
平成29年6月29日播種個体の育苗状況確認(ポット)	
個体No.③ 樹高6.0cm、根元直径3mm 樹高、根元直径に変化は無い。 冬芽あり。

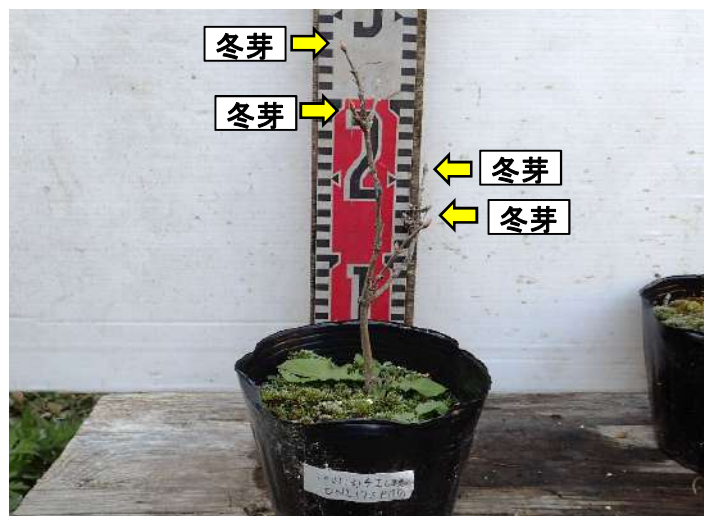
保 全 対象種	オニヒョウタンボク
写 真 番 号	オニ-6
撮影日	R1.11.5
平成29年3月14日挿し木個体の育苗状況確認(発根促進剤使用)	
個体No.⑰ 樹高20.5cm、根元直径6mm 樹高、根元直径に変化は無い。落葉し、冬芽あり。

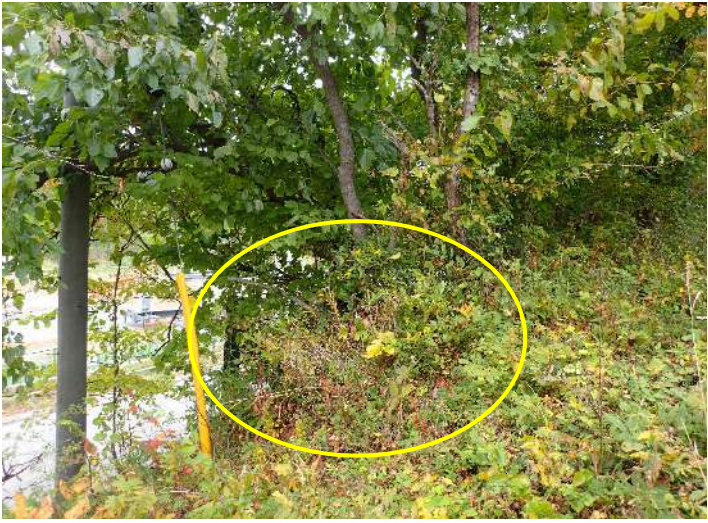
保 全 対象種	キクタニギク
	写 真 番 号	キク-1
	撮影日	R1.10.21
	<b>生育個体の生育状況調査</b> 対象事業実施区域の直近(対象事業実施区域の北側に面した駐車場脇)に新たに1個体の生育を確認した(黄色の円内)。

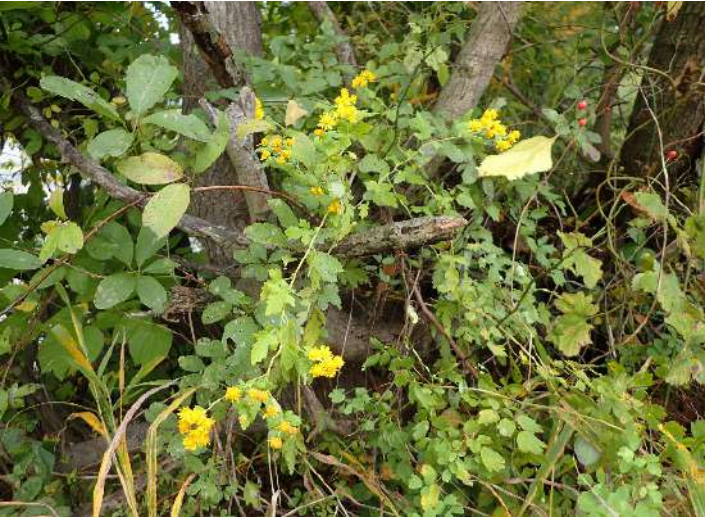
保 全 対象種	キクタニギク
	写 真 番 号	キク-2
	撮影日	R1.10.21
	<b>生育個体の生育状況調査</b> 対象事業実施区域の直近(対象事業実施区域の北側に面した駐車場脇)に生育しているキクタニギク。旺盛に開花し、生育状況に異常は無く、粉じん等の堆積も見られない。

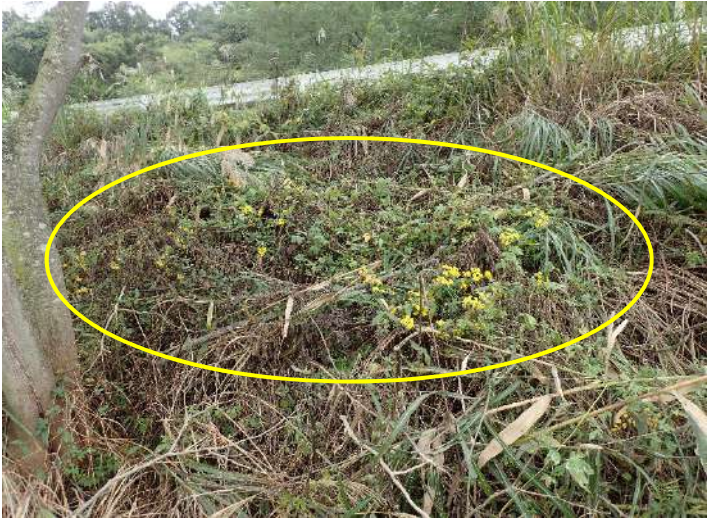
保 全 対象種	キクタニギク
	写 真 番 号	キク-3
	撮影日	R1.10.21
	<b>生育個体の生育状況調査</b> これまで事後調査を行っている対象事業実施区域外のキクタニギク(黄色の円内)。約25個体が生育している。

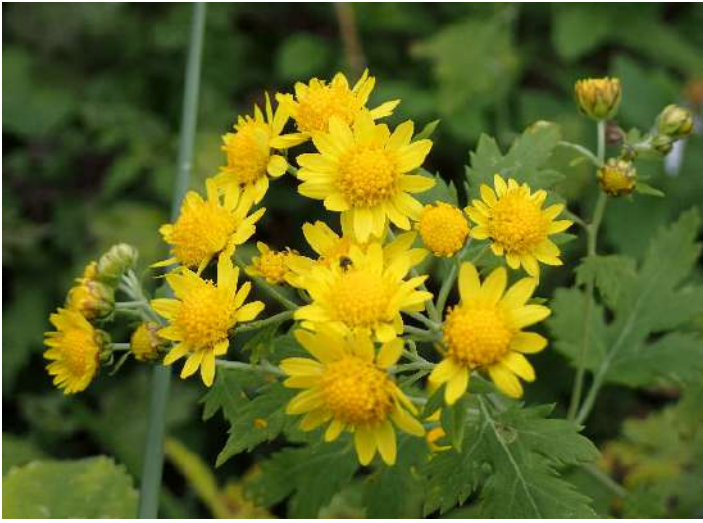
保全対象種	キクタニギク
写真番号	キク-4
撮影日	R1.10.21
生育個体の生育状況調査	
旺盛に開花し、生育状況に異常は無く、粉じん等の堆積も見られない。

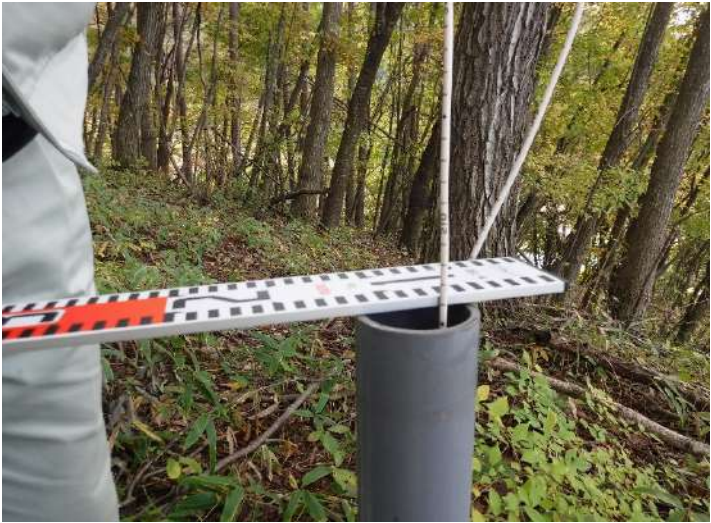
保 全 対象種	地下水位
	写 真 番 号	チ力-1
	撮影日	R1.10.30
	地下水調査 調査実施状況 (写真は地点No.1)

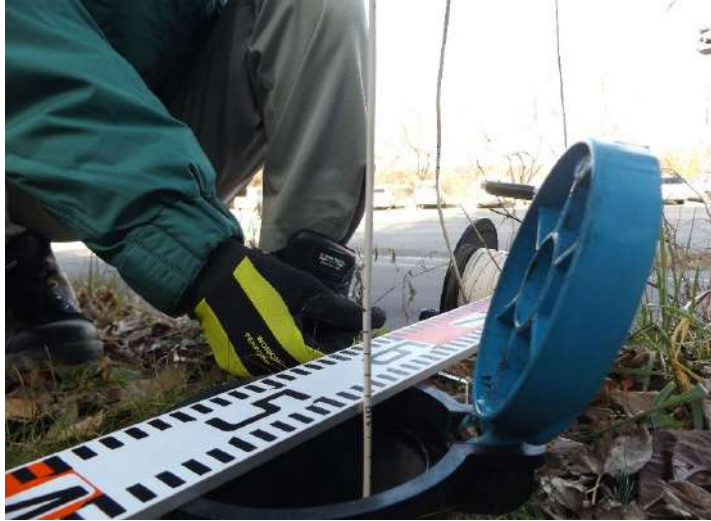
保 全 対象種	地下水位
	写 真 番 号	チ力-2
	撮影日	R1.11.29
	地下水調査 調査実施状況 (写真は地点No.2)

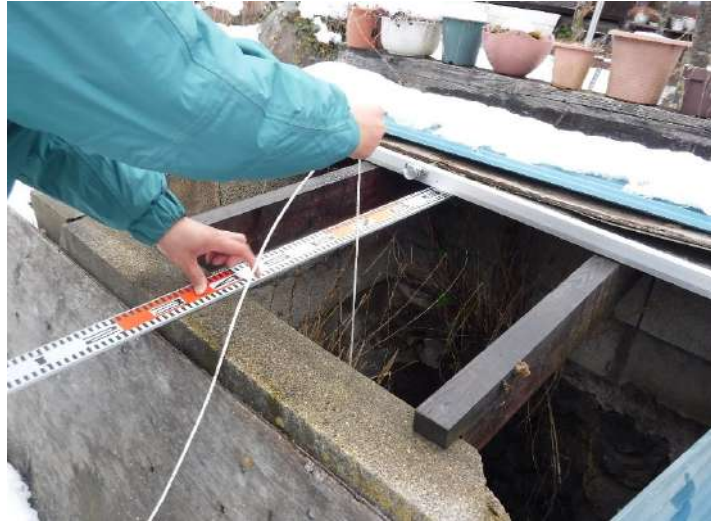
保 全 対象種	地下水位
	写 真 番 号	チ力-3
	撮影日	R1.12.26
	地下水調査 調査実施状況 (写真は地点No.3)

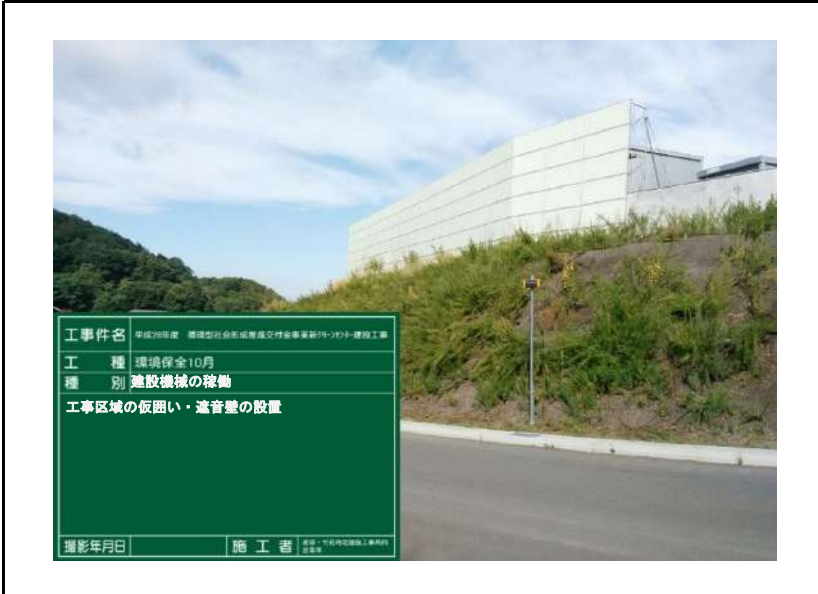
写真10

建設機械の稼働  
No.4  
工事区域の仮囲い  
・遮音壁の設置

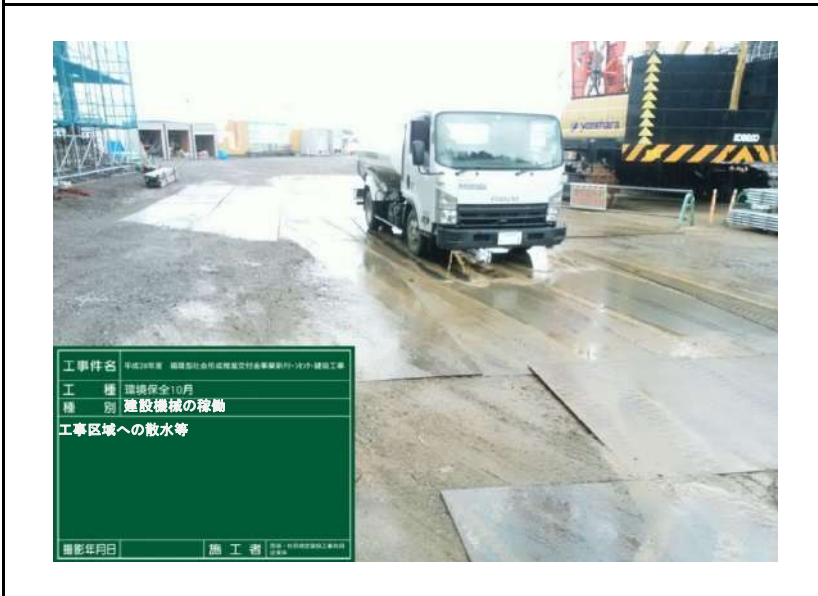
写真11

建設機械の稼働  
No.5  
工事区域への散水等

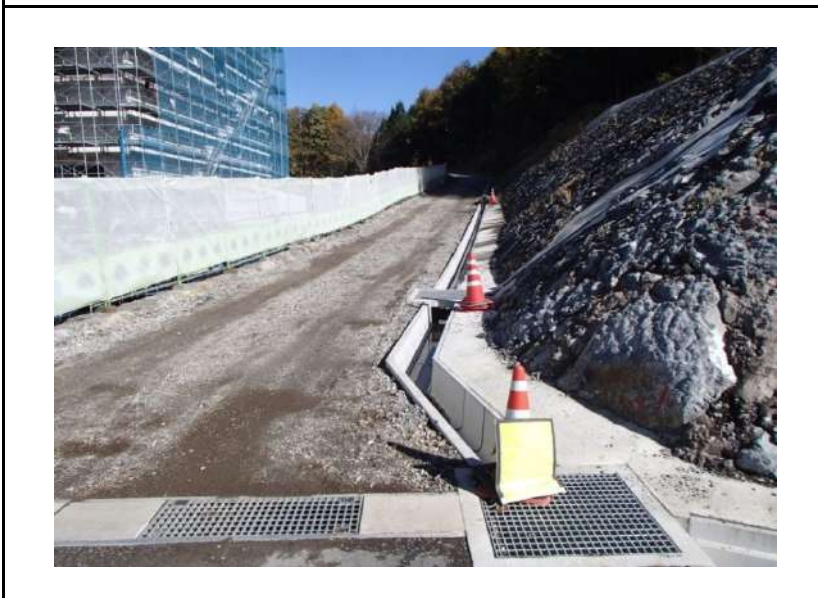
写真12

土地造成、掘削、樹木の伐採  
No.6  
工事区域外からの流入抑制

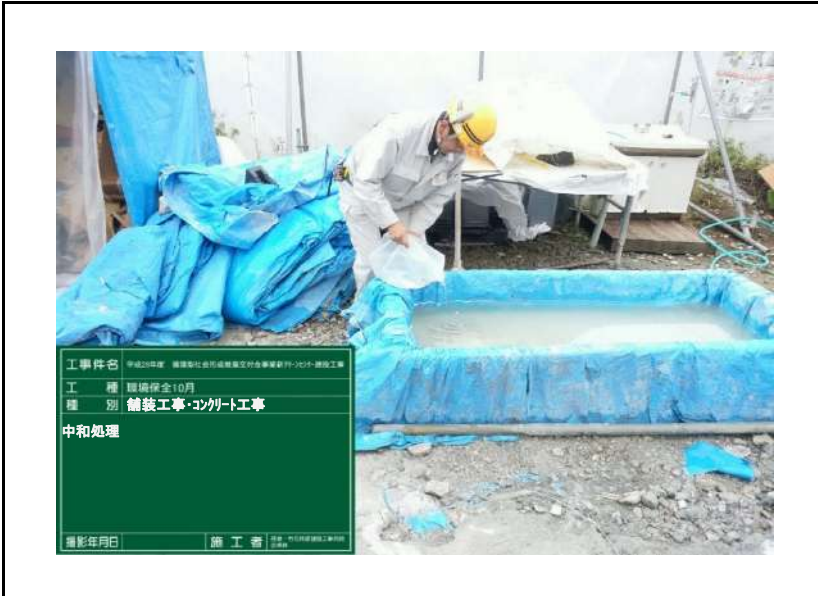
写真16

舗装工事・コンクリート工事  
No.1  
中和処理

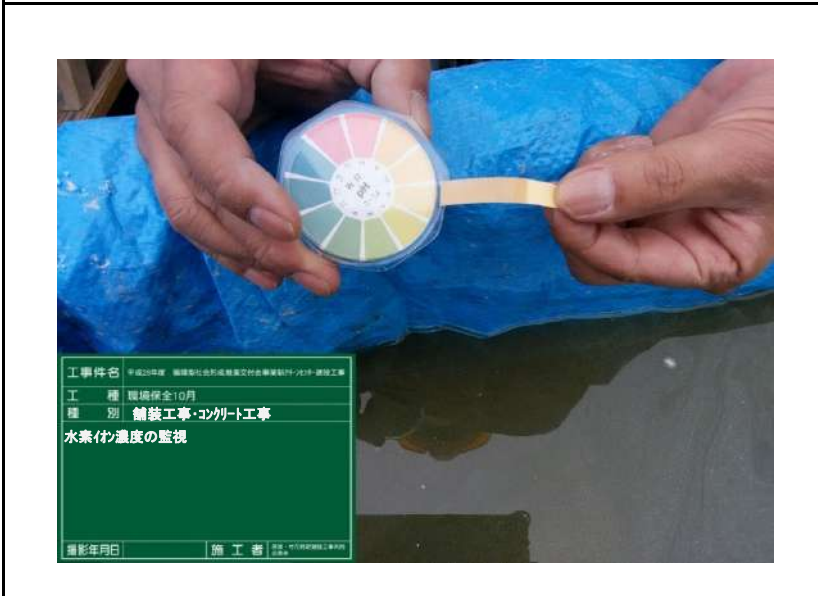
写真17

舗装工事・コンクリート工事  
No.2  
水素イオン濃度の監視  
PH6(環境基準8.5以内)

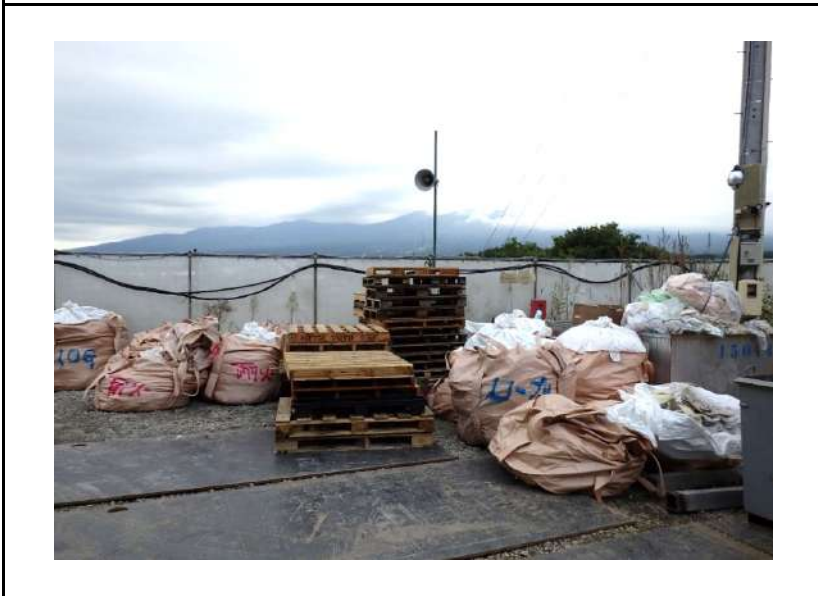
写真18

発生土、建設廃棄物、伐採木  
No.4  
現場での分別排出
