対象事業実施想定区域に係る土石流危険渓流における土石流危険渓流カナルの概要

土石流危険渓流カルテ 1

渓流番号	30211030	水系名	信濃川	河川名	抜井川	渓流名	柳沢
所在地	県都市	南佐久郡	町村	佐久町	字	本郷	
渓流概要	流域面積	0.42 km ²	発生流域面積	0.07 km ²	主な地質	中生層	
地質条件	一般 (風化岩地帯)		比較的規模の大きい崩壊履歴		-		
常時湧水箇所数	-		その他の履歴		-		
危険渓流区分	土石流危険渓流 ①		土石流危険渓流 Ⅱ

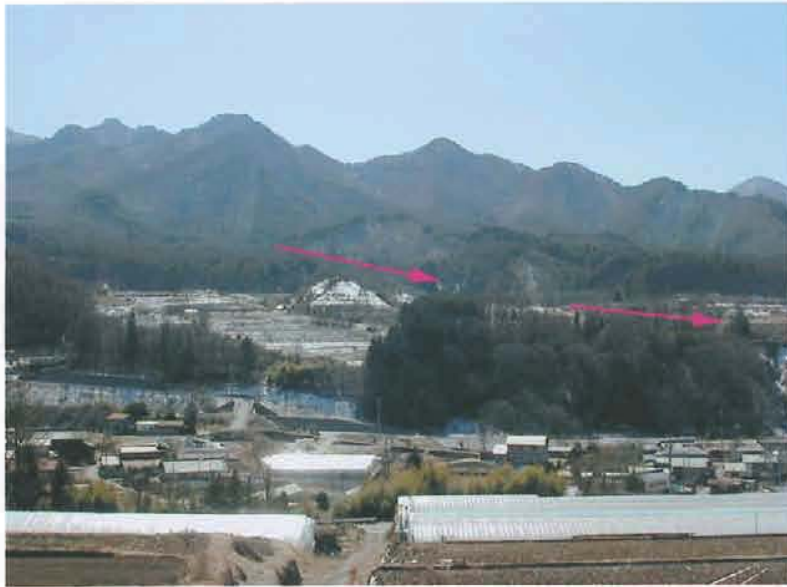
写真番号 P510

全景、北から

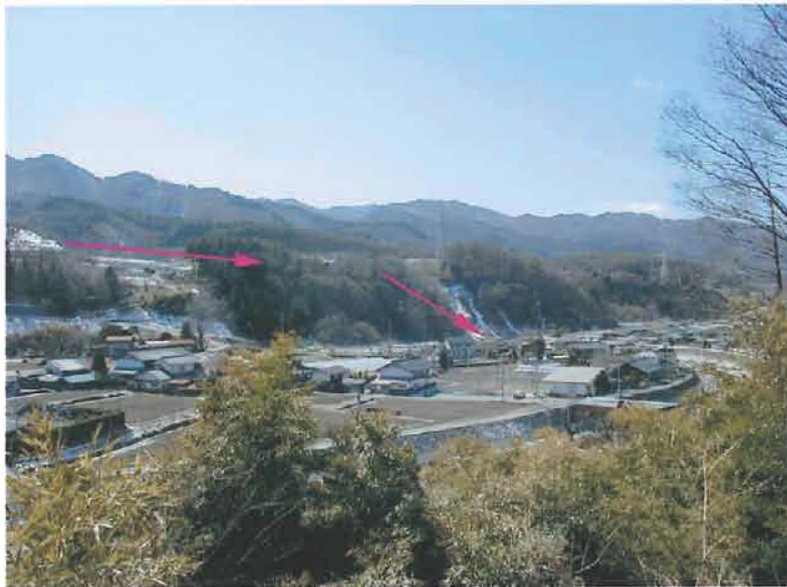
写真番号 P512

兼D-01-43 保全対象

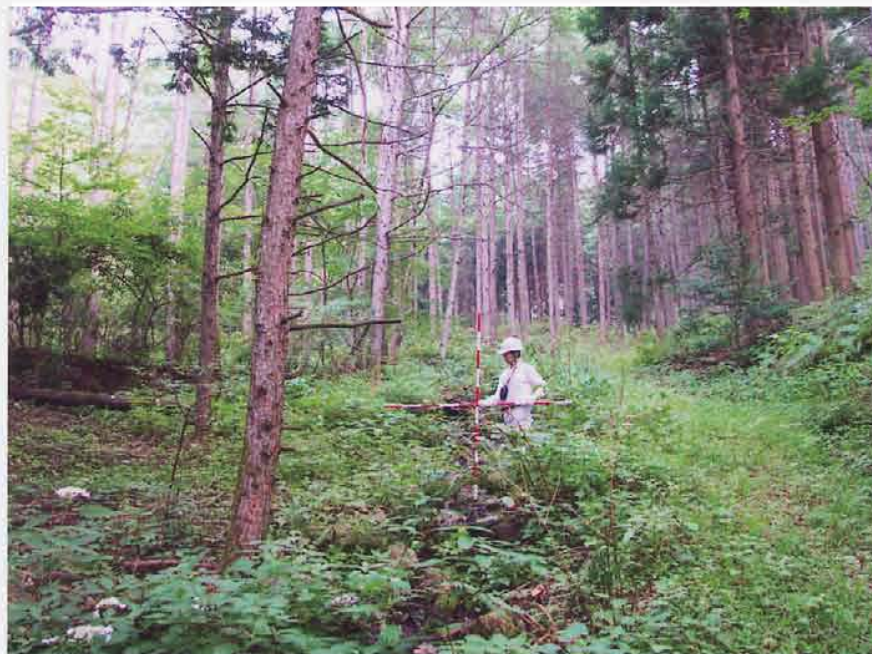
P1

横断調査地点 (I-1)

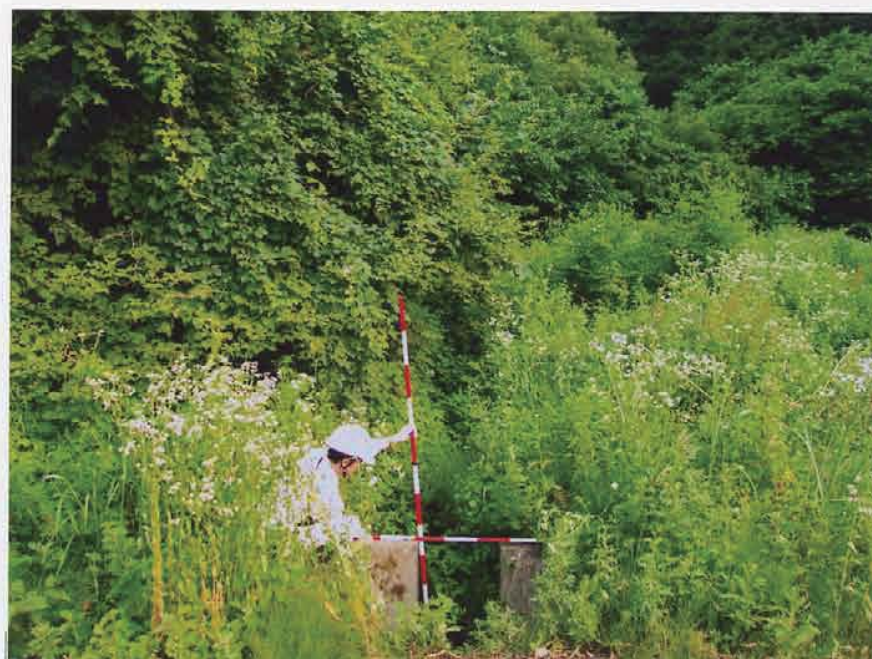
P2

谷出口 (畑地上)

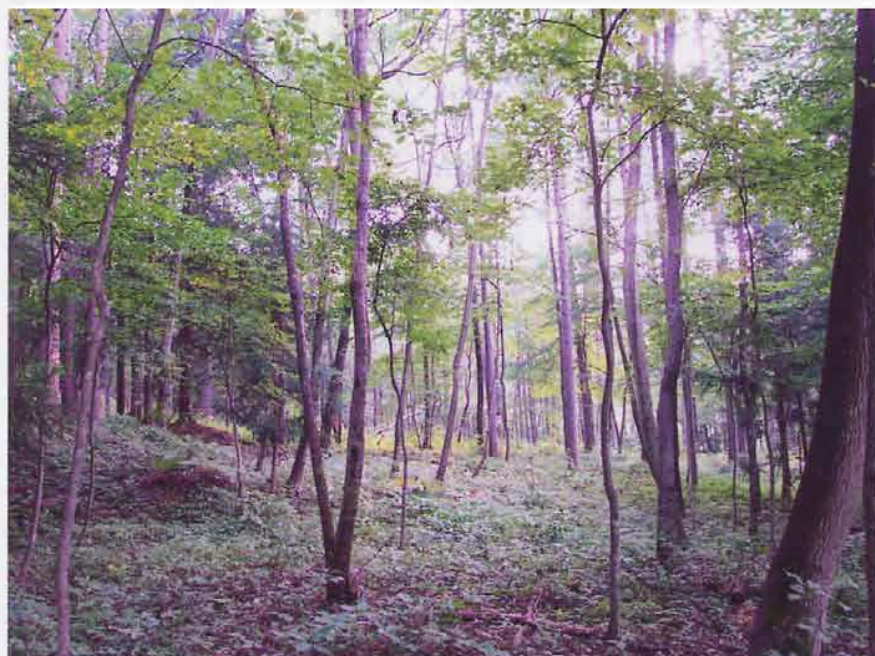
P3

山腹状況

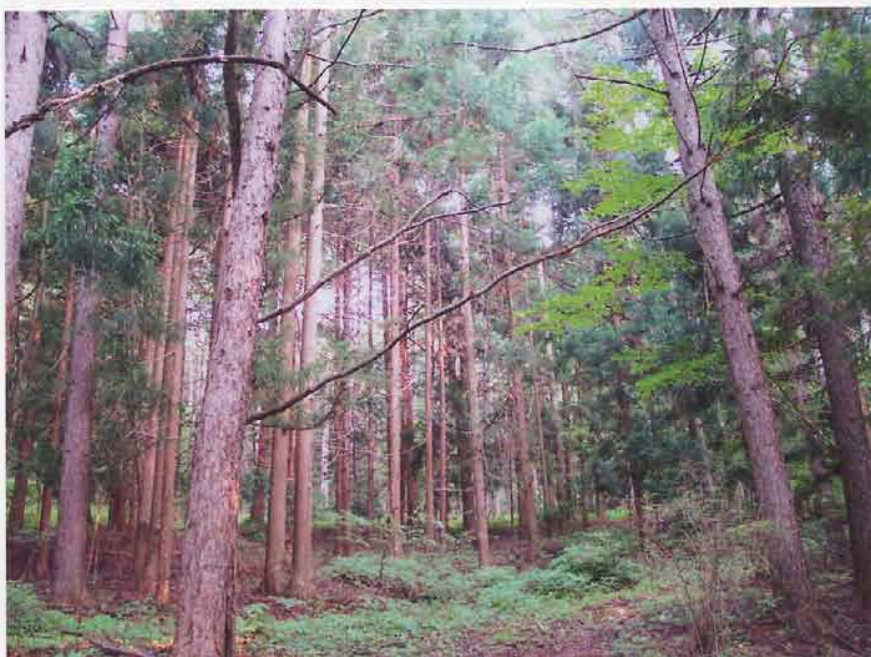
P4

山腹状況

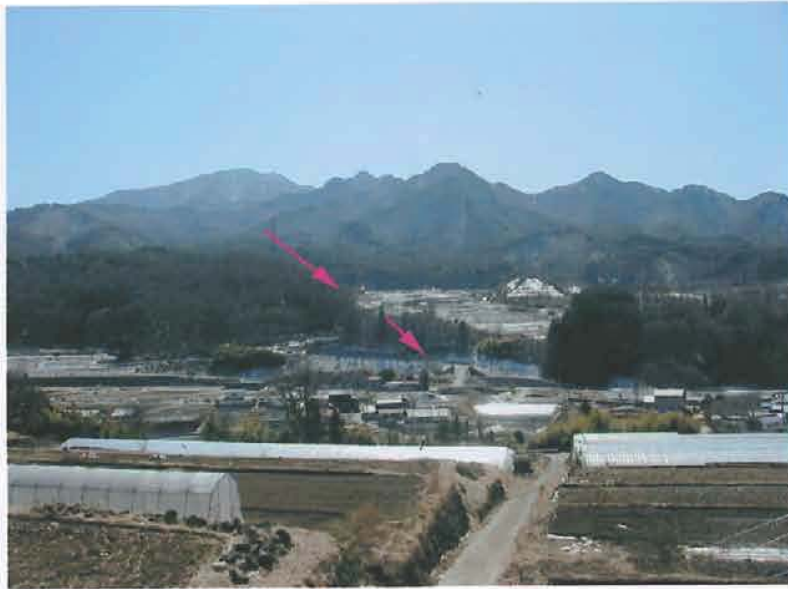
写真番号 P507

全景

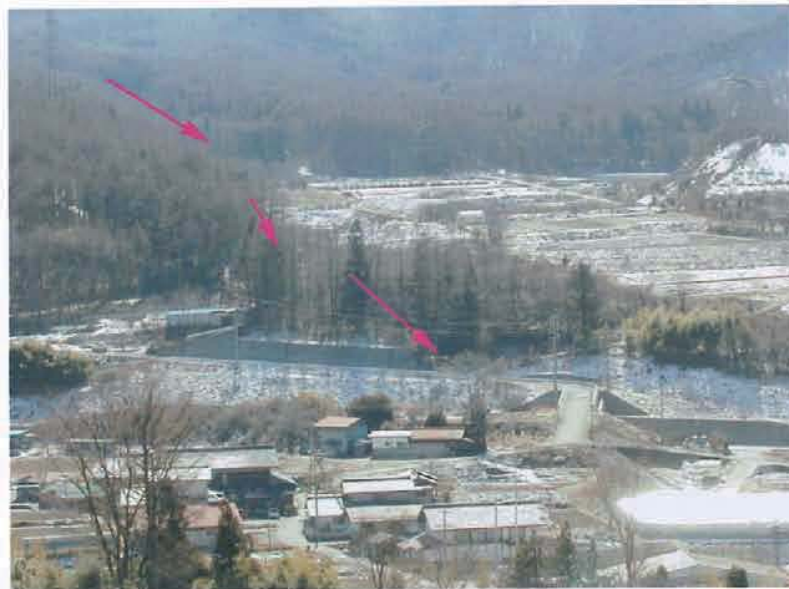
写真番号 P508

沢出口部分

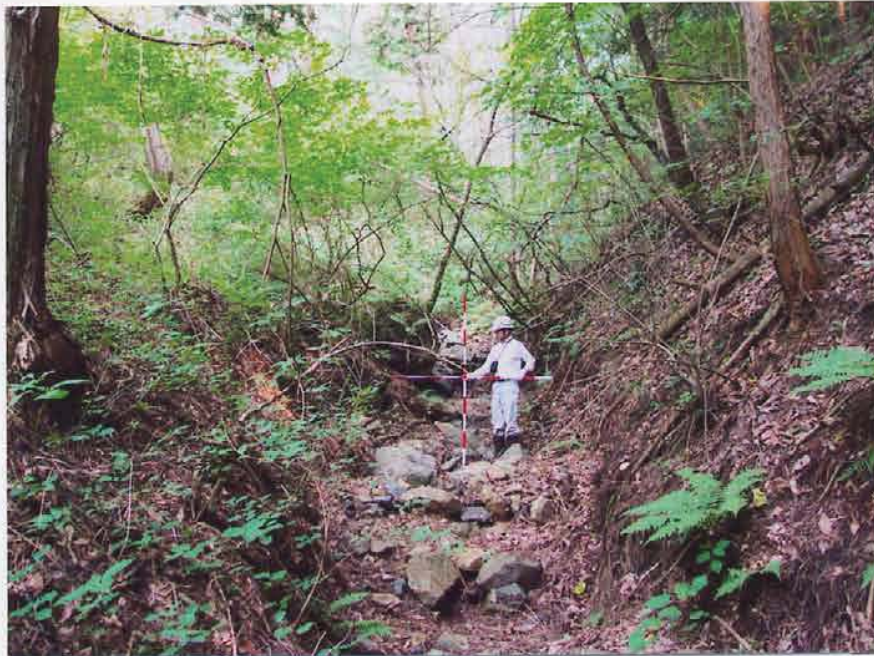
P1

横断調査地点 (I-1)

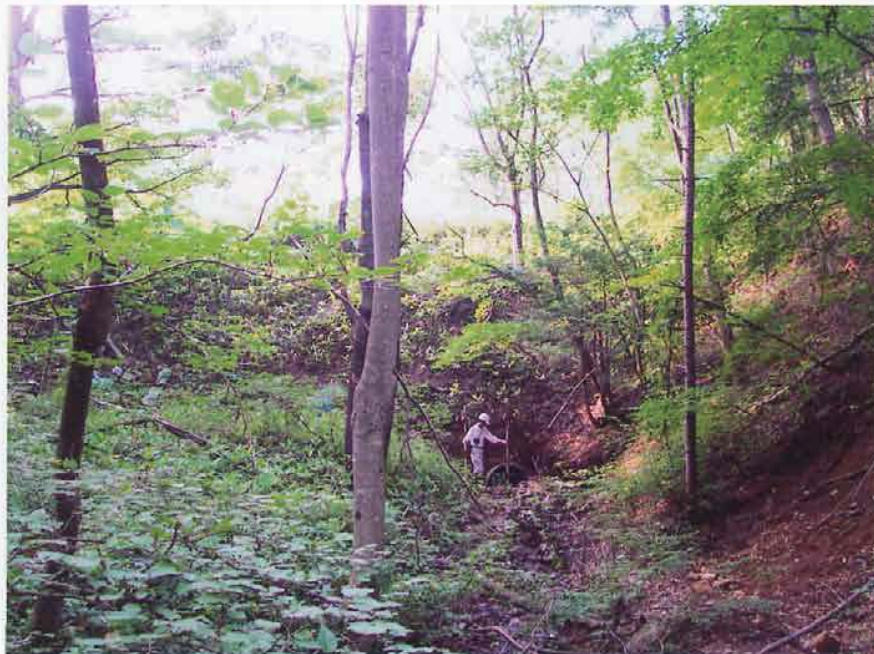
P2

林道盛土横断工

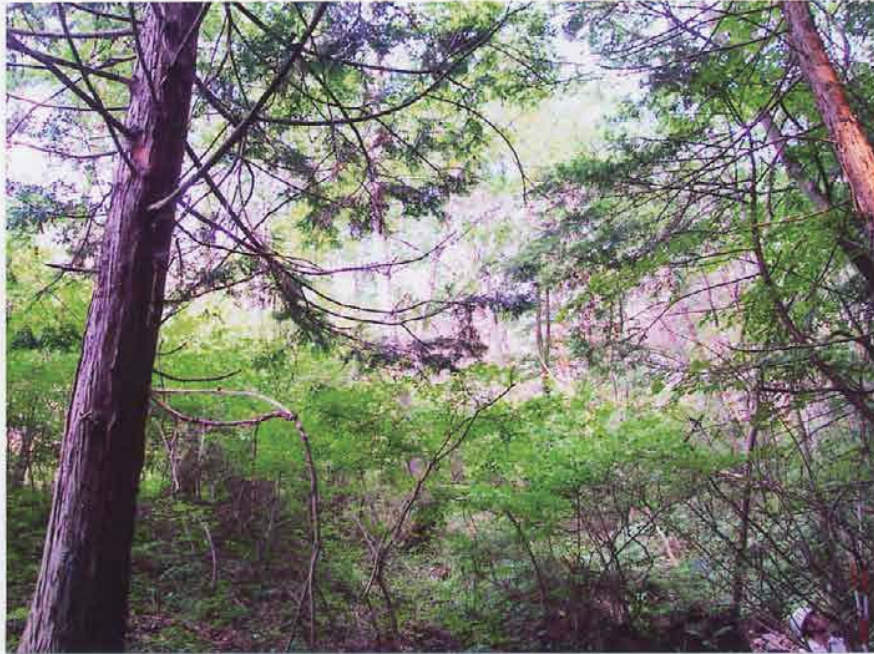
P3

山腹状況

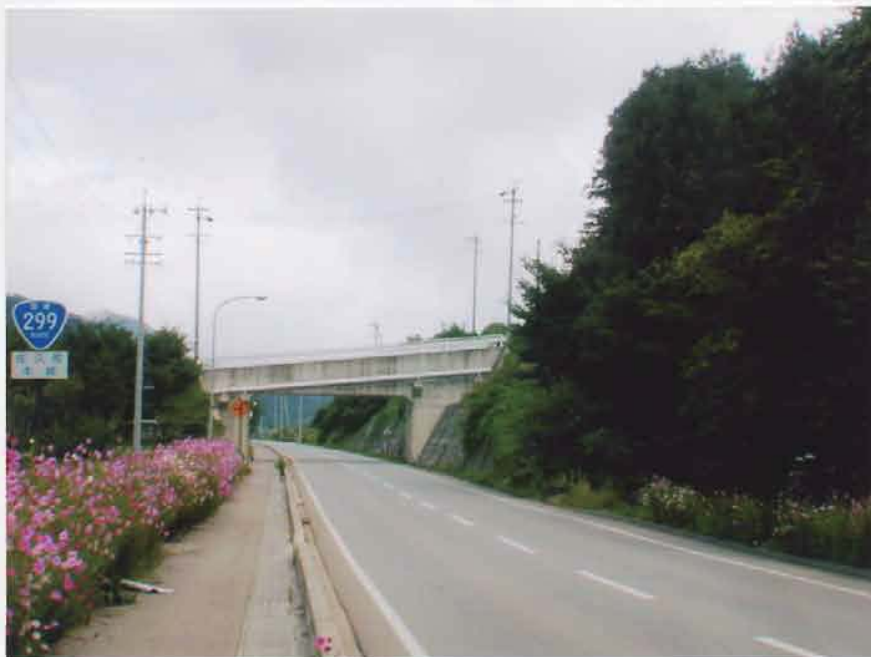
P4

谷出口部の国道（橋梁部を通る）

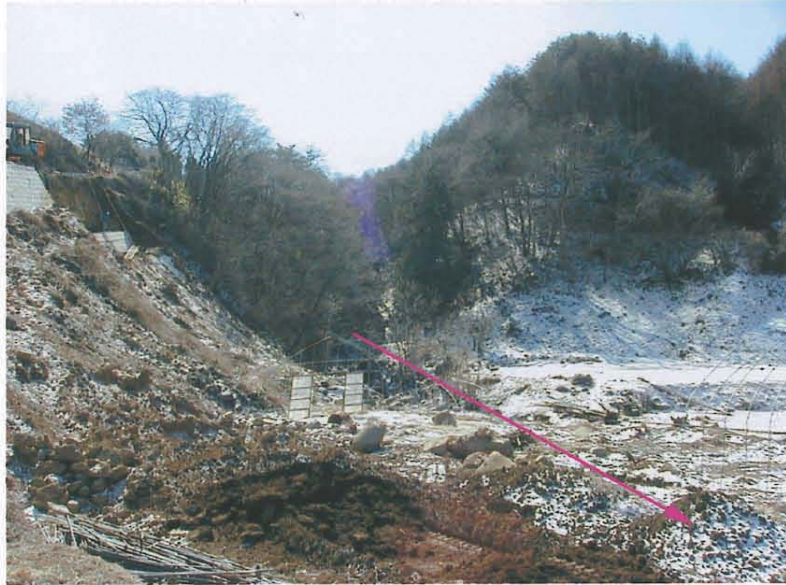
P480

流出位置

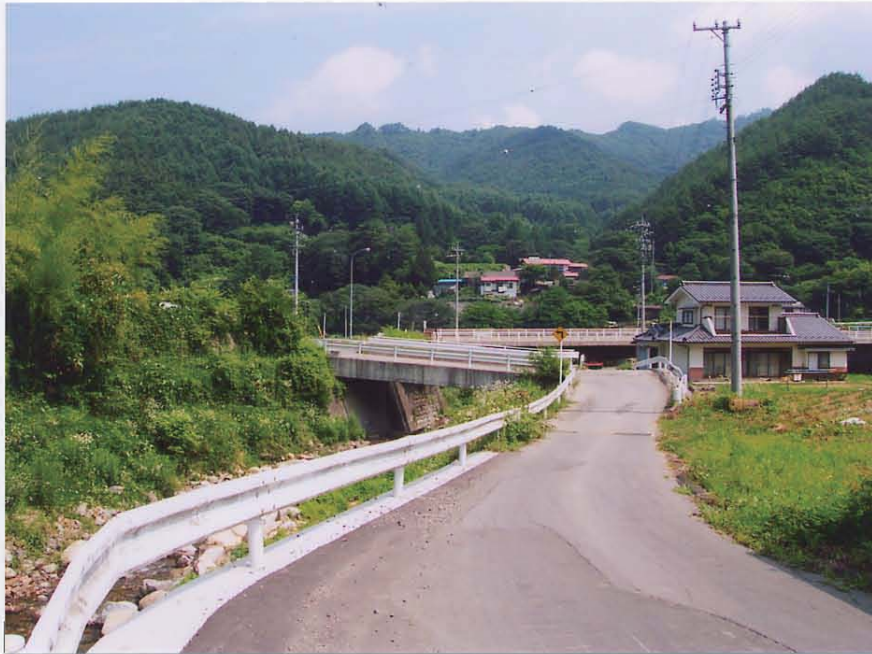
P7

谷出口 (下流方向)

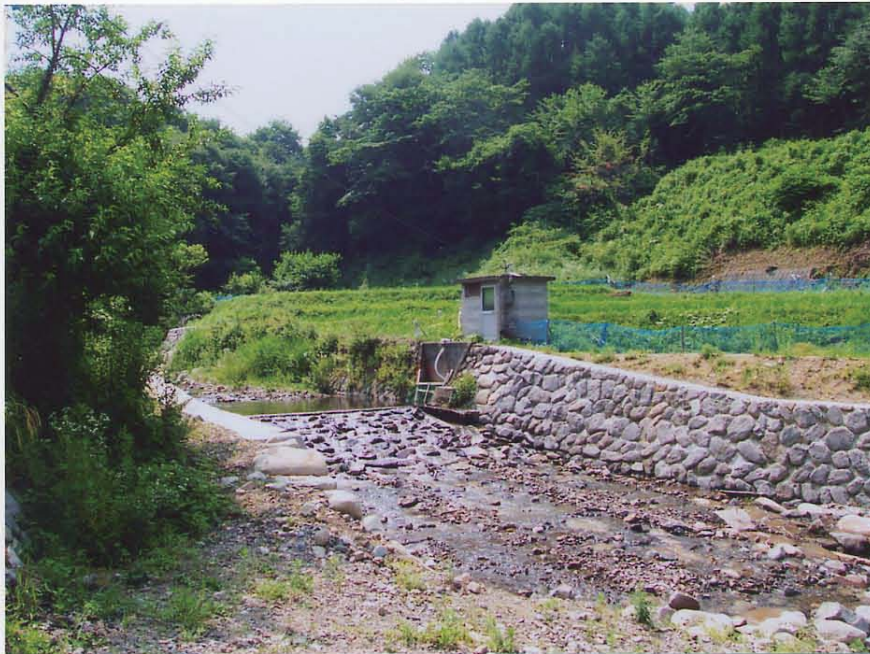
P8

取水施設

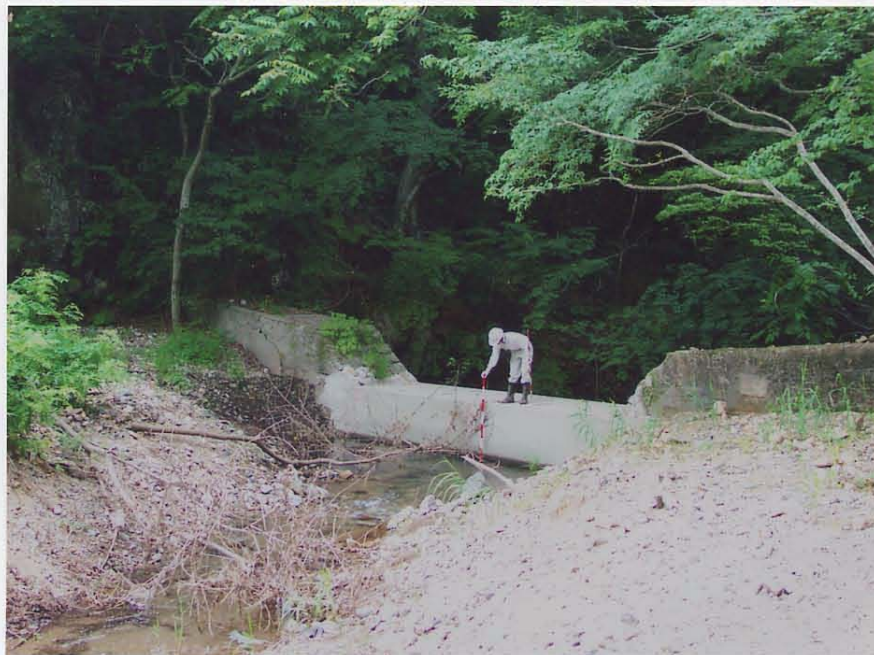
P10

D-1堆砂状況

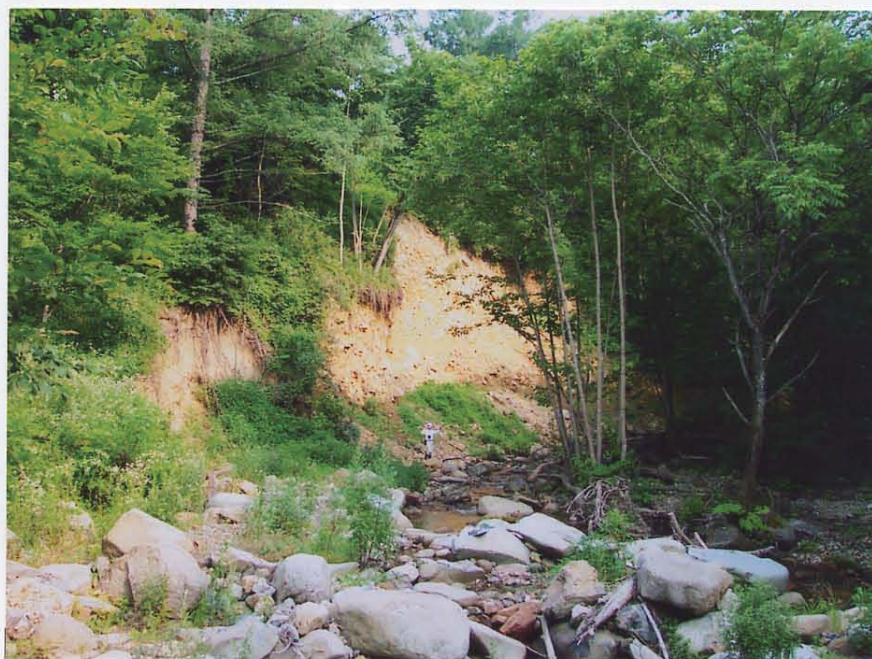
P11

右岸小規模崩落

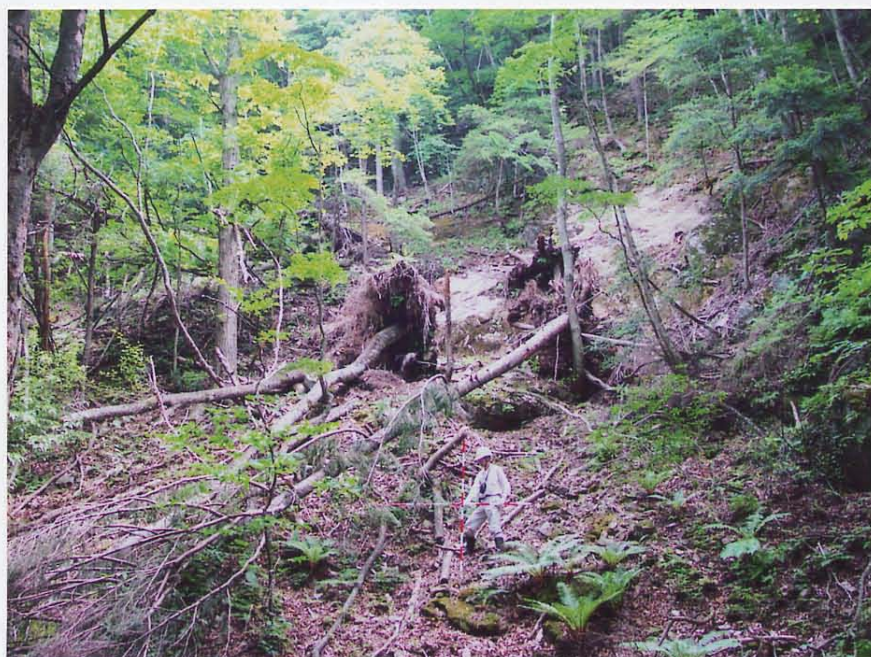
P12

右岸小規模崩落

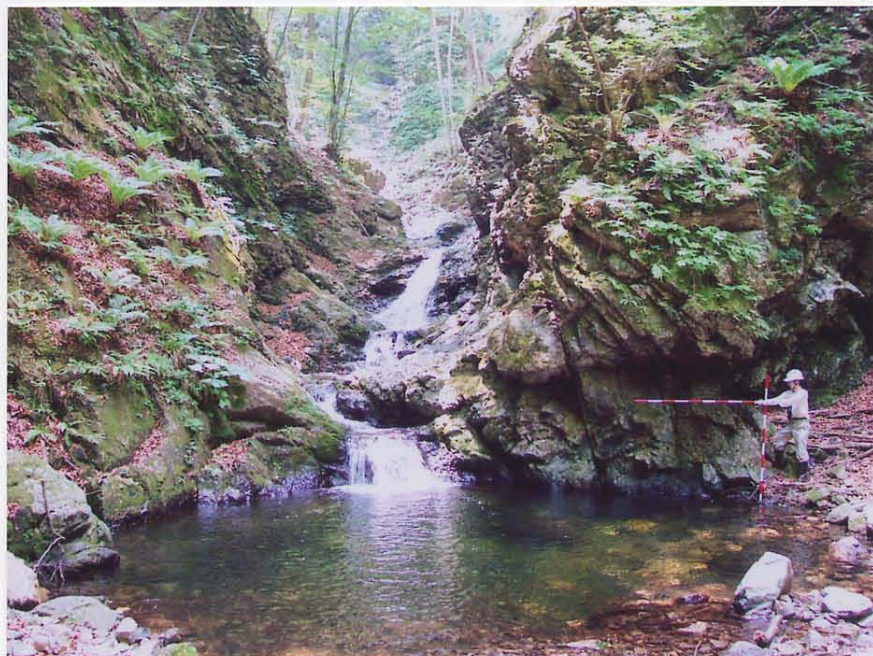
P13

沢状況

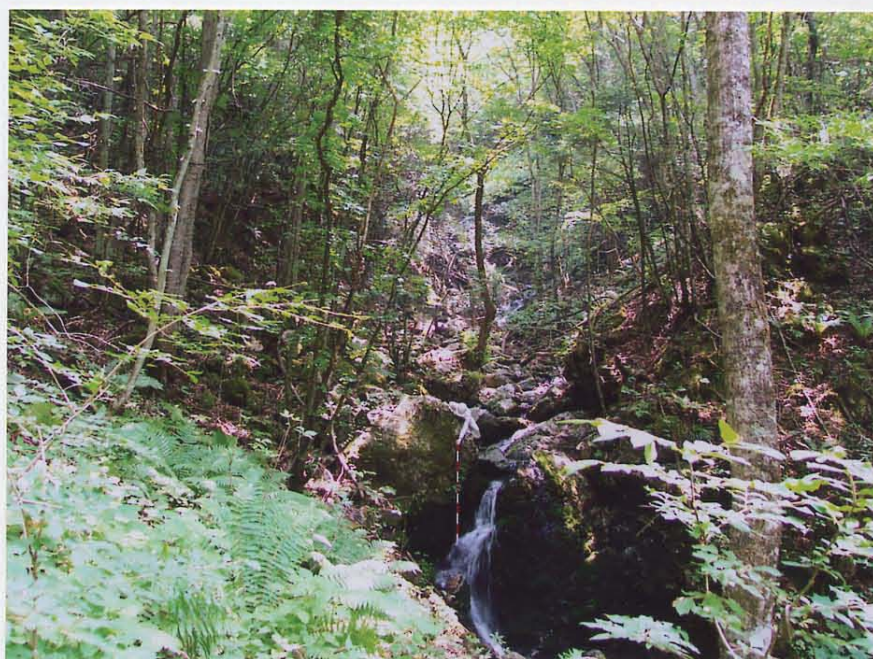
P14

上流状況

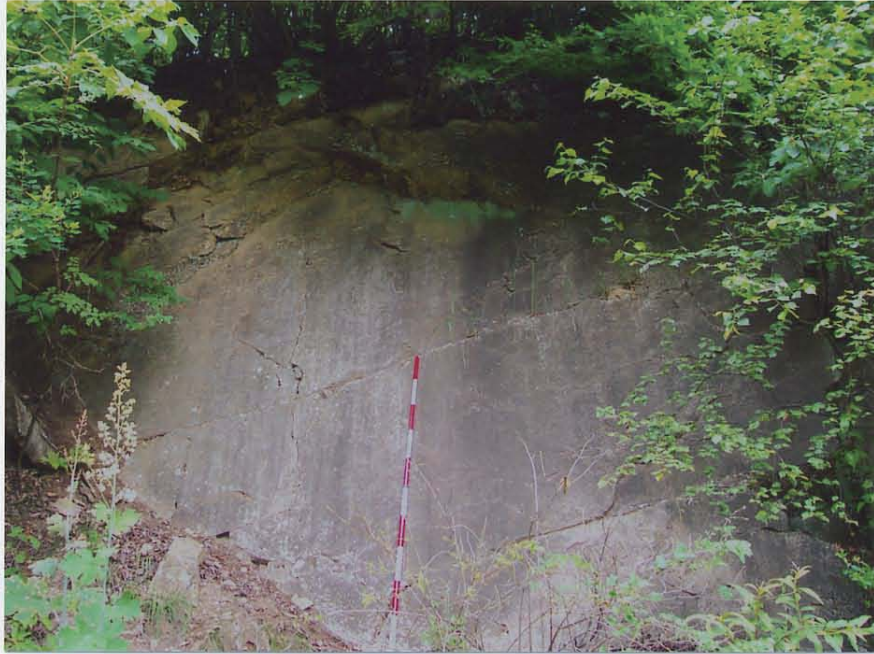
P15

露頭

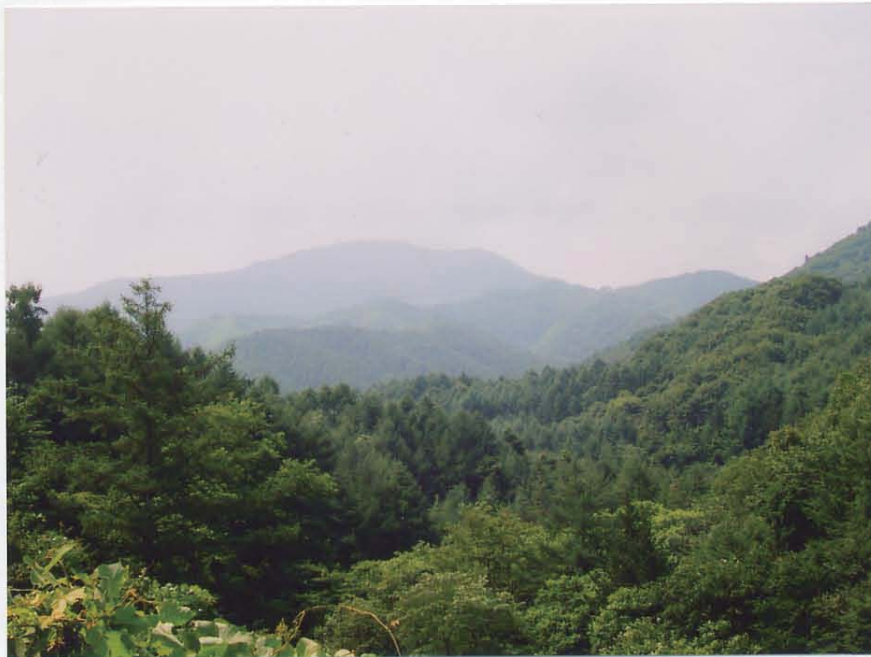
P16

山腹状況
