# 治山工事を進めています！(H28実施工事(進行中))

工事名	平成27年度復旧治山事業第26号工事
箇所名	小川村 字 山中(やまなか)
主な工種	谷止工1個 L=31.0m H=7.5m b=2.0m V=570m <sup>3</sup>
目的	渓床内の不安定土砂及び流木の流下を抑止する。

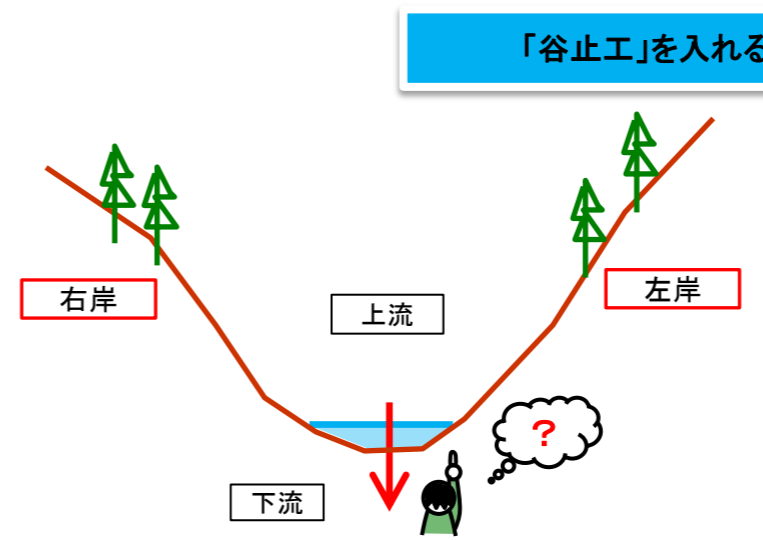
型枠も外されて、本流に水が流され、無事に本堤と副堤が完成しました！  
残る工程は、周辺の土工と間詰工のみです

設計とおりの高さや寸法できているか、現場監督で確認します
