気象災害に強い園地づくりに向けて

長野県農政部農業技術課

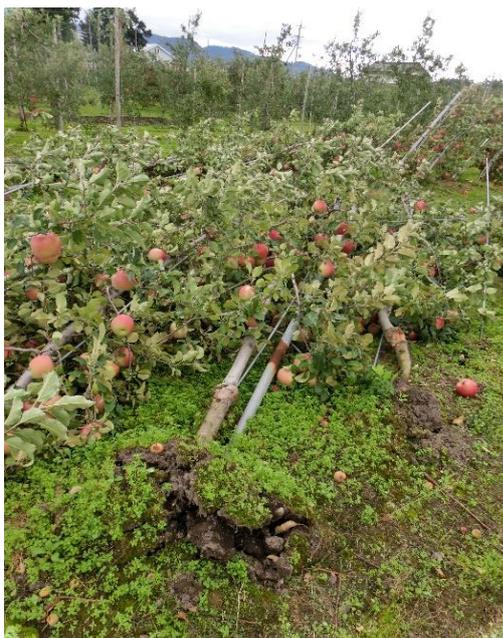
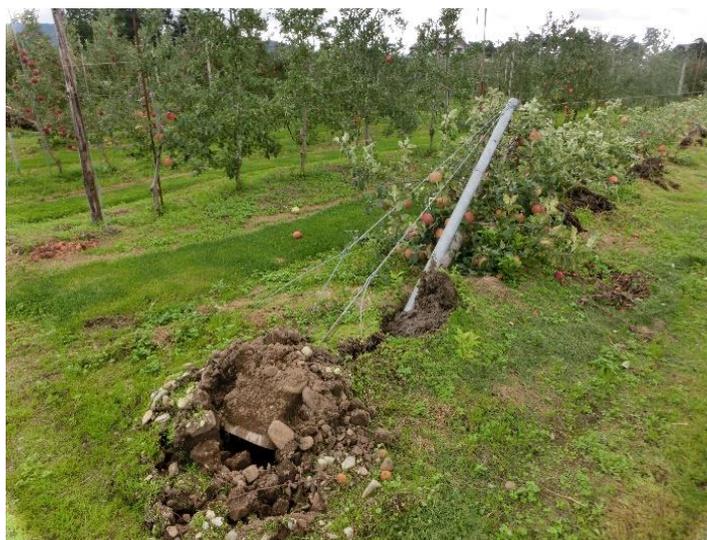
トレリスの耐用年数や腐食の状況、栽培方法の違いなど、秋の台風災害だけではなくな
ってきている。

写真：過去の台風、突風によるトレリスの崩壊

過去より積乱雲が巨大化していることの一つと見られる。これらを予知して防止対策を講じ
ることは難しいが、各地で発生する可能性もあると考え、トレリスの強化対策を講じたい。

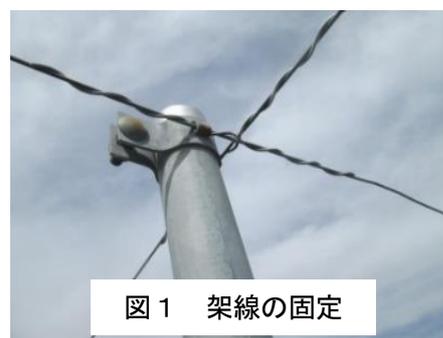
図1 架線の固定

りんご園地でトレリスの状況を確認すると、架線と振れ止め線が固定されていない場合が多くみられる。

トレリス最上部には大きな力がかかるため、架線と振れ止め線が固定されていないと強度が低く危険である。

架線と振れ止め線が固定されているかを確認し、固定されていない場合は交差（巻き付け）クリップで固定する。

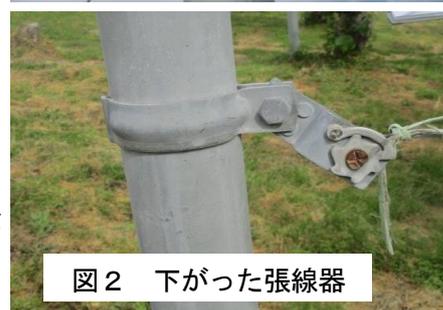
図2 下がった張線器

架線は通常、最上段は緩みにくく（振れ止め線と固定してある場合は特に）、下段になるほど緩んでいることが多い。緩み具合は架線を指で押して確認する。

なお、架線が緩んでいる場合は、張線器が下に傾いている場合が多いので（図2）、張線器の状況も合わせて確認する。

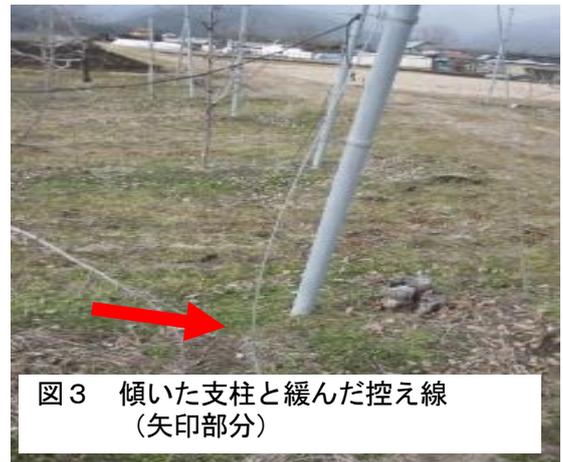
外周の柱が傾いていないか確認。傾いている場合は業者に依頼し、より強度な方法（ベースを入れるなど）を取ることが望ましい。

図3 傾いた支柱と緩んだ控え線
（矢印部分）

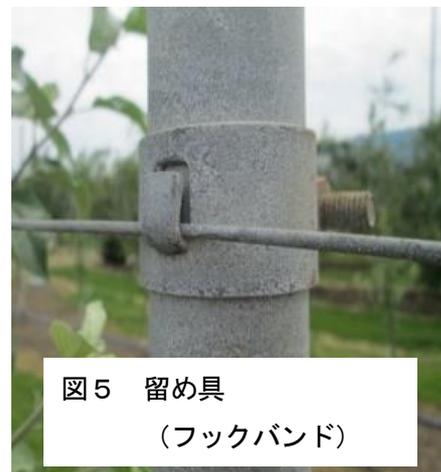
図5 留め具
（フックバンド）

止め金具のツメがつぶれていると架線を締める時に引っ掛かってしまう。金具のツメの下側の架線が通っている場所に空間があり、架線が動くか確認する。

ツメが押しつぶされている場合はマイナスドライバーと金づちを用いて空間をあけ余裕を持たせる。なお、ツメの上部を緩めると架線が外れやすくなるので、ツメの上部は細めておき、下部が膨らんだ状態にしておくとよい。

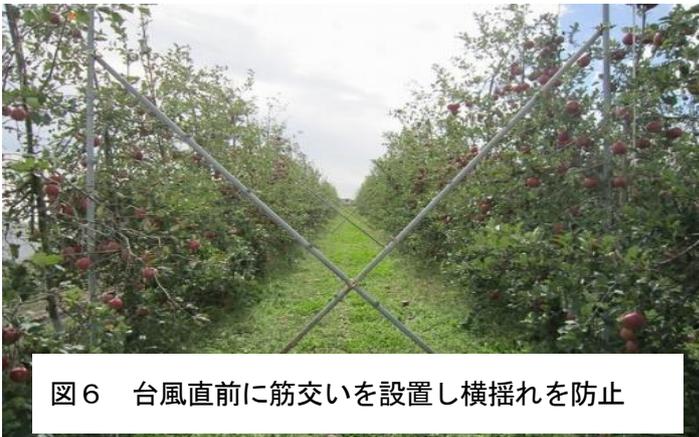
図6 台風直前に筋交いを設置し横揺れを防止

一番外側のトレリスと2列目のトレリスの中柱や支柱に筋交いを入れると補強効果がある程度期待できる。2本のパイプを交差させ、クランプなどで固定するとよい（図6）。

片側1本の設置では、筋交いが地面にめり込んでしまうので、2本を交差させ、強度を高める。

日常的に筋交いを設置すると作業の邪魔になるので、台風の直撃が避けられない時や、一度台風の被害を受けて、トレリスが損傷した場合に一時的な応急処置として設置する。

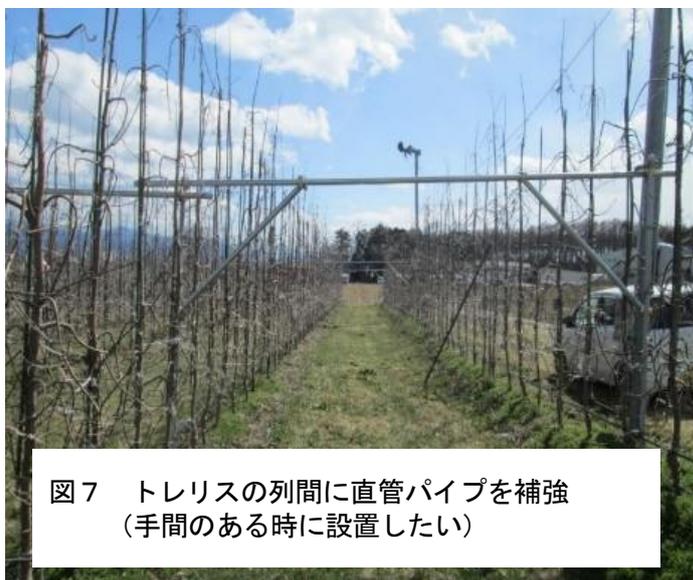
図7 トレリスの列間に直管パイプを補強
(手間のある時に設置したい)

また、列間に直管パイプを数カ所補強すると横揺れに対して効果的である（図7）。

これは台風直前に行く訳にはいかないの着色管理の始まる前の手間のある時期にあらかじめ行っておく。
