長野県におけるスギカミキリ被害の現状

長野県林業総合センター 岡田 充弘

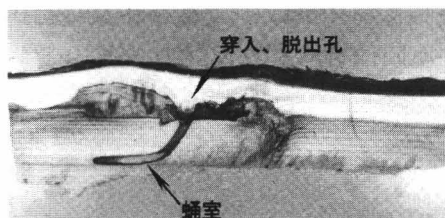
穿入孔周辺には、材の変色・腐朽が生じます(写真-2)。樹皮下の食害部周辺に形成される癒合組織で、幹の表面に亀裂が生じたり、不規則な凸凹ができ、この状態が「ハチカミ」と呼ばれます(写真-3、4)。

写真-2 スギ被害木の断面

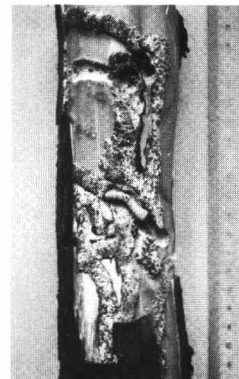
幼虫は、樹幹樹皮下を上下方向にジクザクに食害しますが、立木は枯れにくいいため、長期にわたって加害が繰り返されます(写真-3)。

写真-3 スギ被害木の食害状況

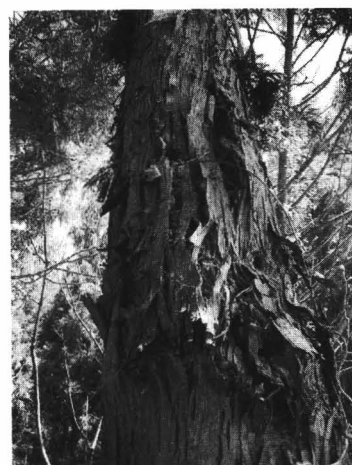
写真-4 スギ激害木(ハチカミ)

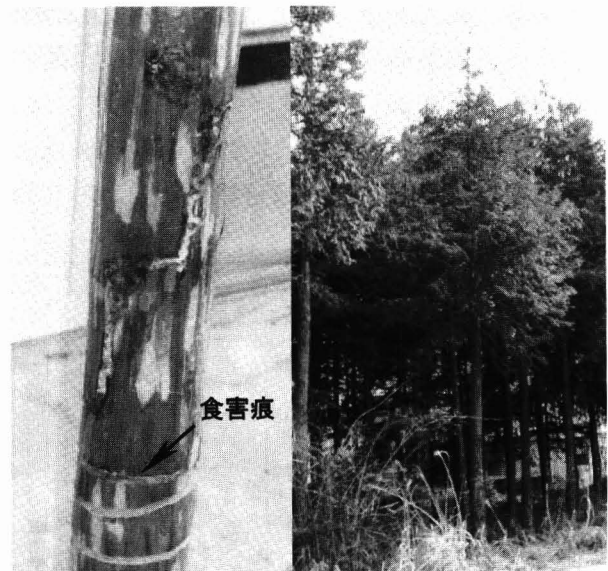
幼虫は、幹の樹皮下を環状に食害するため、樹液や水

分の通道組織が破壊されて、立木が枯損することが多くなります（写真-5）。

またスギに比べて幹表面の変形があまり現れません。

写真-5 ヒノキ被害木
左：食害状況、右：被害枯損木

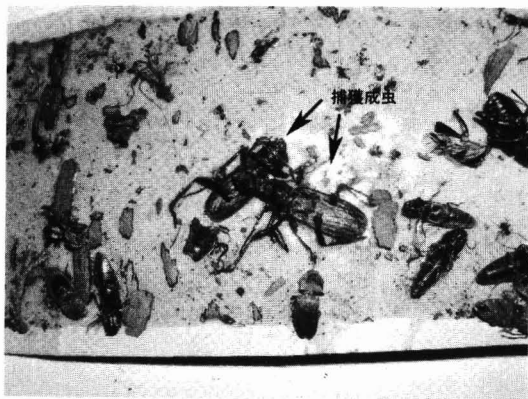
粘着バンド法による成虫捕獲試験、立木樹幹の殺虫剤散布試験は、成虫の捕獲、および発生防止が確認でき、林内の成虫密度低減に一定の効果がありました（写真-6、7）。

写真-6 粘着バンド法で捕獲された成虫

被害地域周辺、および被害未確認地域では、被害侵入を防ぐことも重要であり、その方法としては、粘着バンド法による侵入成虫の捕獲が有効です。

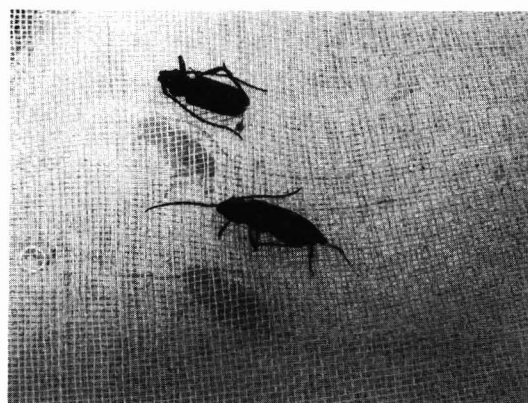
写真-7 立木殺虫剤散布処理で死亡した成虫
