番号	6	事業名	総合流域防災	市町村名	飯田市	路河川名	(一)新戸川	箇所名(ふりがな)	飯沼(いぬま)
----	---	-----	--------	------	-----	------	--------	-----------	---------

総合流域防災事業
H18~H24 L=140m

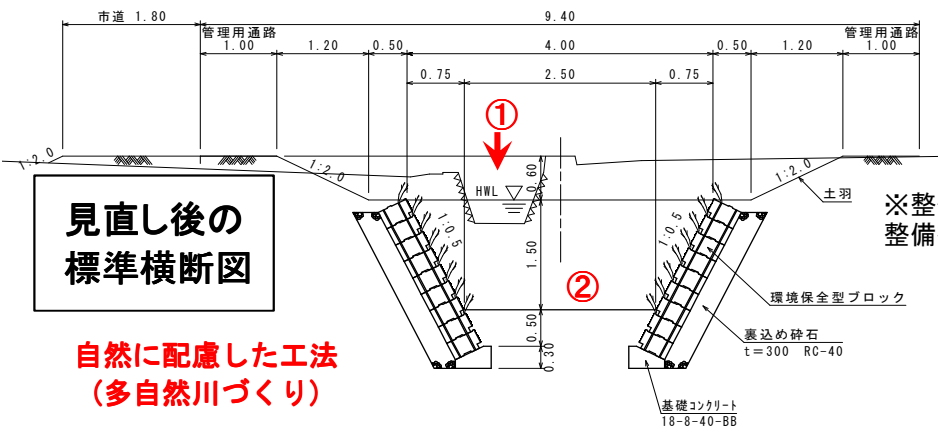
見直し後の標準横断面図

- 下流部の構造
 - ・河川断面を確保しつつ、低水路+緩勾配(1:1.5勾配)
 - ・環境保全に配慮しつつ、石積+大型張ブロック
- 上流部(今回整備箇所)の構造
 - ・人家連担部のため、河川断面を確保しつつ護岸勾配は1:0.5の単断面
 - ・環境保全に配慮しつつ、環境に配慮したブロック(植生が繁茂可能なタイプ)の使用
 - ・現地で発生する石の利用

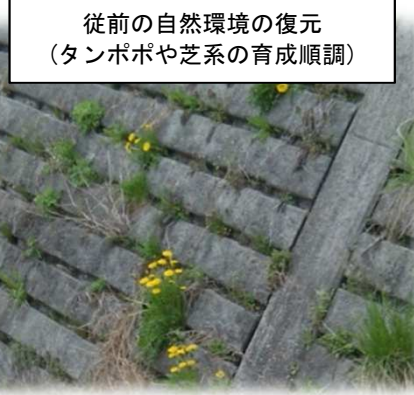
従前の自然環境の復元
(タンポポや芝系の育成順調)

現地発生材(石)の利用
(魚類などの生育促進)

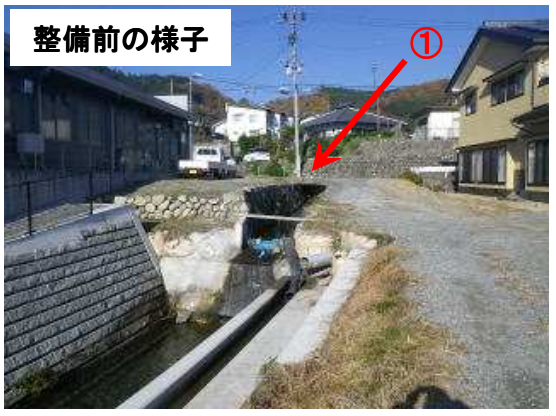
整備前の様子

被災年月日	異常気象	雨量(飯田地域)	被災状況(新戸川)
昭和36年 6月27日	梅雨前線停滞	325mm/24h, 40mm/h	床上浸水40戸 床下浸水10戸
昭和58年 9月28日	台風10号	206mm/24h, 29mm/h	床上浸水20戸 床下浸水3戸
平成15年 10月13日	豪雨	53mm/24h, 38mm/h	出水状況
平成16年 4月27日	豪雨	80mm/24h, 13mm/h	床下浸水1戸

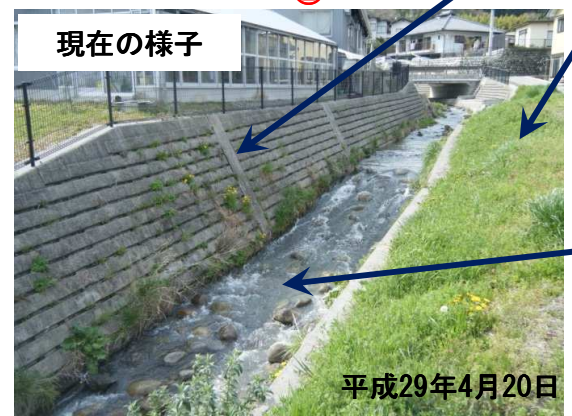
現在の様子

※整備前は約2~3m³/sの流下能力に対して、整備後の流下能力は22m³/sとなった。

※整備完了後の平成24年から豪雨による出水では、浸水被害は発生していない。
