# 森林整備

## 事例 1 カラマツ・アカマツ林の本数調整伐

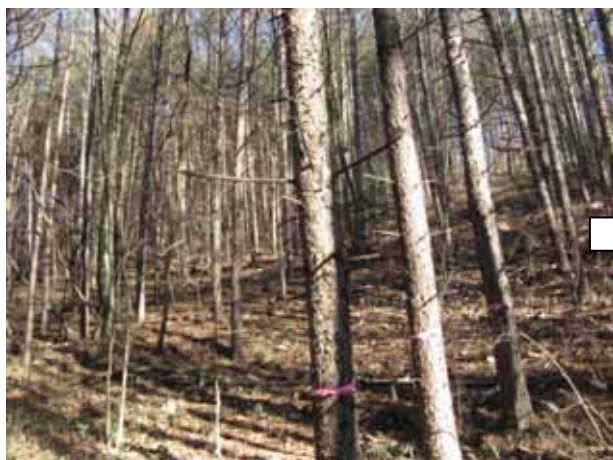
① 施工前の状況（カラマツ林）

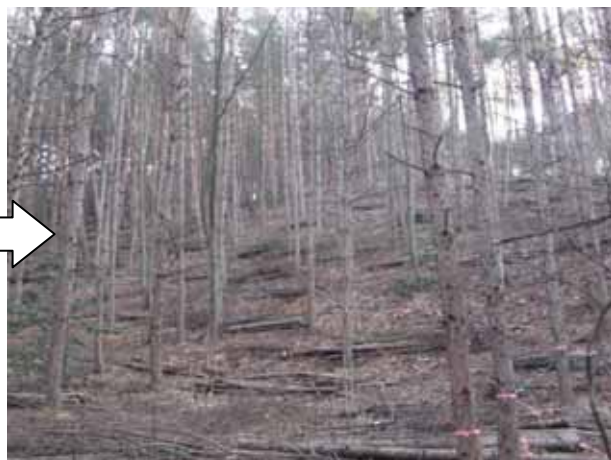
② 施工後の状況（本数調整伐）

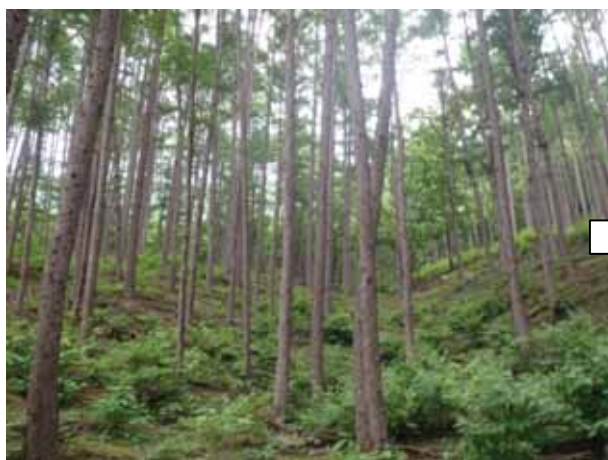
① 施工前の状況（カラマツ林）

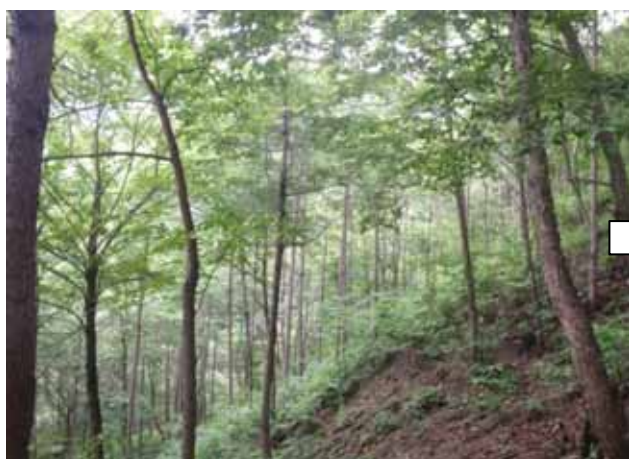
③ 施工前の状況（カラマツが衰退）

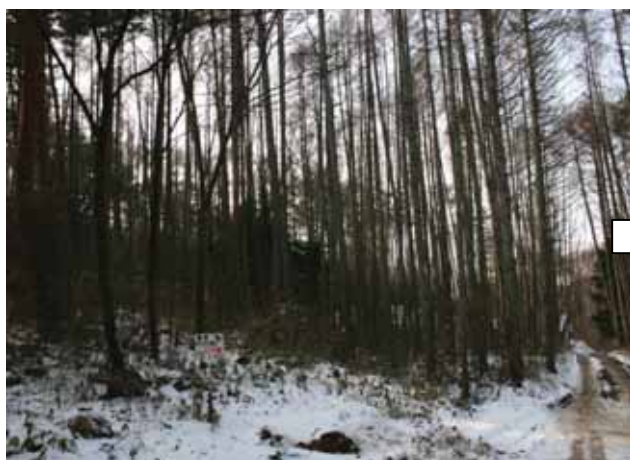
① 施工前の状況（過密化が著しいカラマツ林）

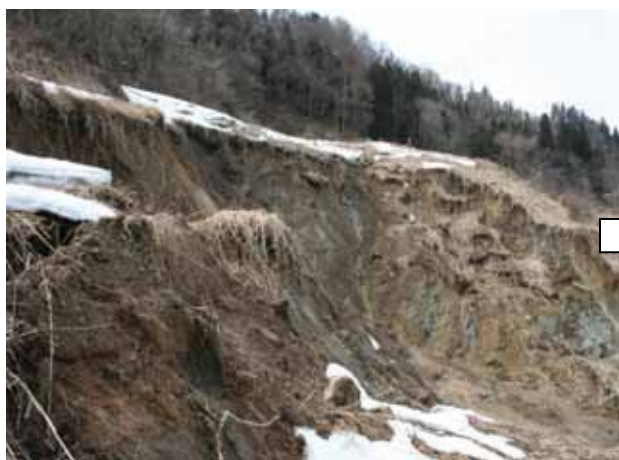
① 災害時の状況（平成 20 年融雪災）

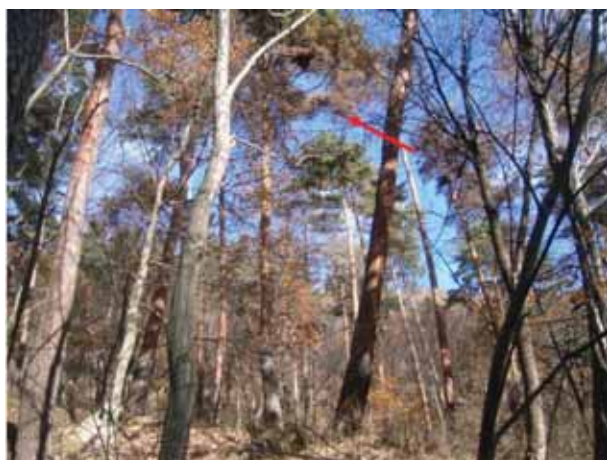
① 施工前の状況（アカマツの枯損木）

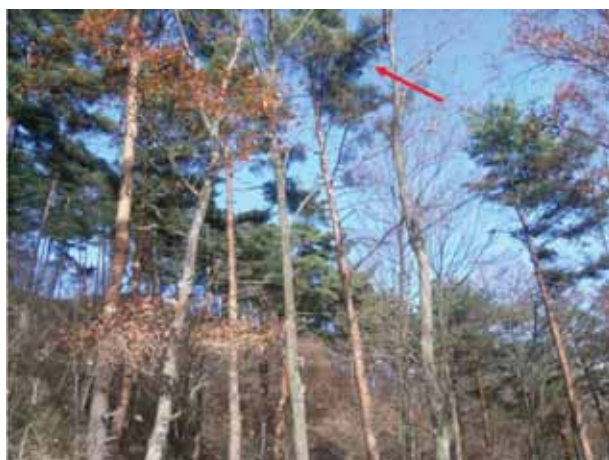
② 施工前の状況（アカマツの衰弱木）

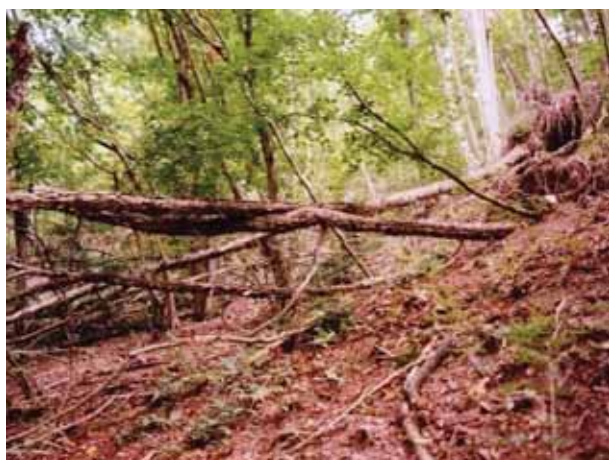
① 施工前の状況（根返り倒木が多数発生）

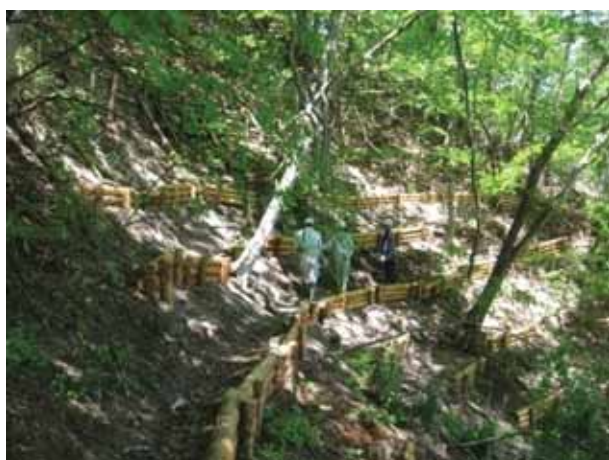
⑤ 施工後の状況（旧崩壊地には丸太筋工を設置）

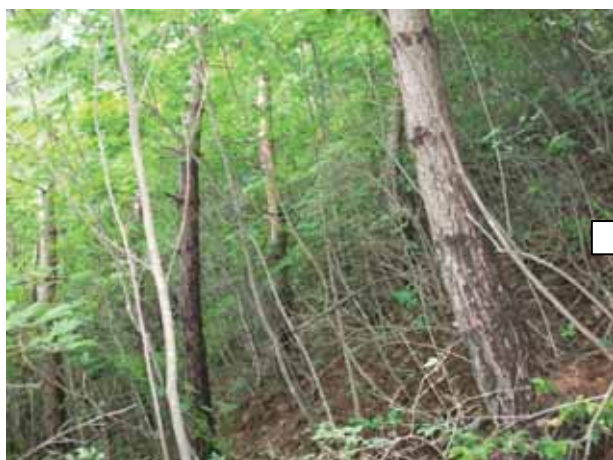
① 施工前の状況（過密化した混交林）

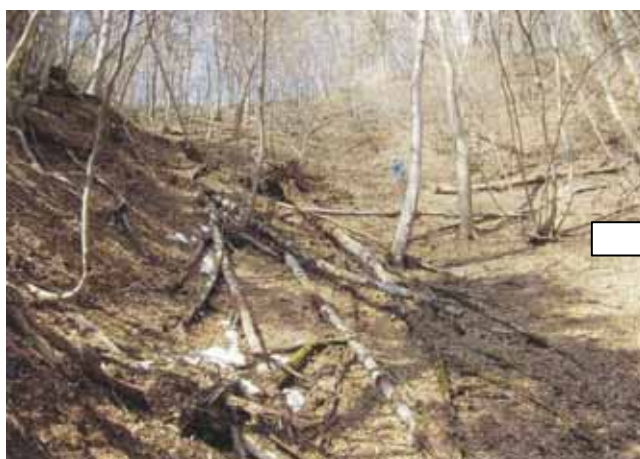
③ 施工後の状況（ゼロ次谷の倒木・表土流出）

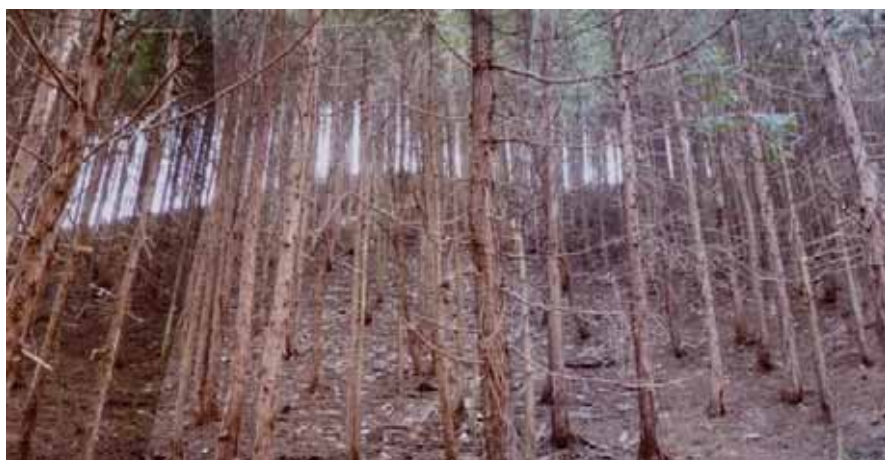
① 施工前の状況（過密化、表土流出が見られるヒノキ林）

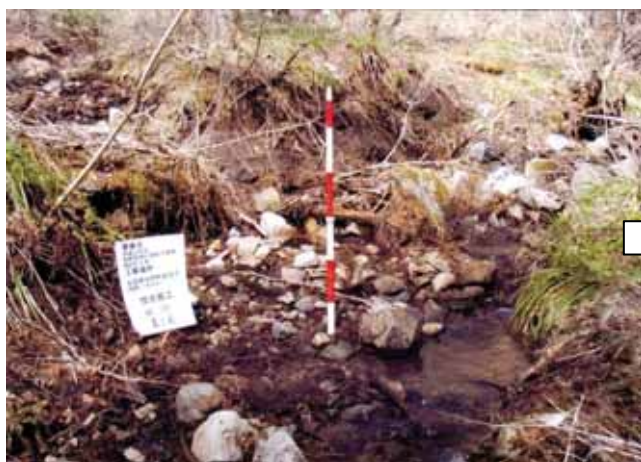
④ 施工前の状況（侵食が進行）

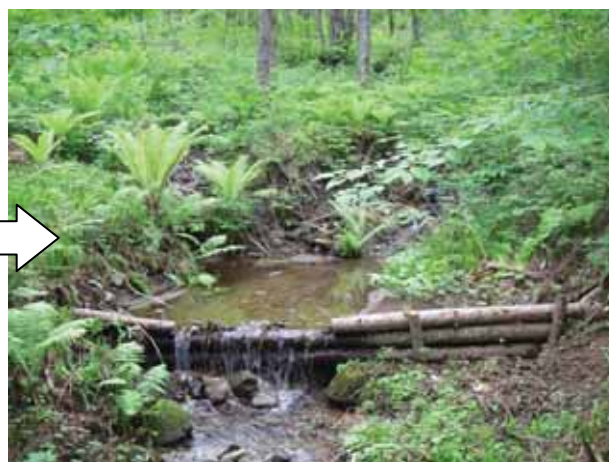
⑤ 施工後の状況（伐木溪床固定工）
