長野県の砂防

2022

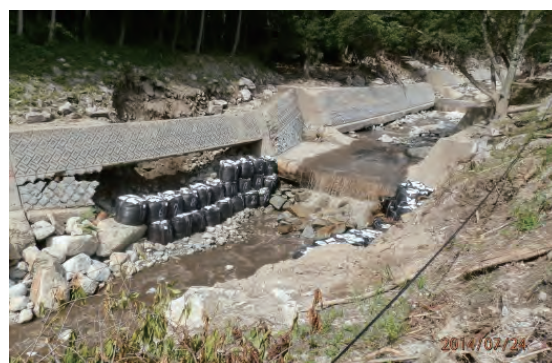
応急工事による仮設護岸

長野県では、次の降雨に備えて護岸の応急工事や堰堤の除石工事を実施したほか、関係機関とともに周辺地区の避難基準の引き下げの検討など地元自治体の警戒避難体制構築の支援を行いました。

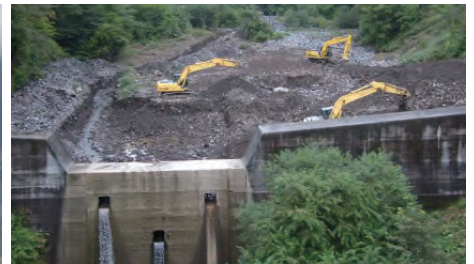
除石工事

長野県では、降雨による土石流や融雪による泥流に備え、既設砂防堰堤の緊急除石工事や仮設護岸工事を実施したほか、関係機関とともに市町村へ助言を行い、警戒避難体制構築への支援を行いました。

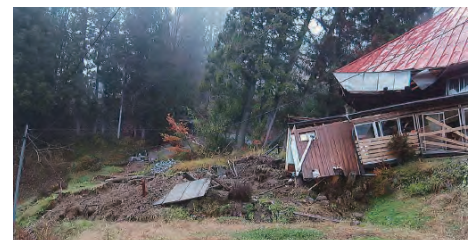
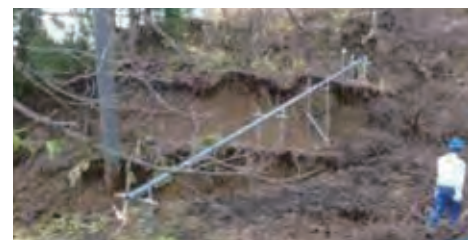
小谷村 中土地区
地すべりの発生と伸縮計による監視

地震後、長野県では、国の支援を受けて土砂災害危険箇所の緊急点検を実施するとともに、土砂災害のおそれがある箇所の観測体制を整備しました。

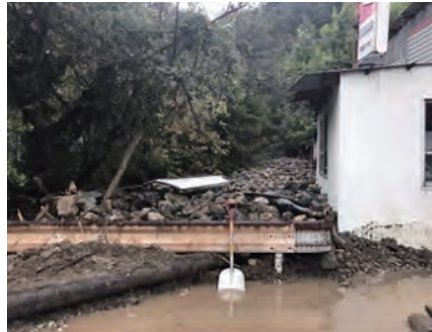
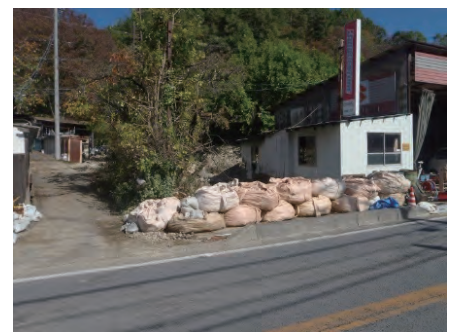
上田市茂沢
土砂流失発生状況（左）と大型土のうによる応急対応（右）

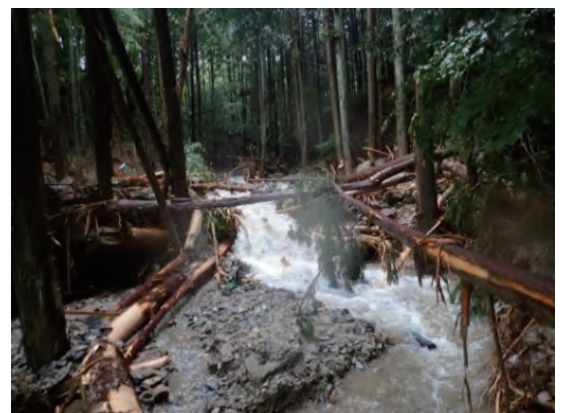
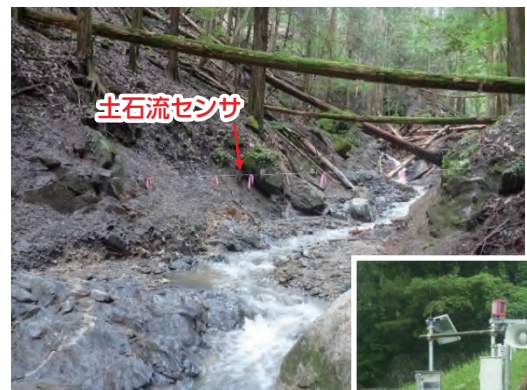
中川村陣馬形谷田川
土石流の発生と応急対策
（土石流センサ及び警報器の設置）
