# 浅川総合内水対策計画(案)

## 流域及び河川の概要

浅川流域協議会  
平成25年5月14日

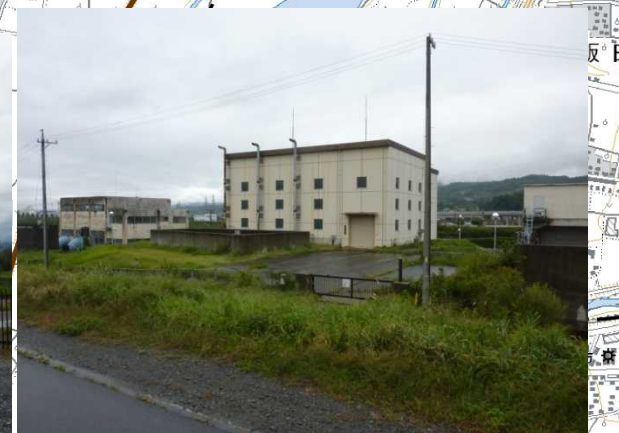
浅川第1排水機場(14m<sup>3</sup>/s)

浅川第2排水機場(30m<sup>3</sup>/s)

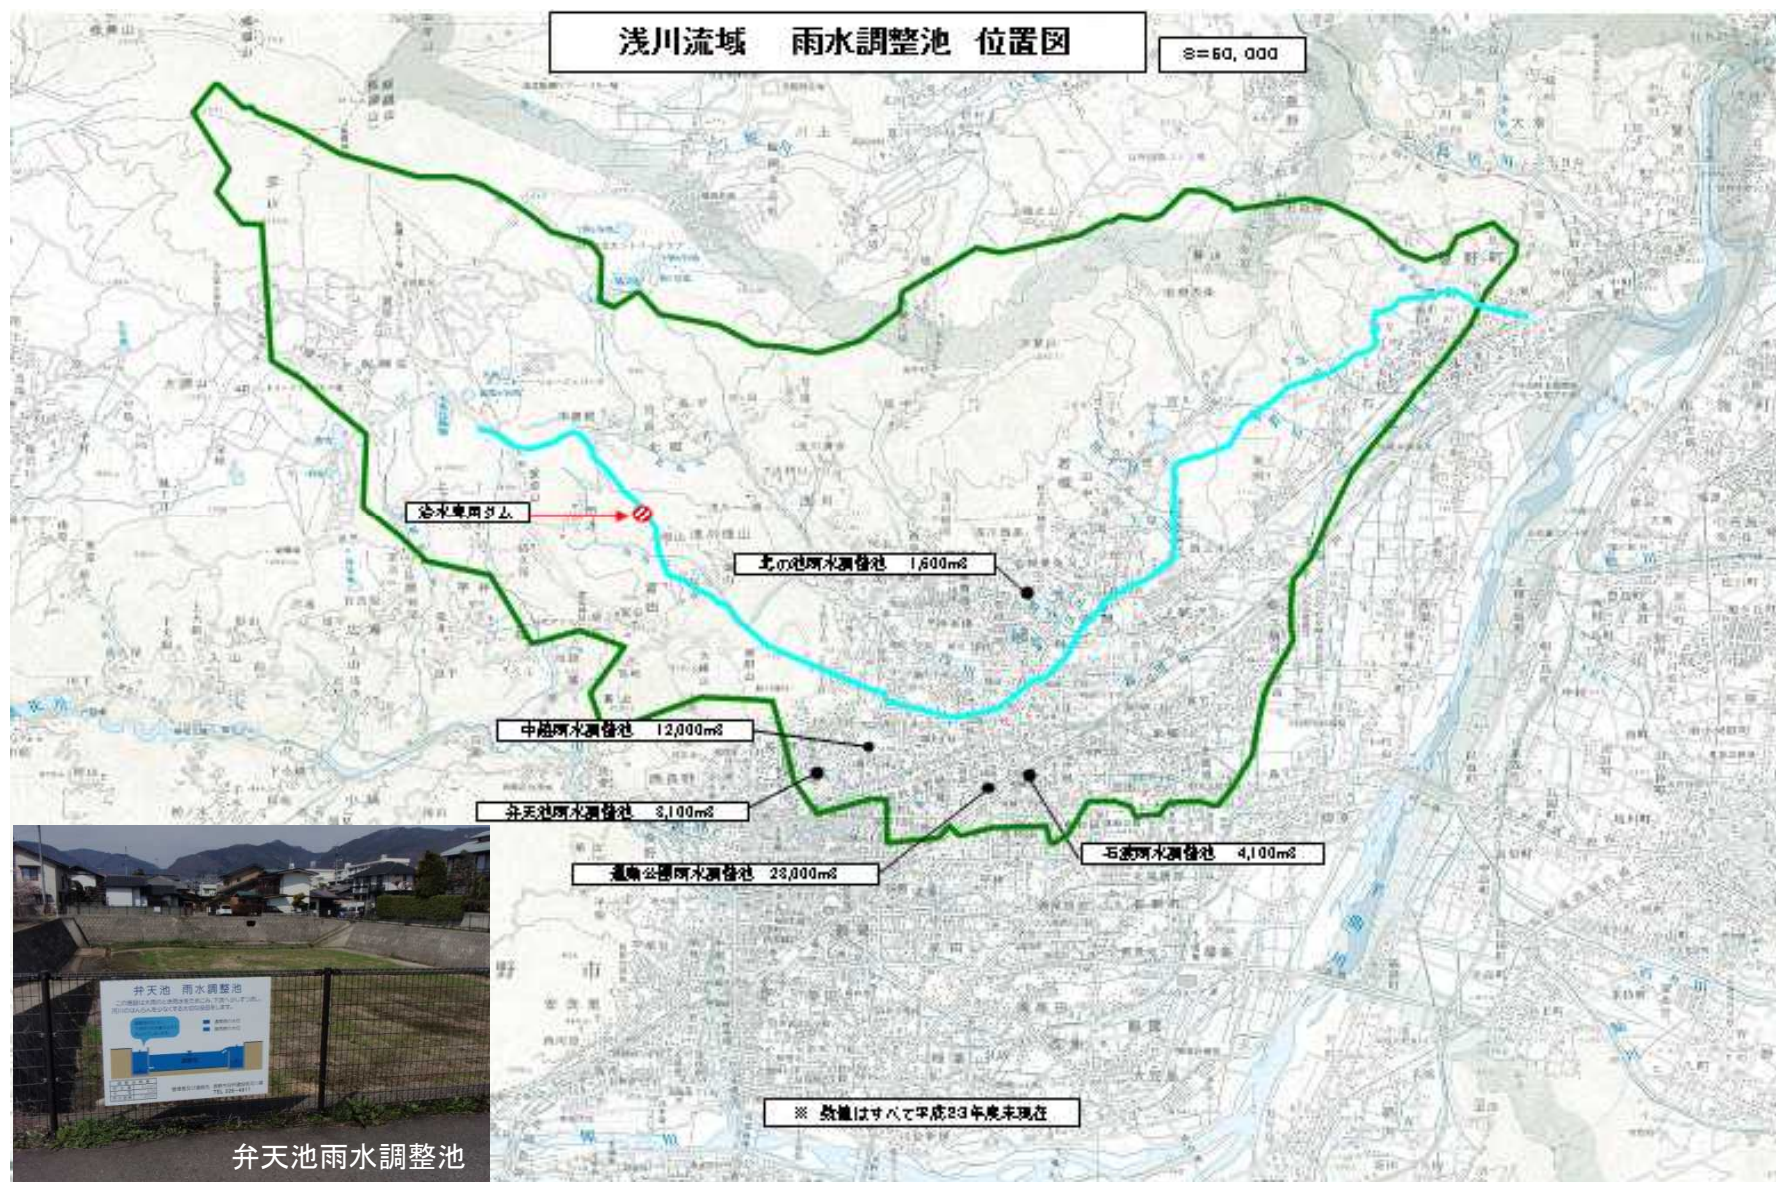
- 雨水調整池の整備（5箇所、貯留量48,800m<sup>3</sup>）

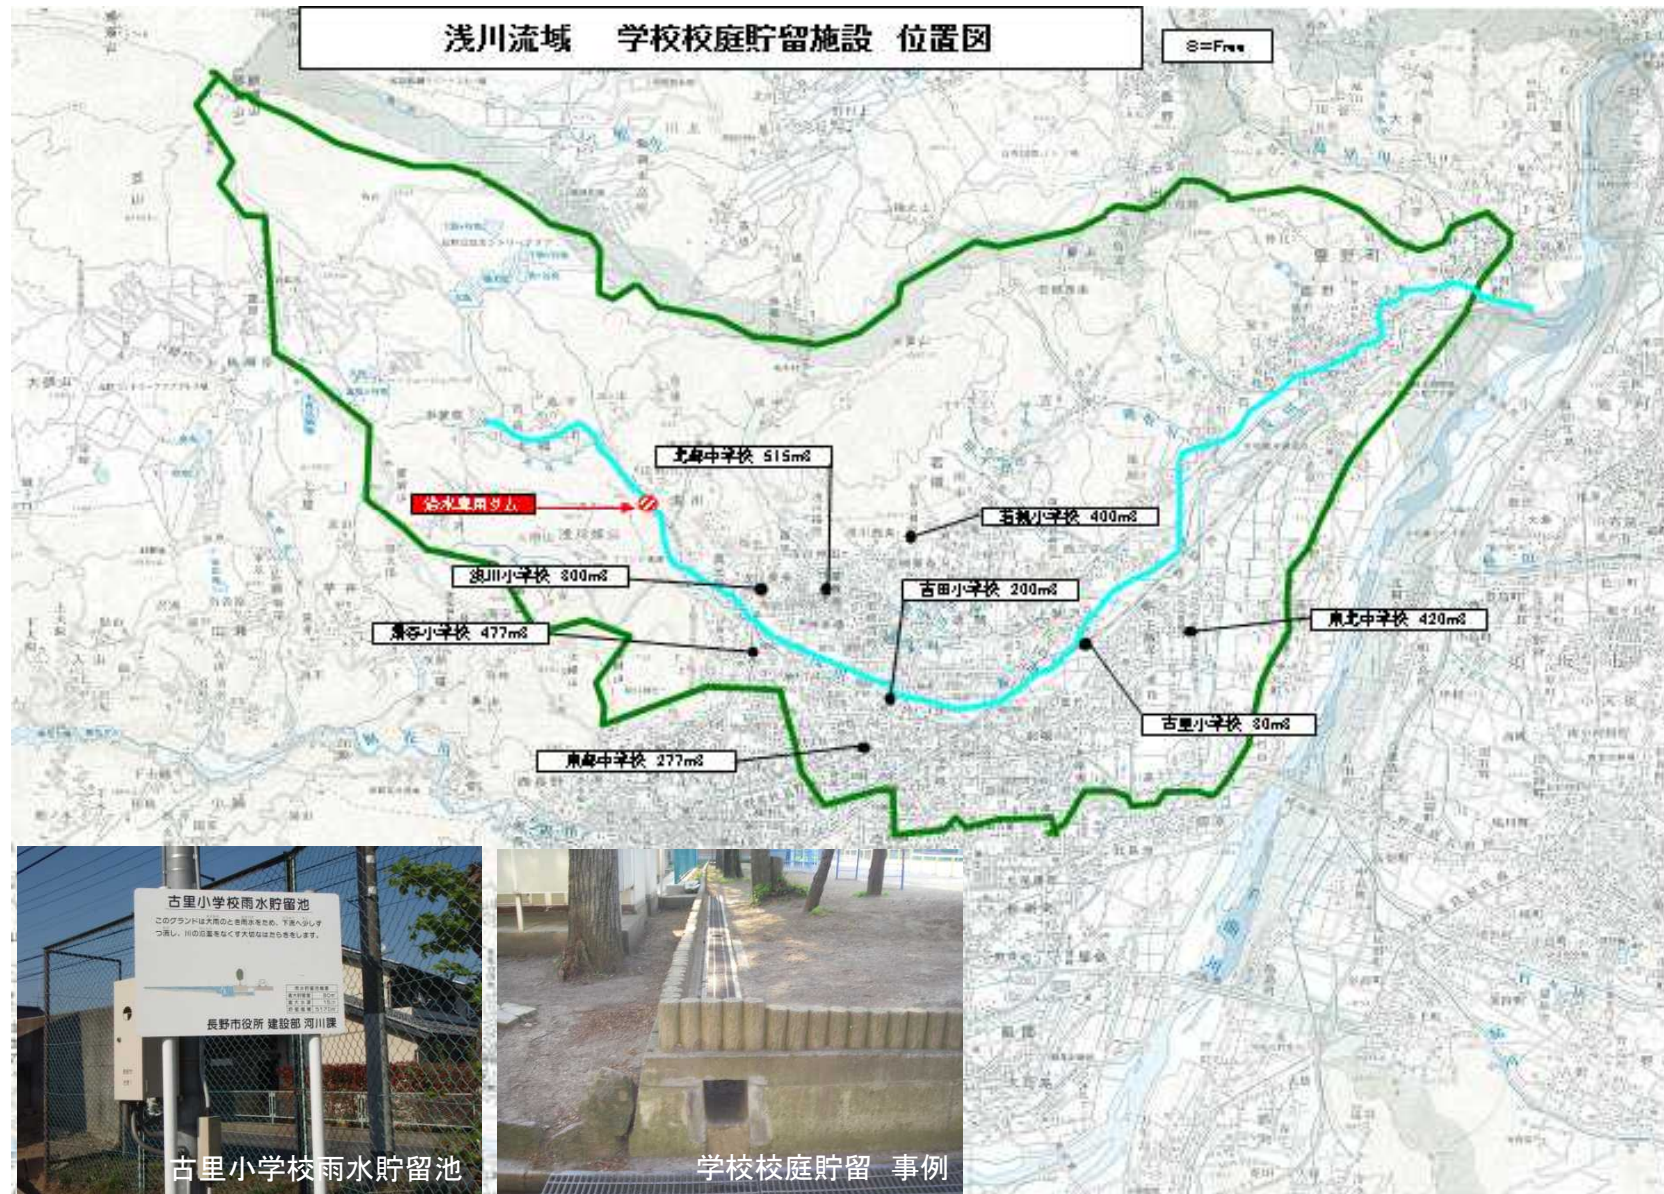
## ● 学校校庭貯留の整備（8箇所）

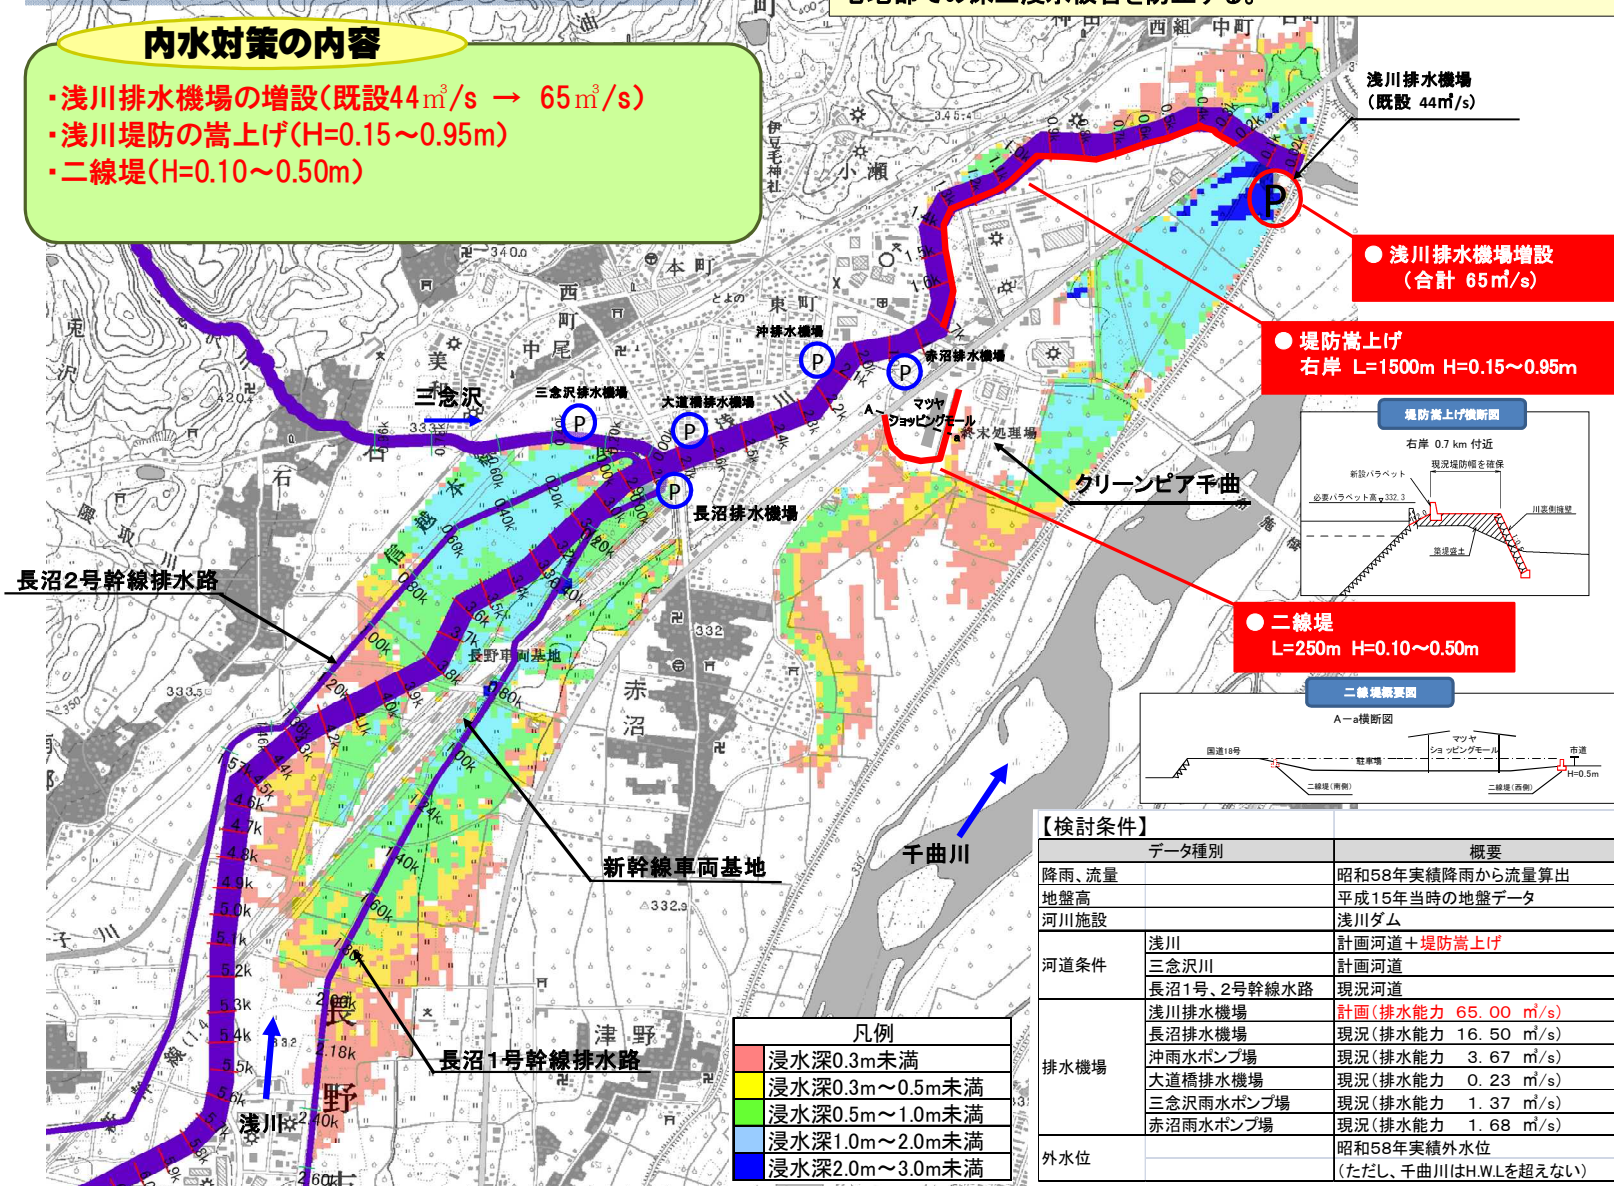
- ・浅川排水機場の増設(既設44m<sup>3</sup>/s → 65m<sup>3</sup>/s)
- ・浅川堤防の嵩上げ(H=0.15~0.95m)
- ・二線堤(H=0.10~0.50m)

既往最大被害となった「昭和58年9月台風10号」と同規模の洪水に対し、宅地部での床上浸水被害を防止する。
