茶臼山地すべり災害

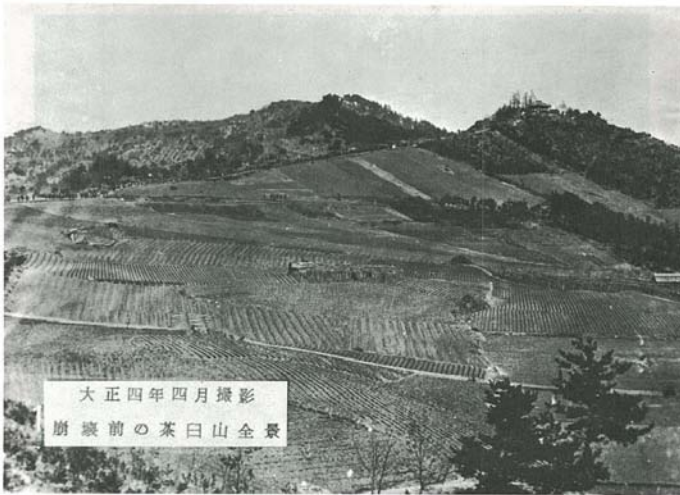
写真-3 崩壊前の茶臼山全景、向って右が南峰、左が北峰。大正4年4月撮影
長野市篠ノ井信里区善鏡北から望む。

茶臼山は長野市篠ノ井地区にあります。地すべり地は平成9年度に概成して自然植物園や恐竜公園として整備され、隣接地には動物園もあるので訪れたことのある方も多いことと思います。この山稜は南北に伸びる平頂山稜で、元は左上の写真のように北峰と南峰があったのですが、右上の写真のように地すべりにより南峰が失われてしまいました。地すべり規模は、長さ2,000m、幅130~430m、深さ20~40m、土塊量900万立米で、その歴史は古く、地すべりの兆候が発見されたのは明治17年であり、その誘因は弘化4(1847)年の善光寺地震と考えられています。

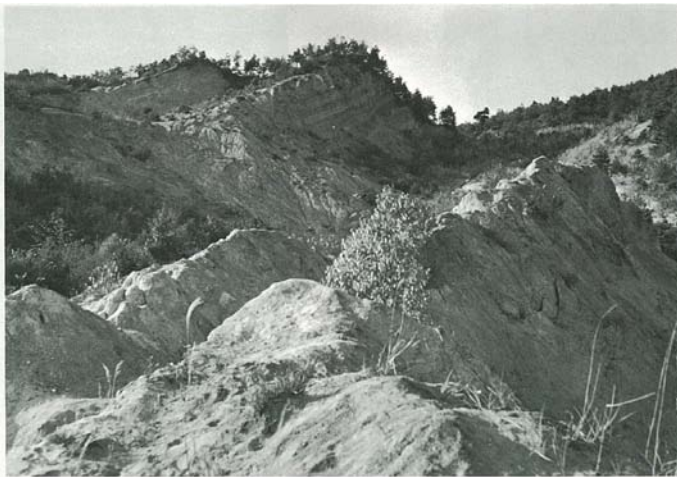
写真-5 地すべり地最上部。昭和24年5月撮影

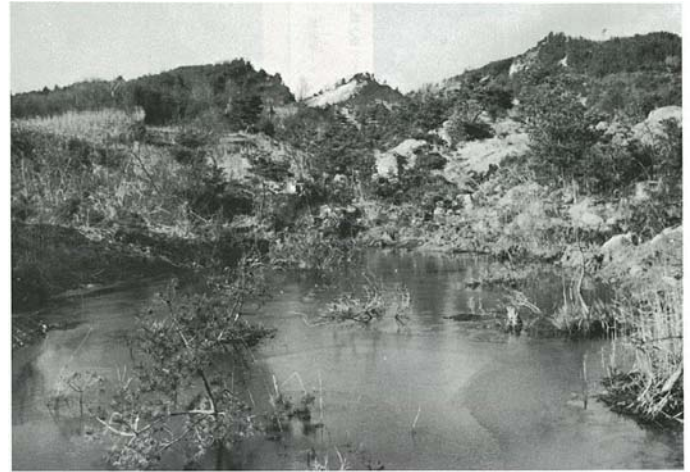
写真-6 地すべり発生地帯にあった沼の一つで長沼と呼んだところ、41年以降集中施工した深井戸工やケーソン工の排水によってこれらの沼は次第に姿を消した。昭和39年撮影

対策は明治末期から実施されましたが、昭和初期から40年代にかけて激しく活動し、最大移動量が年間10m以上になったことから対策工事で施工された水路などの施設は、破壊され地塊に埋没してしまいました。その後も多くの対策工事が行われて現在の姿になっています。
