平成 28 年度野尻湖から関川等へのコクチバス・オオクチバス逸出確認調査

長野県内水面漁場管理委員会 事務局

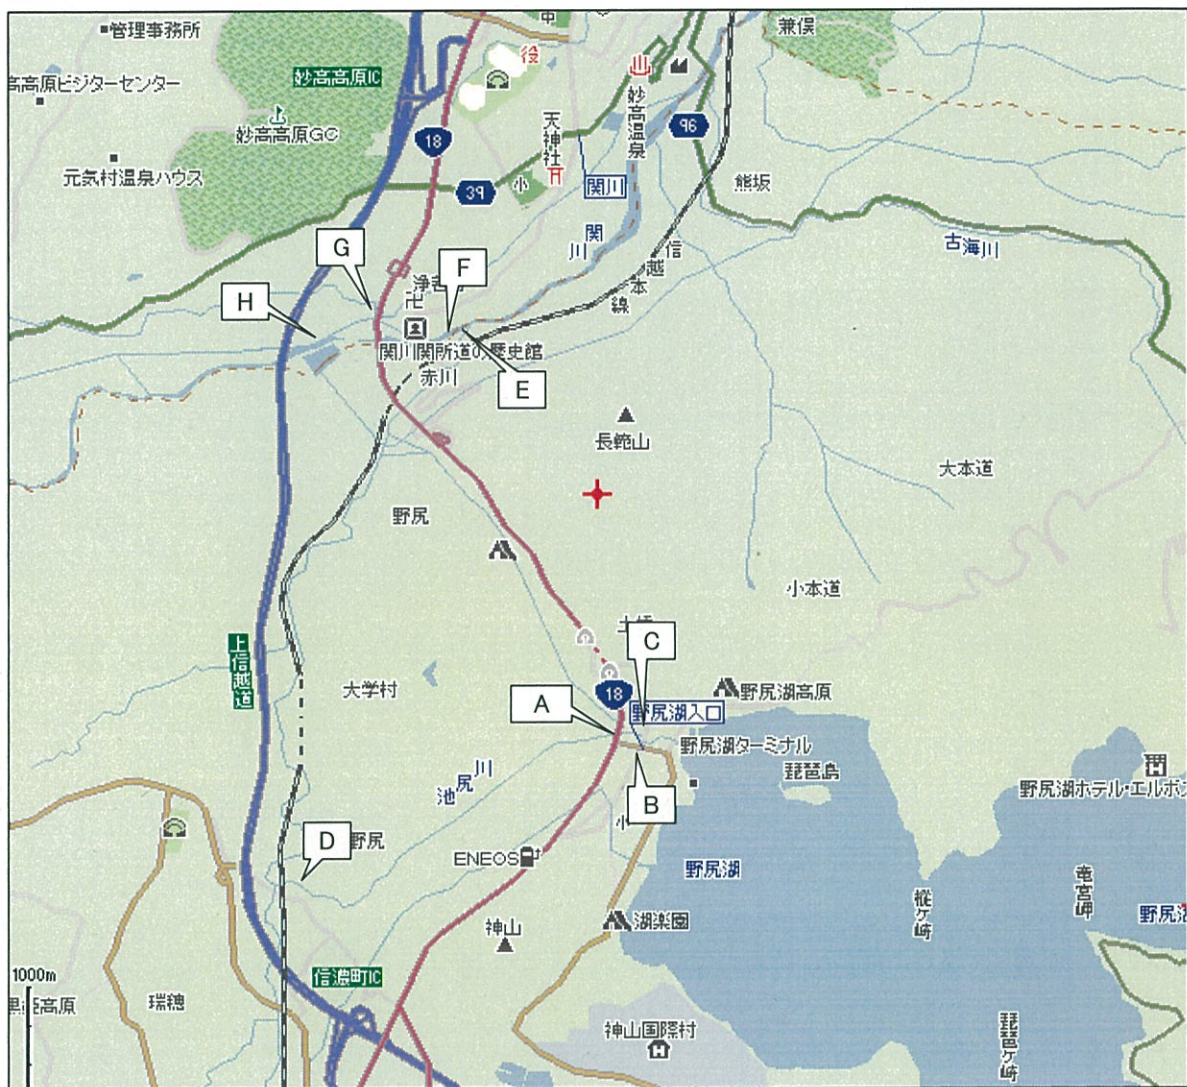
【図1 調査地点地図】

3 調査地点 (図 1 参照)

地点	水系	水域の詳細	備考
A	池尻川	逸出防止装置施設 下流	
B	御小屋用水	同上	野尻土地改良区 所管
C	小丸山用水	同上	同上
D	池尻川	赤川合流点 上流	北信漁協 管内
E	池尻川	関川合流点 上流	北信漁協 管内
F	関川	池尻川合流点 付近	関川水系漁協管内
G	関川	国道 18 号の橋 付近	関川水系漁協管内
H	関川	池尻川発電所調整池からの 流出水合流点	関川水系漁協管内

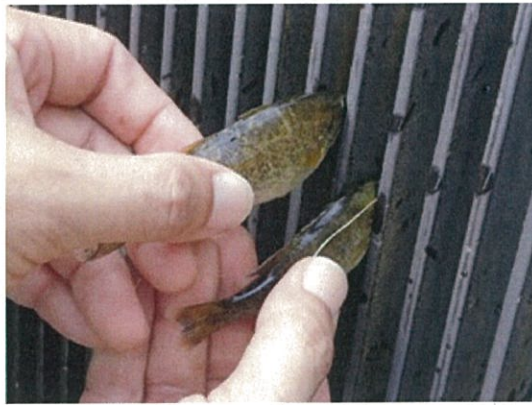
図3 御小屋用水の逸出防止装置3のスクリーンと
その下流で捕獲されたコクチバス

1回目調査では調査地点Bにおける御小屋用水の逸出防止装置施設より下流の、排水枡の中でコクチバス2尾が捕獲された(図2)。捕獲されたコクチバスの全長は9.1~9.9cmだったことから当年生まれの0歳魚と考えられた。捕獲したコクチバスを御小屋用水の逸出防止装置の最も下流にあるスクリーンを通過できるかどうか確かめたところ、捕獲時のサイズでは通過できないことが認められた(図3)。このスクリーンの開口幅は10mmであるの

で、今回捕獲されたコクチバスの体幅が10mmに満たないときにスクリーンをすり抜けたものと考えられる。

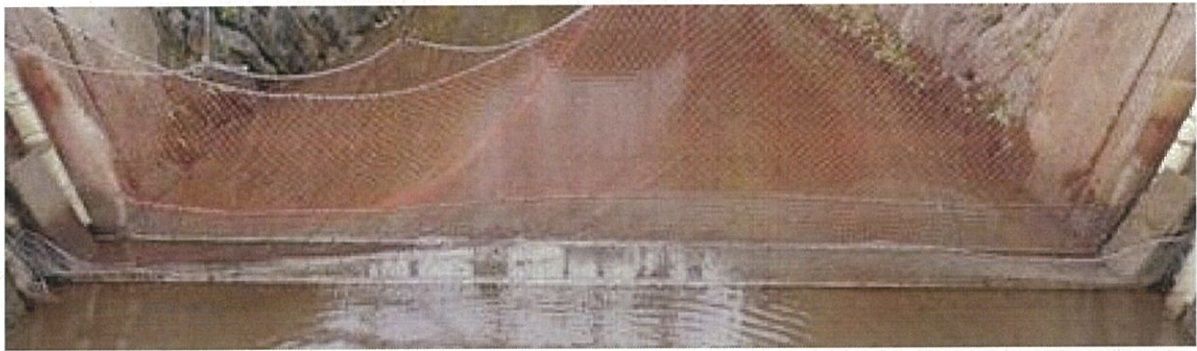
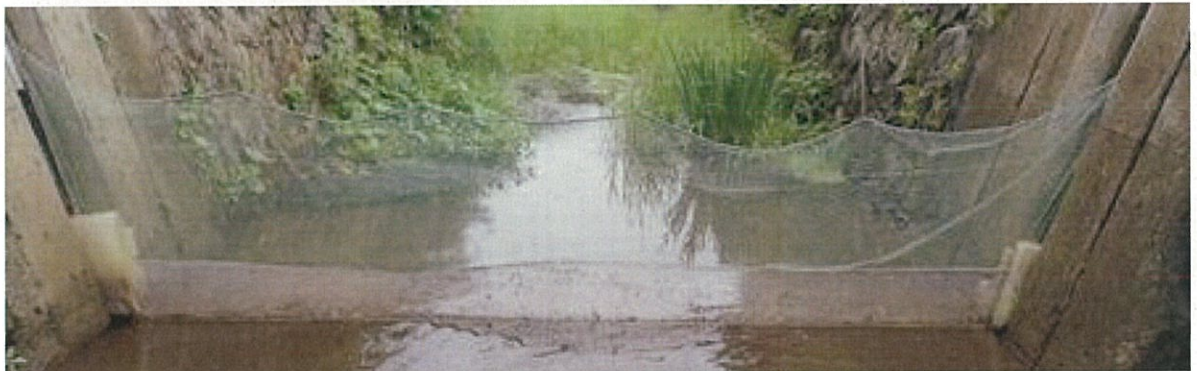
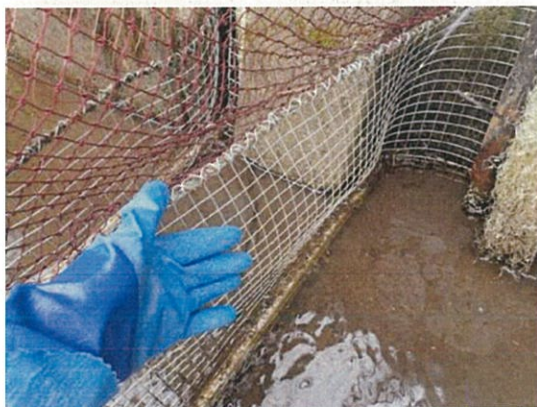
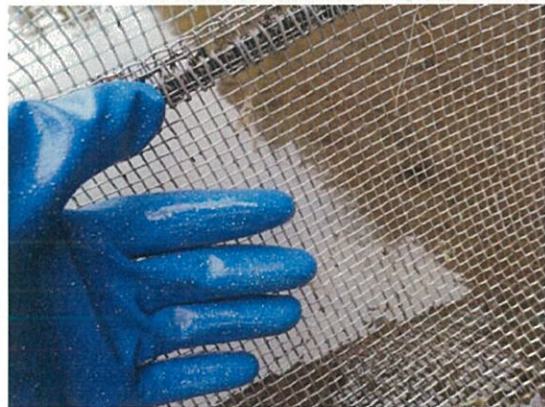
図4 改良された池尻川逸出防止装置
上段：装置1(奥)、装置2(手前) 中段：装置3
下段左：装置1と2のステンレス製網の目合い
下段右：装置3のステンレス製網の目合い

昨年の調査においても、池尻川逸出防止施設の逸出防止ネット装置3の下流でコクチバスが捕獲されたが、その原因は逸出防止装置の逸出防止ネットがしばしばネズミにかじられ、その穴からコクチバスが逸出したためと推定されたことから、漁場管理委員会事務局の指示により、野尻湖漁協が逸出防止ネットの下部をステンレス製の網に改良した（図4）。今年度の調査時には、いずれの逸出防止ネットの穴あきは確認されなかったため、ネズミによる穴開きの被害は防げたものと考えられた。
