令和5年度野尻湖から関川等へのオオクチバス等 逸出確認調査結果（第3回）について

長野県内水面漁場管理委員会 事務局

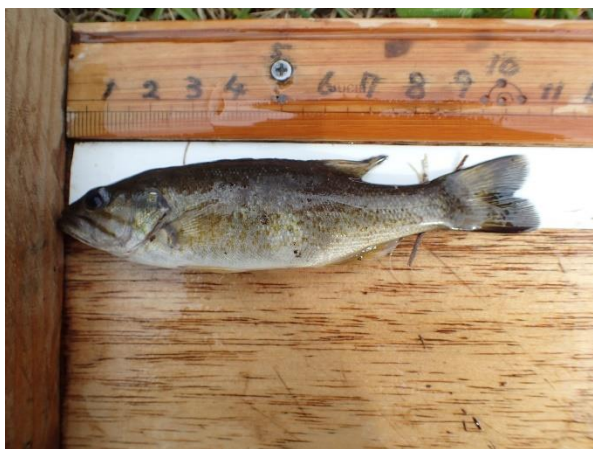
写真3 池尻川の装置1内側で捕獲されたコクチバス（全長 10.8cm）

なお、池尻川の装置1（最も野尻湖に近い装置）の内側でコクチバス（全長10.8cm；写真3）1尾を捕獲・駆除した。装置が機能した結果、装置外へ逃げ出さなかったものと思われる。
