令和5年度野尻湖から関川等へのオオクチバス等 逸出確認調査結果と今後の対応について

資料2

長野県内水面漁場管理委員会 事務局

1 令和5年度野尻湖から関川等へのオオクチバス等逸出確認調査結果

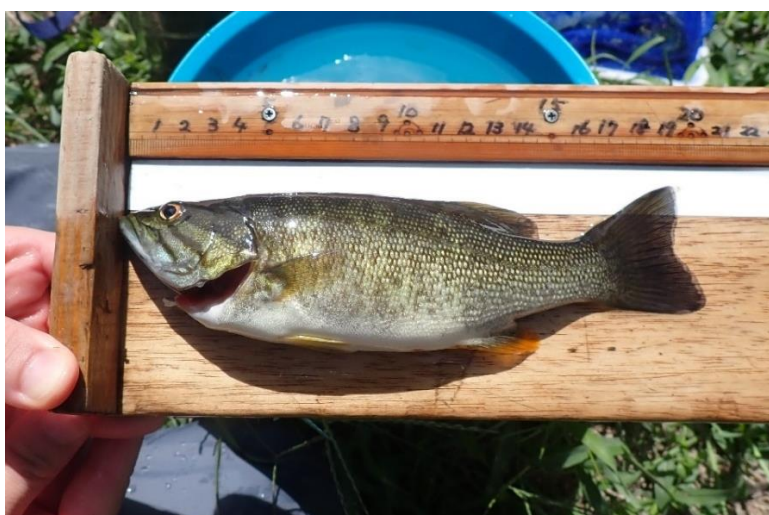
2回目調査では地点B（御小屋用水、図）でコクチバス1尾（写真1）が捕獲された。捕獲されたコクチバスはその全長（20.4cm）から1歳魚以上と考えられた。設置された逸出防止スクリーン（開口 25、20、10mm）を確認したが、スリットの破損等の異常は確認できなかった。

写真1 捕獲されたコクチバス（全長 20.4cm）

しかし、2回目の調査において地点Bで1尾のコクチバスが採捕されたことを受け、内水面漁場管理委員会では、野尻湖漁協に対し、同様の事態が発生した場合に委員会への報告を徹底すること、地点A及びBにおいて最低2回連続してオオクチバス等が捕獲されなくなるまで電気ショッカーによる駆除を実施することを指示した。

同漁協では、9月3日、9月7日に地点A及びBにおいて電気ショッカーによる駆除作業を行ったが、オオクチバス等は捕獲されなかった。

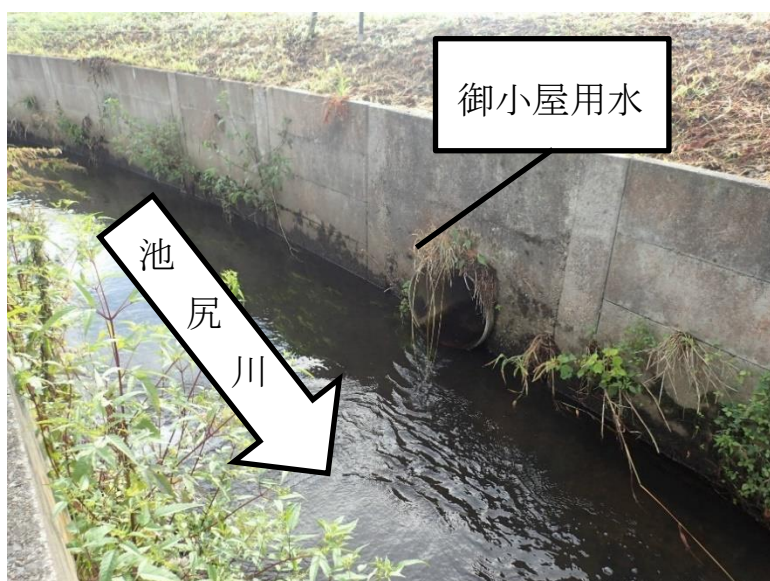
6月1日に野尻湖が満水位まで水がくみ上げられていたところに、6月2日未明から雨が降り続いたため、東北電力（株）が池尻川へ約20時間（6月2日13:00～翌日9:00）緊急放水を行った。緊急放水に先立ち、池尻川の外来魚逸出防止装置の一時開放をおこなった。今回コクチバスが捕獲されたのは、その際に逸出したコクチバスが約1,400m下流の御小屋用水との合流点（写真2）から御小屋用水へ遡上したためと思われた。

写真2 池尻川と御小屋用水の合流点（写真は平常時の状態）

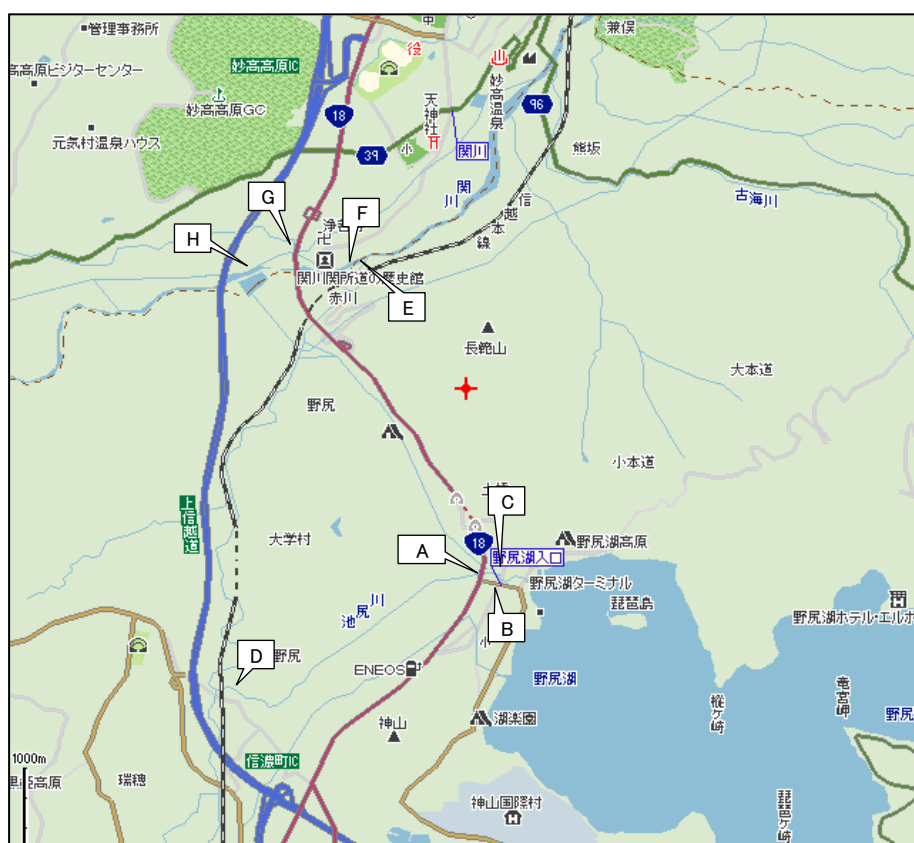
【図 調査地点】

地点	水系	水域の詳細	備考
A	池尻川	逸出防止装置施設 下流	
B	御小屋用水	同上	野尻土地改良区 所管
C	小丸山用水	同上	同上
D	池尻川	赤川合流点 上流約100m	北信漁協 管内
E	池尻川	関川合流点 上流	北信漁協 管内
F	関川	池尻川合流点 付近	関川水系漁協管内
G	関川	国道18号の橋 付近	関川水系漁協管内
H	関川	池尻川発電所調整池からの流出水合流点	関川水系漁協管内
