4 - 1 0 植 物

4-10 植物

4-10-1 調査

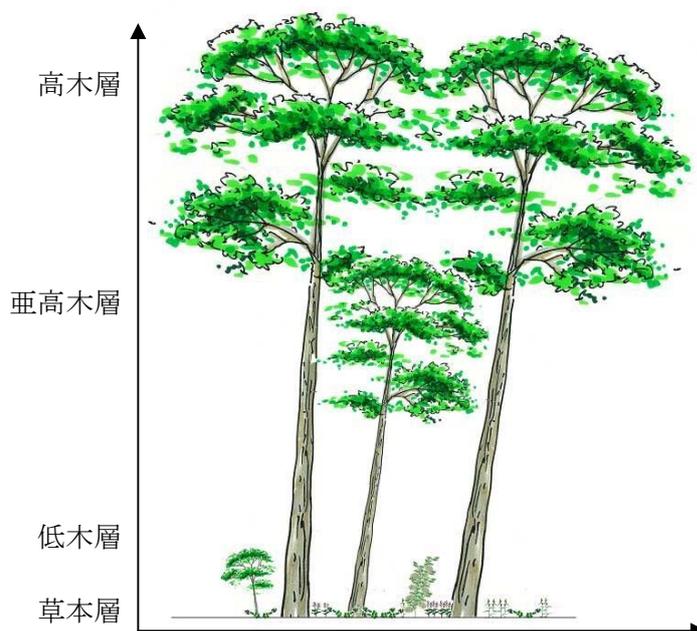
図 4-10-1 群落構成模式図

表 4-10-2 階層の判断基準

階層	基準内容
高木層(T)	ほぼ5m以上の所に葉を茂らせている植物群で、群落によっては更に高木層(T1)と亜高木層(T2)とに分けることもある。
低木層(S)	ほぼ0.7～5mの所に葉を茂らせている植物群で、群落によっては更に第一低木層(S1)と第二低木層(S2)とに分けられることもある。
草本層(H)	地表から0.5mの高さの所に葉を茂らせている植物群で、群落によっては更に第一草本層(H1)と第二草本層(H2)とに分けられることもある。

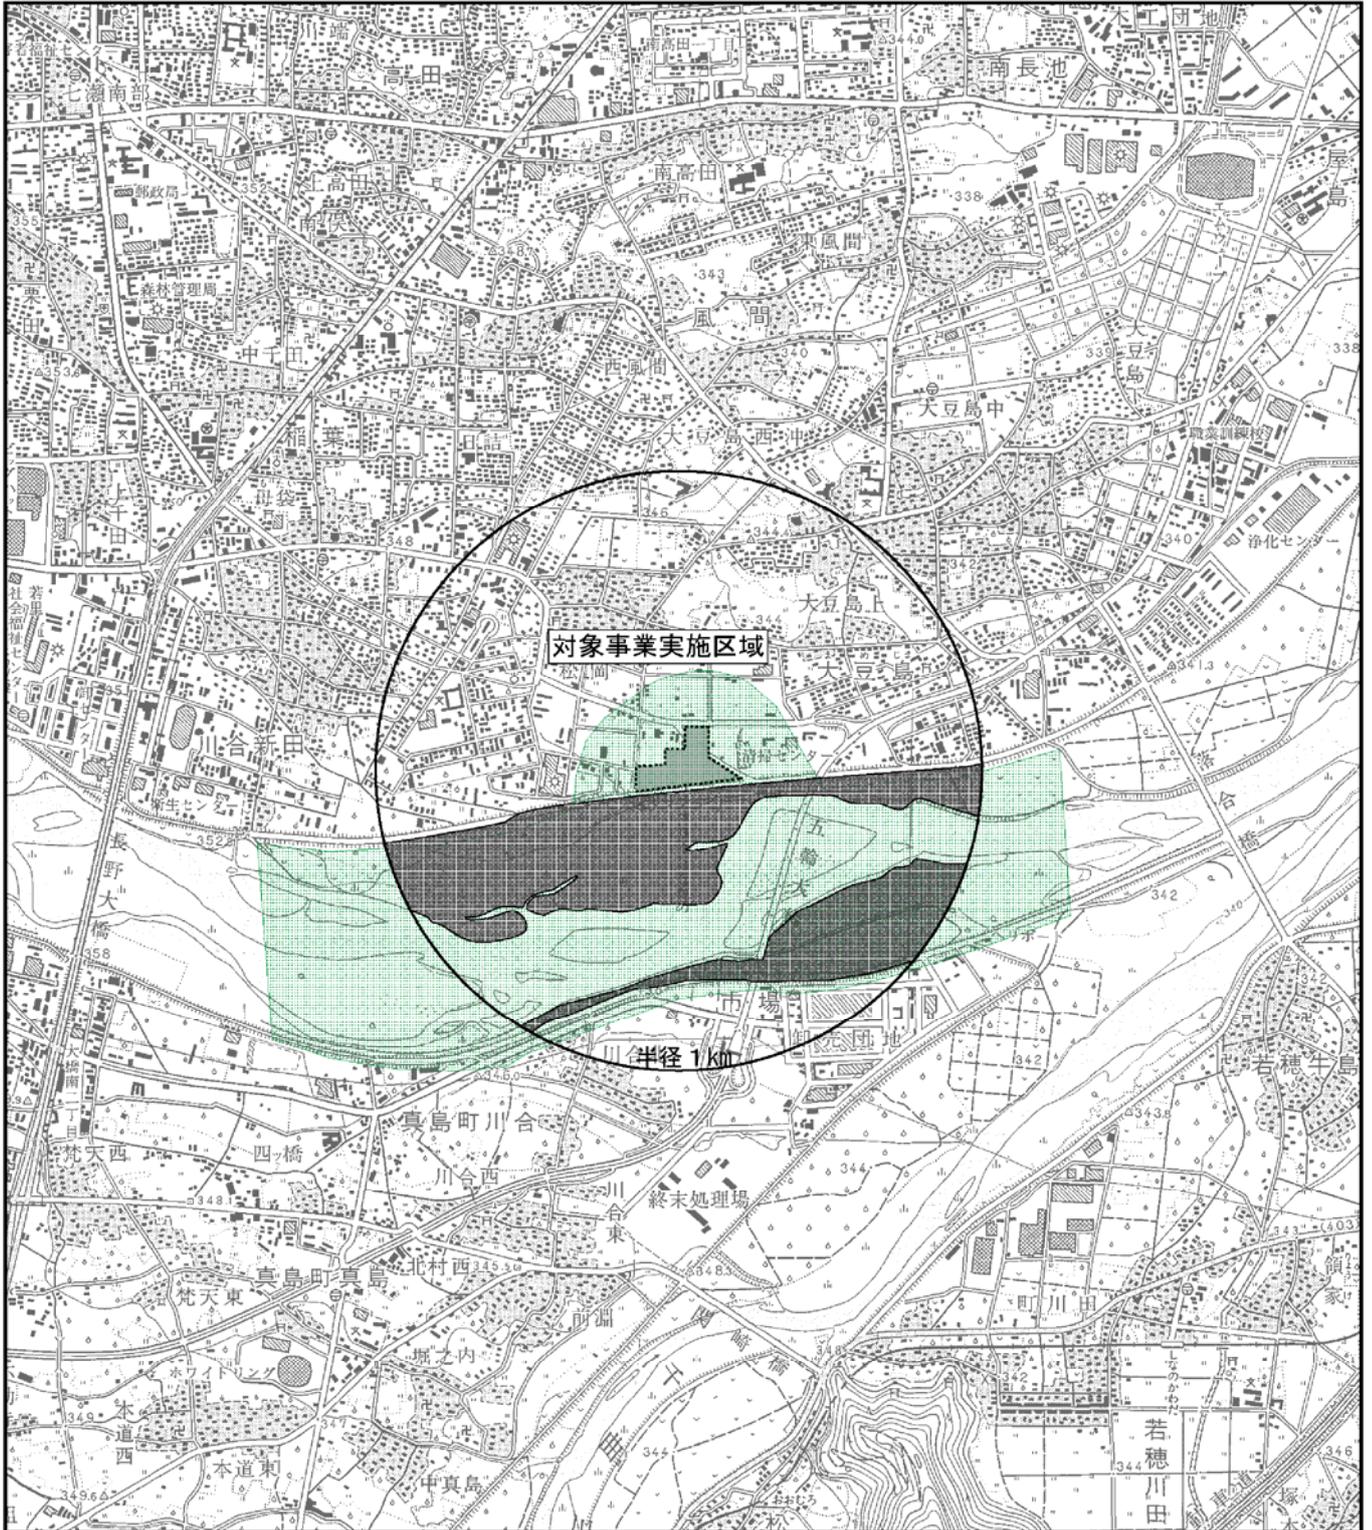
図 4-10-2 植物の調査地域

植物の調査地域は、図 4-10-2、図 4-10-3 に示すように対象事業実施区域及びその周辺 200 m の他、対象事業実施区域の周辺 1km 以内の犀川堤外地を包括する範囲を対象とした。

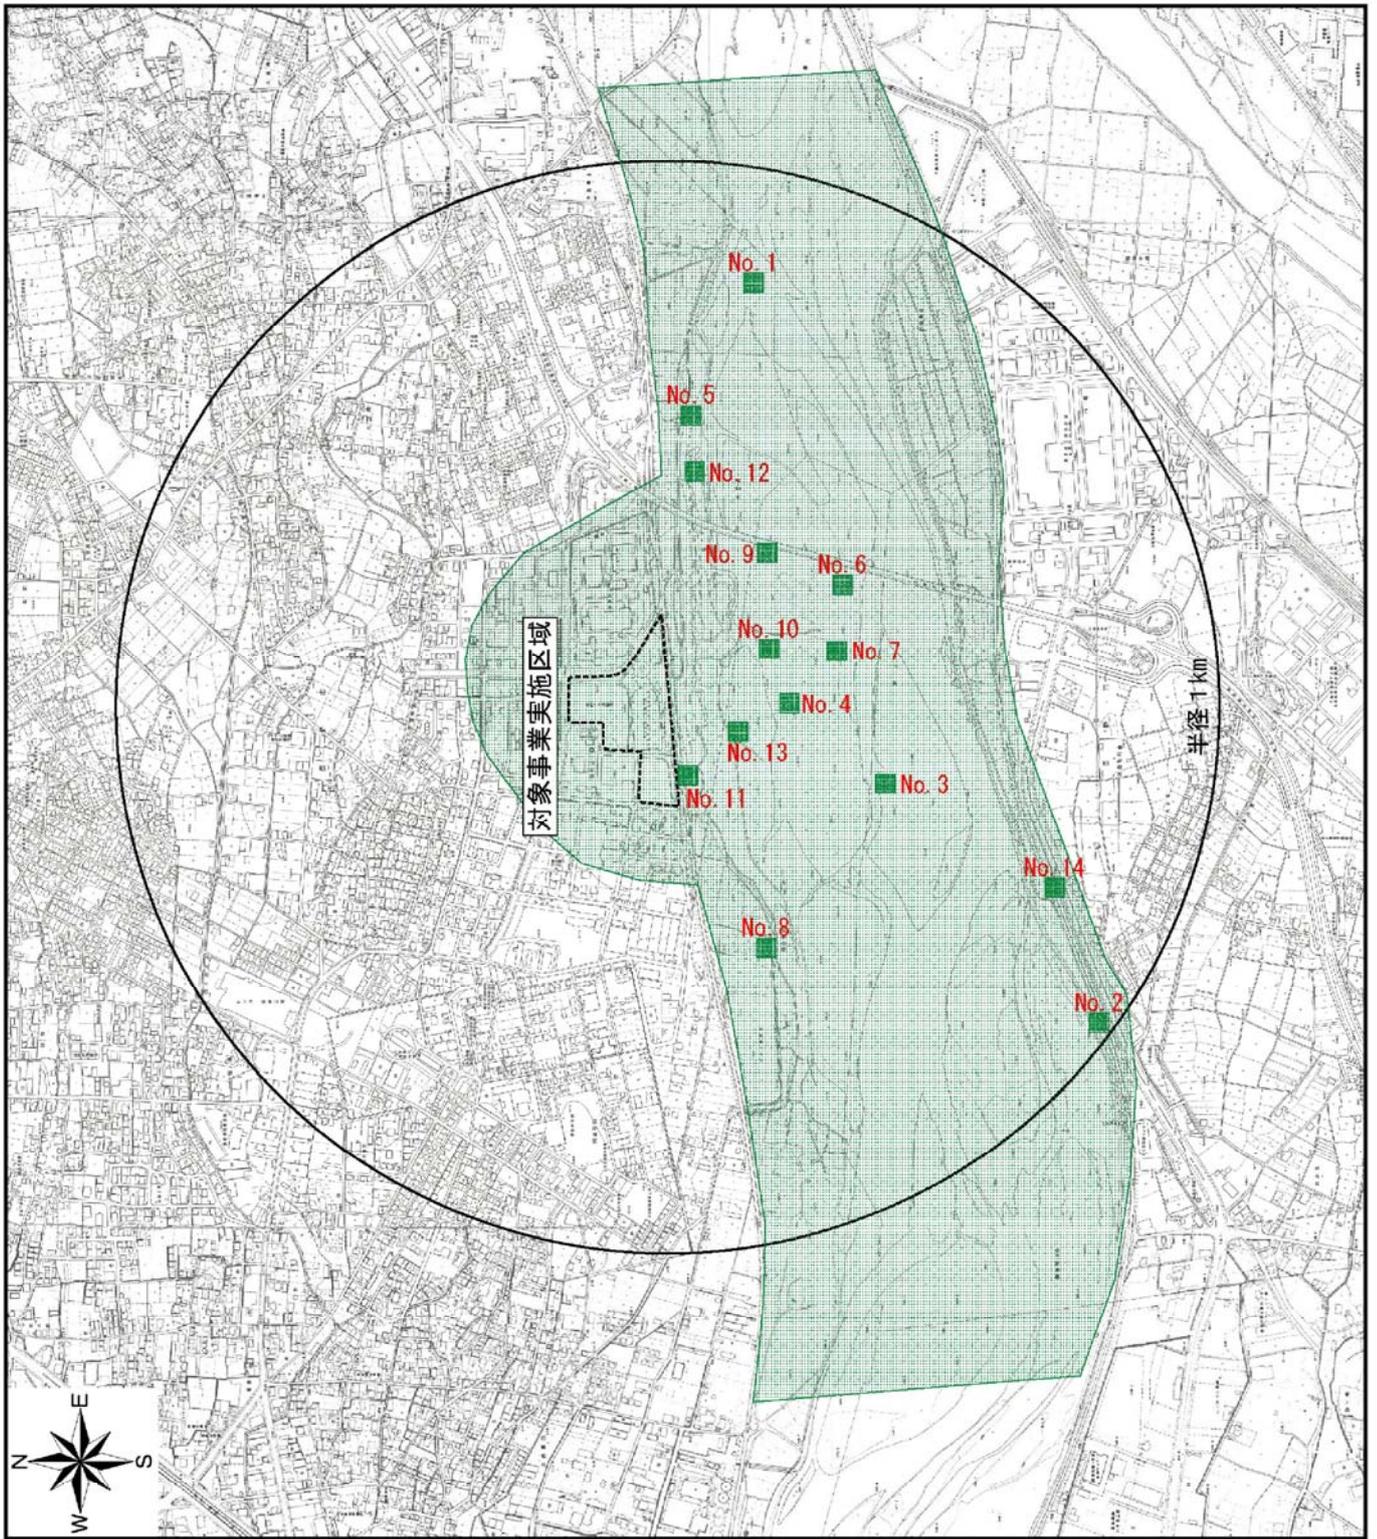
図 4-10-3 植物の調査地域及び群落調査地点

調査地域において確認された主な植物群落について、植物群落調査を実施した。調査は以下の表 4-10-10 のとおり、14 地点（図 4-10-3 参照）で実施した。

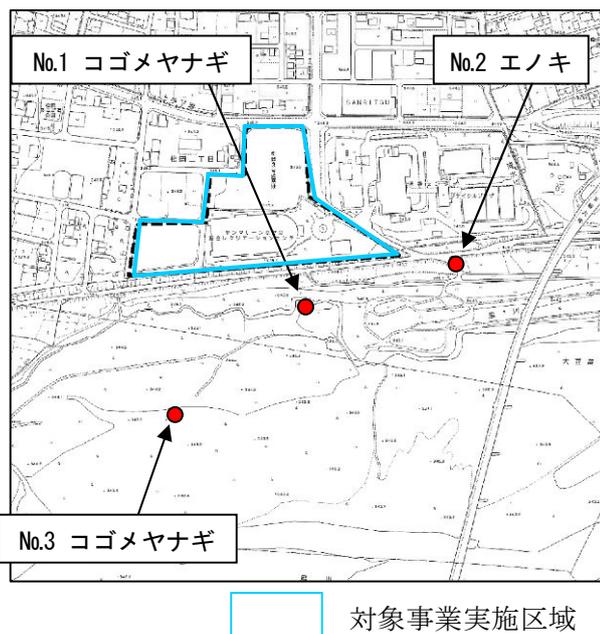
図 4-10-4 調査対象樹木位置図

樹木活力度の調査対象とした樹種及び樹木位置を図 4-10-4 に示す。活力度の判定基準を表 4-10-8 に、対象樹木ごとの調査結果（夏季）を表 4-10-9 に示す。秋季以降の調査結果については資料編に掲載した。

の 2 点を基準として、3 個体 2 種（コゴメヤナギ、エノキ）を選定した。

No. 1 及び No. 3 のコゴメヤナギについては、全季節を通して全項目評価値が 0 となり、異常は見られなかった。No. 2 のエノキは東向きの樹形にやや乱れがあり、評価は 1（「若干の乱れはあるが自然樹形に近い形状」）となったが、他の項目に関して異常はみられなかった。

また、既存の長野市清掃センターが稼働している状況における樹木活力度に関する現地調査結果によると、現況の焼却施設南側の犀川堤外地に生育するコゴメヤナギ、エノキに異常はみられず、大気汚染物質による植物被害も報告されていない。

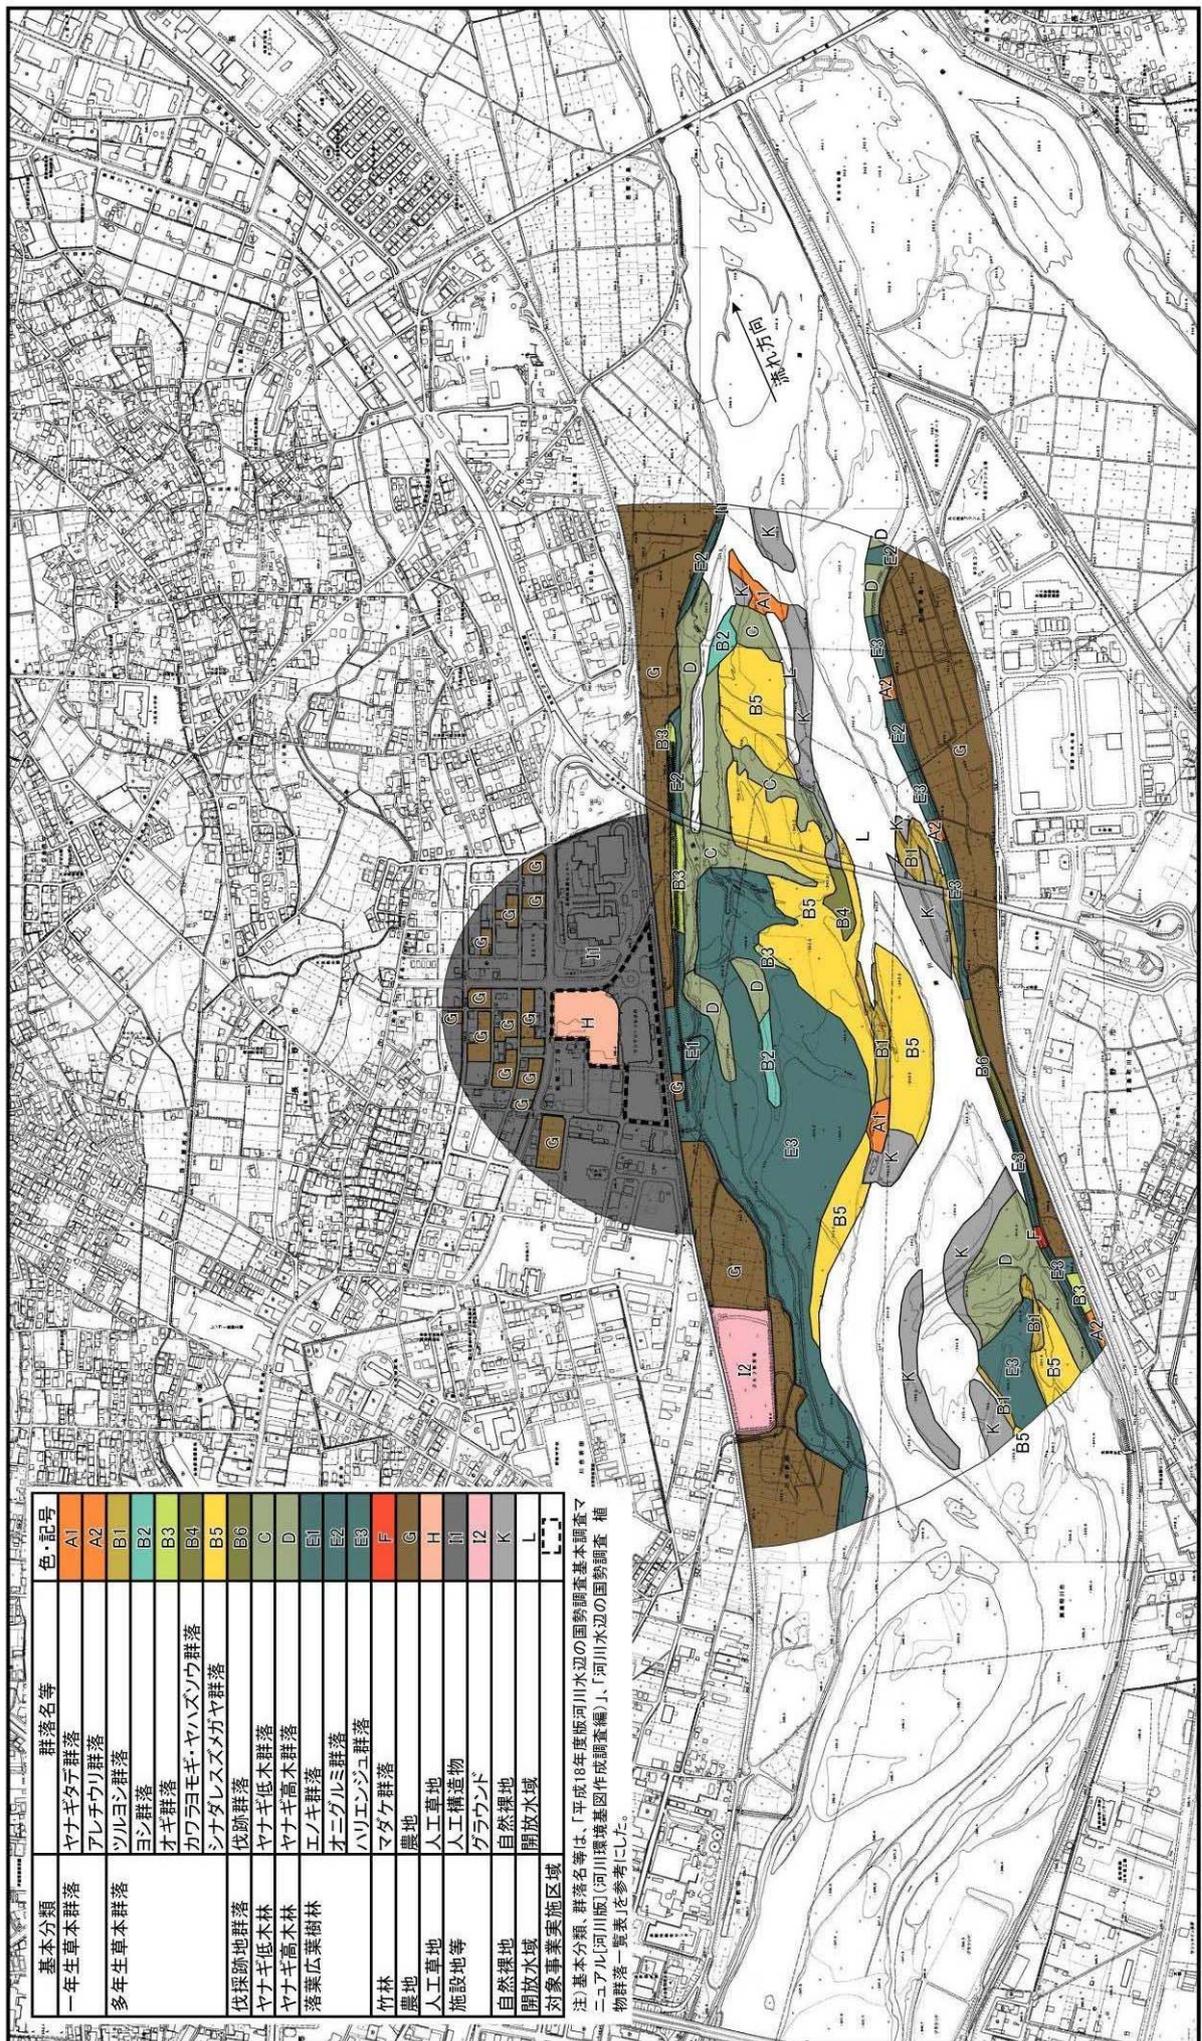
図 4-10-5 植生図

植生調査の結果、草本群落8単位、木本群落6単位、その他開放水域、果樹園、畑地、人工構造物、自然裸地などの土地利用タイプが4単位の合計18単位が確認された。代表的な現存植生図（秋季）を図4-10-5に示す。

なお、植生図は植生別面積を算出する必要があることから、市街地部については対象事業実施区域周辺200mの範囲、犀川河川部については対象事業実施区域周辺1kmの範囲に限定して作成した。

注：五輪大橋部については橋桁下の植生を図示した

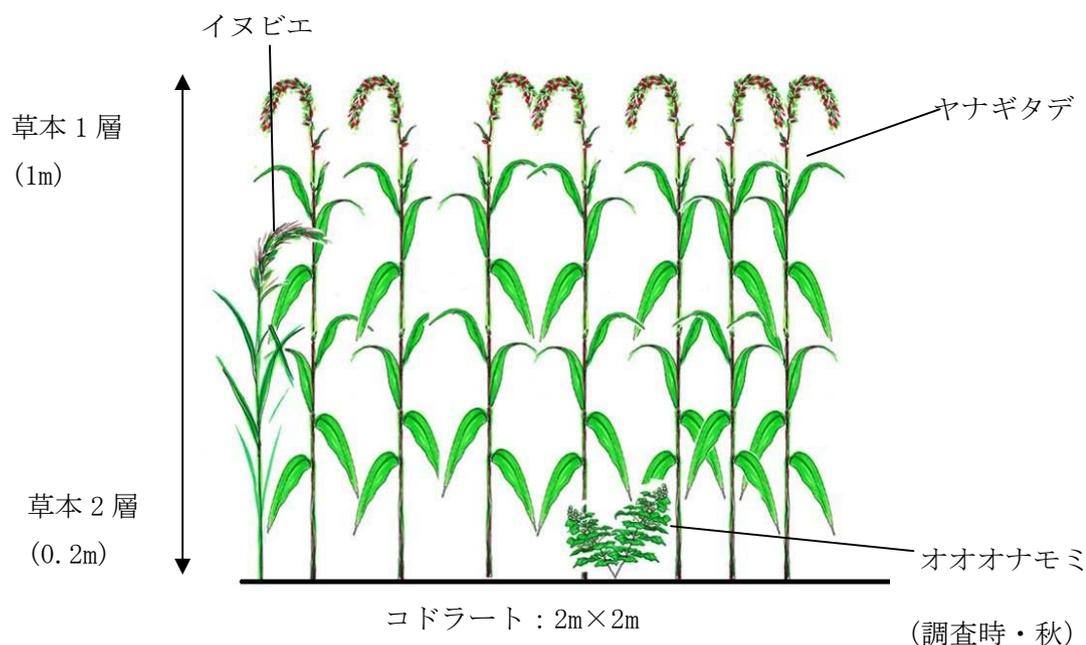
図 4-10-6(1) ヤナギタデ群落構成模式図

本群落は水際部の泥質土壤に成立する 1 年生草本群落である。階層構造は草本層が 2 層に分かれ、第 1 層ではヤナギタデが優占しイヌビエも若干混じる。第 1 層は秋季の植被率が最大で 80%、第 2 層は春季が最大で 90%となる。第 2 層ではツルヨシが多くみられ、春季にオオカワヂシャ、タネツケバナなどもみられる。

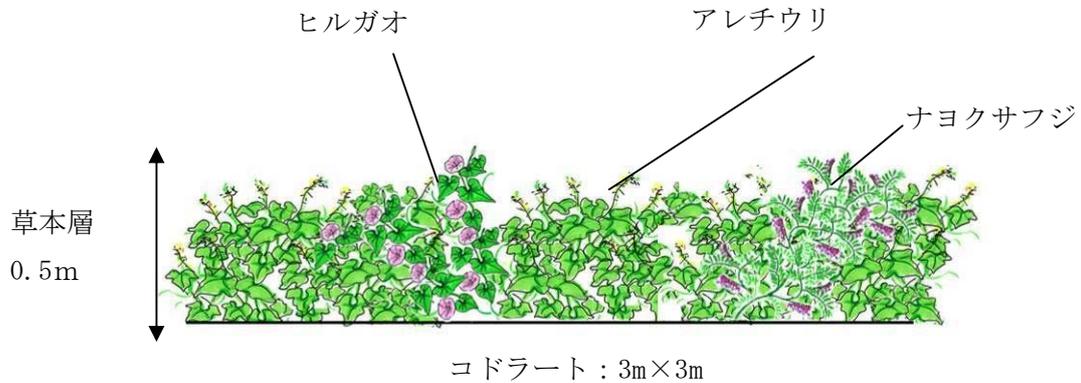
図 4-10-6(2) アレチウリ群落構成模式図 (調査時・夏)

本群落は堤防法面や荒地などに成立する外来1年生草本群落である。階層構造は草本層1層のみで、夏から秋にかけてはアレチウリが優占する。植被率は冬から秋にかけては100%と非常に密生する。アレチウリのほかクズ、ウシハコベなども多くみられる。早春から春季にかけてはヤエムグラが優占し、ノイバラ、ヒメオドリコソウ、セイタカアワダチソウなどもみられる。

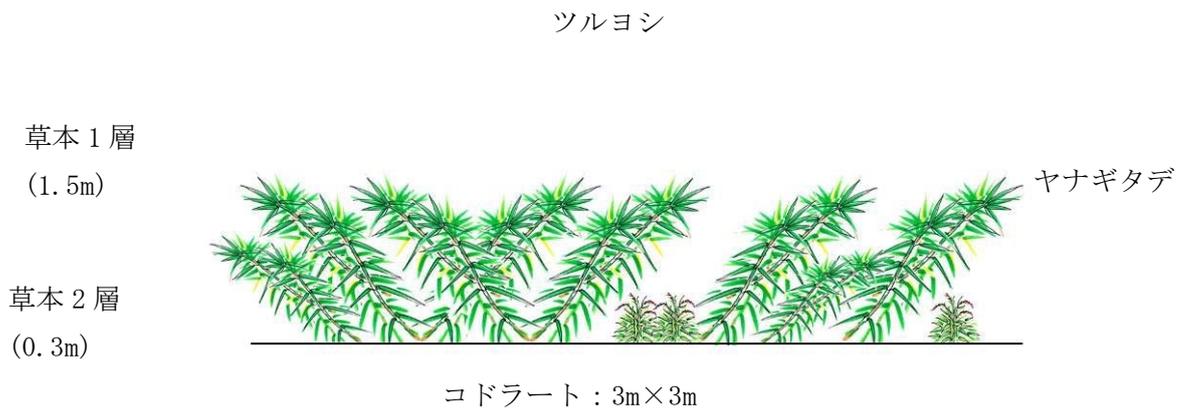
図 4-10-6(3) ツルヨシ群落構成模式図

本群落は水路沿いの泥湿地や水際部などに成立する湿生草本群落である。階層構造は草本層が2層に分かれ、第1層ではツルヨシが優占し、クサヨシ、タチヤナギが若干混じる。植被率は春～秋にかけては90%である。第2層は植被率20~30%で、冬から春にかけては1%程度となる。夏から秋にかけてはヤナギタデやセリ、ツルヨシがみられ、春先からはオオカワヂシャ、タネツケバナなどがみられる。

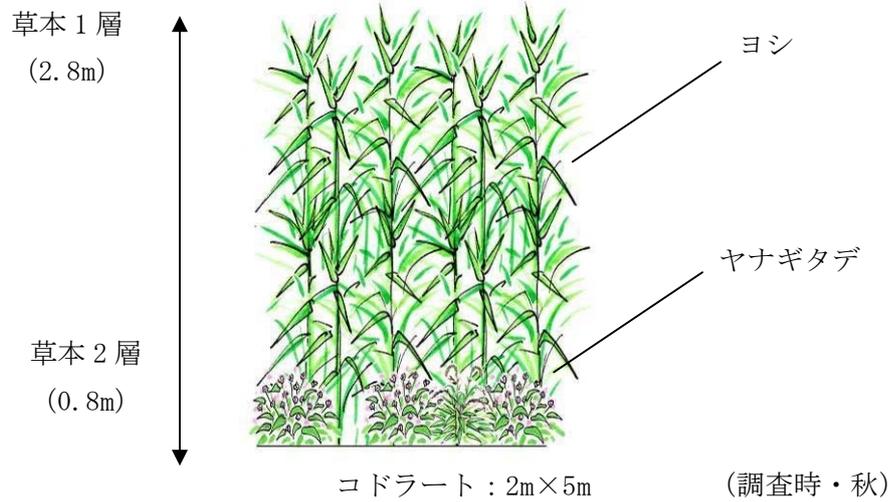
図 4-10-6(4) ヨシ群落構成模式図

本群落は小水路沿いの湿地などに成立する湿生草本群落である、階層構造は草本層が2層に分かれ、第1層ではヨシが優占し、カナムグラが若干混じる。植被率は夏から秋にかけては100%で冬は枯死し、春季に60%程度となる。第2層の植被率は年間を通して1%程度で、ミゾソバ、アオミズ、ヤナギタデ等の湿生植物がみられる。

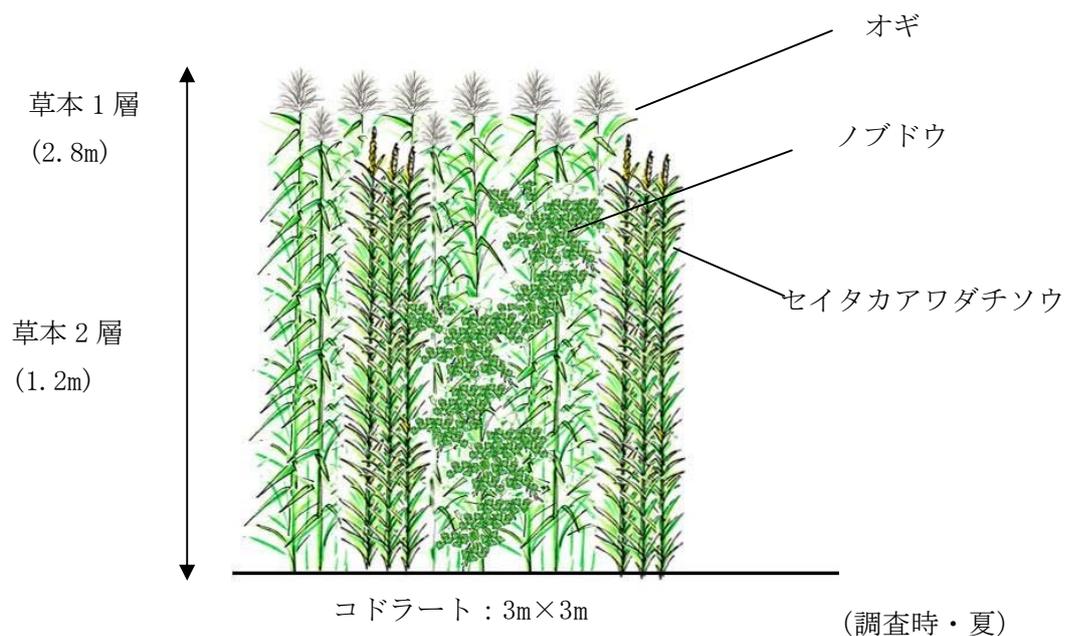
図 4-10-6(5) オギ群落構成模式図

本群落は犀川から分流した小水路沿いの湿地などに成立する湿生草本群落である。階層構造は2層に分かれており、草本第1層はオギが植被率100%で密生するため、他の植物はほとんどみられず、つる性のノブドウが混ざる程度である。草本第2層は第1層が枯れている春季のみ70%程度の植被率で、セイタカアワダチソウが若干みられる。

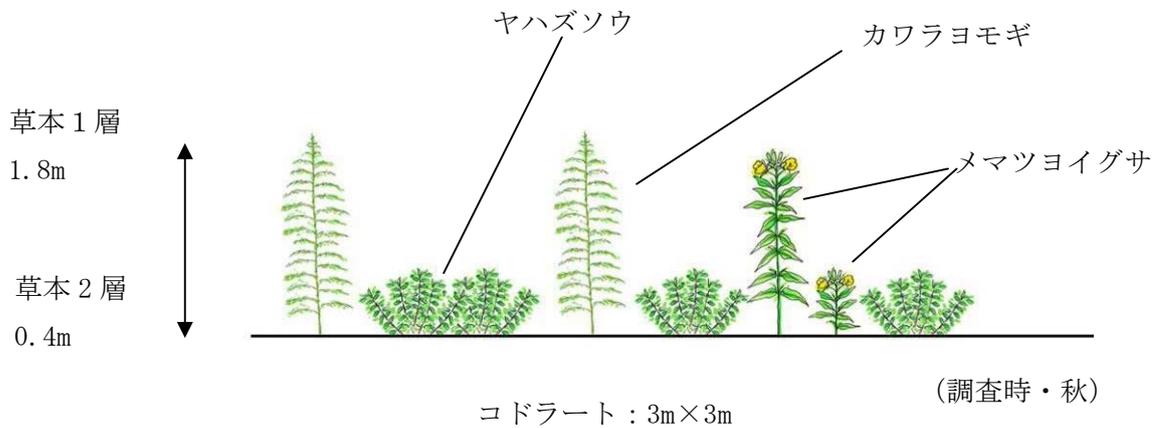
図 4-10-6 (6) カワラヨモギ・ヤハズソウ群落構成模式図

本群落は乾燥した砂質土壌の河原に成立する多年生草本群落である。階層構造は草本層が2層に分かれ、第1層ではカワラヨモギ、メマツヨイグサ、メドハギ、ヒメムカシヨモギなどが多くみられる。植被率は第1層で20%、第2層で30~40%と比較的低い。第2層ではヤハズソウが多くみられ、メマツヨイグサ、カワラヨモギも若干みられる。

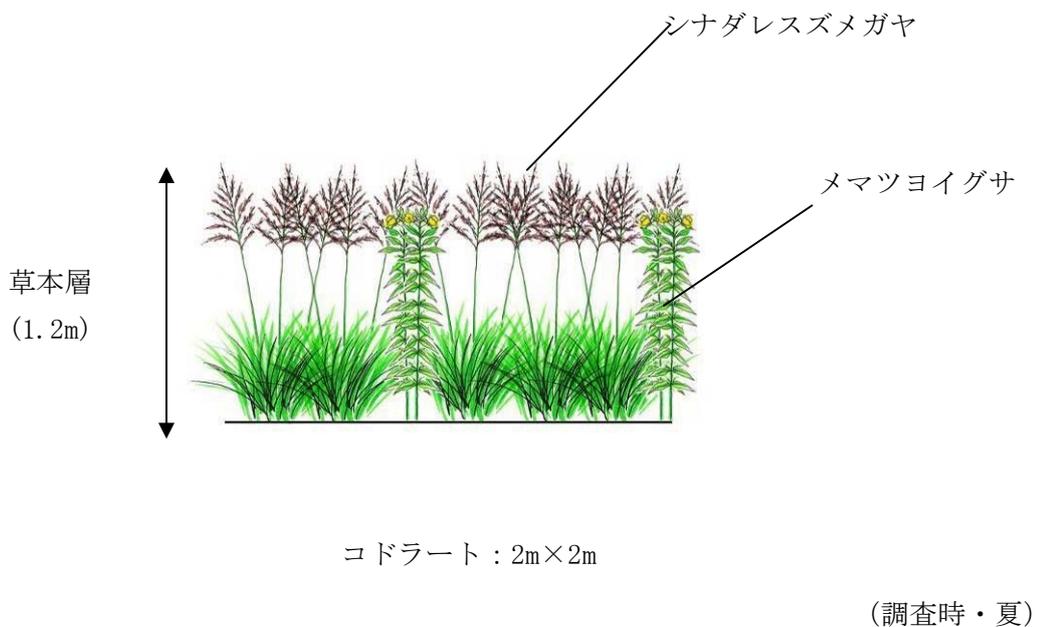
図 4-10-6 (7) シナダレスズメガヤ群落構成模式図

本群落は乾燥した立地に成立する多年生草本群落である。階層構造は草本層1層のみで、植被率は80~90%であり、シナダレスズメガヤが圧倒的に優占する。ほかにメマツヨイグサ、ヨモギ、カワラヨモギなども若干混生する。

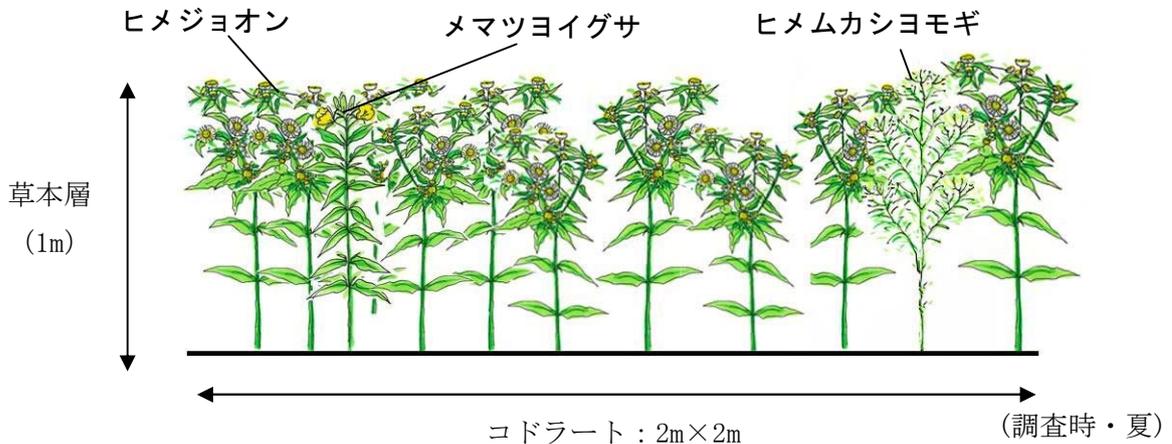
図 4-10-6 (8) ヒメジョオン群落構成模式図

本群落は放棄された耕作地等に小規模なパッチ状に分布する草本群落である。草本2層から成り、両層とも1年を通じてヒメジョオンが優占する。ほかにヒメムカシヨモギ、メマツヨイグサ、セイタカアワダチソウ等外来種草本やハリエンジュの実生が多くみられるほか、ノブドウ、ガガイモ、カヤツリグサ等の在来種草本も若干みられる。

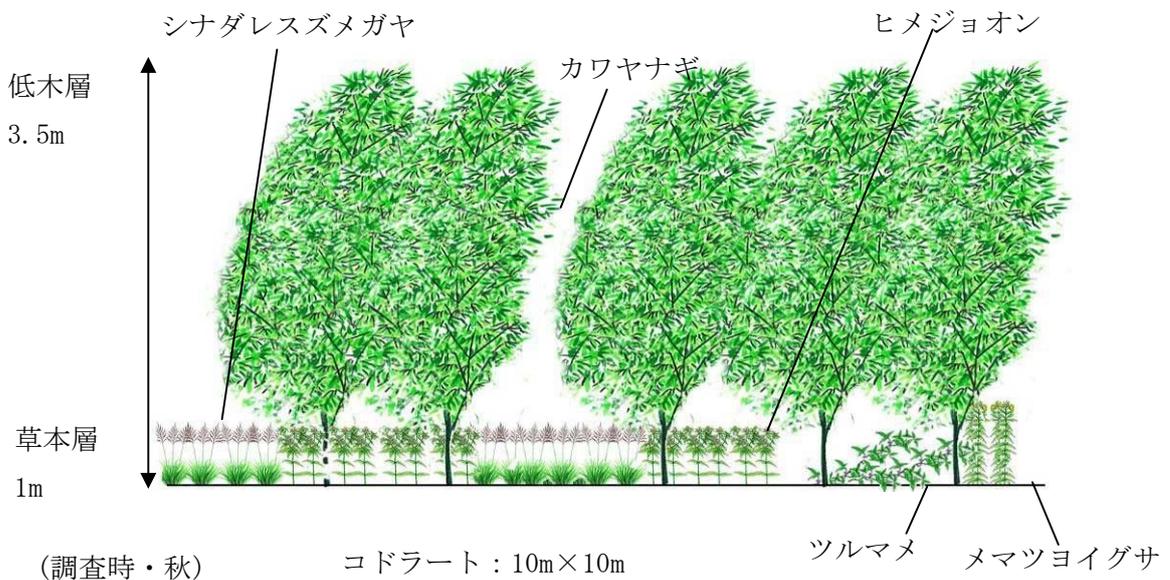
図 4-10-6 (9) ヤナギ低木群落構成模式図

本群落は湿った立地に成立する落葉広葉樹の低木群落である。階層構造は2層に分かれ、低木層はカワヤナギが優占しタチヤナギ、コゴメヤナギが若干混生する。繁茂期の植被率は90%と鬱閉し、草本層の植被率は春季のみ80%で夏～冬にかけては10%以下となる。草本層はヒメジョオン、メマツヨイグサ、ヨモギ等が多く見られるほか、カワラヨモギ、シナダレスズメガヤ等の河原に生育する植物も若干混生する。

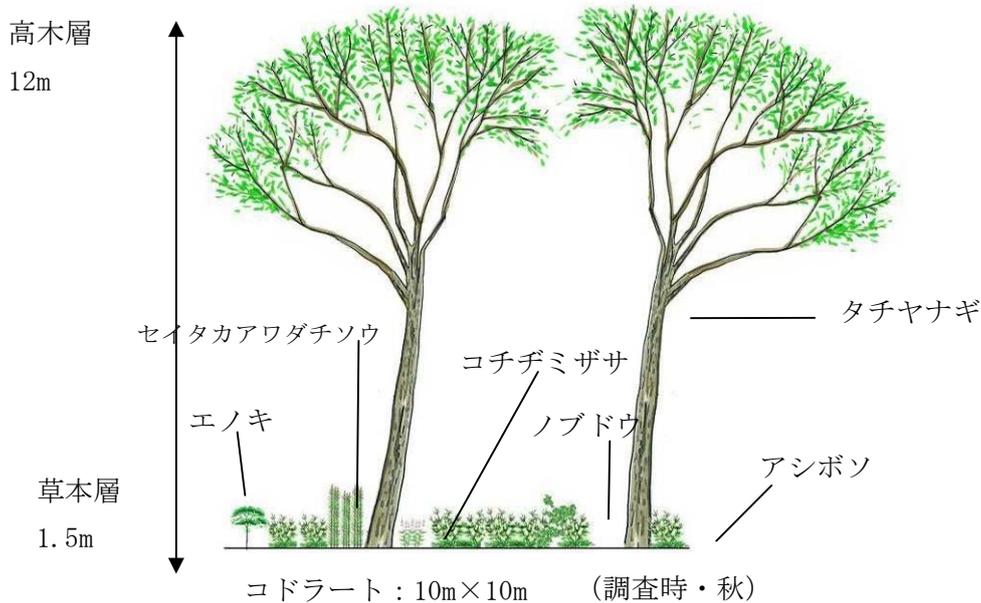
図 4-10-6(10) ヤナギ高木群落構成模式図

本群落は湿った立地に成立する落葉広葉樹の高木群落である。階層構造は高木層と草本層の2層に分かれ、高木層はタチヤナギが優占する。高木層の繁茂期の植被率は90%と鬱閉し、草本層も春から秋にかけては60~90%となる。草本層は夏から秋にかけてアシボソが優占するほか、セイタカアワダチソウ、カキドオシなども多く見られる。春季にはオオスズメノカタビラが草本層で優占する。

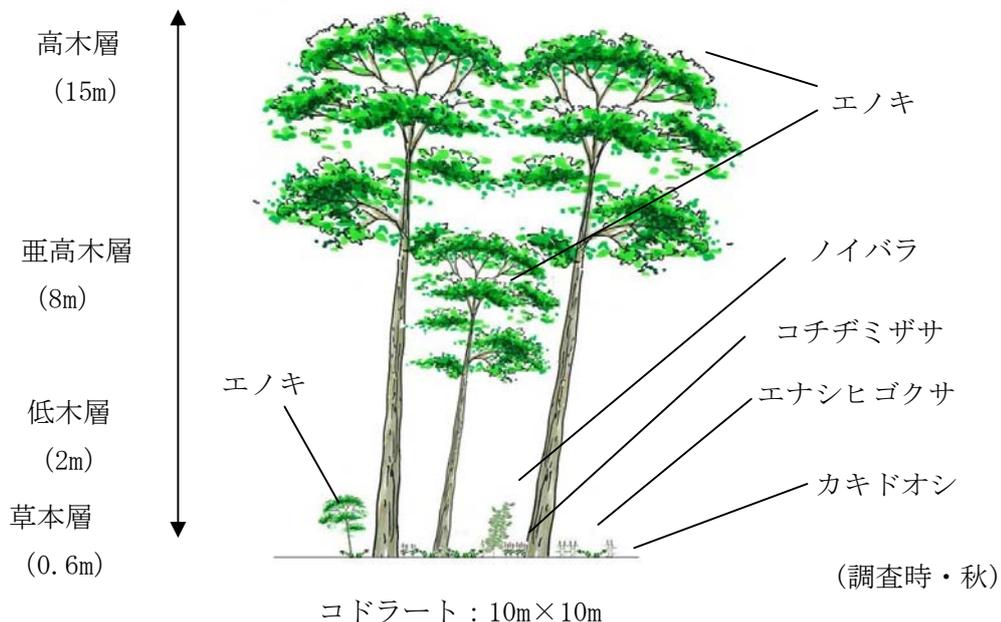
図 4-10-6(11) エノキ群落構成模式図

本群落は比較的湿り気のある立地に成立する落葉広葉樹林群落である。階層構造は4層に分かれ、高木~亜高木層はエノキが優占する。低木層ではエノキのほかノイバラが多くみられる。植被率は高木層で80%とやや鬱閉するが、亜高木層で60%、低木層が5%、草本層では30-40%になる。草本層ではカキドオシがほぼ年間を通して多く見られるほか、冬から春にかけてはヤエムグラが繁茂する。ほかにコチヂミザサ、アマチャヅルなど比較的多くの種が生育している。

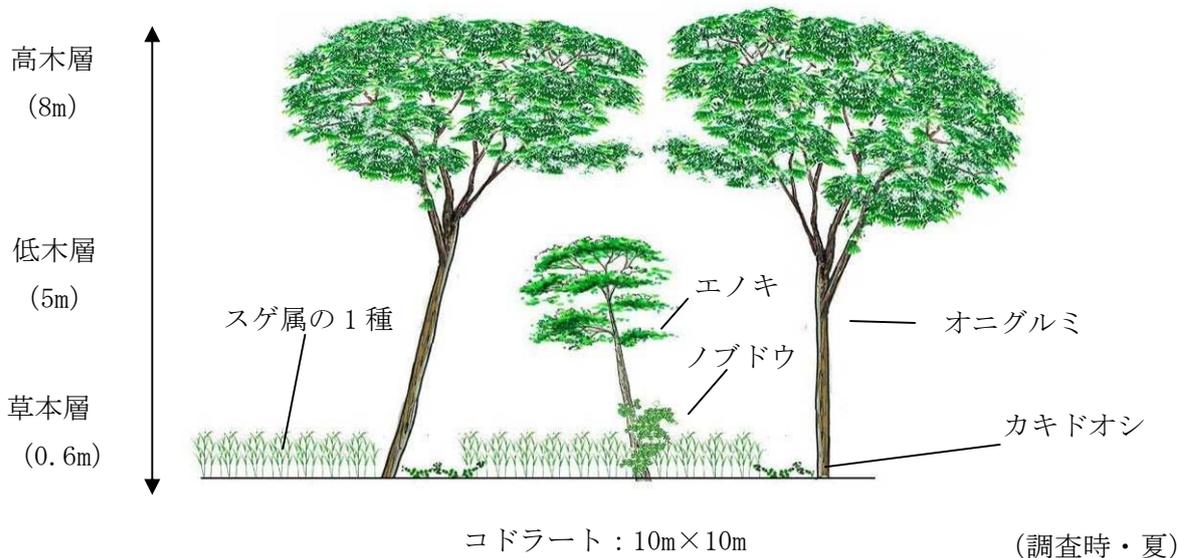
図 4-10-6 (12) オニグルミ高木群落構成模式図

本群落は河原、谷沿いなどやや湿り気のある立地に成立する落葉広葉樹群落である。階層構造は3層に分かれ、高木層ではオニグルミ1種が優占する。植被率は95%と樹冠が鬱閉し、低木層の植被率は5%程度でエノキなどがみられる。草本層の植被率は春から秋にかけては80~100%で、スゲ属の1種、カキドオシ、ナガイモなどが多くみられる。春季は外来種のヒゲナガスズメノチャヒキが草本層で優占する。

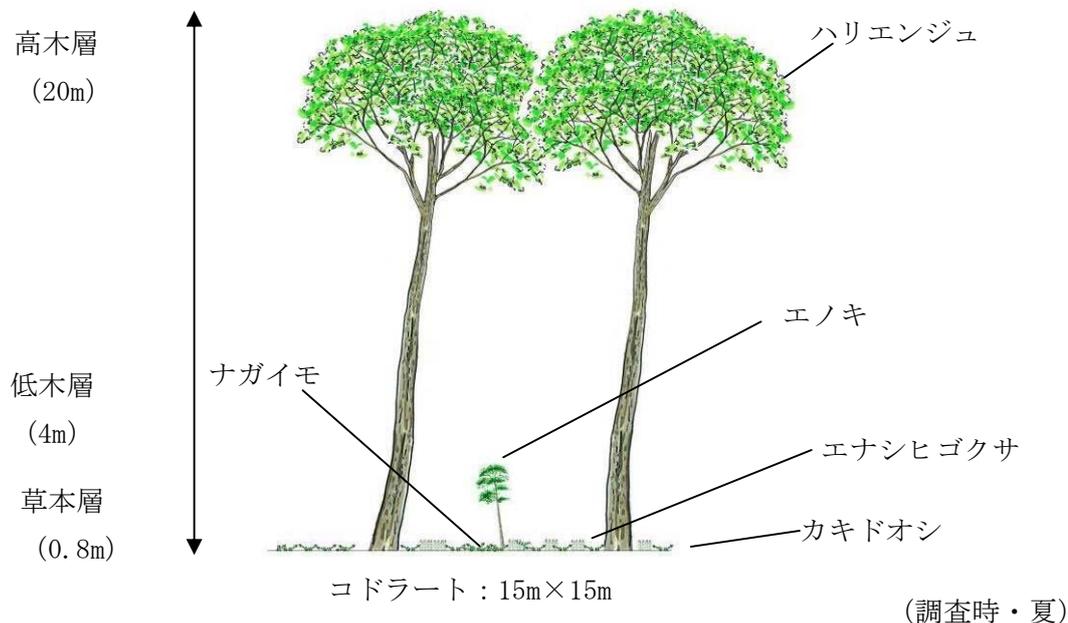
図 4-10-6 (13) ハリエンジュ群落構成模式図

本群落は外来樹種のアリエンジュが優占する落葉広葉樹群落である。階層構造は3層に分かれ、高木層はハリエンジュが1種で優占し植被率は繁茂季で95%と鬱閉する。低木層の植被率は5%でエノキ、コゴメヤナギ、ノイバラなどが散らばる程度である。草本層はカキドオシが1年を通して多く優占し、ほかにエナシヒゴクサ、ノイバラ、ナガイモ、ヤエムグラなども多くみられる。

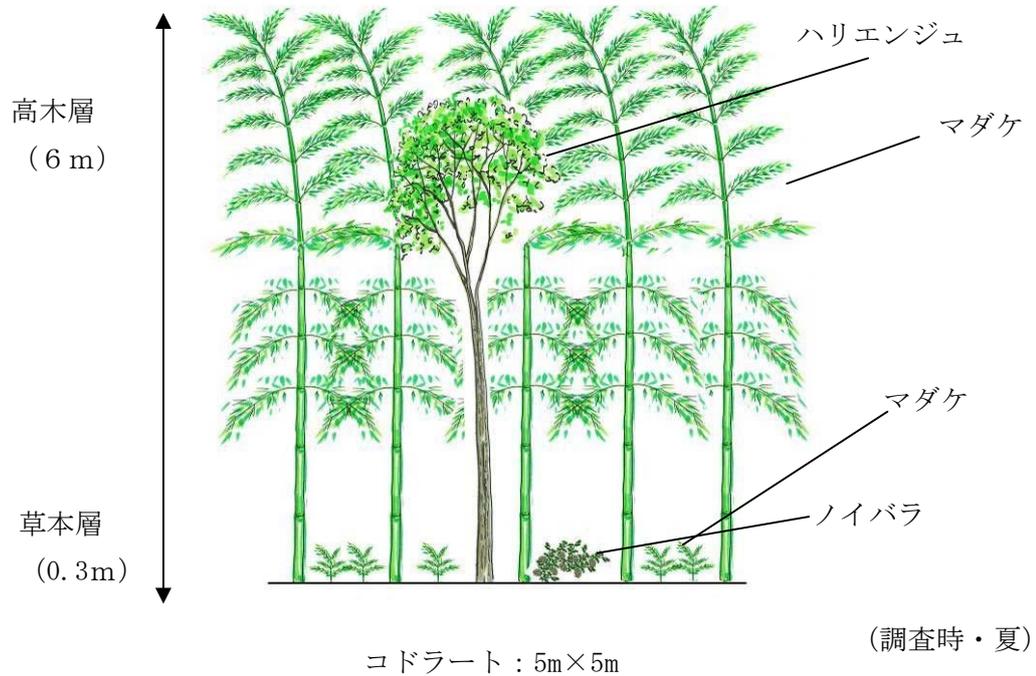
図 4-10-6(14) マダケ群落構成模式図

本群落はマダケが優占する竹林である。階層構造は2層に分かれ、高木層は植被率100%と完全に密生している。そのため草本層の植被率は1%程度と低く、マダケの幼体のほか、ノイバラ、ヤエムグラが一部で見られる程度である。高木層に若干ハリエンジュが混生する。

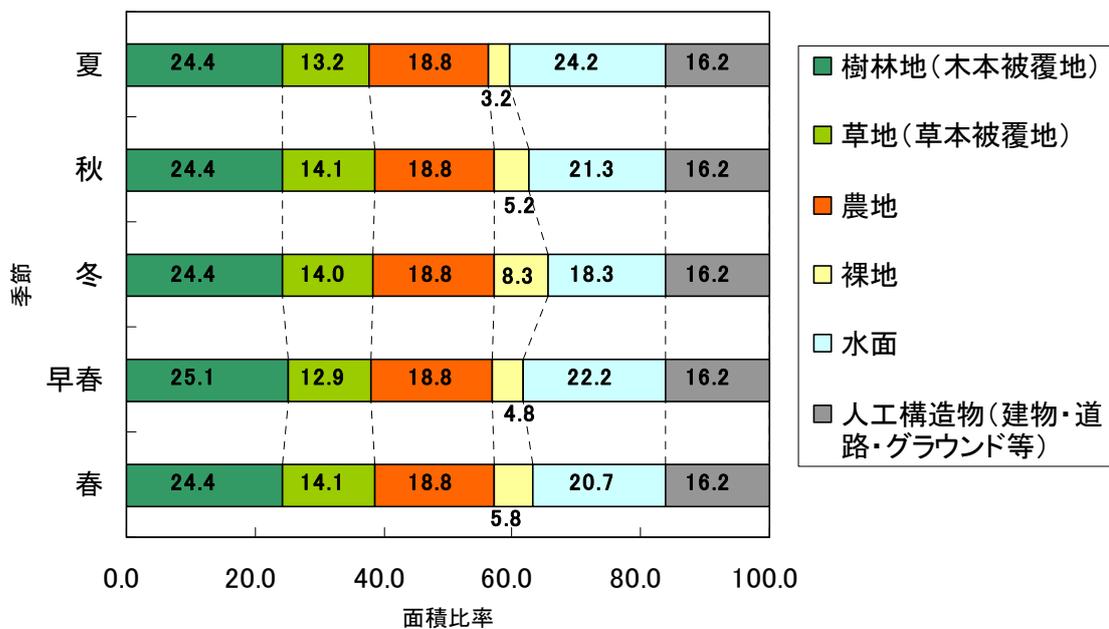
図 4-10-7 調査地域全体の緑被率の季節別変化

調査地域全体及び対象事業実施区域内の緑被率を表 4-10-14 及び図 4-10-7 から、図 4-10-8 に示す。

調査地域の緑被区分は、水面を除き樹林地、草地、耕作地、自然裸地、人工構造物の 5 つに区分される。調査地域の各季調査における緑被率は、調査時期の河川水位の高低により、水際の植生及び自然裸地、水面の面積と形状に若干の変動がみられた。特に調査地域の左岸中州の東端の水際部は、季節ごとの変動が目立ち、対応する植生もヤナギタデ群落（夏季～秋季）からツルヨシ群落・ヤナギ低木群落まで変化した。また、早春季から春季にかけては、ヤナギ低木の発芽・成長が中州及び細水路周辺の湿地帯の一部で確認されたため、樹林地の面積が増加した。ただし、春季においては河川水位の増加に伴い低木が流されたとみられ、ヤナギタデ群落等の草本群落に戻っていた。

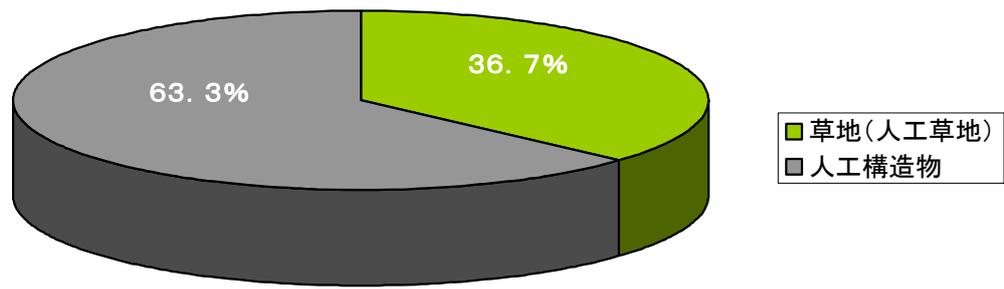
図 4-10-8 対象事業実施区域内の緑被率 (%)

一方、対象事業実施区域内の緑被区分は草地と人工構造物に区分された。対象事業実施区域に占める緑被地（草地）の割合は年間を通じて 36.7%であった。

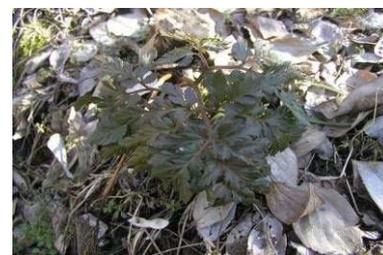
ア) フユノハナワラビ（ハナヤスリ科）

北海道～九州の低山の林縁部や草原に生育する。多年生のシダ植物で、秋から冬にかけて栄養葉、孢子葉を秋に孢子葉

を伸ばし、初春に地上部が枯れる。

現地調査では、秋季調査において犀川左岸の堤外水路付近で孢子葉を伸ばした1個体を確認した。冬季調査においては秋季調査と同地点で、同個体の残存を確認した。生育環境は林道沿いの樹林内であった。

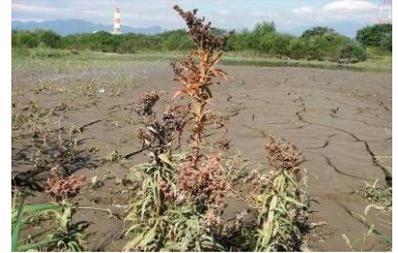
イ) タコノアシ (ユキノシタ科)

本州・四国・九州に分布し、氾濫原や湿地に生育する。草丈30~50cm程度で8月から11月にかけて放射状に開いた総状花序に小型の花を多数密につける。茎や花序は秋に赤味を帯びる。

現地調査では、夏季調査及び秋季調査ともに、犀川の中州でそれぞれ20個体を確認した。生育環境は左岸側が水際の泥堆積地、右岸側が礫河原内の窪地状泥湿地であった。

生育場所が堤外地の犀川中州で確認していることから、施設の存在による影響はないものと考えられる。

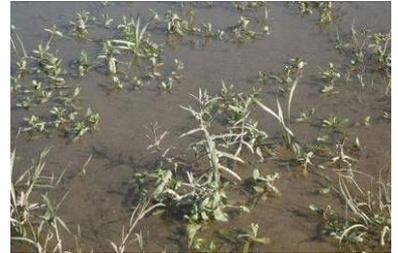
ウ) ヒメミソハギ (ミソハギ科)

水田や湿地に生える1年草。茎は4稜があり高さ20~40cm。花は9~10月ごろ葉腋に数個密に生じる。

現地調査では、秋季調査において、対象事業実施区域南東側の中洲でヌマガヤツリとともに50m×50m程度の広範囲に多数の個体が生育しているのを確認した。生育環境は犀川の中州水際の泥湿地であった。

生育場所が堤外地の犀川中州水際で確認していることから、施設の存在による影響はないものと考えられる。

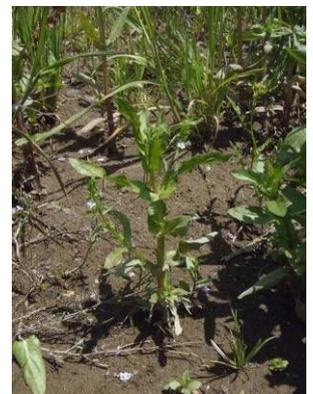
高さ10~50cmで、5~6月に欠けて葉腋から細長い花序を伸ばし、白色~淡紫色の花をつける。

現地調査では、春期調査において犀川右岸側の泥湿地内でオオカワヂシャの群生するなかに混じって生育する1個体を確認した。

生育場所が堤外地の犀川右岸側で確認していることから、施設の存在による影響はないものと考えられる。

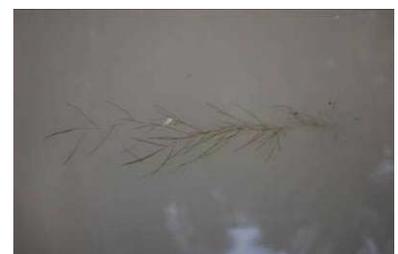
オ) イトモ (ヒルムシロ科)

池や流水中に生える多年草。水中茎はよく分枝し、沈水葉は線形、鋭頭、または鈍頭、無柄、全縁、長さ2~4cm、巾

0.7–1.2 mm。夏の終わりに枝の先が不完全な殖芽となり越冬する。

現地調査では、秋季調査において、犀川左岸の堤外水路放流口付近において、約 15 個体を確認し、犀川右岸においても約 20 個体を確認した。

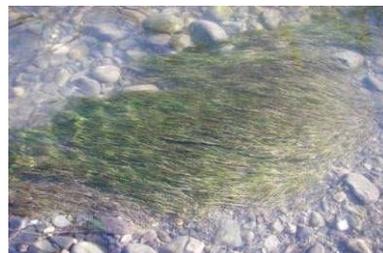
現地調査では、夏季調査及び秋季調査ともに、犀川左岸の堤外水路内でフサモ属の一種とともに広範囲に生育を確認した。

生育場所が犀川左岸の堤外水路近で確認していることから、工事中の濁水を適切に処理することで影響を回避できる。また、施設供用時には堤外水路には雨水排水のみであることから施設の存在による影響の可能性はないものと考えられる。

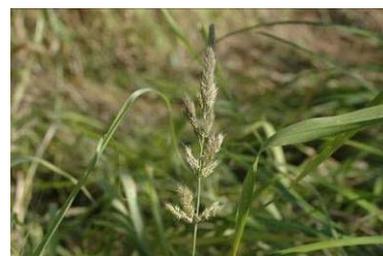
き) ヒエガエリ(イネ科)

日当たりのよい原野の湿地に生える越年草。稈は多少叢生し基部は節で曲がり、高さ 20–40 cm。花は 5–6 月。

現地調査では、秋季調査において、犀川左岸と中州の間のやや滞水した水路内で、ヌマハリイ等とともに 20m×40m 程度のパッチ状に分布するのを確認した。

生育場所が犀川左岸の堤外水路近で確認していることから、工事中の濁水を適切に処理することで影響を回避できる。また、施設供用時には堤外水路には雨水排水のみであることから施設の存在による影響の可能性はないものと考えられる。

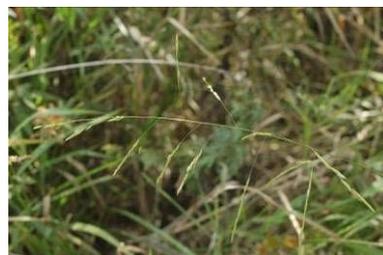
く) アシカキ(イネ科)

池や沼の水中に生える多年草。稈はやや細く、倒伏して分岐した基部から立ち上がり、高さ 20–50 cm、葉を互生する。花は 8–10 月で全体がややざらつく。

現地調査では、夏季調査及び秋季調査ともに犀川左岸側の中洲内で、20m×10m 程度の範囲にパッチ状に生育を確認した。また犀川右岸の農道沿いで 5m ほどの範囲にパッチ状の生育を確認した。生育環境は左岸では中州内の水路状泥湿地で、出水時には冠水するとみられる。浅い水中に没するような場所での生育が多いが、右岸側の確認位置は比較的乾燥した立地であった。

生育場所が堤外地の犀川右岸側で確認していることから、施設の存在による影響はないものと考えられる。

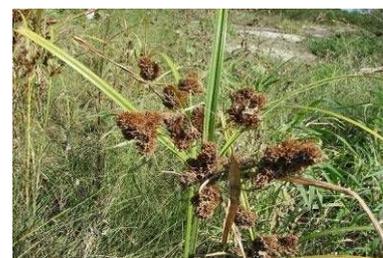
㌞) ヌマガヤツリ (カヤツリグサ科)

関東以西に分布し、水辺の湿地に生育するやや大型の1年草。草丈20～70cmで花穂は多数の濃褐色の小穂をつける。

現地調査では、秋季調査において、犀川左岸及び右岸側の中洲内で、それぞれ3～5株の生育を確認した。左岸側中洲の生育地は50m×50m程度の広範囲に多数の個体を確認した。

右岸側でも50m×50m程度の広範囲な砂質河原内で多数の個体を確認したが、左岸よりもやや疎らであった。

生育場所が堤外地の犀川中洲で確認していることから、施設の存在による影響はないものと考えられる。
