浅川ダム¹の線状凹地とF - 9 断層

浅川ダムにおける線状凹地とF - 9断層の論点

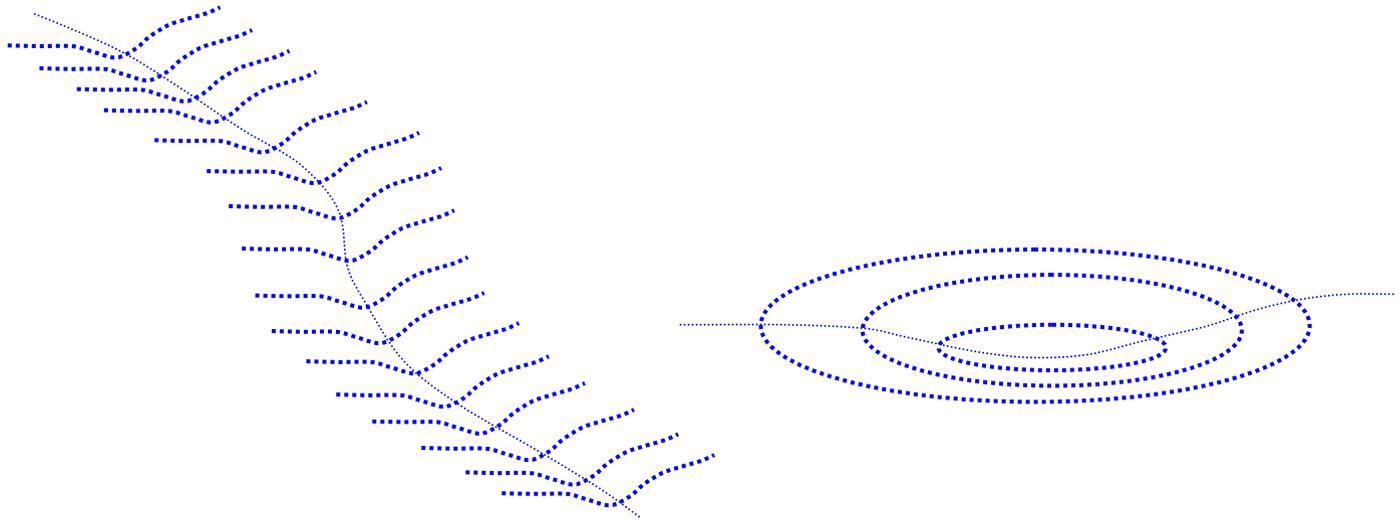
線状凹地とは

- ・右岸ダムサイト下流の緩斜面上に認められる深さ20～30cm、幅数10cm～1m程度の溝状の凹みです。
- ・長さは幅と同程度のものから、数10m程度連続するものまで多様です。
- ・特に大きなものとして、深さ4～5m、幅約15m程度の沢地形をなすもの(馬蹄形線状凹地)が1つ認められます。

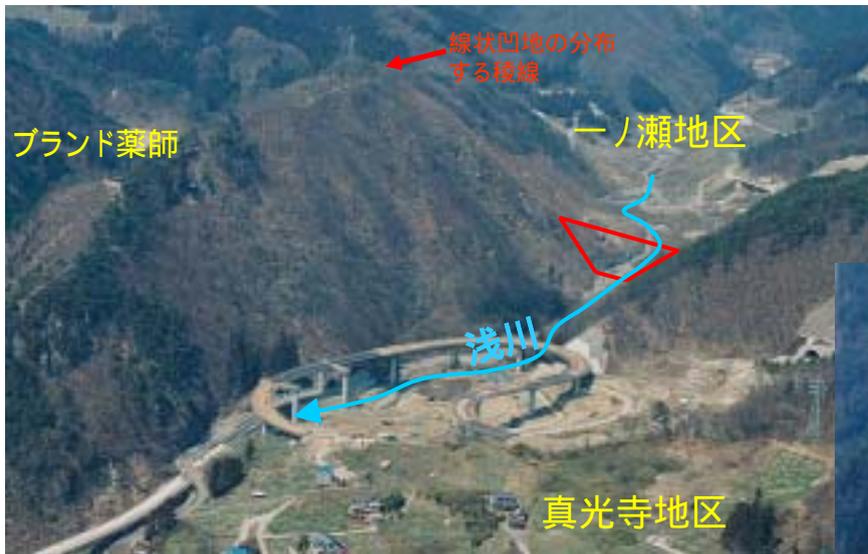
線状凹地の分布位置

上流左岸上空からダムサイトを望む

下流左岸上空からダムサイトを望む

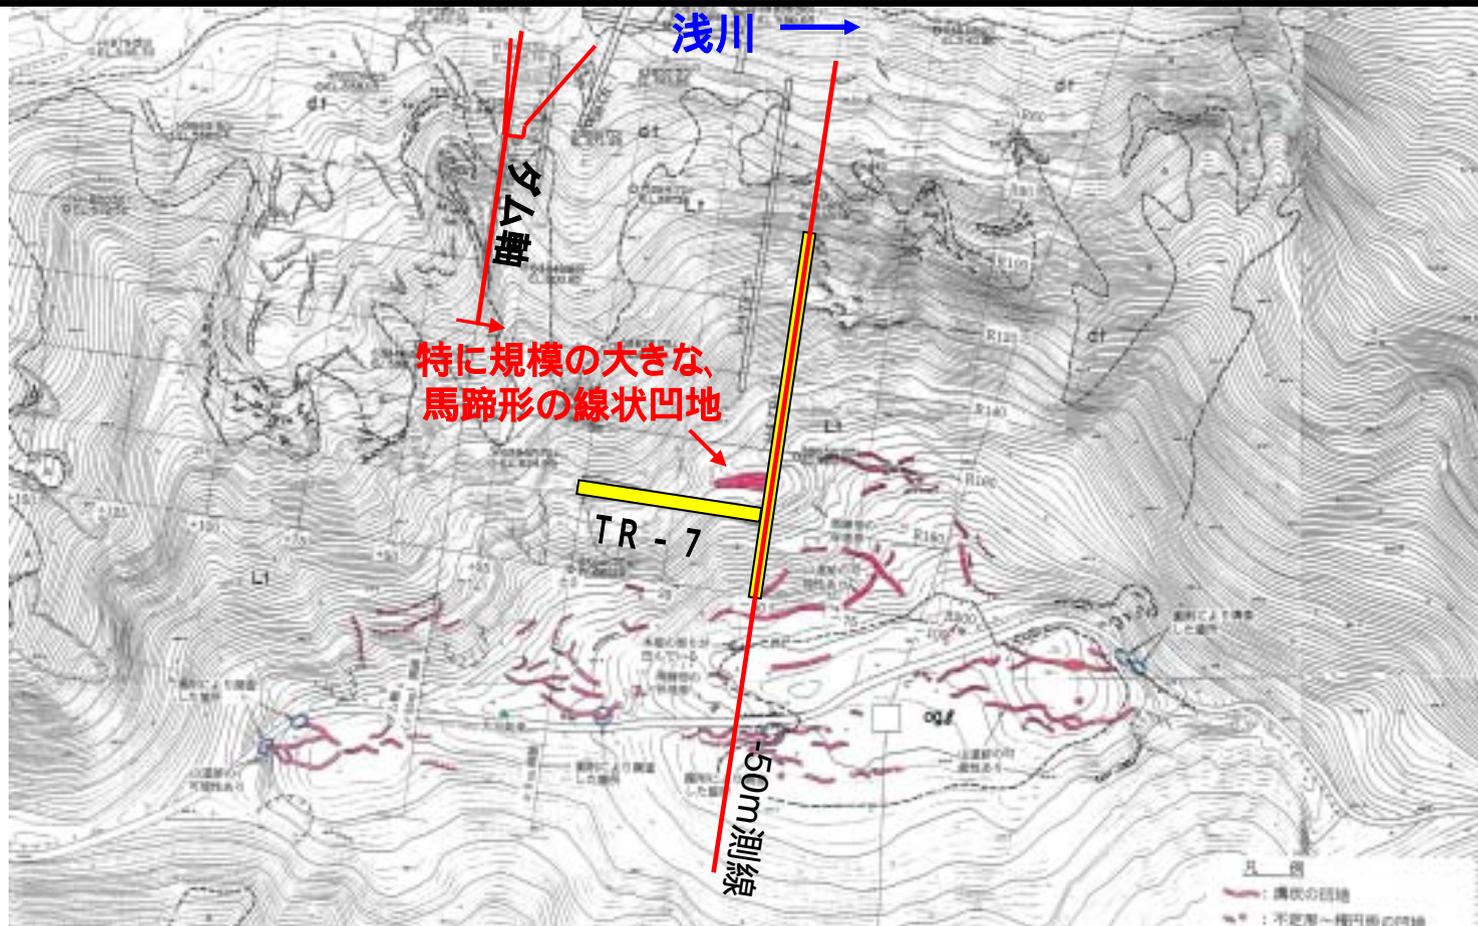
線状凹地の詳細な分布

・線状凹地は多数認められ、細かく湾曲していますが概ね稜線の伸びの方向に長いものが多い傾向があります。また、円形～楕円形、不規則な形のものなどもあります。

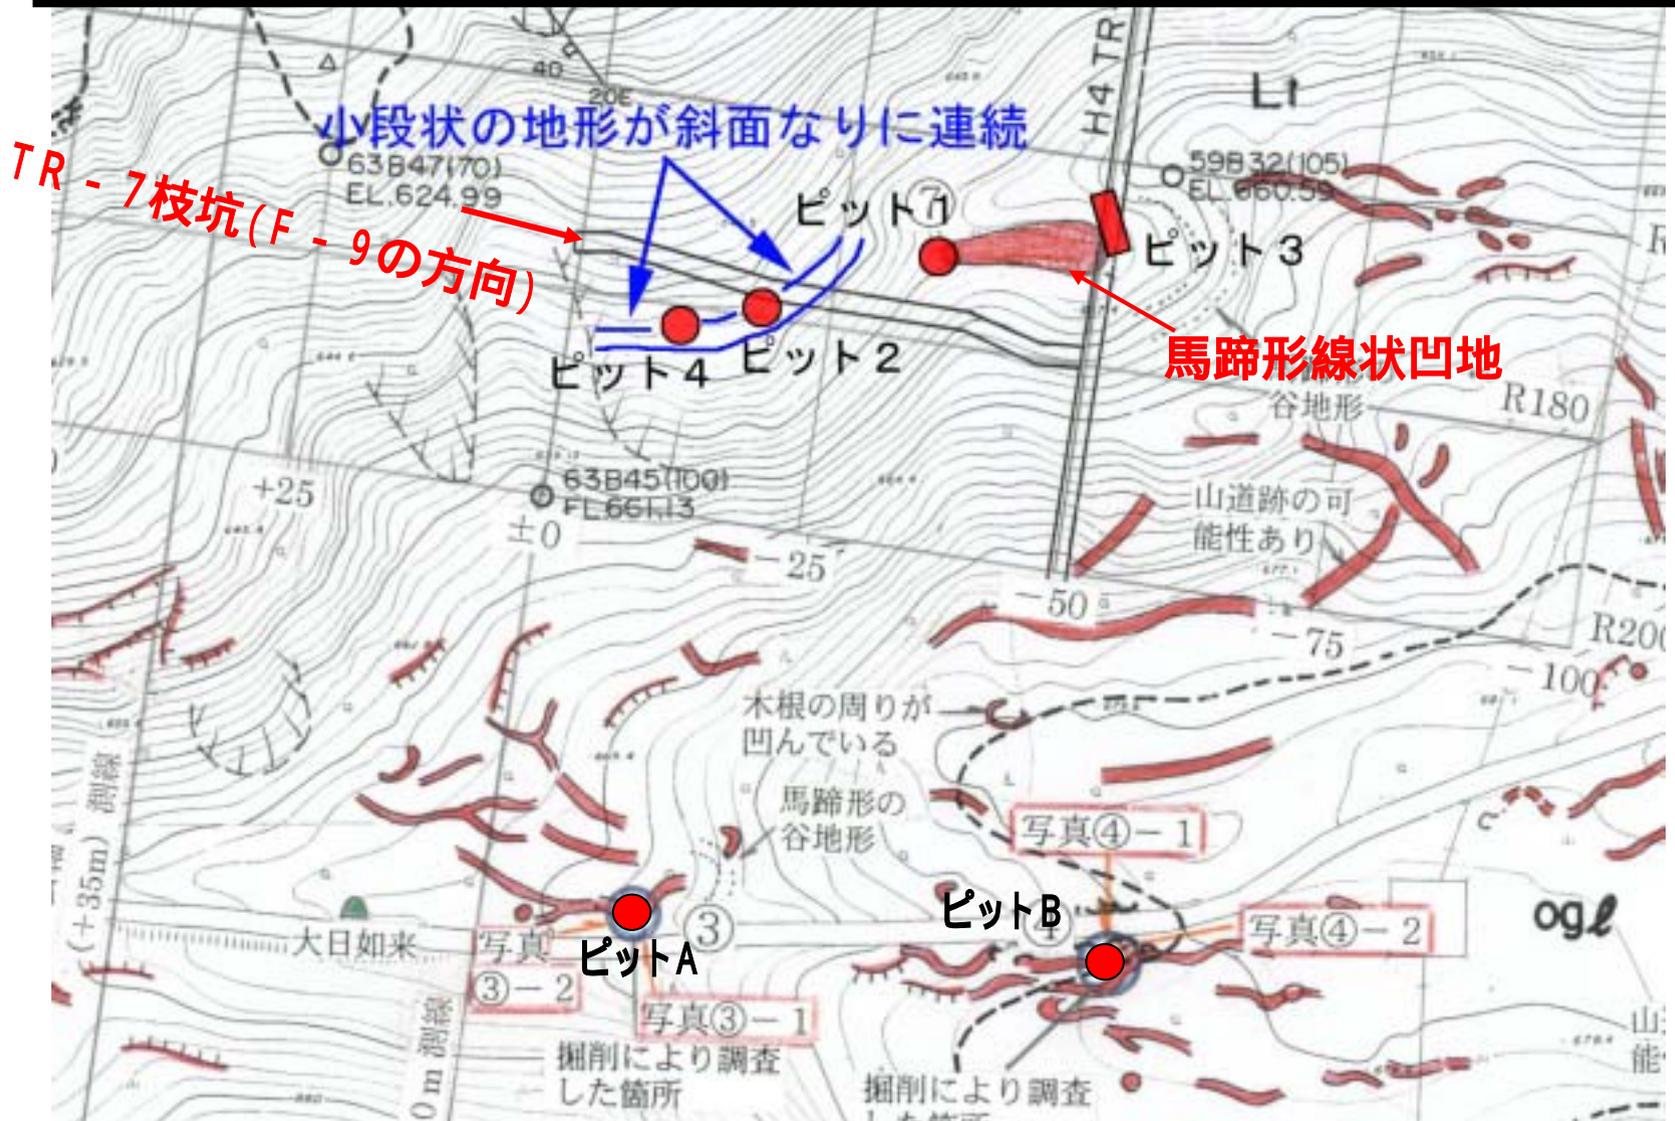
1. 線状凹地の成因(ピット調査)

線状凹地の成因を、地表付近にピット(穴)を掘って調べました。

浅川ダムでは、線状凹地について9箇所ではピット調査を実施。ピット調査の結果、線状凹地の成因は3つに集約されました。

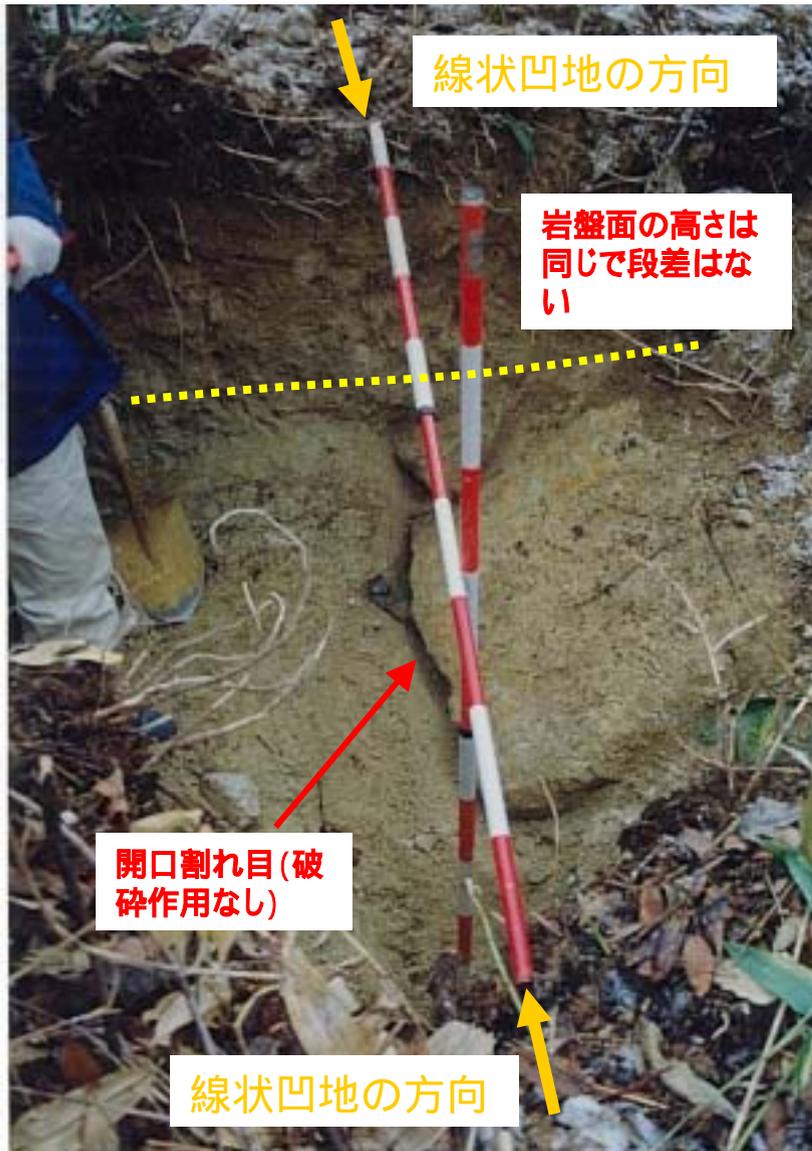
1. 線状凹地の成因 (ピットAの観察結果)

- ピットAでは、線状凹地の直下の岩盤に開口割れ目が見つかりました。
- 割れ目の方向は、線状凹地の方向とほぼ並行です。
- このことから、線状凹地は開口割れ目への土砂の流入などによって形成されたものと考えられます。
- また開口割れ目両側の基盤面の高さは同じで、また破砕作用も認められないことから、割れ目は第四紀断層ではありません。

ピットA：線状凹地は岩盤の開口割れ目が成因と考えられます。開口割れ目の成因としてトッピングや熱水変質脈の溶脱などが考えられます。

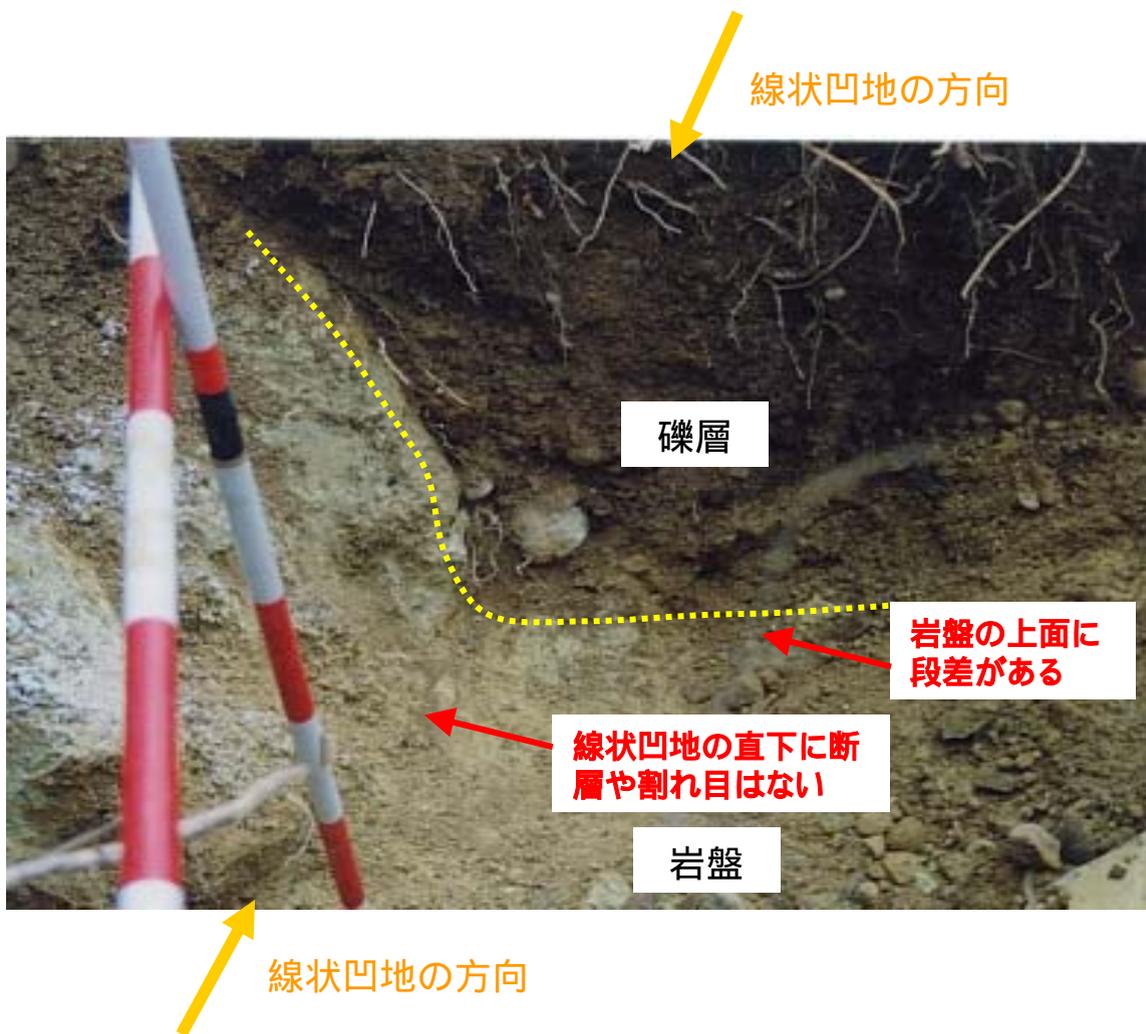
1. 線状凹地の成因 (ピットBの観察結果)

- ・ ピットBでは線状凹地の直下に断層や開口割れ目は認められません。
- ・ 岩盤の上面には段差があり、そのため礫層の厚さが急変しています。
- ・ このことから、当箇所の線状凹地は礫層の厚さが急変しているために生じたものと考えられます。

ピットB：線状凹地は岩盤の上面の凹凸による被覆層の厚さの急変が成因と考えられます。

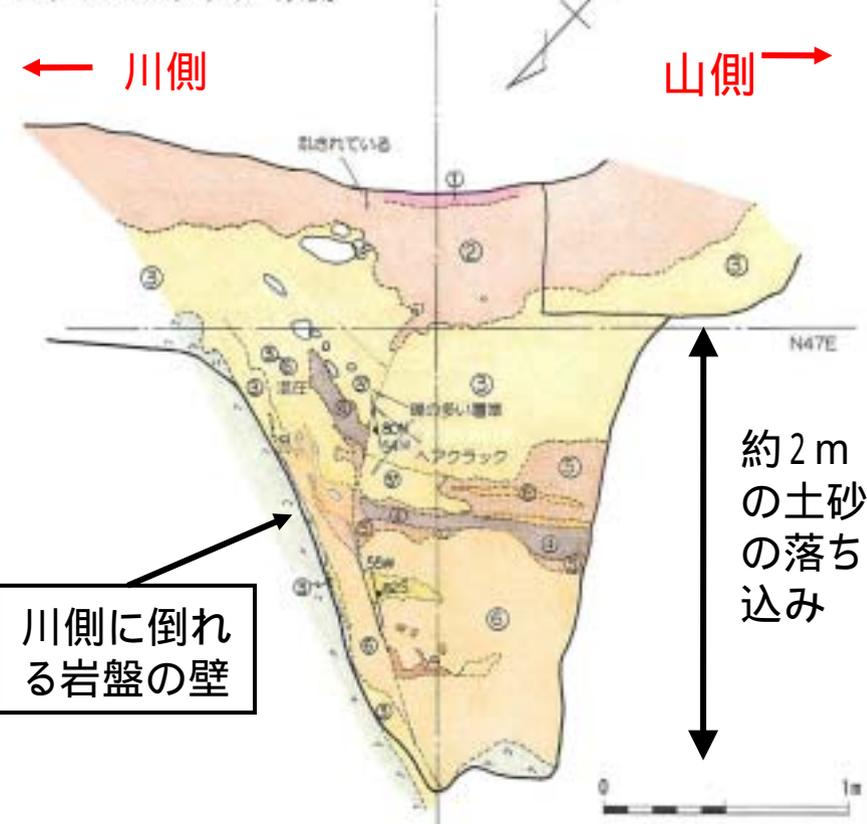
ピット4スケッチ 東側

- 岩盤に約2mの深さの凹みがあり、土砂が落ち込んでいます。
- 岩盤の壁の向きは川側に倒れるような方向です。
- これは、重力によって斜面表層部の岩塊が川側にずれたものと考えられます (このような現象は**トップリング**と呼ばれています)。
- このように、トップリングによっても、開口割れ目が形成され、そこへ土砂が落ち込んで線状凹地が形成されています。
- また、トップリングが生じているような地表付近の岩盤はゆるんでいます。

ピット4：線状凹地はトッピングが成因と考えられます。

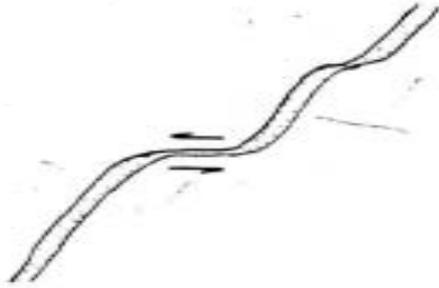
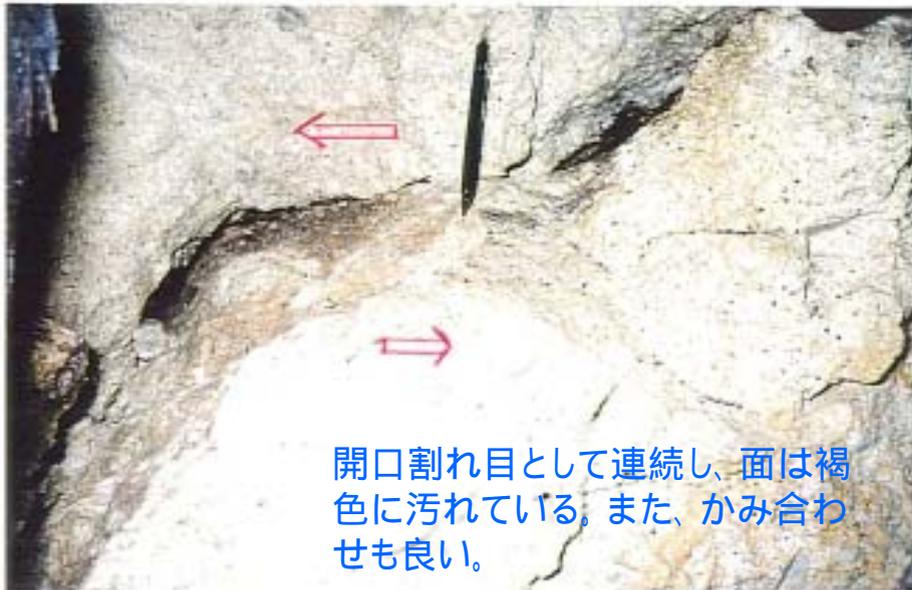
岩盤のわずかな移動による割れ目

かみ合わせは良い、
面は褐色に汚染、

開口割れ目として連続し、面は褐色に汚れている。また、かみ合わせも良い。

・調査用トンネル(TR-7)を掘り、開口割れ目を観察しました。

・トッピングなど岩盤のわずかな移動によってできた開口割れ目がありました。

・この開口割れ目は、線状凹地の成因となっている可能性があります。

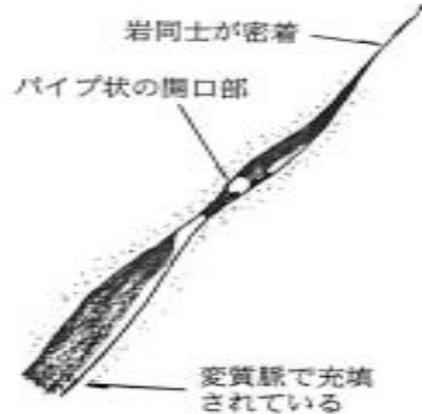
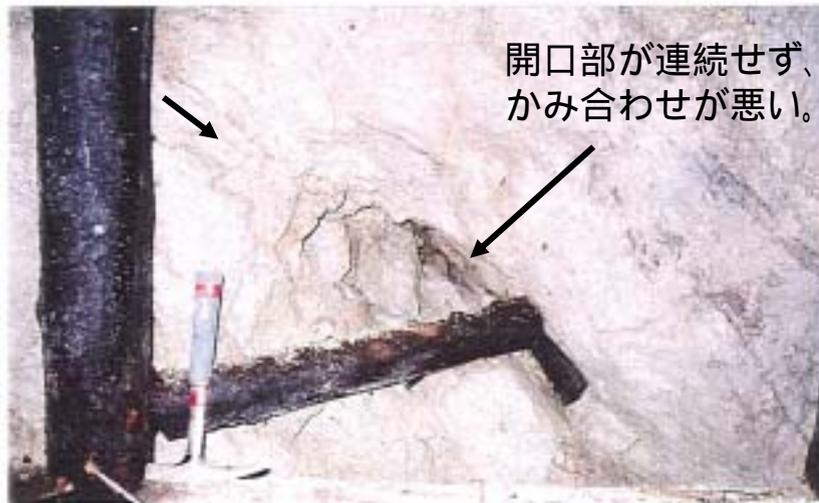
変質脈の溶脱による割れ目

開口割れ目の延長部は閉じた変質脈

- ・熱水変質脈が地下水とともに流れ出した(溶脱)結果できた開口割れ目もあります。
- ・この開口割れ目は、熱水変質脈が不規則な形をしているために、割れ目の形がシャープでなく、かみ合わせもよくありません。また熱水変質脈の一部だけが溶脱すると、パイプ状になることがあります。
- ・熱水変質脈の溶脱による開口割れ目も、線状凹地の成因となっている可能性があります。

浅川ダムでの熱水変質脈はスメクタイトからなります。スメクタイトは水に触れると吸水してゲル状になるため、熱水変質脈にそって自由に地下水が流れると、スメクタイトは地下水と共に流れ出してしまいます。これを溶脱といいます。

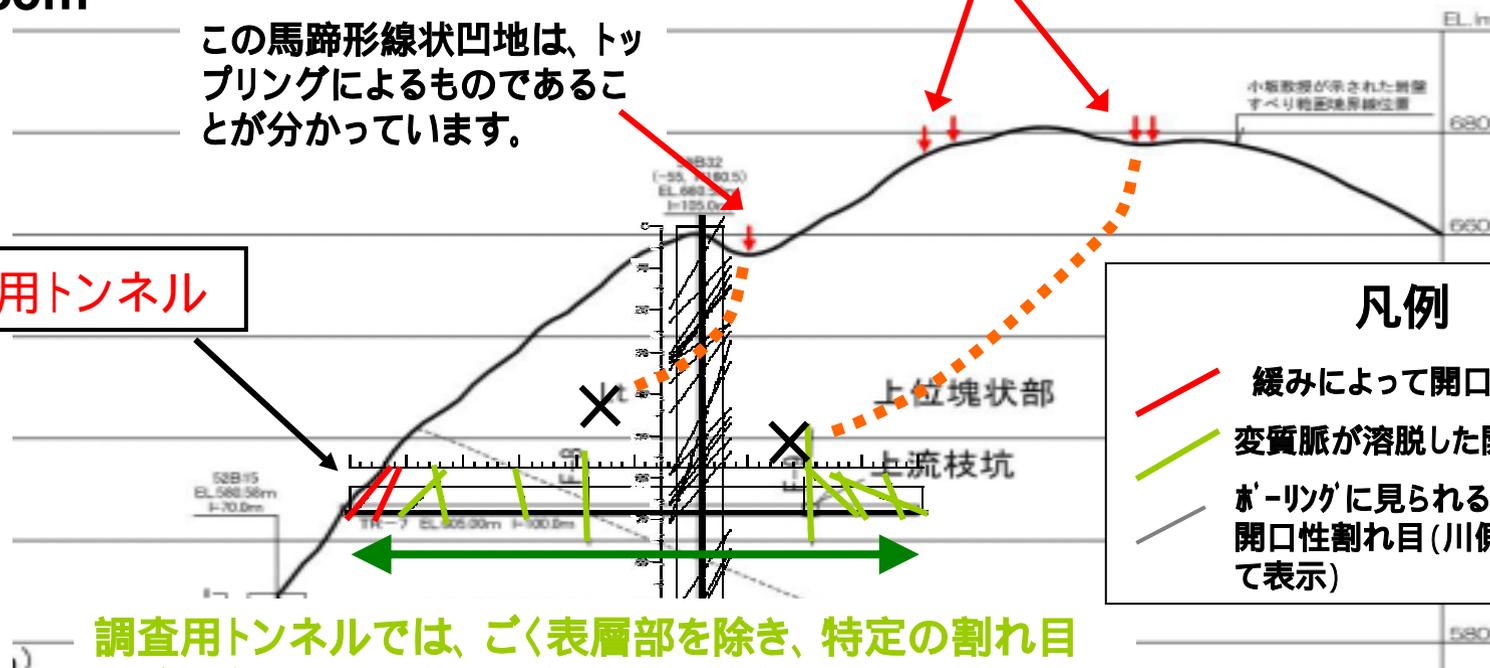
調査用トンネル

ピット調査の結果から、線状凹地は大規模な岩盤の変位を伴うものではないと考えられ、線状凹地を起点とする岩盤すべりは想定されません。

ダム軸下流
85m

この馬蹄形線状凹地は、トップリングによるものであることが分かっています。

調査用トンネルでは、ごく表層部を除き、特定の割れ目などを境にする顕著な岩盤状況の変化は認められません。また低角度な断層なども認められません。

このように、線状凹地を起点として調査用トンネルを切るような岩盤すべりは存在しません。

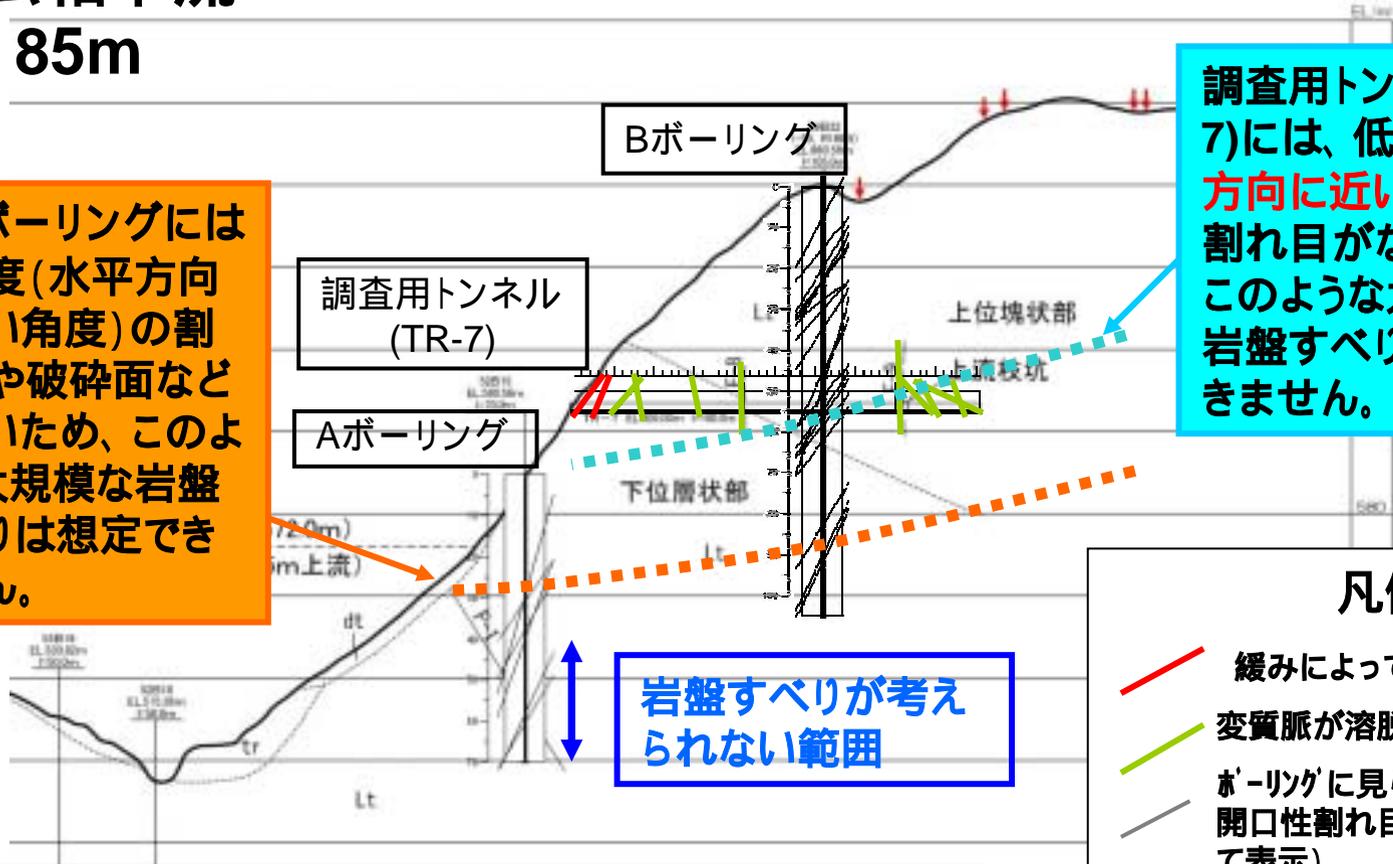
岩盤すべりが考えられない範囲

A,Bボーリングには低角度(水平方向に近い角度)の割れ目や破碎面などがなかったため、このような大規模な岩盤すべりは想定できません。

調査用トンネル(TR-7)には、低角度(水平方向に近い角度)の割れ目がないため、このような大規模な岩盤すべりは想定できません。

このように、さらに深い岩盤すべりも存在しません。したがって、岩盤すべりは、線状凹地の成因とは考えられません。

・また、調査用トンネル(TR-7)やボーリングの状況から岩盤すべりの存在は認められず、岩盤すべりは線状凹地の成因とは考えられません。

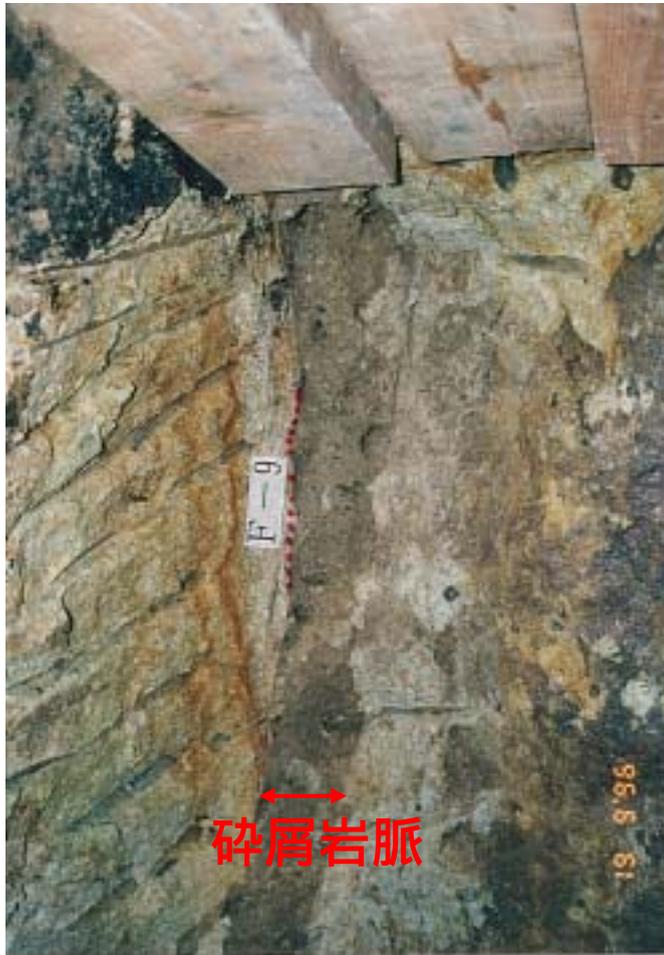
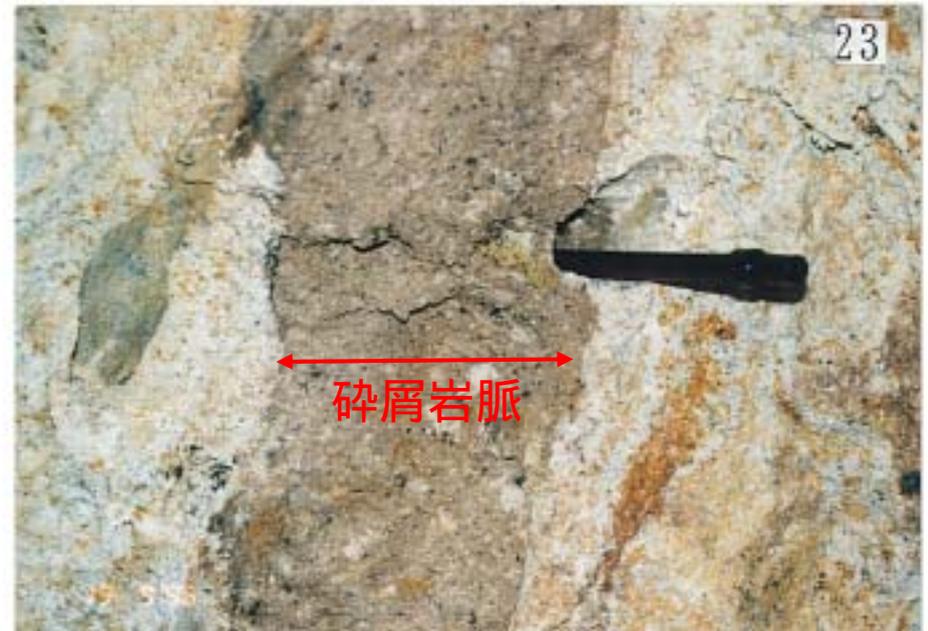
・F - 9は、凝灰質の碎屑岩脈が伴っており、これは変質してるため、一部では溶脱して開口割れ目のようになっています。

・F - 9断層は馬蹄形線状凹地の直下に位置していますが、F - 9断層に土砂などの流入はありません。

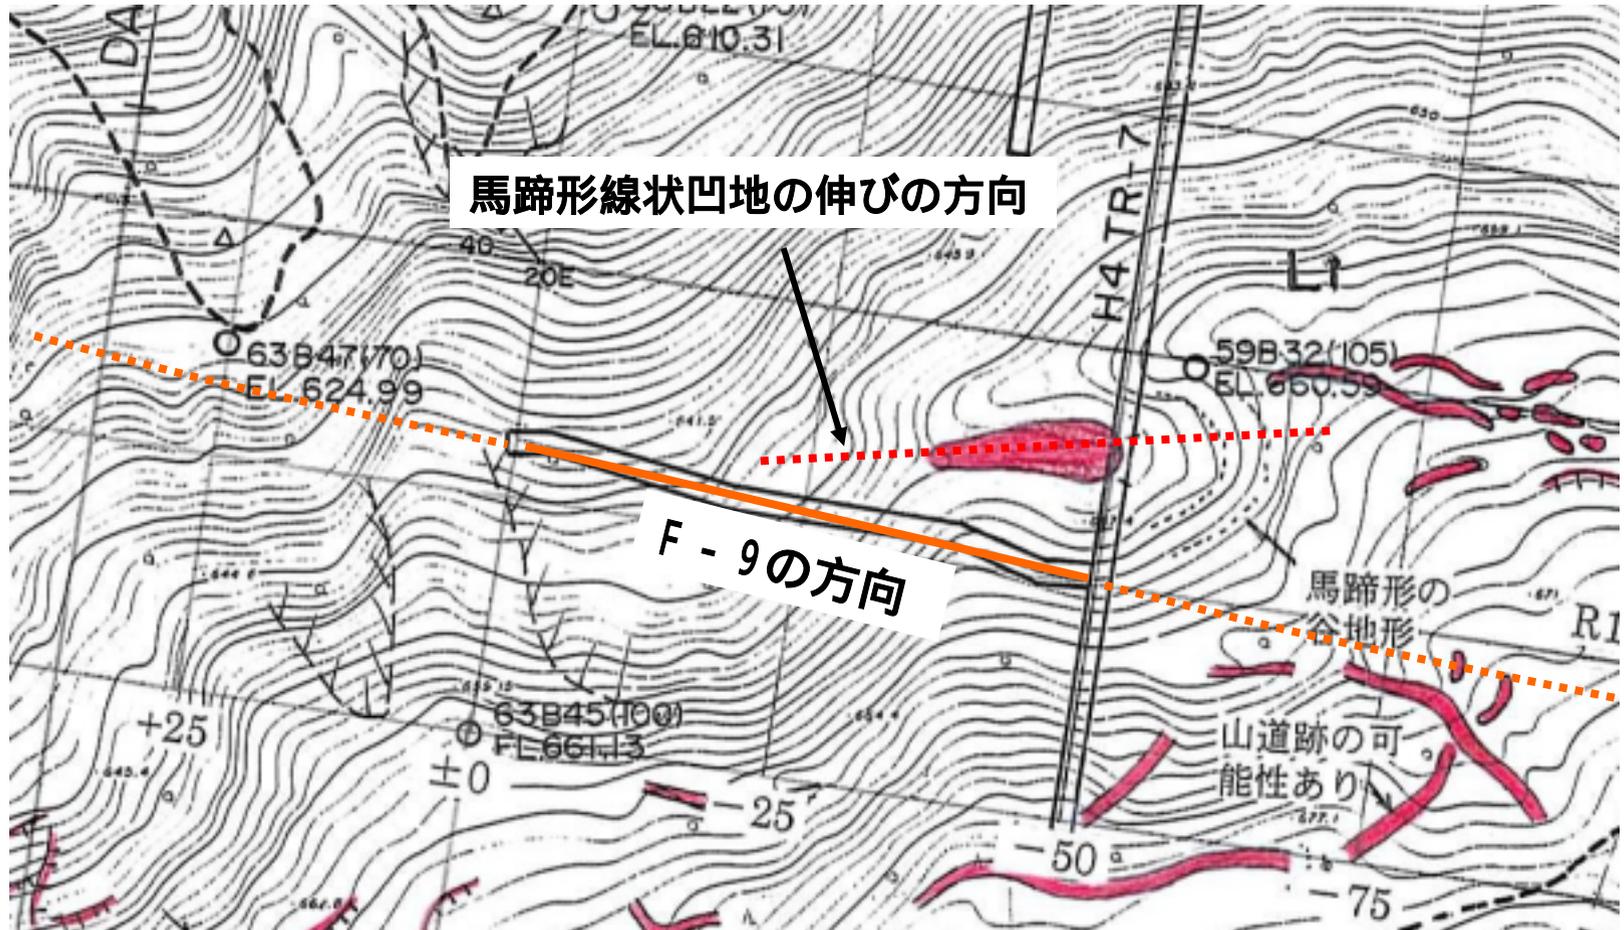
浅川 →

・馬蹄形線状凹地の伸びの方向とF - 9の方向は異なっています。

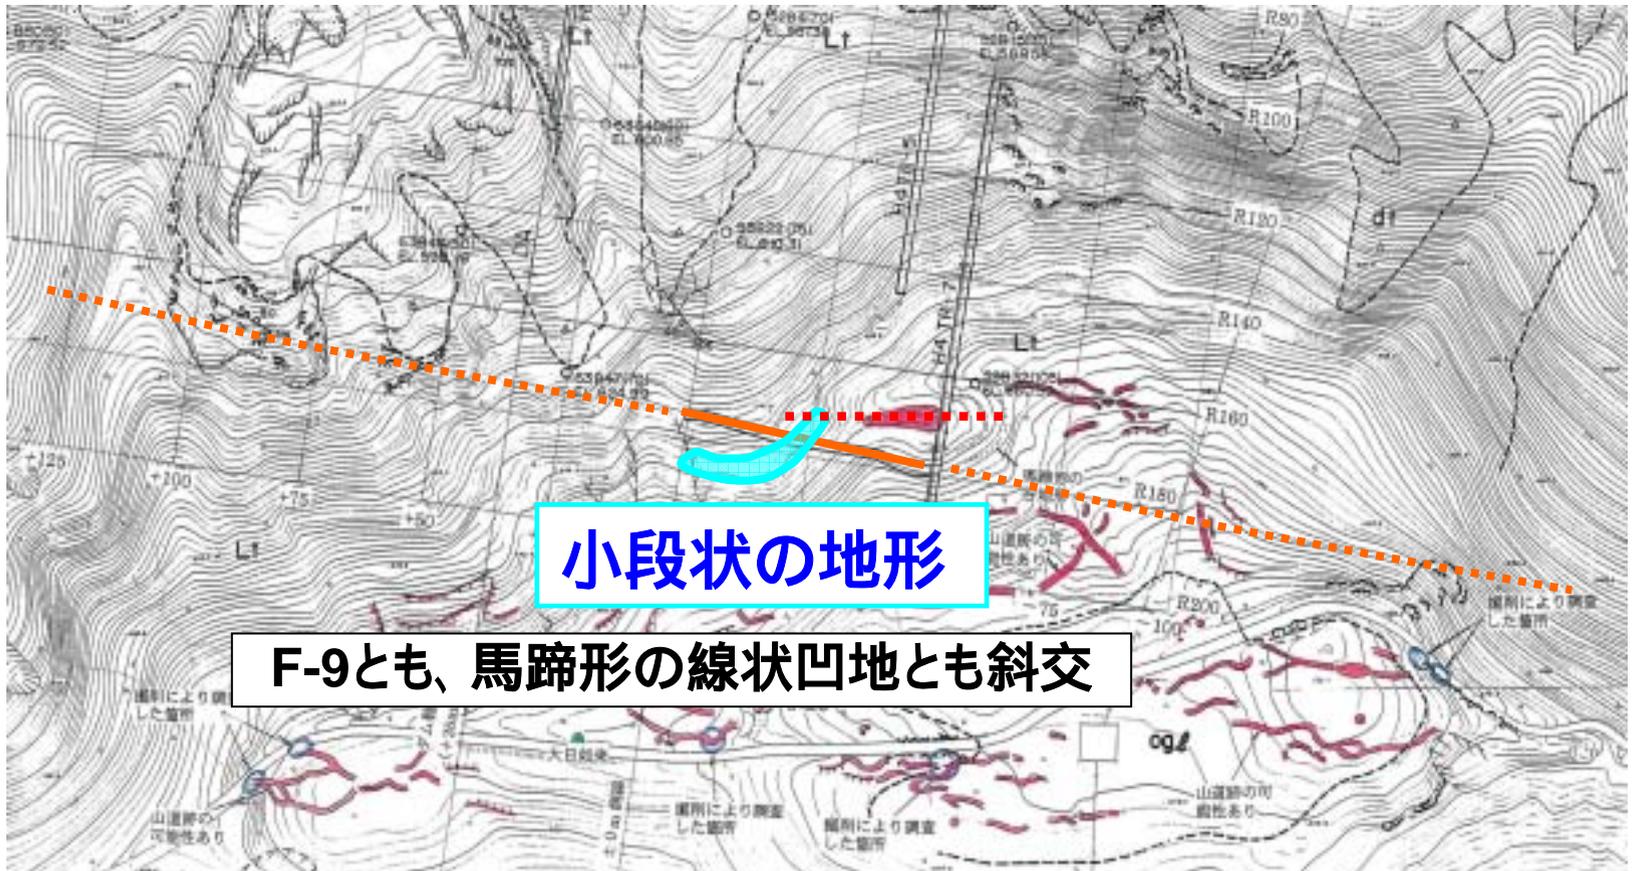
・F - 9断層直上付近にある馬蹄形凹地は局所的な地形であり、断層のように面状の広がりを持つものによって形成されたものではなく、線状凹地は断層変位地形ではありません。

F - 9断層直上付近にある馬蹄形凹地は局部的な地形であって、断層のように面状の広がりを持つものによって形成されたものではなく、**線状凹地は断層変位地形ではありません。**

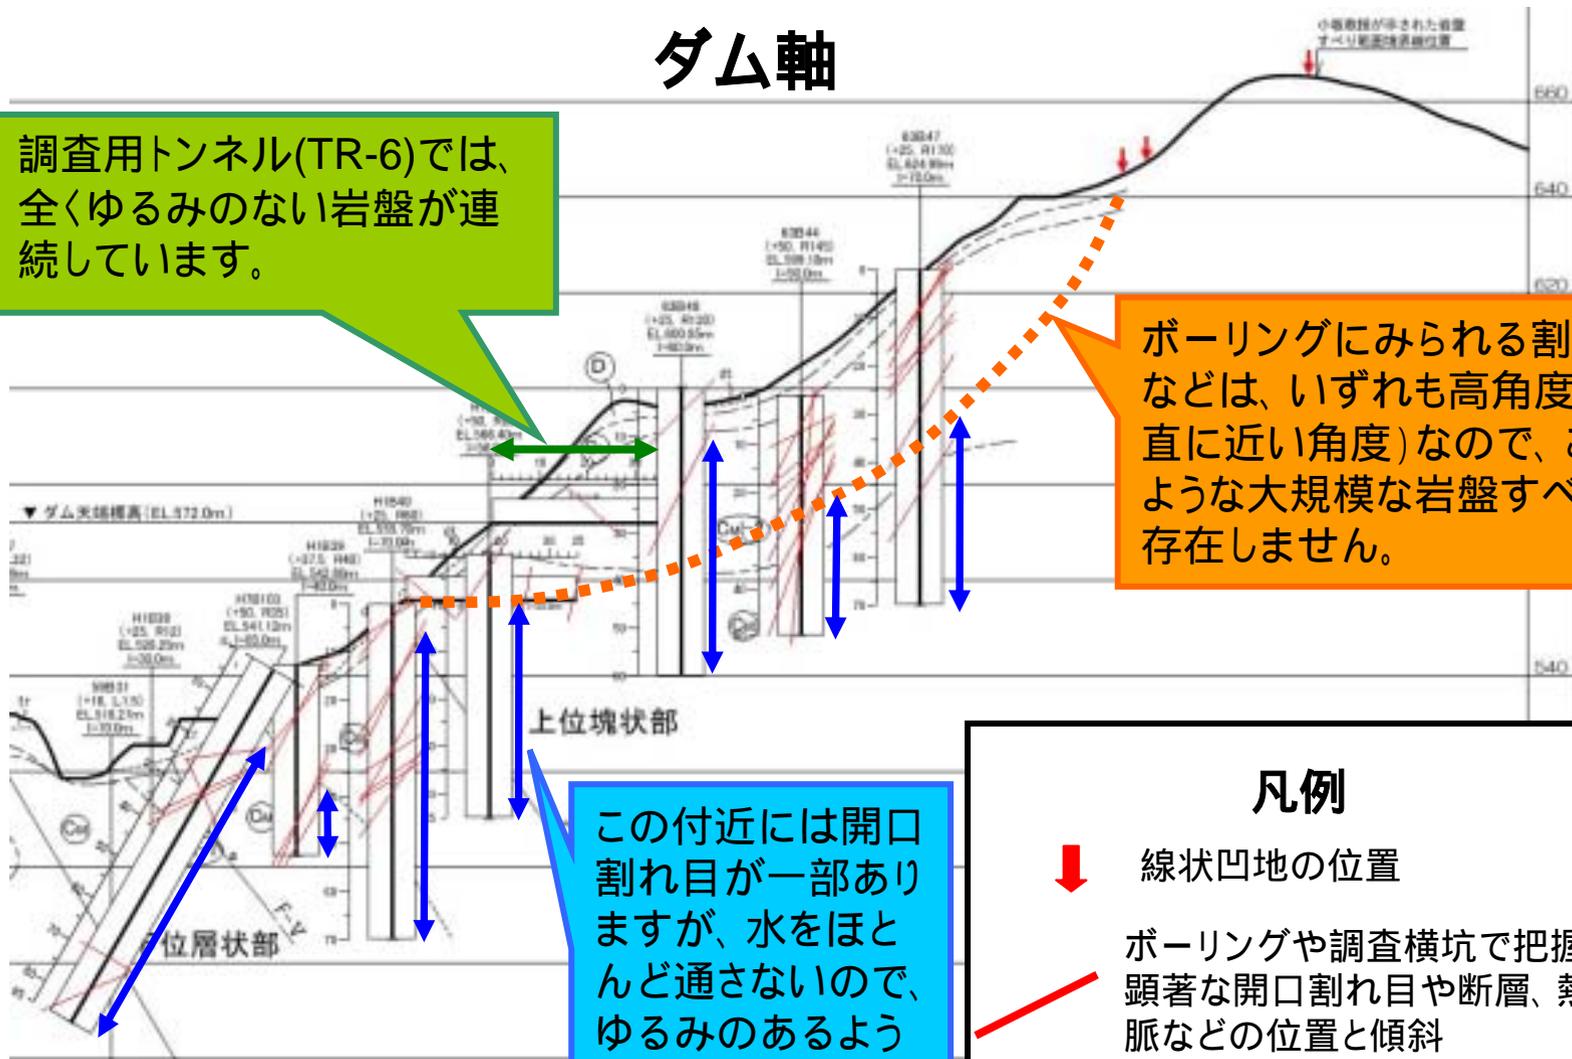
ダム軸

調査用トンネル(TR-6)では、全くゆるみのない岩盤が連続しています。

ボーリングにみられる割れ目などは、いずれも高角度(垂直に近い角度)なので、このような大規模な岩盤すべりは存在しません。

この付近には開口割れ目が一部ありますが、水をほとんど通さないのので、ゆるみのあるような岩盤ではありません。

- ・ ダム軸右岸側のボーリングにみられる割れ目や変質脈はいずれも高角度(垂直方向に近い角度)なので、大規模な岩盤すべりは存在しません。
- ・ 調査用トンネル(TR-6)では、全くゆるみのない岩盤が連続しています
- ・ ダム軸右岸のダムがのる付近のボーリングには開口割れ目があるものもありますが、水をほとんど通さないので、ゆるみのあるような岩盤ではありません。
- ・ 以上のように、ダム軸右岸のダムがのる付近の岩盤には岩盤すべりや深いゆるみはなく、ダム建設に当たって問題はありせん。
