平成7年7月 梅雨前線豪雨における
砂防激甚災害対策特別緊急事業

長野県土木部砂防課

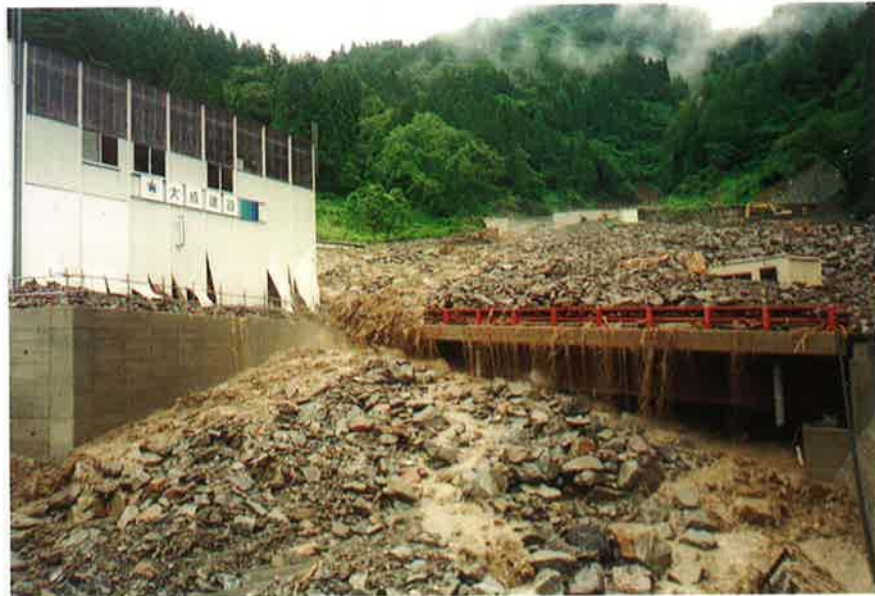
被
災
後

湯原沢は蒲原山に源を発し、小谷村湯原地区を流れる流域3.6km²、平均河床勾配1/4の急流河川である。

平成7年7月11日～12日にかけて梅雨前線の影響により雷を伴った集中豪雨に見舞われ、流域内に多数の山腹崩壊、地すべり、及び土石流が発生した。これにより、下流の集落では、公民館と2戸の民家及び国道148号が土砂に覆われる甚大な被害を受けた。

その後、平成8年12月に発生した蒲原沢土石流災害をふまえ、平常時の無害な土砂は流下させ、土石流発生時には、多量の土砂を堆積させる調整機能を有するスリットダムとするとともに流出した土砂を速やかに姫川へ流下させるため、護岸工には底張りも施工した。また、被害を受けた国道148号は平成9年12月に新道が災害復旧事業により完成し開通した。

河床堆積土の流出を防止するために山間部であるがブロックによる護岸工を平成8年度から平成10年度にかけて実施した。

工事概要 護岸工 L=295m 法面保護工 A=1,350m² 押え盛土 V=5,000m³

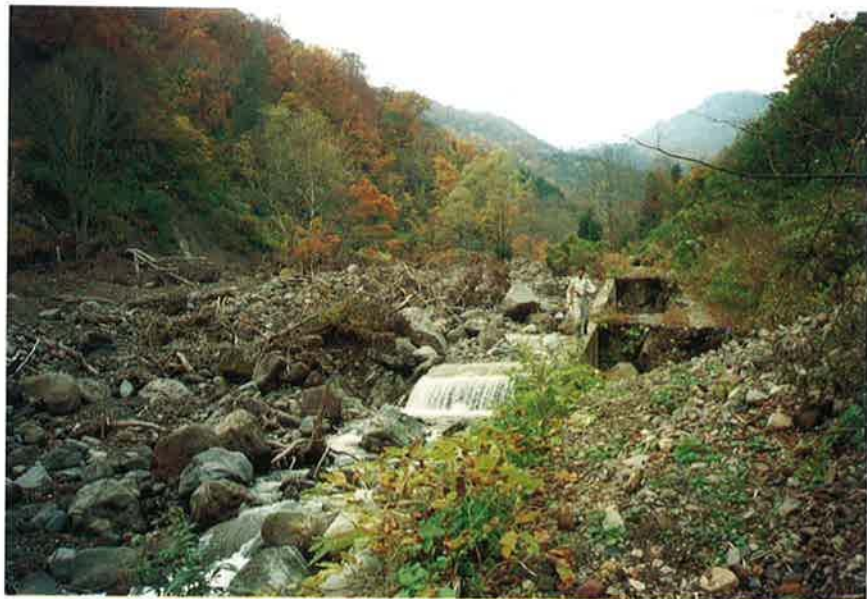
被災後

土沢川は、風吹岳に源を発し、小谷村下寺地区を流れる流域11.3km²、平均河床勾配1/9の急流河川である。流域内の地質は、上流部は第四紀火成岩（白馬乗鞍溶岩）、下流部は中生代堆積岩（来馬層）で急峻な地形といったところに荒廃地があり、毎年融雪及び豪雨出水のたびに多量の土砂が流出している。平成7年7月11日～12日の梅雨前線豪雨の際には大規模な土石流が発生し、下流の人家、道路等に激甚なる被害をもたらした。

下流部にあった既設ダムは既に満砂状態であり、流出土砂の調整機能を持つ2基の透過型ダムを計画した。

また、土石流発生土砂及び掘削残土が中請材に適合しており、これらを有効利用するために鋼製セルダム方式を採用し、平成8年度から平成10年度にかけて事業を実施した。

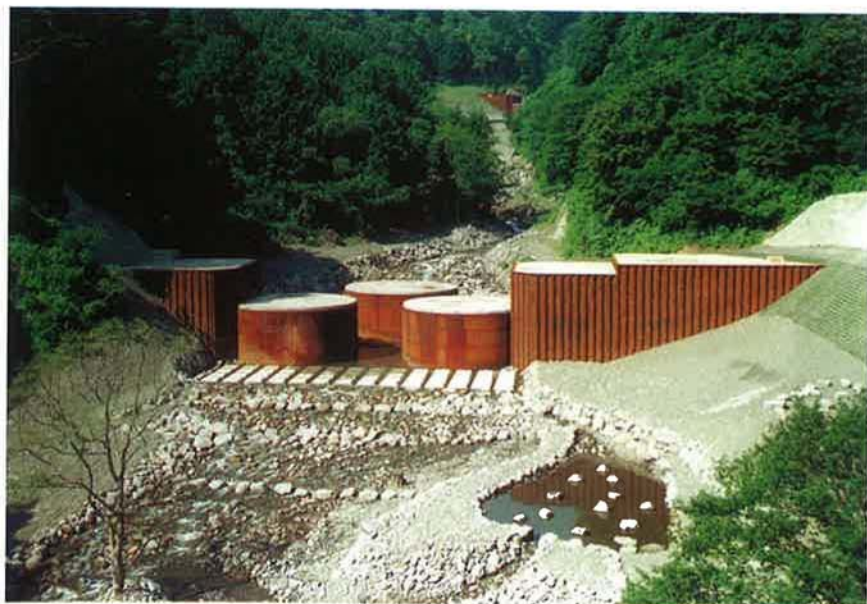
完成

鋼製セルダム2基
 (1号) H=10m L=81.2m V=10,801m³
 (2号) H=10m L=61.2m V=8,850m³

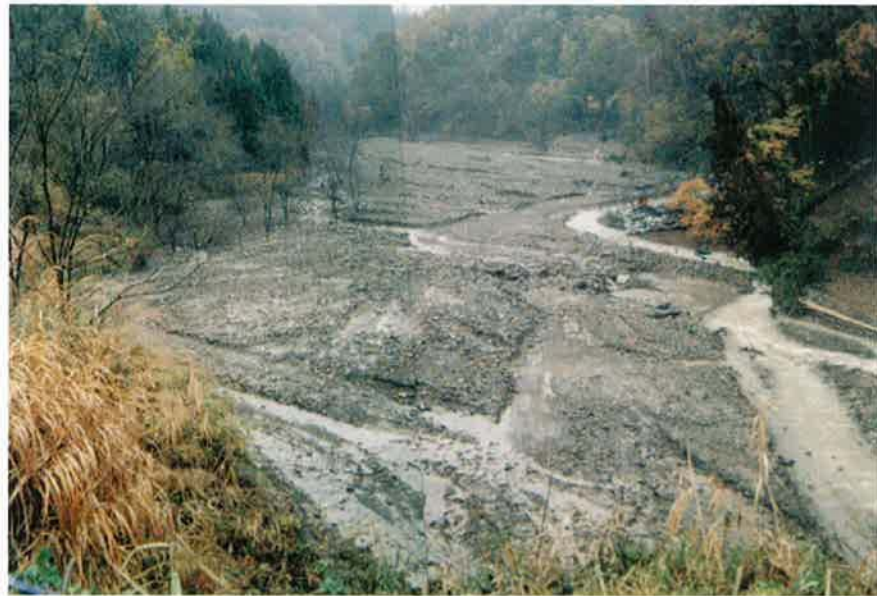
被災後

土谷川は、奉納山に源を発し小谷村奉納地区を流れる流域25km²、平均河床勾配1/15の急流河川である。本ダム群の計画位置は姫川合流点より約2～5km上流に位置し、保全対象は人家の他に幹線道路である国道148号線と地域の足でもあるJR大糸線がある。

平成7年7月11日～12日の梅雨前線豪雨により、既設の奉納4号砂防ダムの被災、十数か所に及ぶ山腹崩壊が生じ、下流では県道等の道路が通行止めになった。流出した多量の土砂が河道内に堆積しているため、再度土石流が発生すると下流域は大きな被害を受けることが懸念される。

そこで土砂流出による被害の防止及び横侵食を防止するため3基の砂防ダムを計画した。

砂防ダムの設計も施工の迅速性の確保や発生土砂が中詰材に適していることから有効利用を図るために、ブロックダムや鋼製セルダムを採用し、平成8年度から平成10年度にかけて事業を実施した。

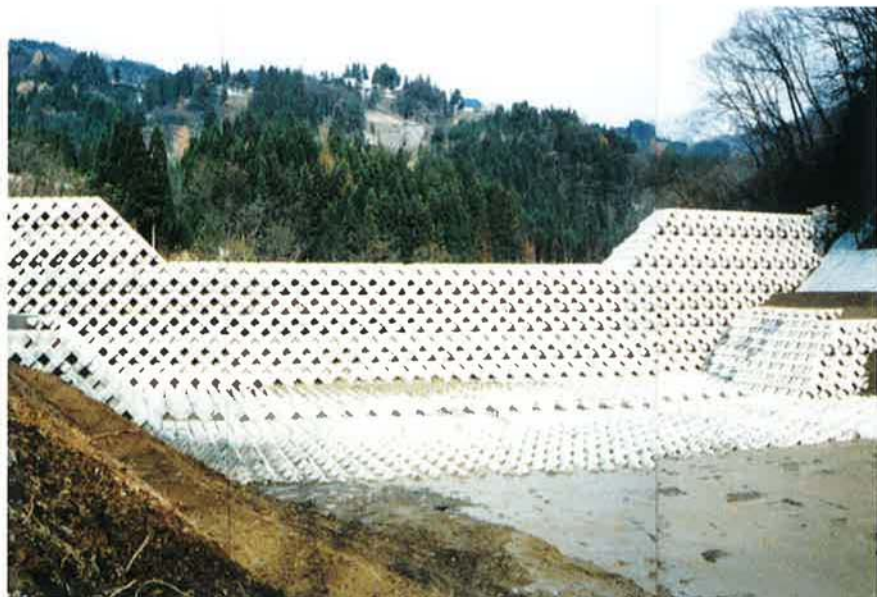
完成

鋼製セルダム 2基	(曾田)	H=11m	L=103.8m	V=18,510m ³
	(奉納)	H=10m	L=78.8m	V=17,000m ³
ブロックダム 1基		H=10.1m	L=105.4m	V=6,000m ³

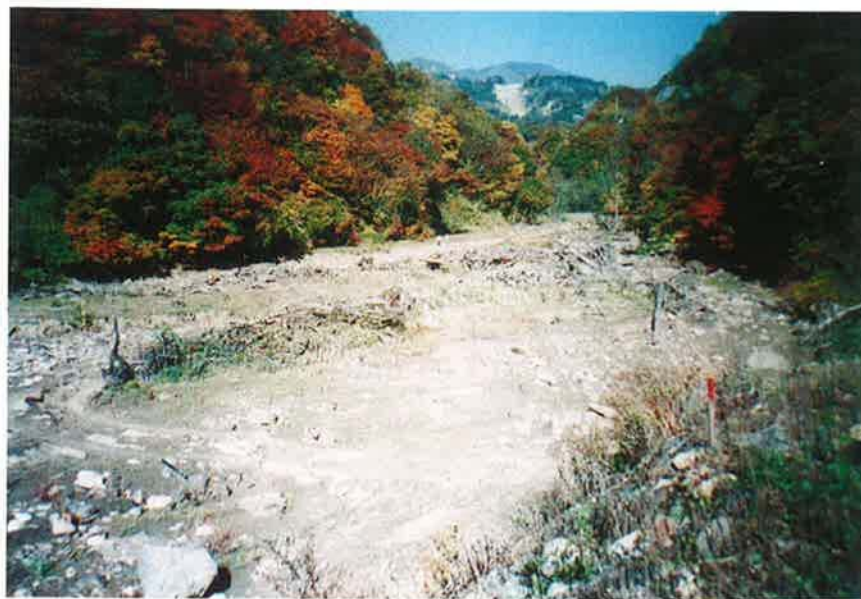
被災後

中谷川は、天狗原山に源を発し小谷村中土地区を流れる流域57.9km²、平均河床勾配1/50の砂防河川である。本ダム施工位置は姫川との合流点より約500m上流に位置し、合流点には村を南北に縦断する幹線道路の国道148号線JR大糸線と発電所がある。

平成7年7月の梅雨前線豪雨により、既設白岩ダム直下右岸の崩壊斜面がさらに拡大崩壊を起こし、崩土が下流に流出した。幸いにも道路・鉄道への被害は免れたが、流出した土砂が堆積しており次期出水により今後大きな被害を受けることが懸念された。

このため、砂防ダムを施工する事により流出土砂による被害を防止するとともに横侵食の防止を図った。

本ダムは中谷川最下流の基幹ダムのためクローズタイプのダムとし、国道148号から眺望が良いため景観に配慮して構造物前面に化粧型枠を採用し、平成8年度から平成10年度にかけて事業を実施した。

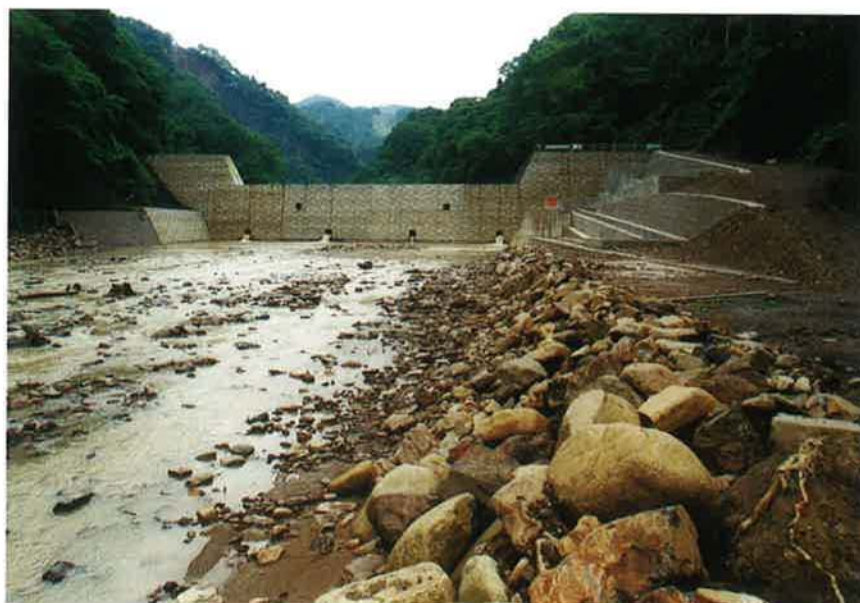
完成

工事概要 ダム工1基（コンクリート） H=12m L=88.8m V=10,078m³

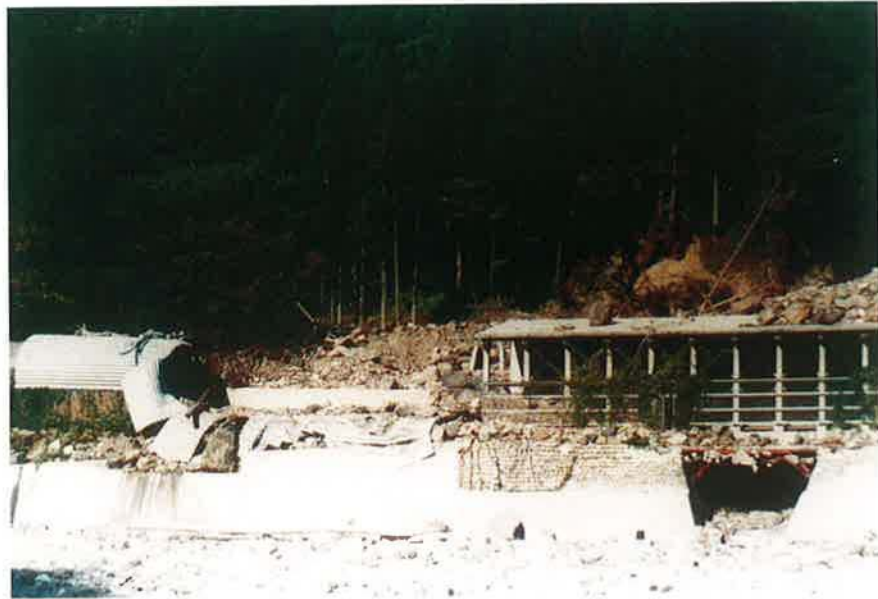
被災後

常蔵沢は、跡杉山に源を発し、小谷村李平地区を流れる流域面積2.0km²、平均河床勾配1/4の急流河川である。常蔵沢はJR大糸線の線路下を流れていたが、平成7年7月の梅雨前線豪雨により、大規模な土石流が発生し、JR大糸線の施設を破壊し、住民の足となる公共交通網を寸断するという甚大な災害となった。

このため、格子型鋼製スリットダムとコンクリートクローズダムを計画し、下流部の流末処理は、河床河道の安定を図りながら速やかに土石流を流下させるためコンクリートによるU型構造の流路工とした。また、流路が被災前のようにJR下部を横断することは土石流が発生した場合、閉塞し再度災害の恐れがあるためJR上部を跨ぐ特殊な構造とした。

平成9年11月29日に、JR大糸線は被災後2年5ヶ月ぶりに全面開通となった。このように厳しい条件下ではあったが、上下作業の工程管理など十分配慮して、早期復旧につとめ、周辺整備を含めた対策工事も平成11年3月に完成した。

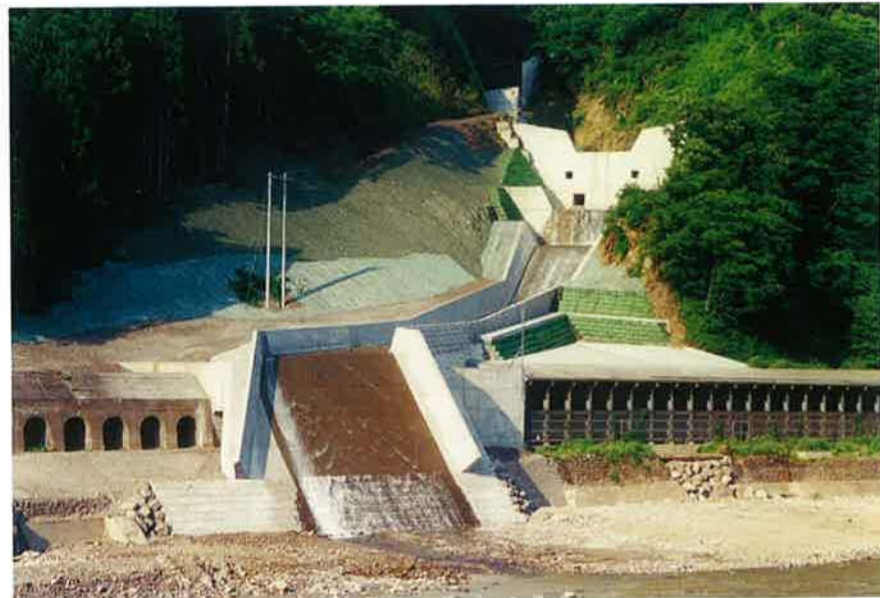
完成

ダム工	2基 (コンクリート)	H=10m	L=28m	V=1,420m ³
	(鋼製スリット)	H=8m	L=21m	V=974m ³
流末処理工			L=74.8m

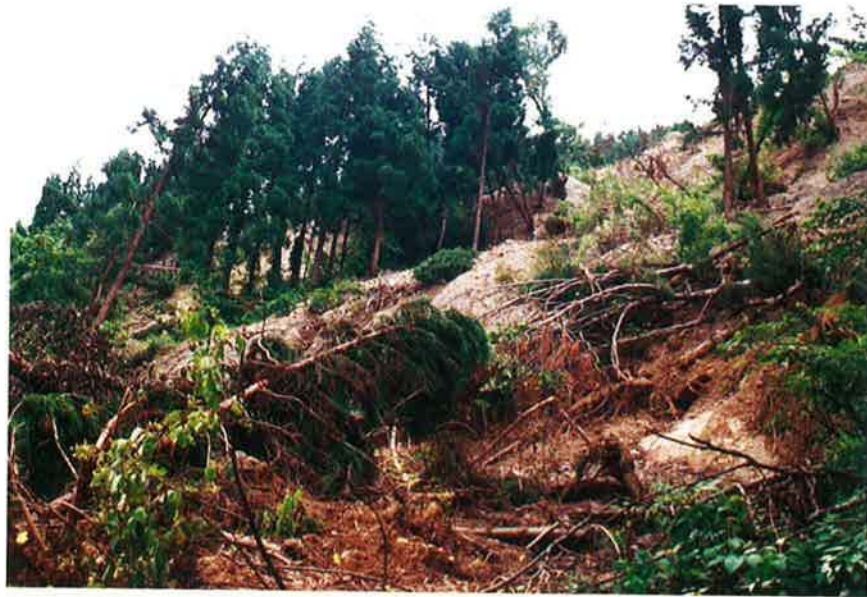
被
災
後

保寺沢は、一夜山に源を発し、鬼無里村両京地区を流れる流域3.3km²、平均河床勾配1/8.4の急流河川である。平成7年7月11日～12日の梅雨前線による集中豪雨のため、鬼無里村内では各所で土砂災害が発生し、24世帯に避難命令・勧告が出された。特に、保寺沢流域においては、大きな山腹崩壊が発生し、下流の村道が流出土砂に覆われるなど大きな被害を受けた。

事業内容は、斜面崩土の再侵食や、再崩壊を防止するため斜面安定化対策工として、斜面整形工、山腹土留工、地表水・湧水排水工などの抑制工を中心に山腹工を採用し、平成8年度から平成10年度にかけて事業を実施した。

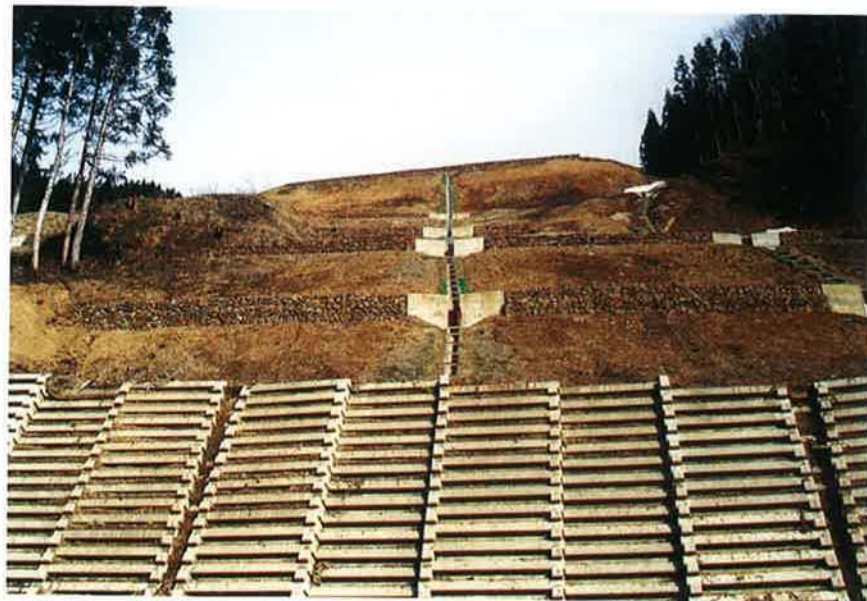
完
成

工事概要 山腹工 A12,000m²

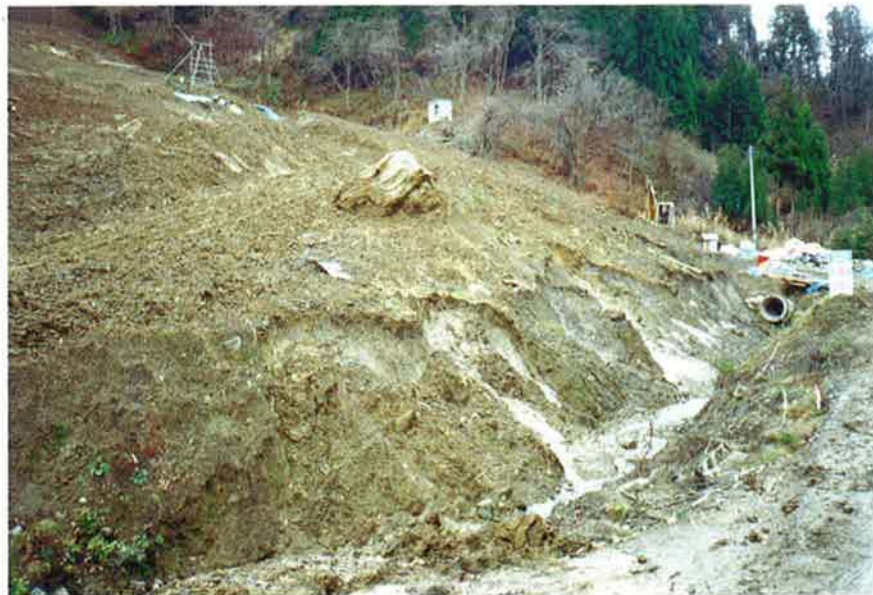
被
 災
 後

小川沢は、今崩地区に源を発し、小川村奈良尾地区を流れる流域面積9.4km²、平均河床勾配1/17の急流河川である。

平成7年7月11日～12日にかけて梅雨前線による集中豪雨で、村内では多数の山腹崩壊、地すべりおよび土石流が発生した。これにより民家や村道が土砂に覆われたり流されたりする被害を生じた。当奈良尾地区でも地すべり性崩壊により土塊が小川沢を閉塞し、上流の神社が水没する等の被害が発生した。

事業内容は土石流を起こすおそれのある閉塞土を除去及び、崩壊した斜面には法面工を施工するなど土石流出防止を図った。小川沢には蛇籠による護岸及び鋼製枠による帯工で流動的な土砂を押さえた。激特事業は平成8年度から平成10年度にかけて実施したが、現在も地すべりを起こした右岸側斜面は活動中であり、地すべり対策工事を実施している。

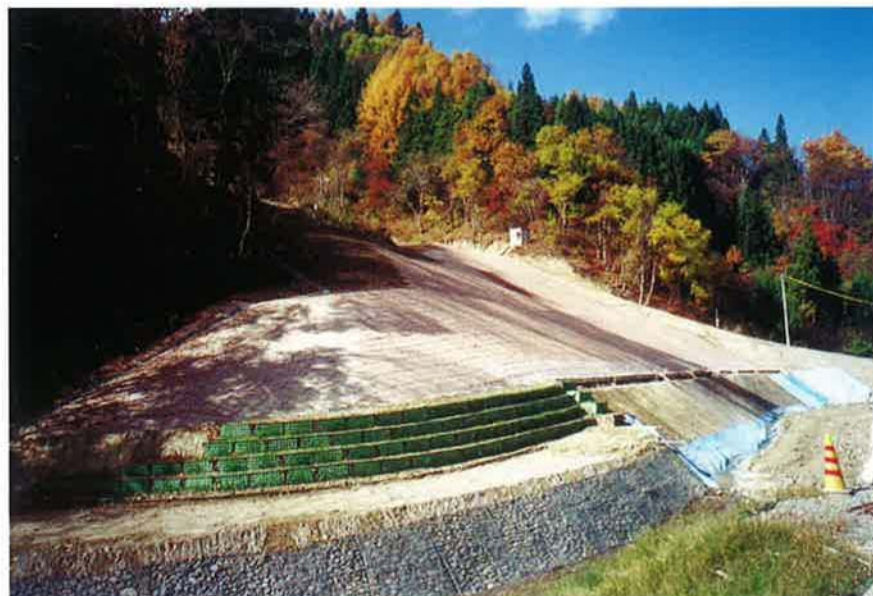
完
 成

護岸工 L=447m
 山腹工 A=2,920m²

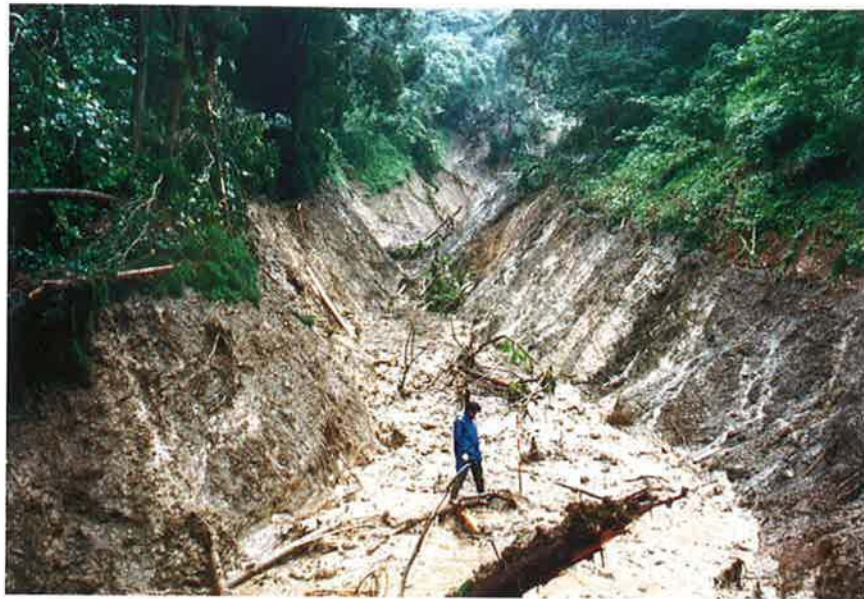
被災後

埋牧沢は法地地区に源を発し、小川村稗の久保地区を流れる流域面積2.2km²平均河床勾配1/9の急流河川である。地質は第三紀層泥岩で周辺には地すべり防止区域があるように脆弱である。

平成7年7月11日～12日の梅雨前線豪雨は、小川村天文観測所で、連続降雨量176.5mm、時間降雨量23mmという記録的な豪雨であった。埋牧沢上流ではおびただしい山腹崩壊が発生し、多量の土砂が流出した。下流には民家25戸、老人ホーム、幼稚園等があるため、平成8年度から平成10年度までに、河川を堰止めている埋塞土の除去、護岸工、支川も含めて4基のダムを施工し保全をはかった。

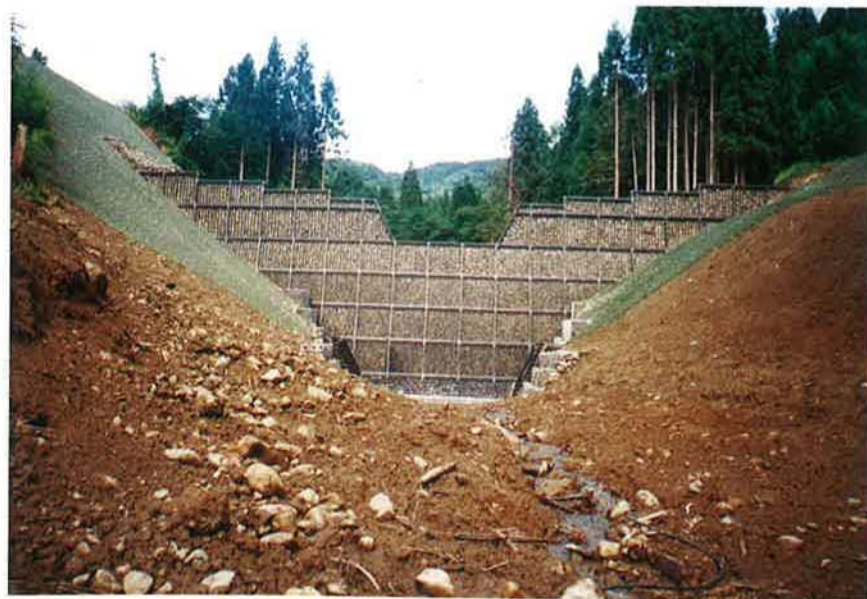
完成

ダム工 2基
コンクリート
鋼製樁

H=7m L=29m V=861m³
H=8m L=44m V=1,826m³

護岸工 L=170.5m
