平成18年7月豪雨

諏訪湖・天竜川河川激甚災害対策特別緊急事業 天竜川河川災害復旧助成事業

国土交通省中部地方整備局・長野県

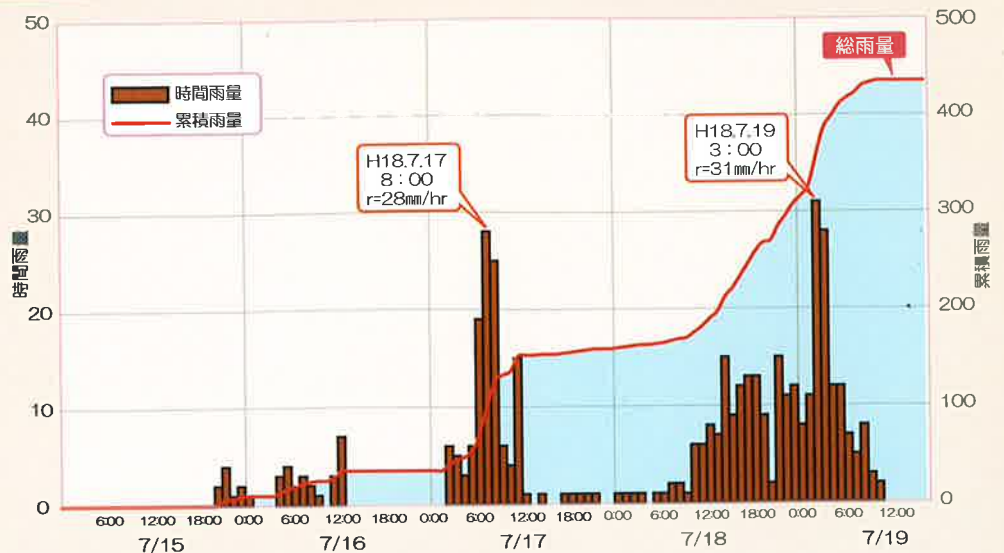
釜口水門(県)降雨量グラフ

雨量のピークは、17日の午前中と19日の早朝に発生しており、2山降雨でした。また、18日12時頃から19日6時頃までの18時間にわたり、時間雨量10mm以上の降雨が断続的にありました。

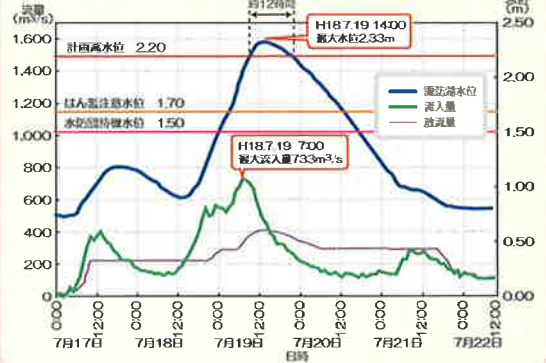
諏訪湖の水位と流入放流量

諏訪湖では、この未曾有の豪雨に伴う出水により、平成18年7月19日9時から21時まで、約12時間にわたり湖面水位が計画高水位を上回りました。(最大約13cm) 天竜川では、平成18年7月18日22時30分に全ての観測所ではん溢注意水位(警戒水位)を超過しました。北殿水位観測所では、18日19時にはん溢危険水位を超過、さらに19日5時10分に計画高水位を超過してから、12時10分に計画高水位を下回るまで約7時間の間、危険な状態が続きました。この洪水で伊那流量観測所では観測史上最大流量となる約1100m³/sを記録しました。

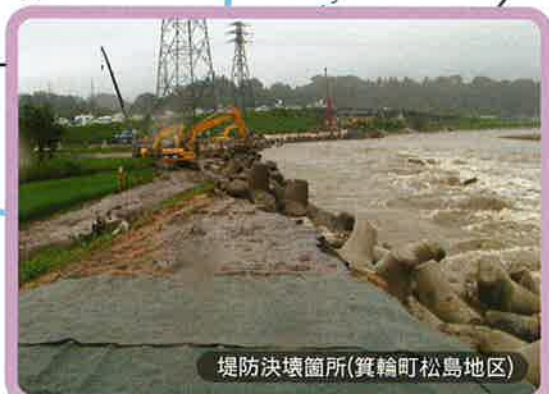
堤防決壊箇所(箕輪町松島地区)

天竜川本川では、田畑等の浸水被害が12地区で発生し殿島橋が落橋した他、箕輪町松島地区の堤防決壊をはじめとする直轄河川管理施設の被災が18箇所が発生する等、被災範囲は飯田市から箕輪町までの広範囲に及びました。

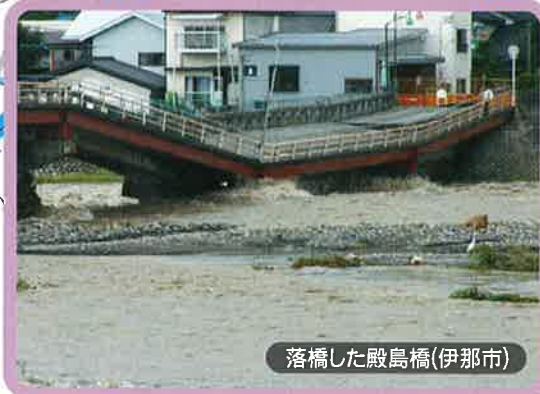
落橋した殿島橋(伊那市)

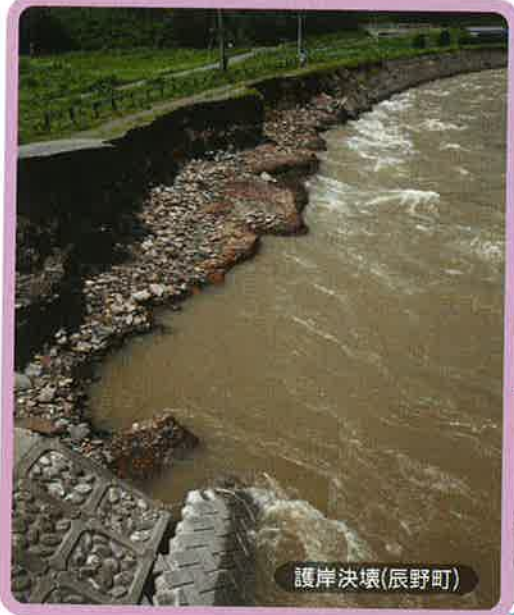
護岸決壊(辰野町)

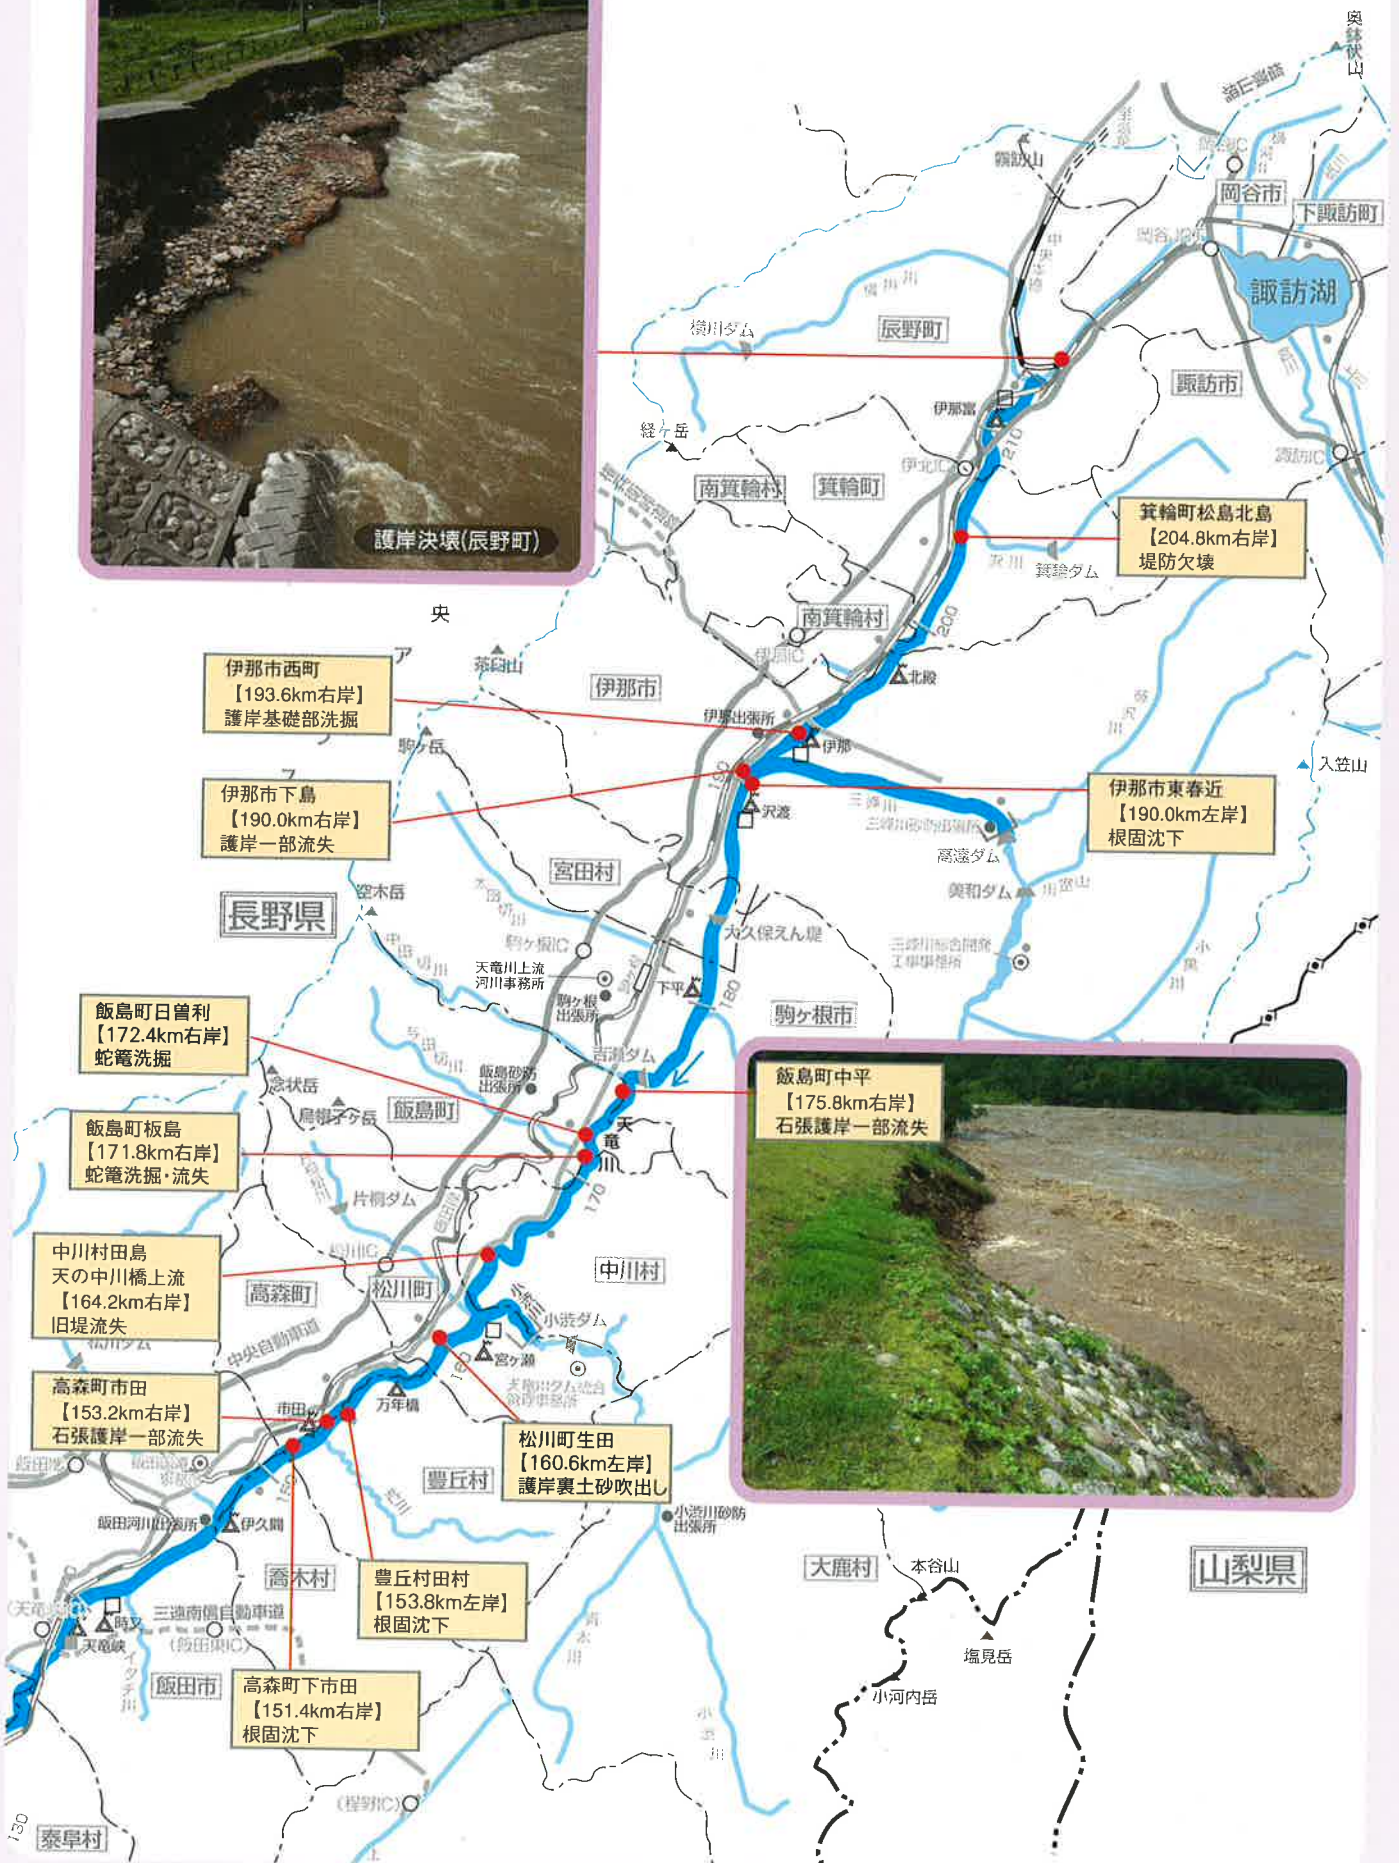
箕輪町松島北島
【204.8km右岸】
堤防欠壊

伊那市東春近
【190.0km左岸】
根固沈下

伊那市西町
【193.6km右岸】
護岸基礎部洗掘

伊那市下島
【190.0km右岸】
護岸一部流失

飯島町日曾利
【172.4km右岸】
蛇籠洗掘

飯島町板島
【171.8km右岸】
蛇籠洗掘・流失

中川村田島
天の中川橋上流
【164.2km右岸】
旧堤流失

高森町市田
【153.2km右岸】
石張護岸一部流失

松川町生田
【160.6km左岸】
護岸裏土砂吹出し

豊丘村田村
【153.8km左岸】
根固沈下

高森町下市田
【151.4km右岸】
根固沈下

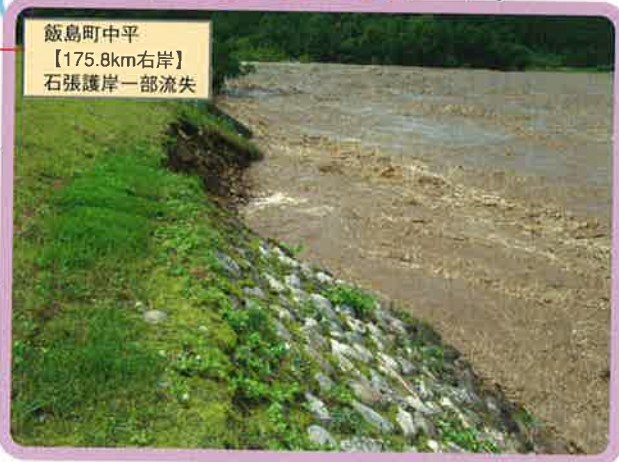
飯島町中平
【175.8km右岸】
石張護岸一部流失

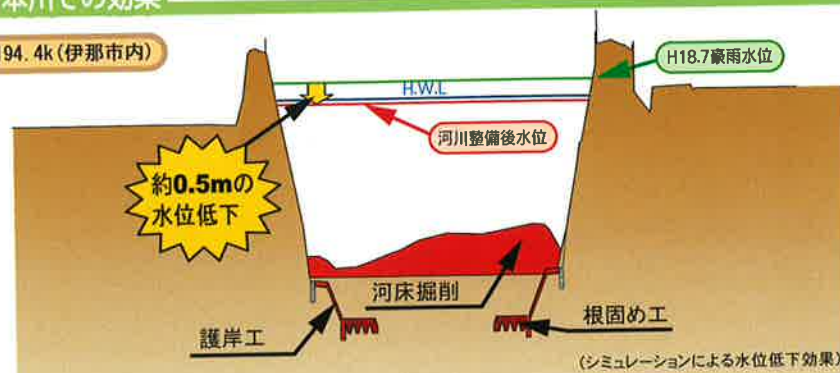
天竜川194.4k(伊那市内)

天竜川本川での効果

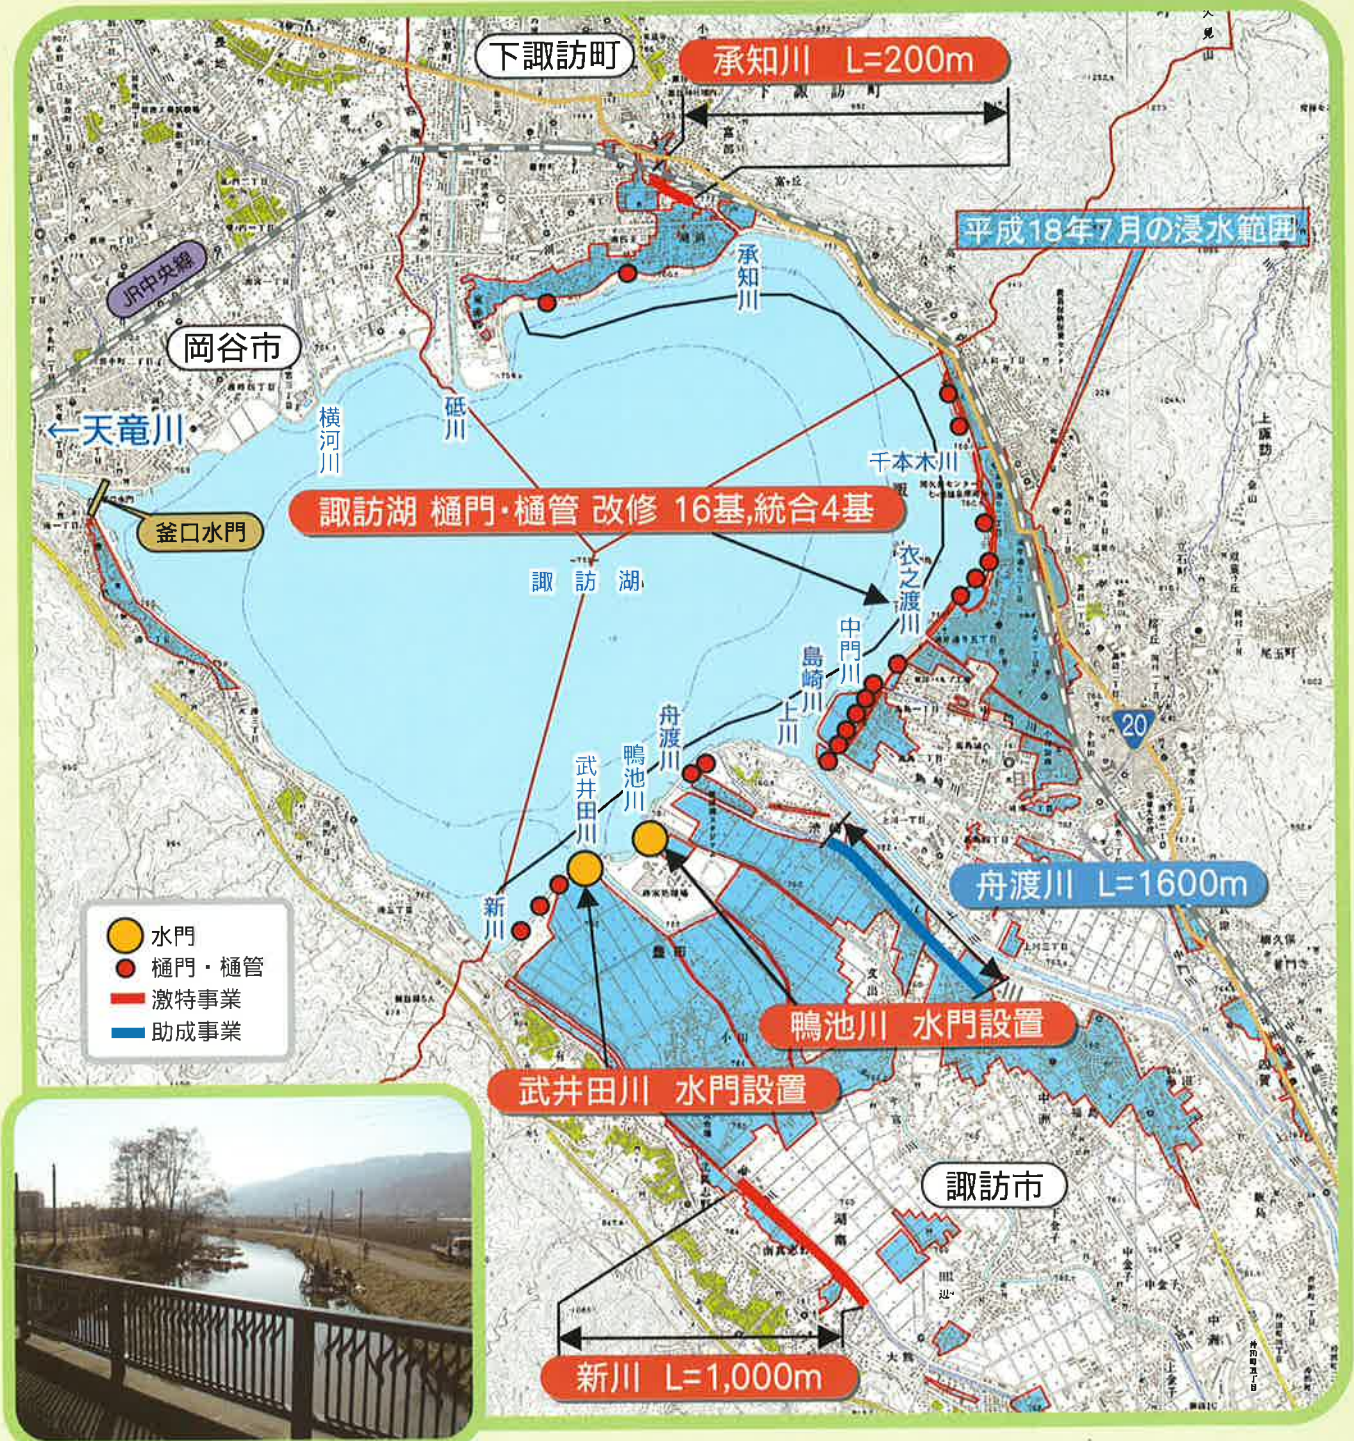
諏訪湖流入河川における整備概要図

諏訪湖周辺では、激特事業と助成事業により、諏訪湖流入河川への諏訪湖からの逆流を防止する逆流防止水門の設置、諏訪湖流入河川の氾濫被害を解消する河道改修を行います。

武井田川の諏訪湖合流点	逆流防止水門設置
鴨池川の諏訪湖合流点	逆流防止水門設置
新川 約1000m	河道掘削、築堤等
承知川 約 200m	河道掘削、築堤等
舟渡川 約1600m	河道掘削、護岸等
その他、諏訪湖流入河川の諏訪湖合流点での樋門・樋管改修(改修16箇所、統合4箇所)

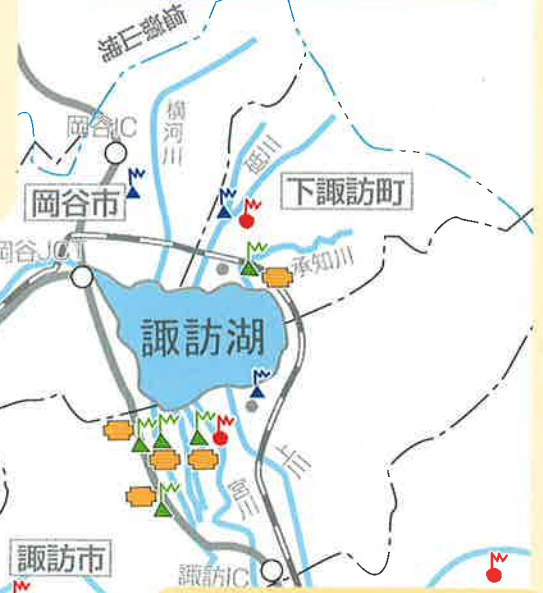
水位監視システムのイメージ

- 諏訪湖周辺において災害情報相互通報システムを構築します。
- 天竜川では、CCTVカメラを増設し映像をインターネット等で提供します。

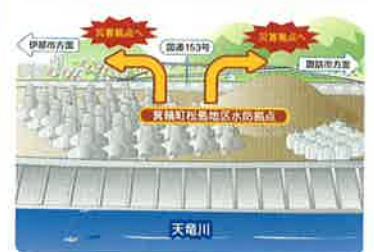
水防拠点イメージ

水防拠点(大型コンクリートブロックや盛土材等のストックヤード)を、国道153号に隣接して設置することで災害時の緊急復旧活動を迅速に行うことが可能となります。
