# 安全安心の信州を目指して

第10編 H28.10.20～21開催  
火山フォーラム パネル資料

# 活火山数全国第4位 緊急時に計画的な対応が求められる長野県

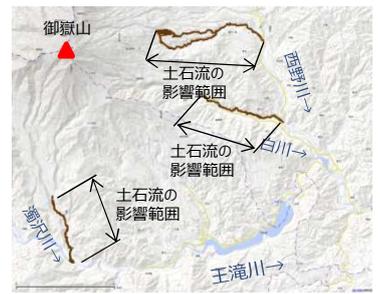
シミュレーション結果

御嶽山の噴火を受けて、国土交通省が、長野県内で初めてとなる土砂災害防止法に基づく緊急調査を実施し、シミュレーションにより、土石流及び融雪型火山泥流の被害のおそれのある範囲を明らかにしました  
調査結果を受け、長野県は、二次災害を防ぐための対策を実施しました

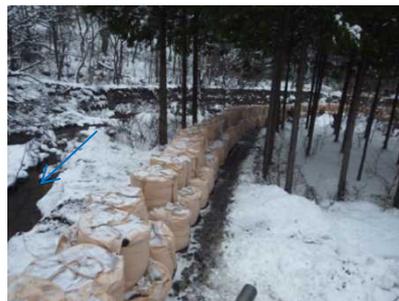
(-) 鈴ヶ沢 王滝村 野口

### 大型土のうによる仮設堤防を設置

- 鈴ヶ沢及び西野川 計4箇所 936m
- 積雪期までに設置完了

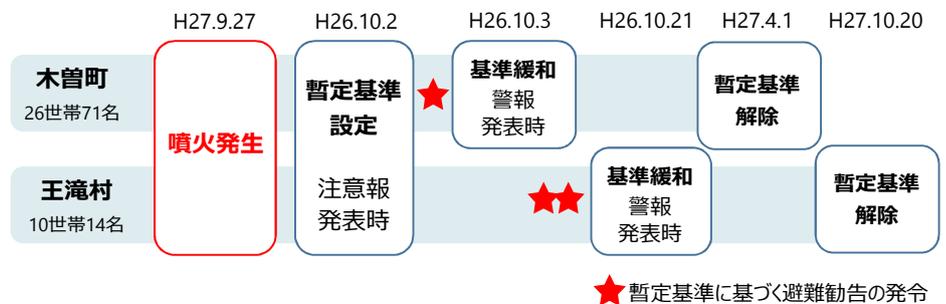
#### 避難勧告の発令基準に係る経過

- 国と協力し、町村へ助言
- 降雨実績を考慮し、段階的に基準を緩和

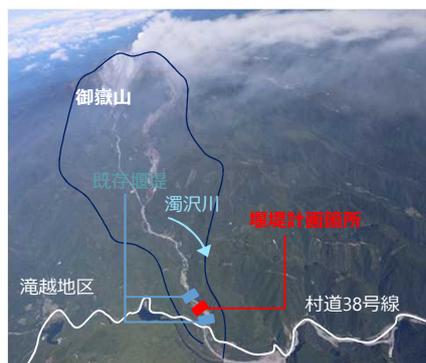
濁沢川堰堤 工期 H27～H31

御嶽山山麓では、降灰により土石流が発生しやすい状況が継続するため、砂防堰堤を設置し、地域の復興を支援します

- 濁沢川、白川に各1基を計画

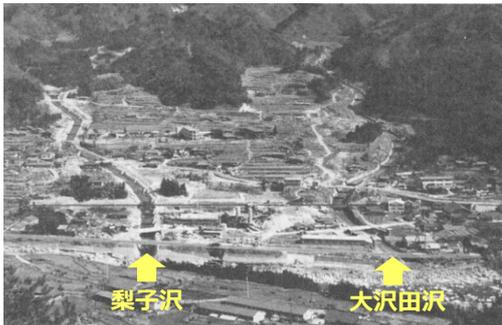
昭和40年、41年災害後 流路工の整備状況

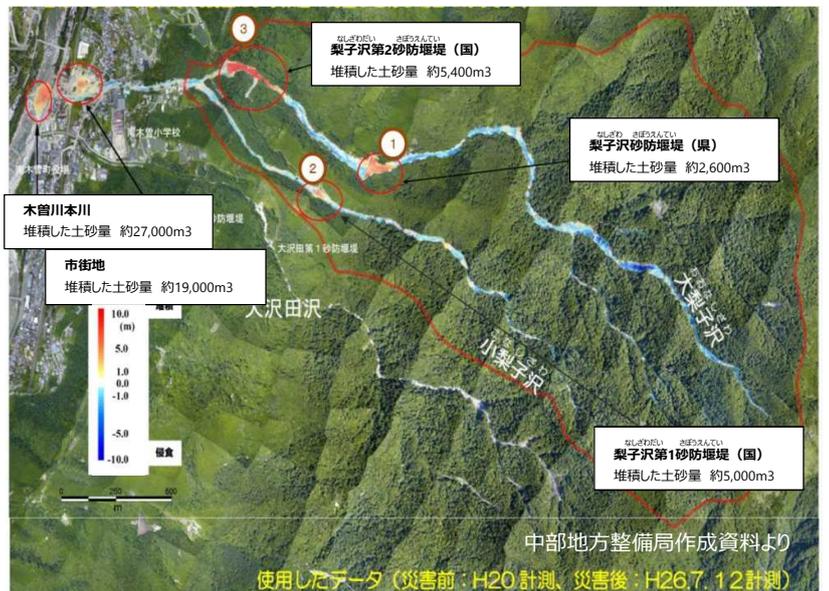
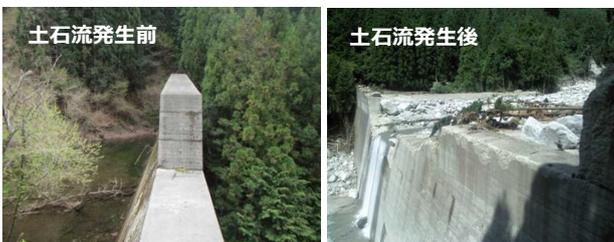
発生日時 平成26年7月9日 17時40分  
 発生要因 梅雨前線豪雨及び台風第8号  
 被災状況 死者1名 負傷者3名  
 住宅全壊10戸 損壊3戸

昭和46年に建設された大規模堰堤などが土砂流出を抑制し被害を軽減
