須坂駅前広場を再整備しました

【事業概要】

- ・工事期間 H27～H29
- ・竣工 平成29年9月
- ・工事概要
 - 1 ロータリー、駐車場の拡張
 - 2 バス停車帯及び送迎車停車帯を設置
 - 3 自転車道設置
 - 4 バス乗降場の拡張及び上屋の設置
 - 5 花壇や緑地帯を設置

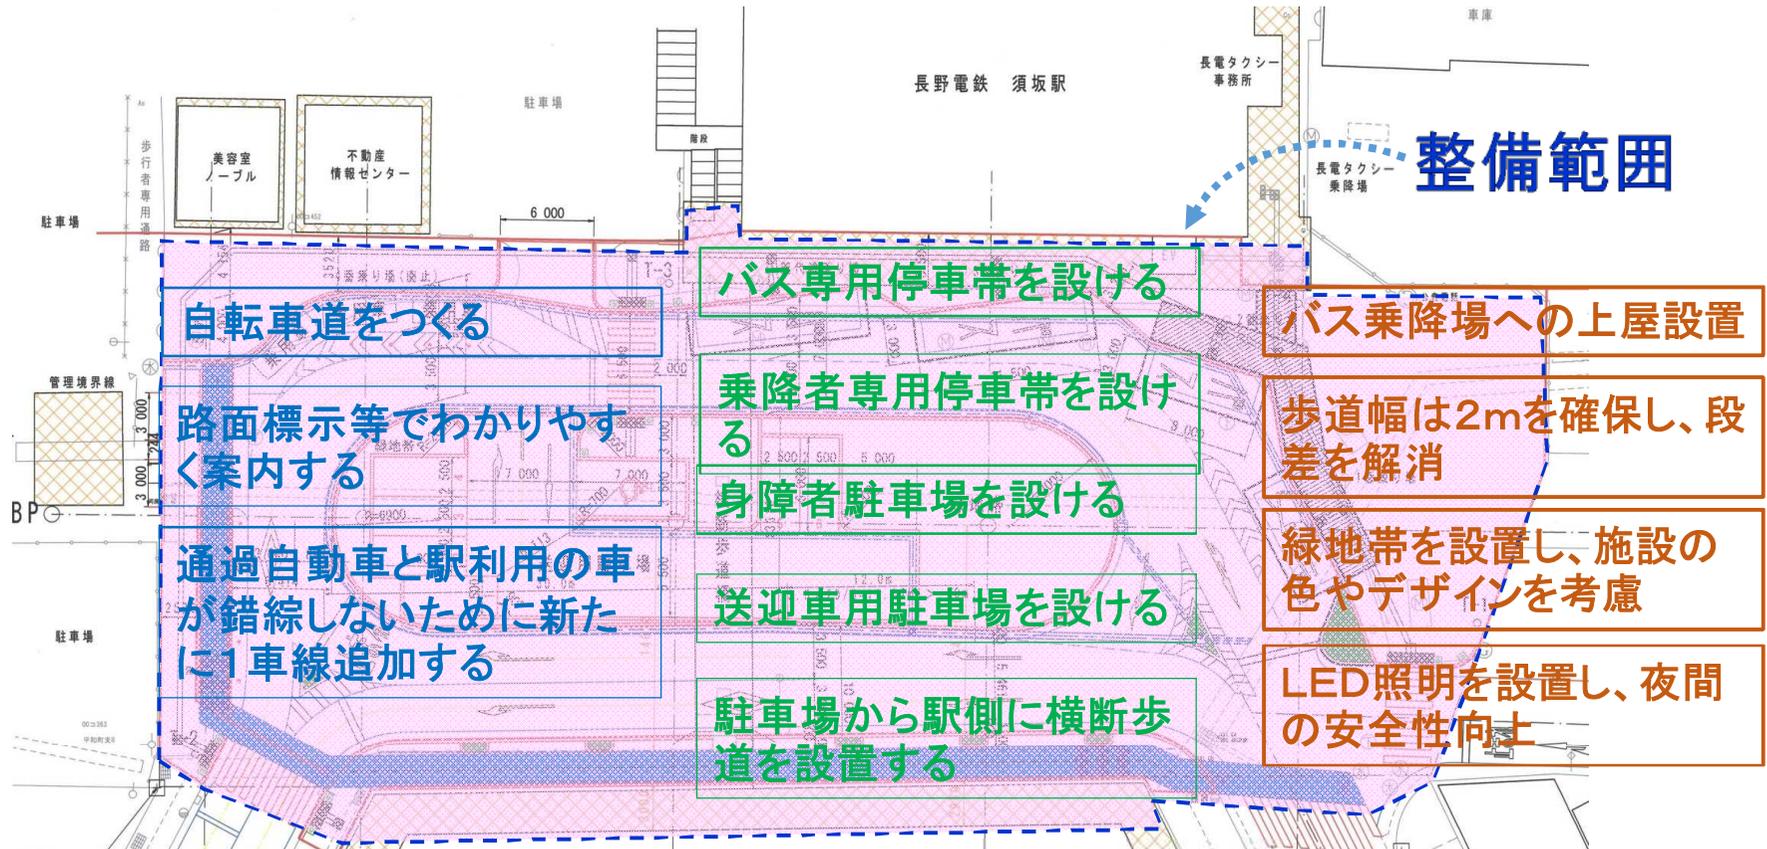
整備方針に対する計画案について

3つの方針

- 1 「自転車」や駅前広場を「通過する自動車」の安全性を考慮した、駅前広場をつくる
- 2 「バス」「自家用車」の駅への乗り入れを重視した、駅前広場をつくる
- 3 「須坂の顔」にふさわしい、利用者のためのゆとりある広場をつくる

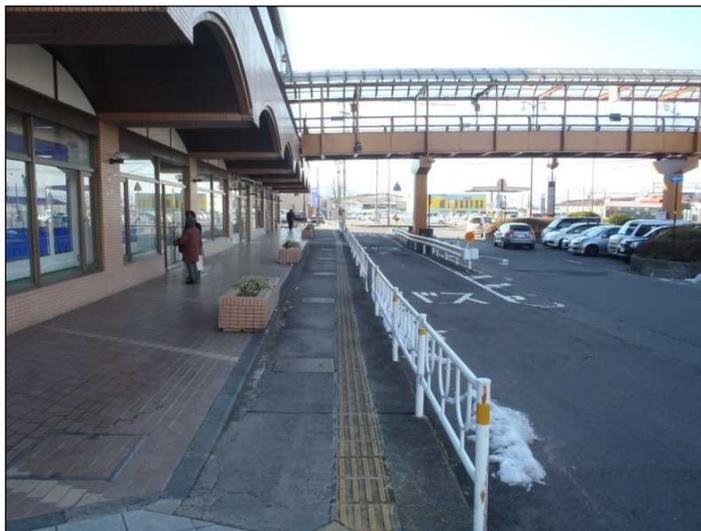
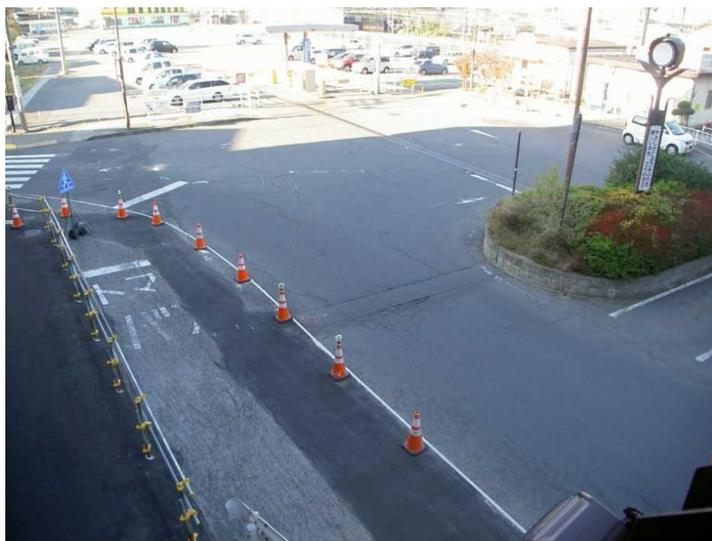
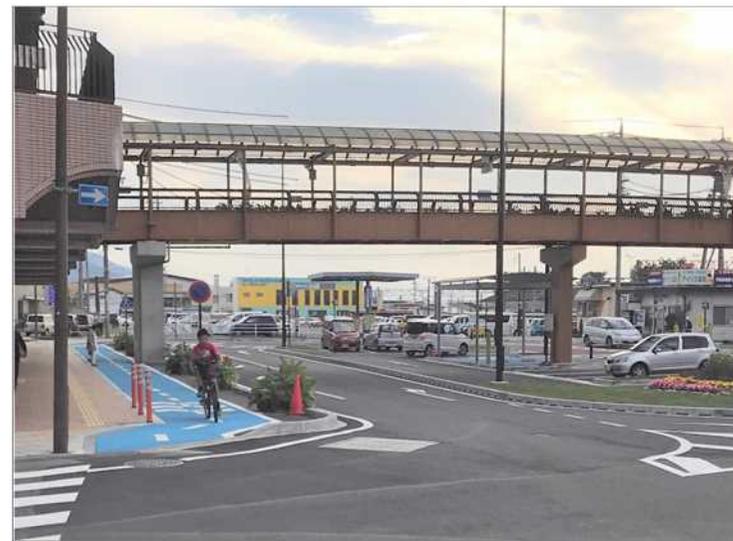
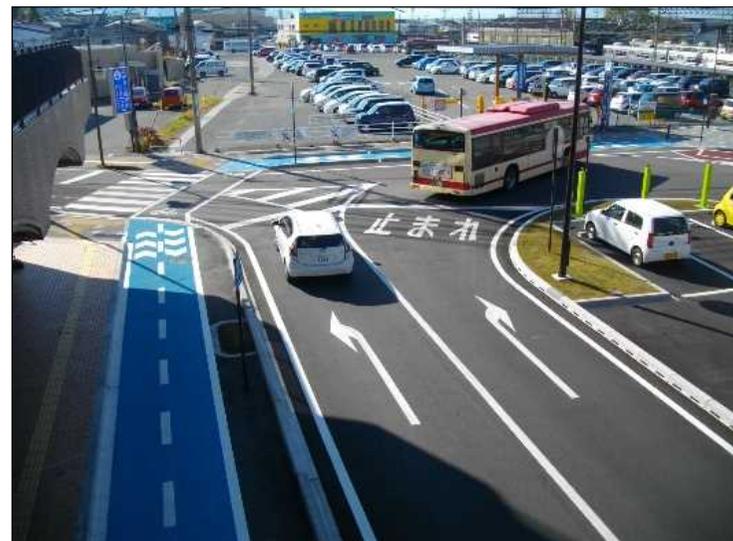
整備による改善・機能向上 自転車や通過する自動車の安全性を考慮した整備

【整備前】

【整備後】

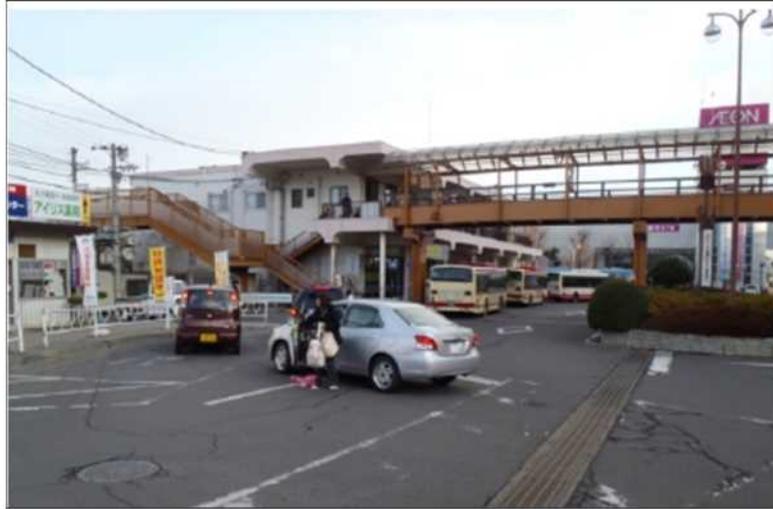
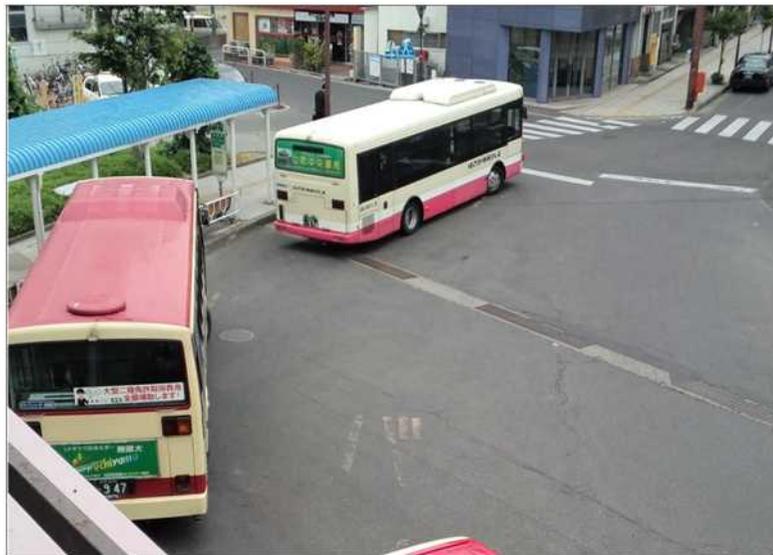
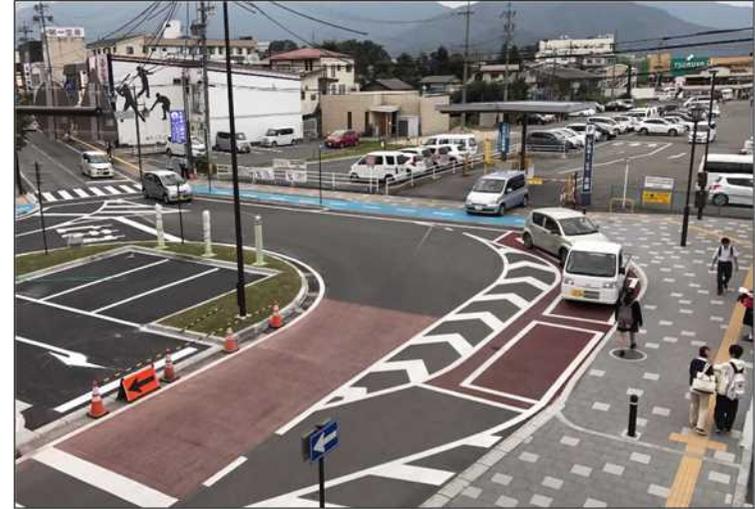
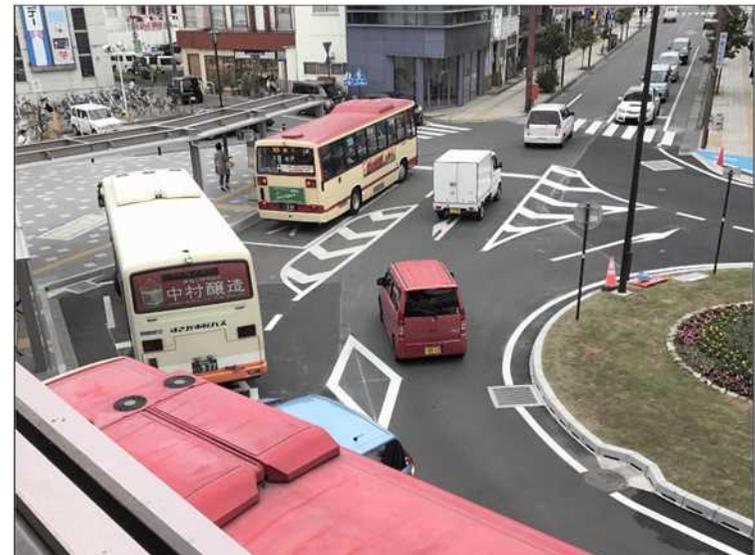
バスや自家用車の乗り入れを重視した整備

【整備前】

【整備後】

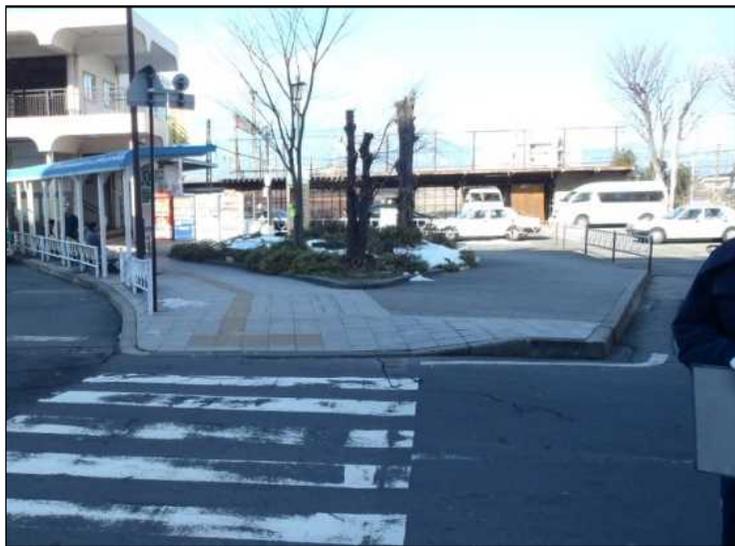
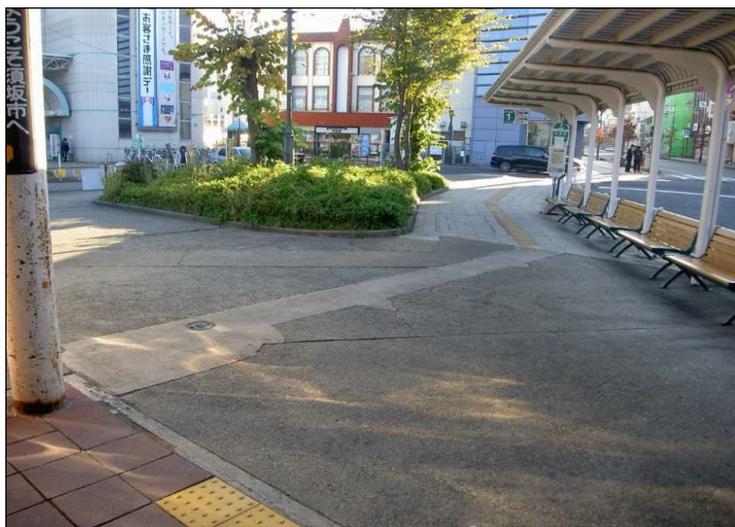
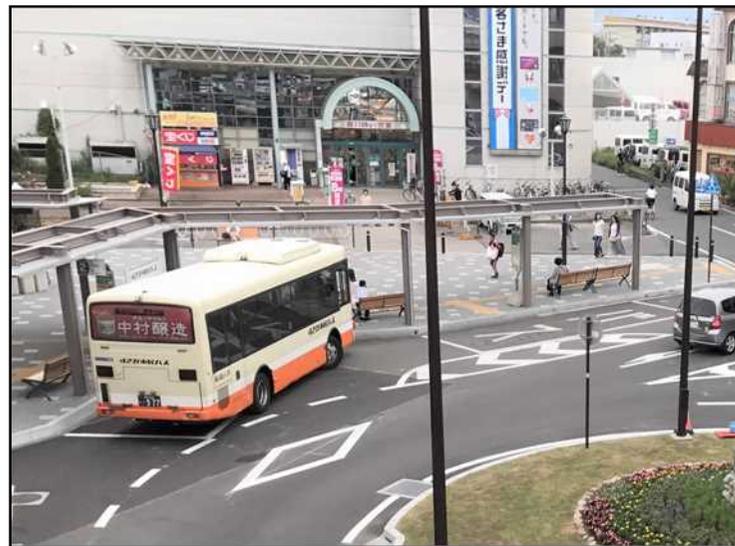
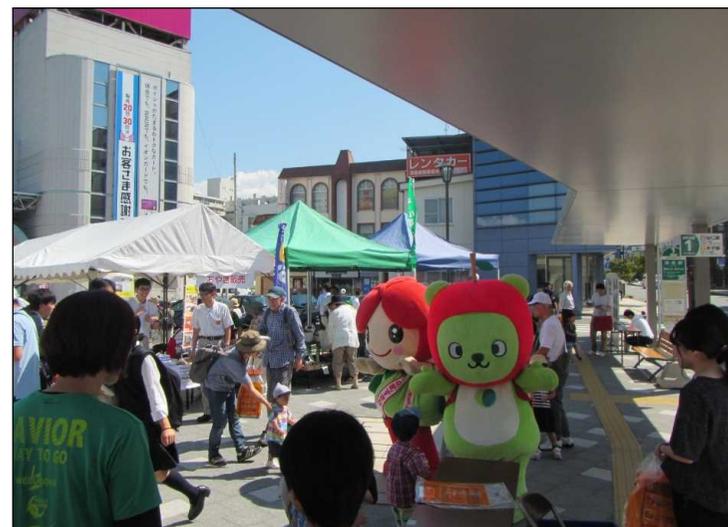
利用者のためのゆとりある広場づくり

【整備前】

【整備後】

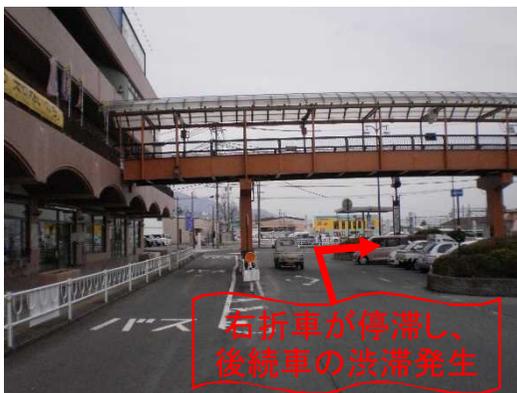
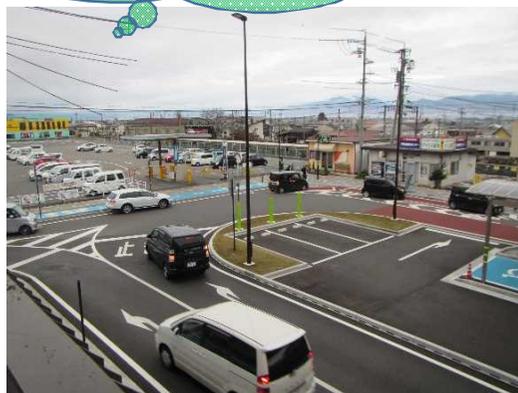
整備効果のまとめ 渋滞の解消

・ロータリーの回遊が
スムーズになりました

朝の混雑時でも渋滞が改善

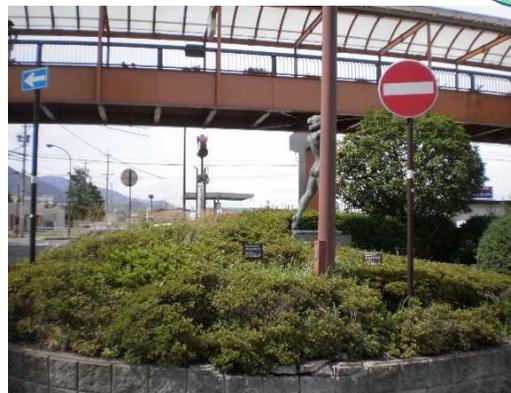
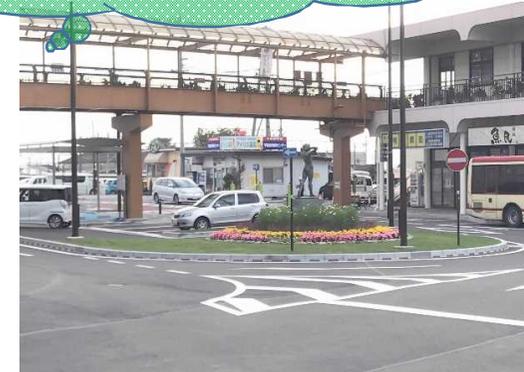
安全性向上

・見通しも、景観もよく
路上駐車もなくなった

見通しが良くなり安全性が向上

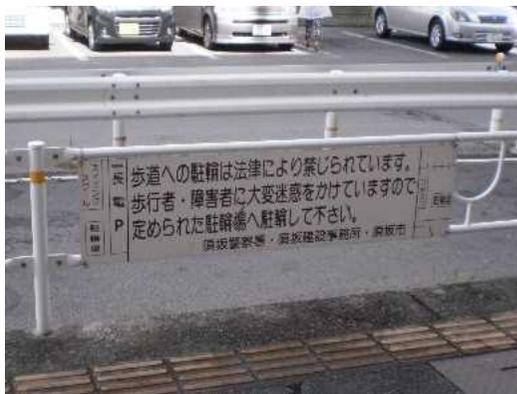
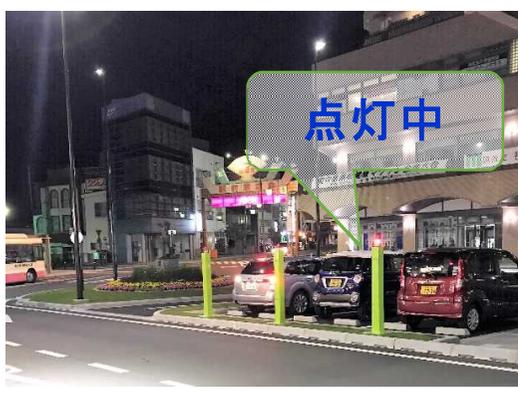
長時間駐車解消

点灯中

赤色警告灯の設置で長時間駐車が解消

- 長時間駐車 ⇒ 赤色による警告灯の設置
- 駐車場の拡張 ⇒ 現況スペースの中で配置可能な駐車施設を確保する
- 身障者駐車場 ⇒ 身障者用駐車場を設ける

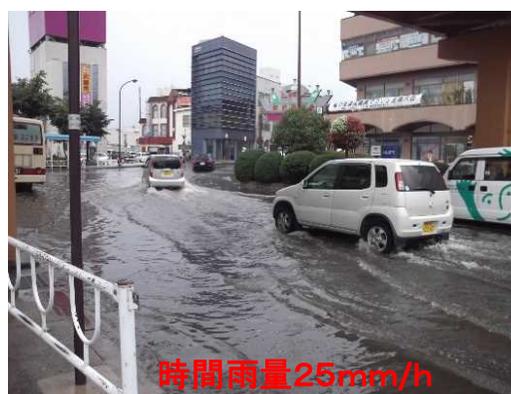
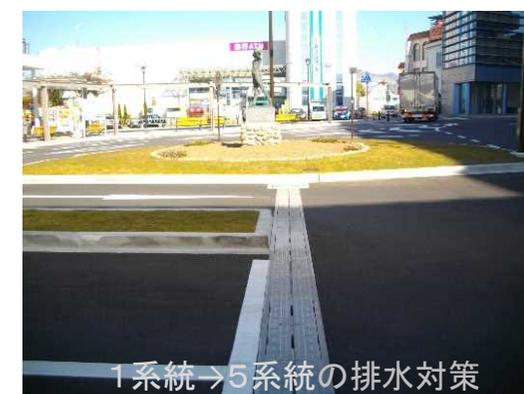
滞水の解消

時間雨量25mm/h

排水対策で雨水安全度が向上

1系統→5系統の排水対策
