3.6 CSG 地すべり対策工

3.6.1 CSG 地すべり対策工の概要

浅川ダムでは、CSG により、ダム貯水池の R-2 ブロック、L-6 ブロックの地すべり対策を行う。CSG 地すべり対策工の平面図、縦断面図、標準断面図を図 3.6.1～図 3.6.3 に示す。

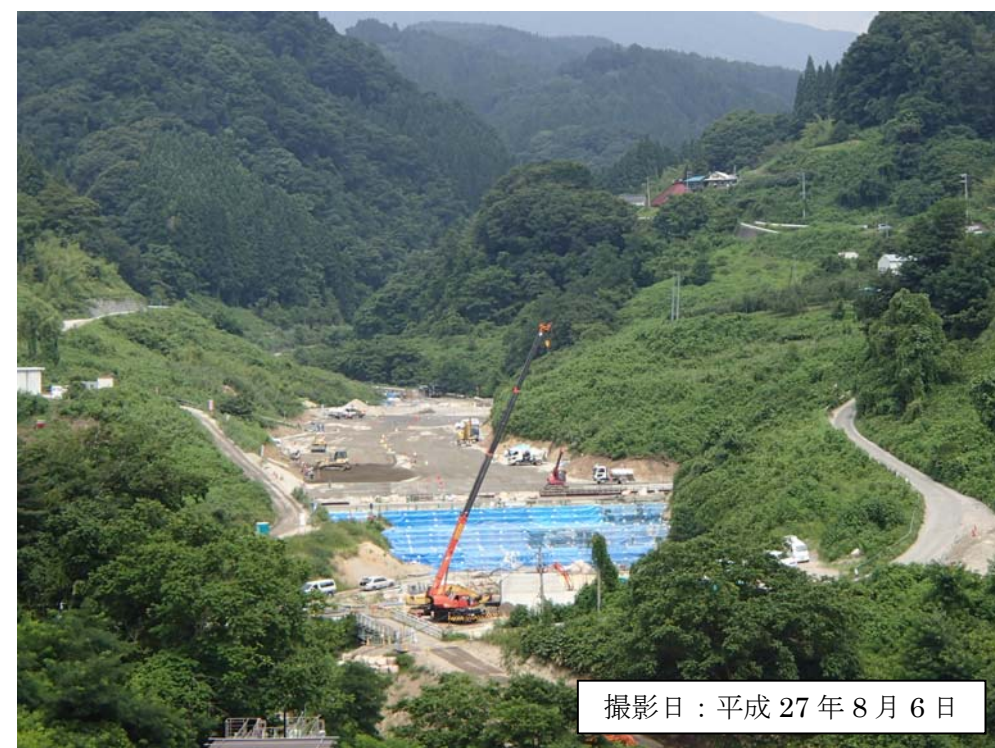
写真 3.6.1 CSG 施工状況全景写真

施工写真を以下に示す。写真 3.6.1 は、施工状況を下流より撮影したものである。また、状況写真を写真 3.6.2 に示す。CSG 施工仕様を表 3.6.4～表 3.6.6 に示す。

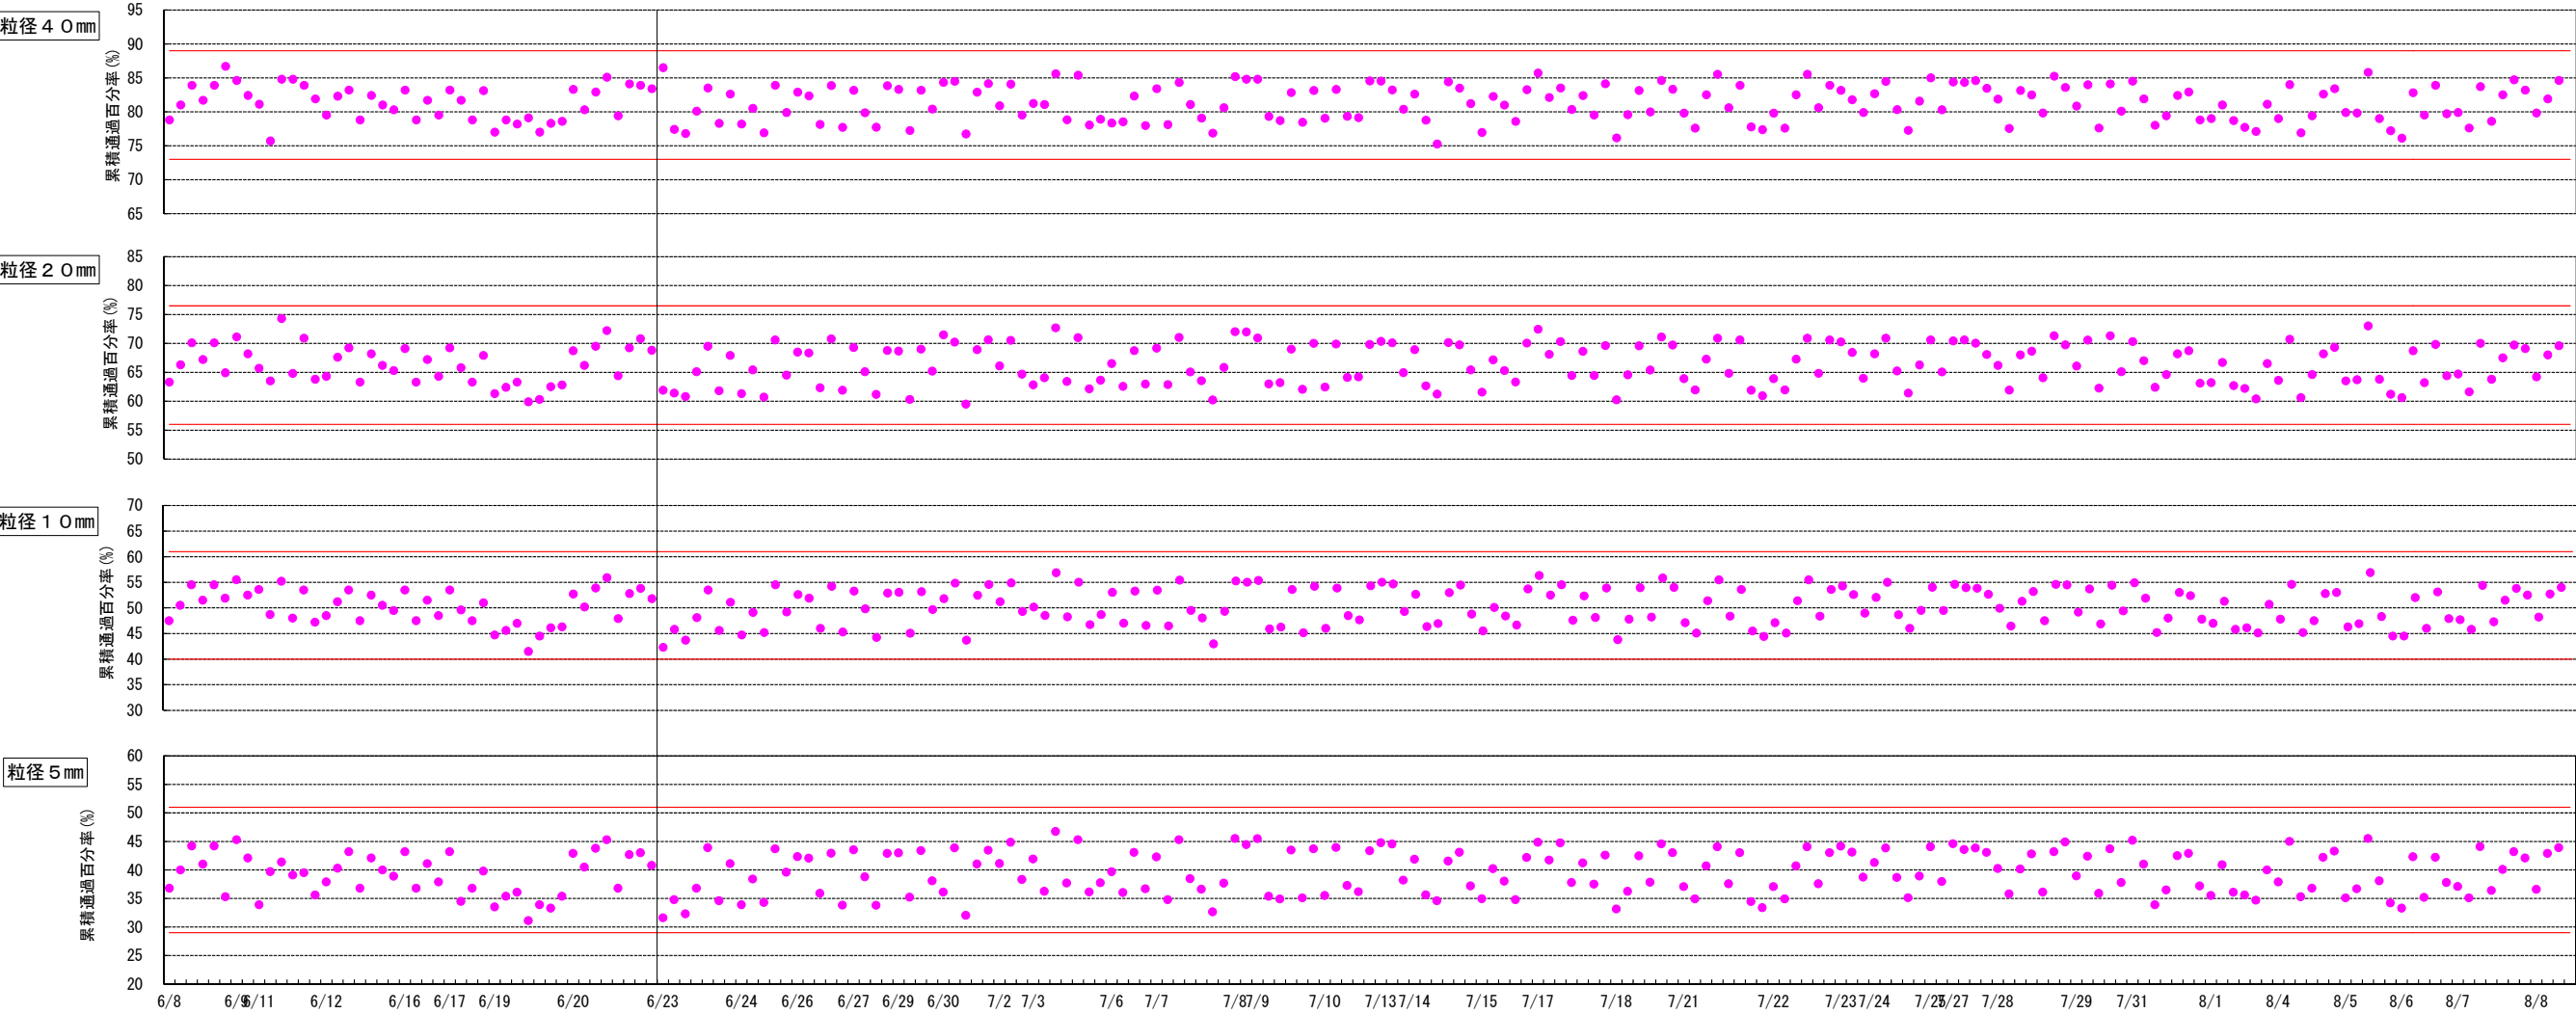
図 3.6.15 施工当日の CSG 材の粒度分布

施工当日、1 時間に 1 回湿潤ふるい法で行った CSG 材の粒度の測定結果を図 3.6.15 に示す。いずれもひし形を決定した粒度の範囲内にあること確認した。

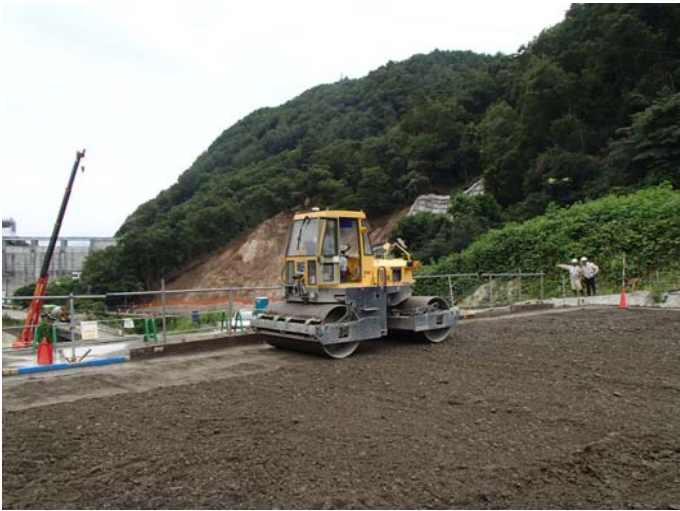
【標準部 (写真 3.6.3 参照)】  
1 層あたり 25cm でブルドーザにて 3 層 75cm を撒き出し、転圧を行う。  
転圧機種および転圧回数を以下に示す。

写真 3.6.3 標準部転圧  
(11t ローラー 無振動 2 回・有振動 8 回)

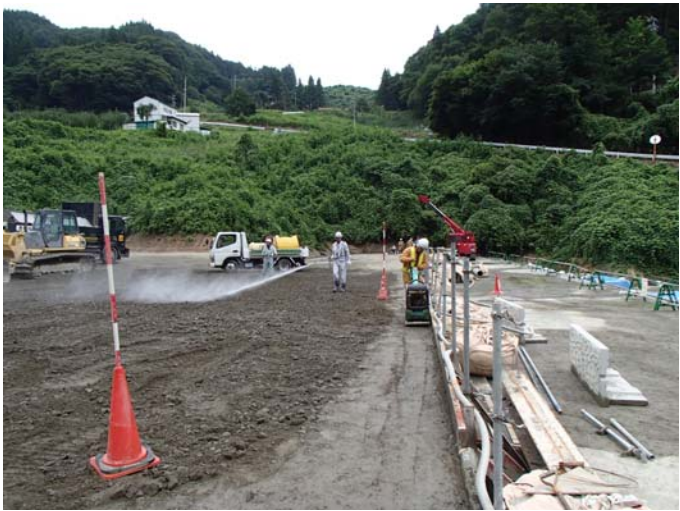
【端部 (写真 3.6.4 参照)】  
1 層あたり 25cm でブルドーザおよびバックホウにて撒き出し、1 層ごとに転圧を行う。  
転圧機種および転圧回数を以下に示す。

写真 3.6.4 端部転圧  
(バイブロコンパクター 10 回)

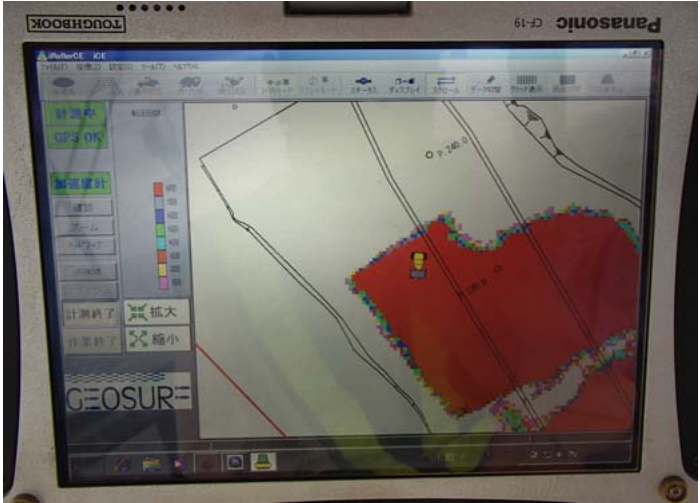
写真 3.6.5 転圧軌跡管理 (例)

(3) 転圧回数の管理  
標準部の転圧回数管理は、CSG 転圧のリアルタイム管理として 3 次元 CAD 情報と GPS を用い、写真 3.6.5、図 3.6.23 に示すように転圧回数管理システムにより実施した。  
また端部のバイブロコンパクターによる転圧回数の管理は、カウンターにより転圧回数を管理している。

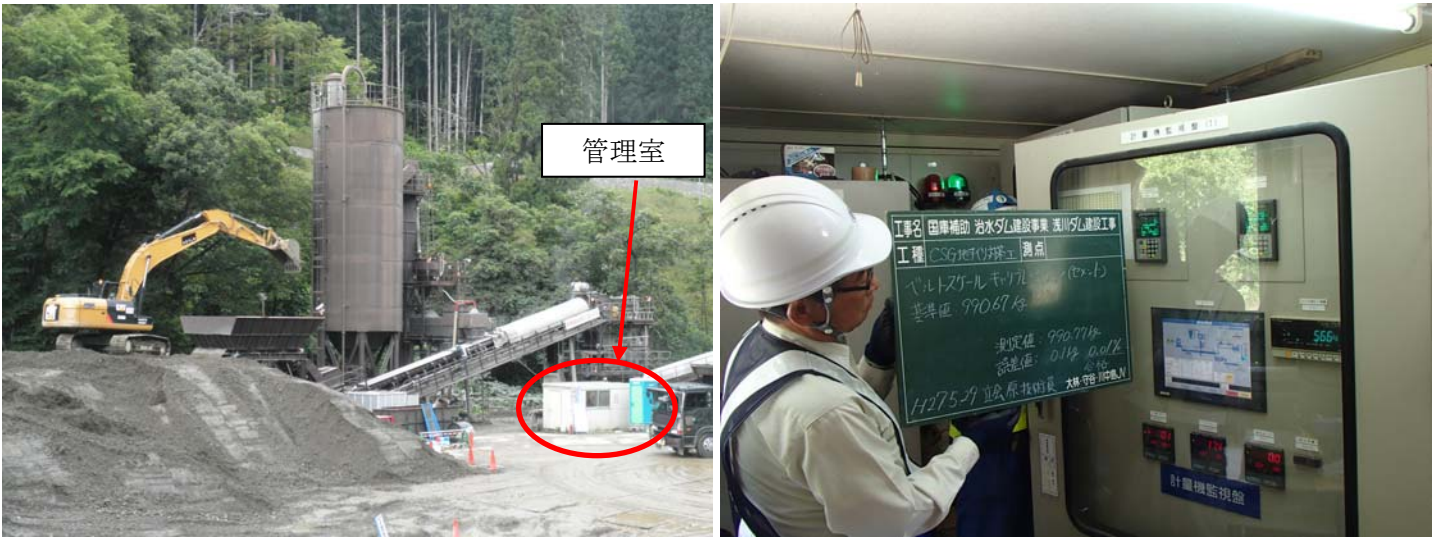
材料の計量管理は、写真 3.6.6 に示す混合装置に装備された計量器によって計量し、写真 3.6.7 および写真 3.6.8 に示す管理室に設置された計量器監視盤にて確認している。

写真 3.6.7 CSG 混合機全景（管理室）
