3. 品質確保・工程管理

浅川ダム建設工事の施工体制を図 3.1.1 に示す。

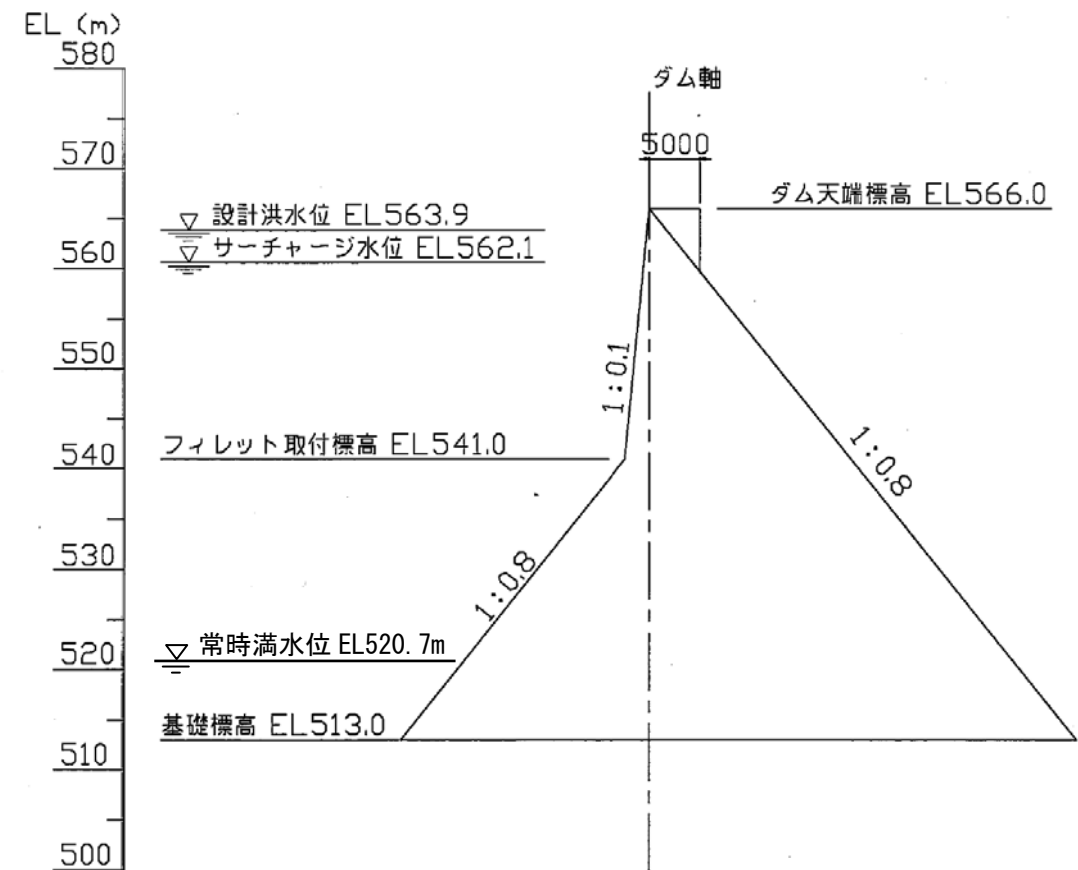
図 3.3.3 堤体基本形状

ダム堤体の滑動安全率は、次式に示す Henny の式から算出した。

$$SF = \frac{\tau_0 \cdot B + f \cdot \Sigma V}{\Sigma H} \geq 4$$

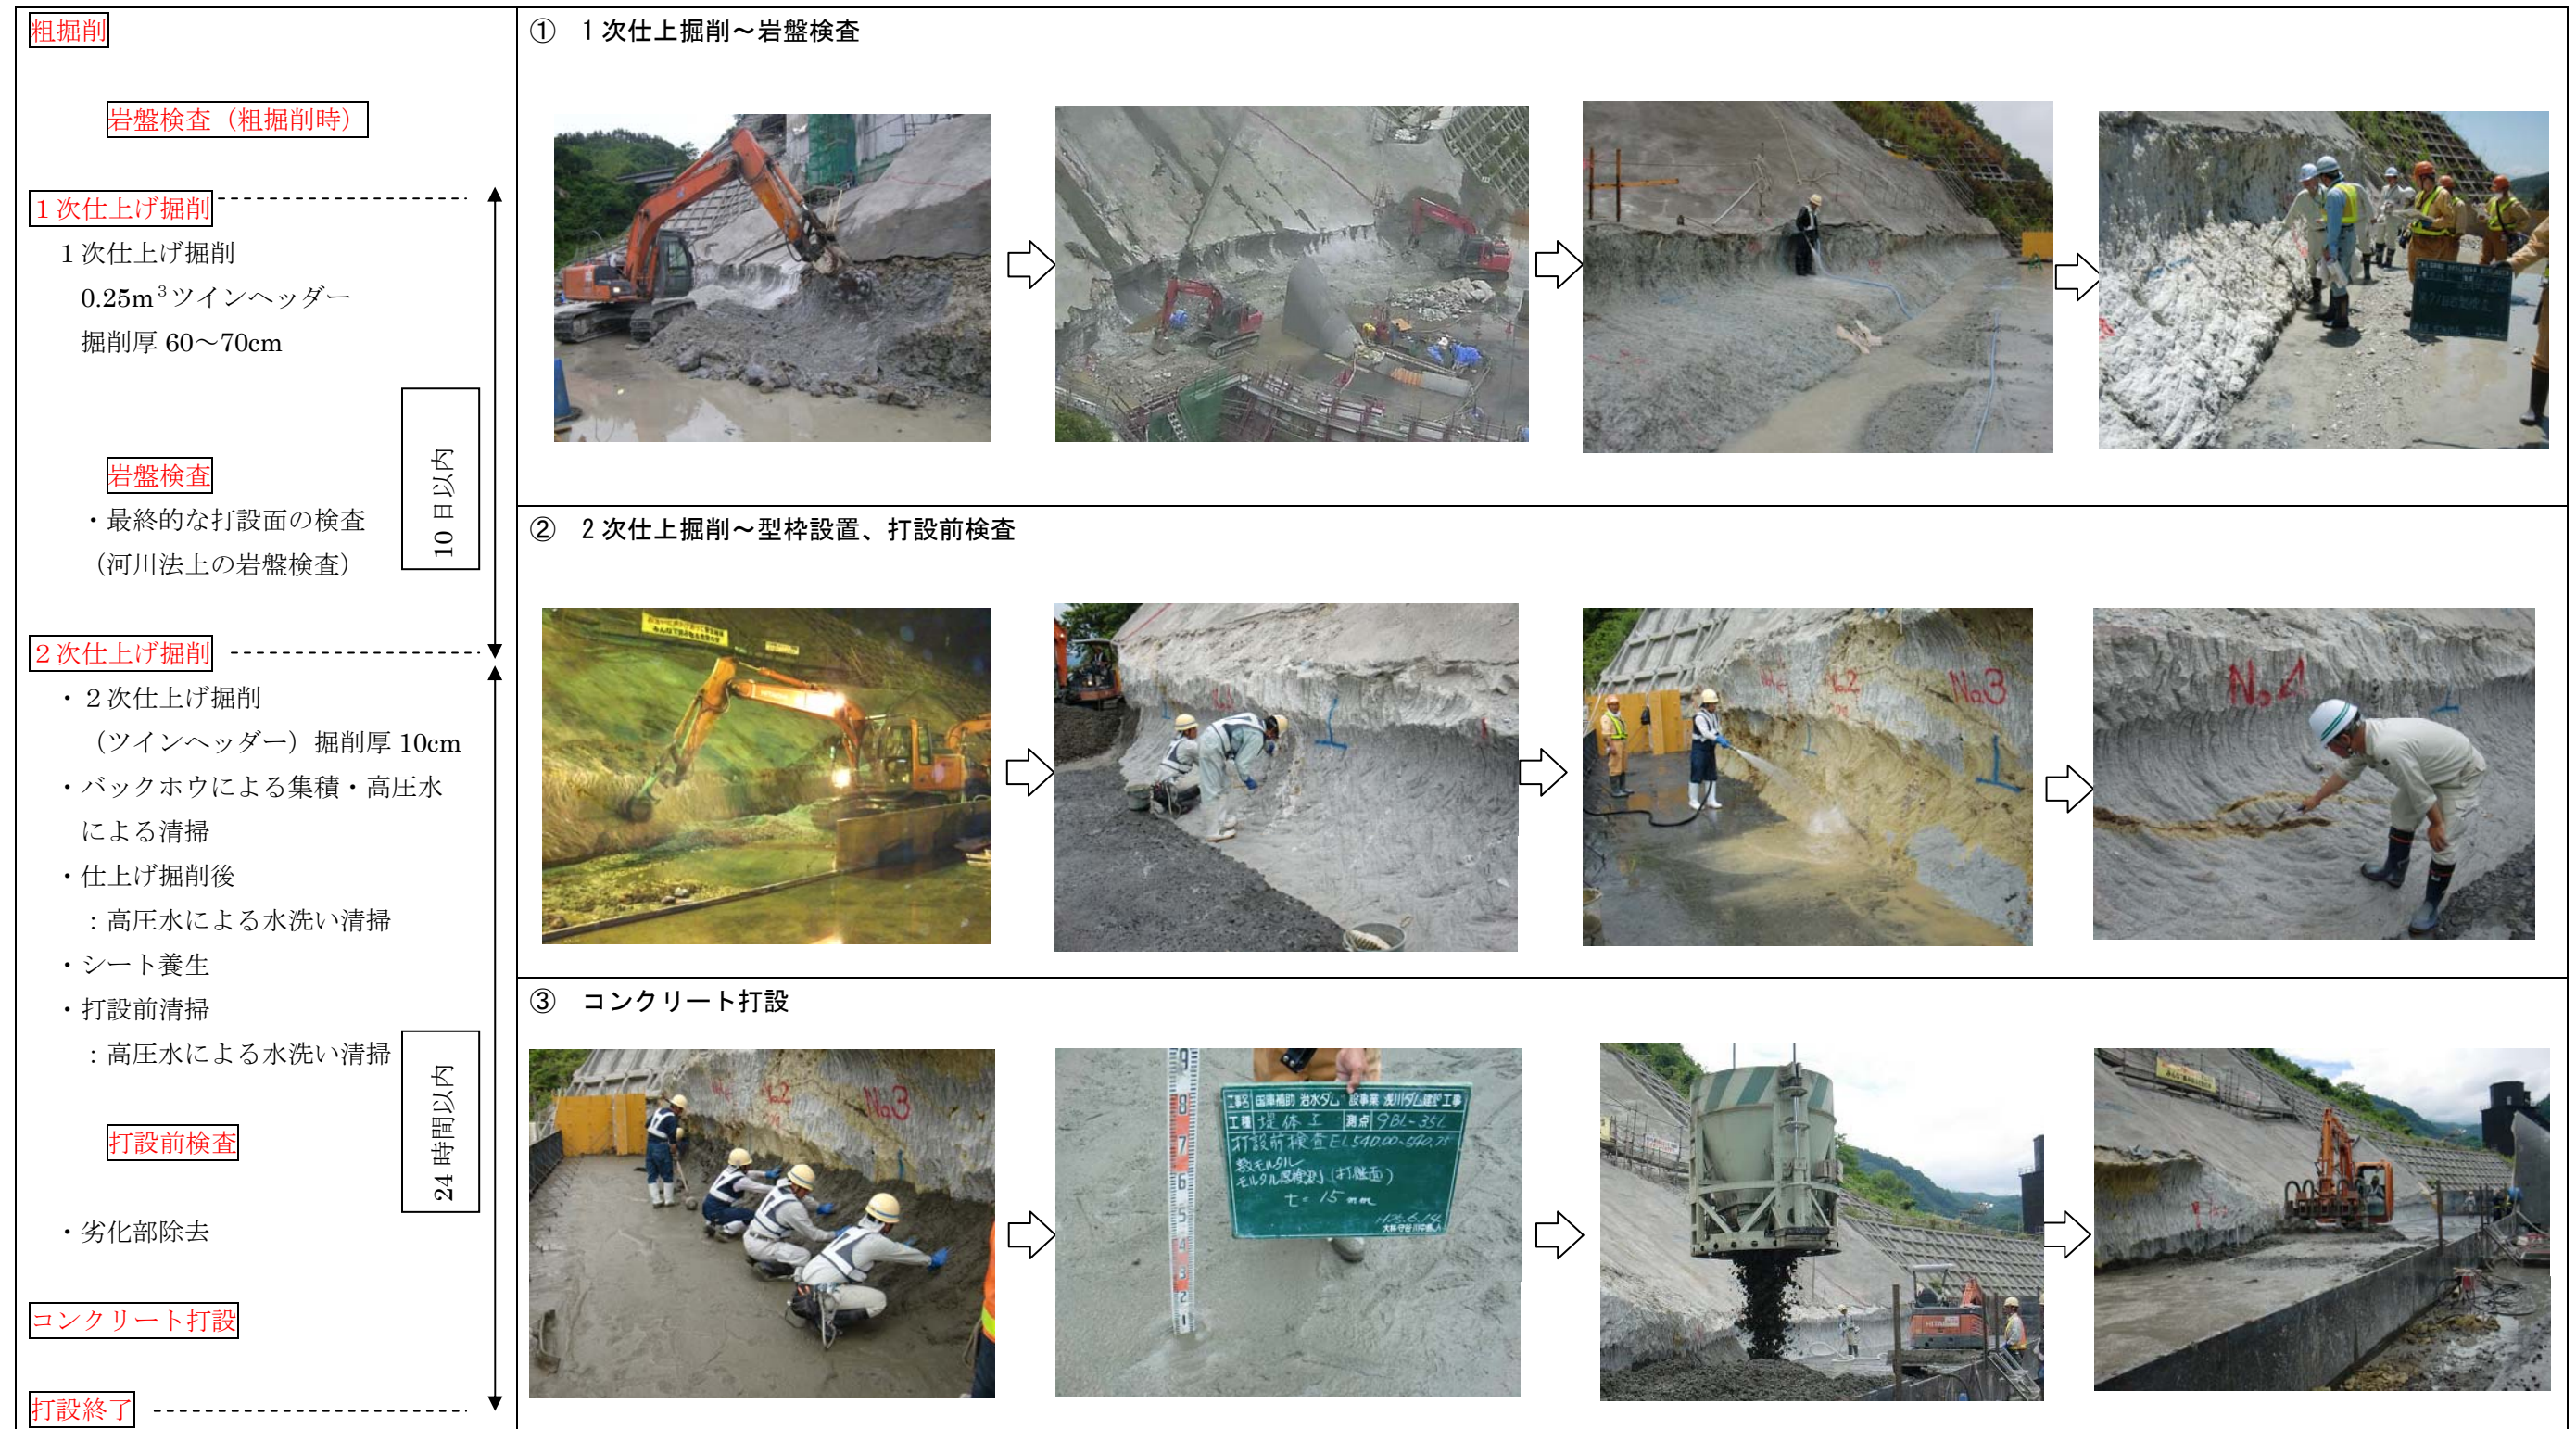
図 3.3.4 斜面部の施工状況

浅川ダムの基礎岩盤は、掘削後に長期間放置すると劣化が進む特徴がある。このため2次仕上げ掘削開始からコンクリート打設完了までを24時間以内に施工することが必要である。

粗掘削・仕上げ掘削からコンクリート打設完了までのフローと施工状況を図3.3.4に示す。

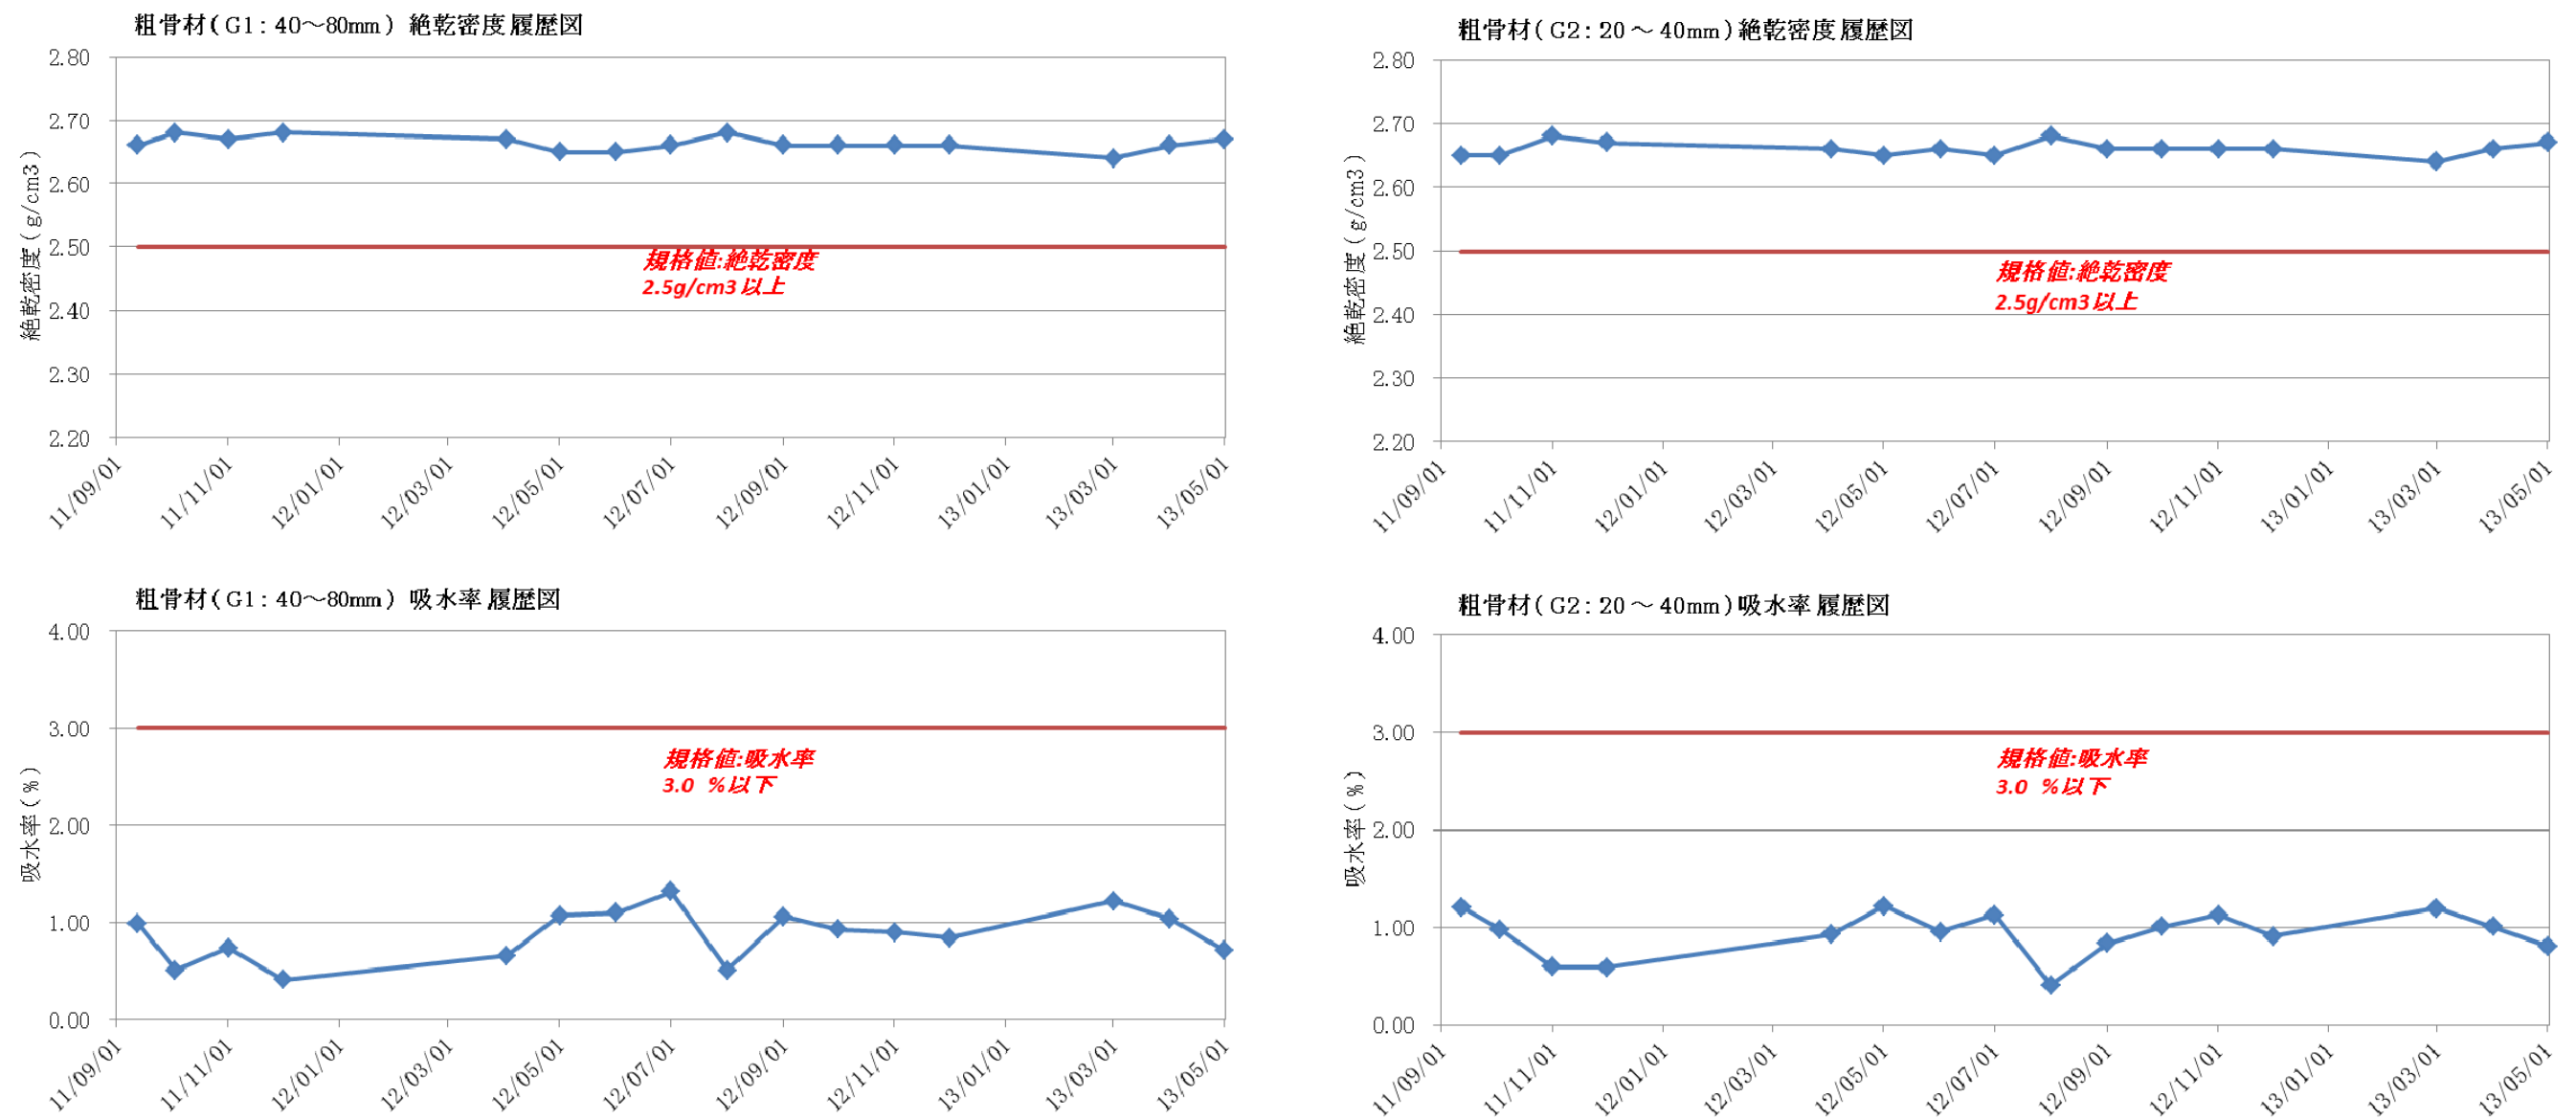
図 3.4.10 骨材の品質管理結果 (その 1)

骨材の密度および吸水率は、1回/月実施しており、測定結果を図 3.4.10～図 3.4.11 に示す。これより骨材品質は、所要の規格値を満足していることを確認した。

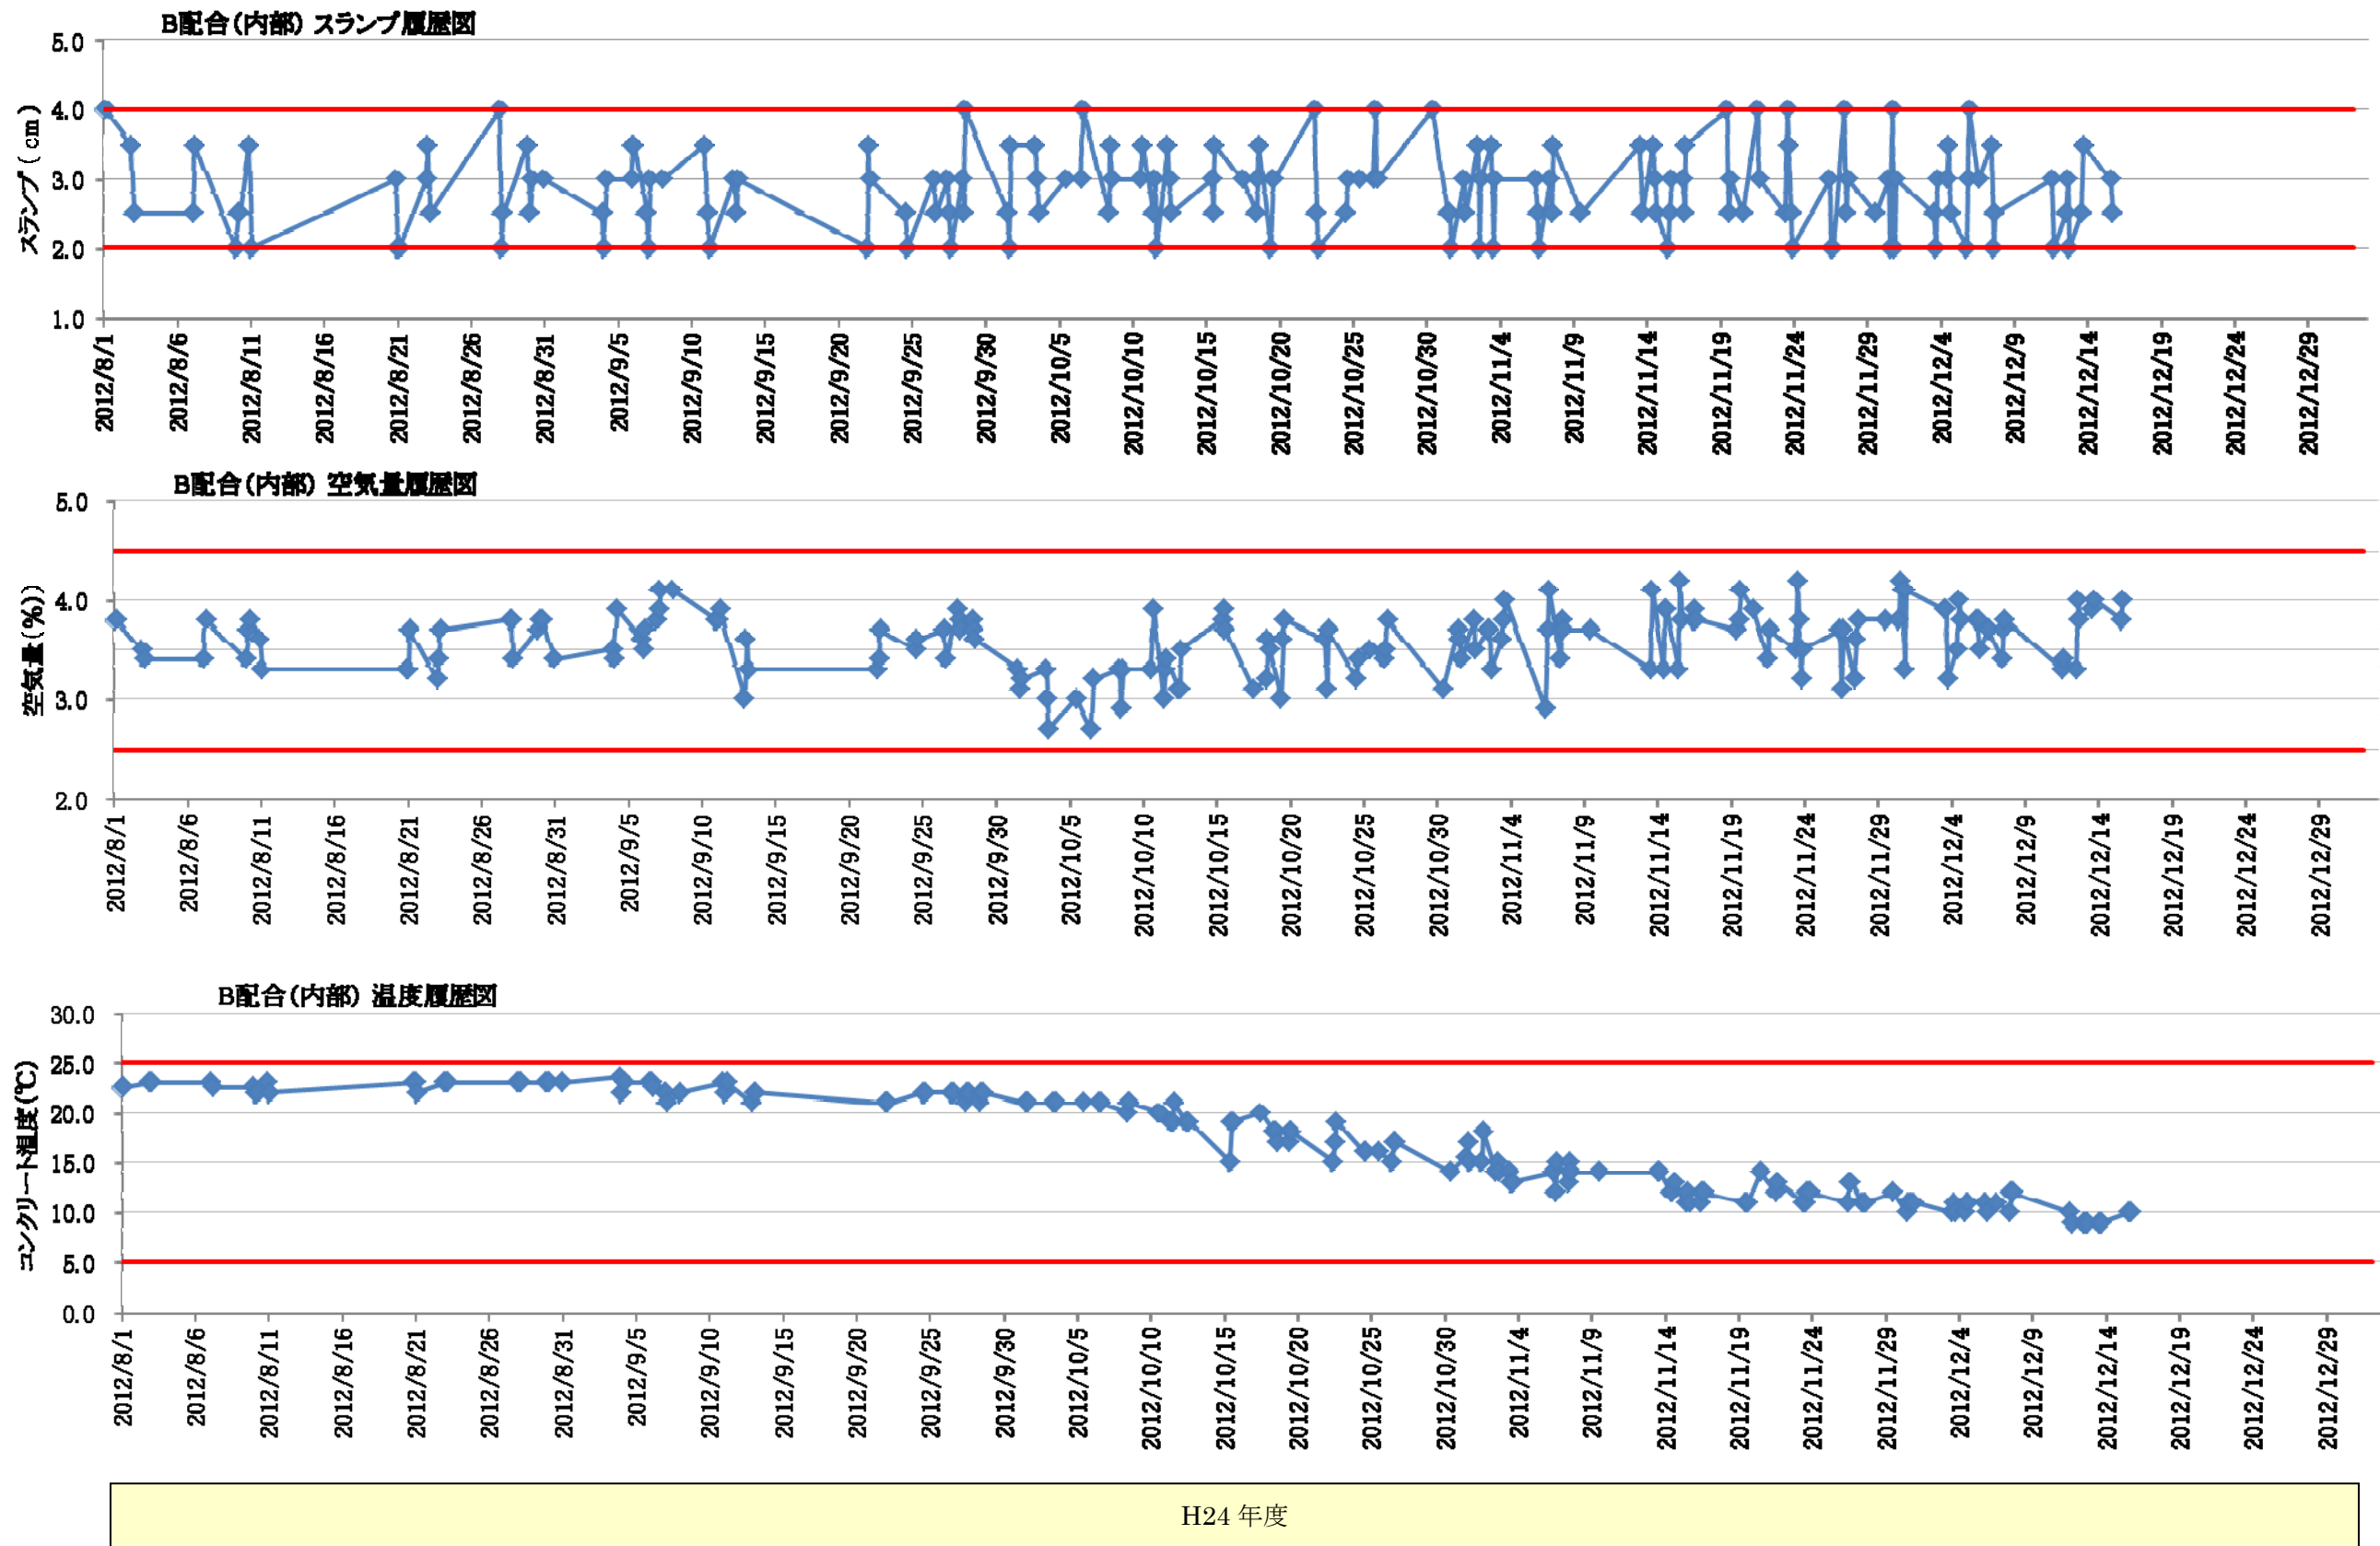
図 3.4.17 コンクリート (B 配合) の品質管理結果

フレッシュコンクリートの品質管理は、1回/150m³の頻度により実施した。品質管理結果をA配合については図3.4.13～図3.4.16に、B配合については図3.4.17～20に、C1配合については図3.4.21～24に、C2配合については図3.4.25～26に、C3配合については図3.4.27～30に示す。

これよりフレッシュコンクリートの品質（スランプ、空気量、温度）は所要の規格値を満足していることを確認した。
