3.4.4 本体コンクリートの打設

3.4.5 常用洪水吐きに発生しているクラックの対策工の基本方針と現在の状況

3.4.6 造成アバットメント工

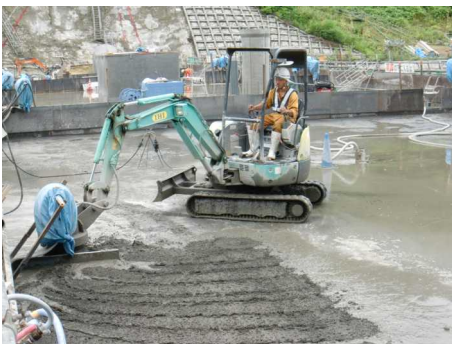
写真 3.4.1 GCマシンによる一次カット

一次カットは、コンクリートの硬化時のレイタンスを除去する目的で行う。(写真 3.4.1、3.4.2、3.4.3)作業開始時間は、配合、コンクリート温度、外気温等によって変化するため、写真 3.4.3のような打継面が確保できるようにグリーンカットを行っている。打継面の状況は打設前に入念に確認し(写真 3.4.3-2)状態によって翌日以降のグリーンカット開始時間を調整している。打設終了時のコンクリート温度とグリーンカット開始時間の実績を図 3.4.47 に示す。

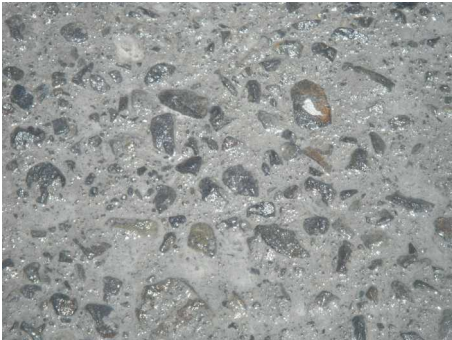
写真 3.4.3 GCマシンによる一次カット後の打設面

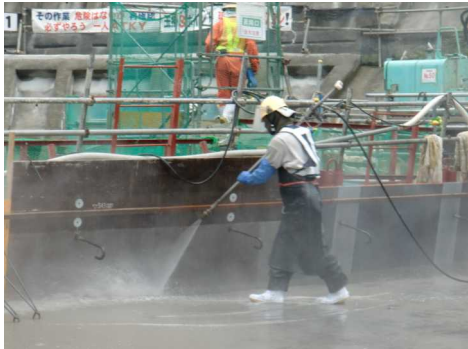
写真 3.4.2 高圧水による一次カット

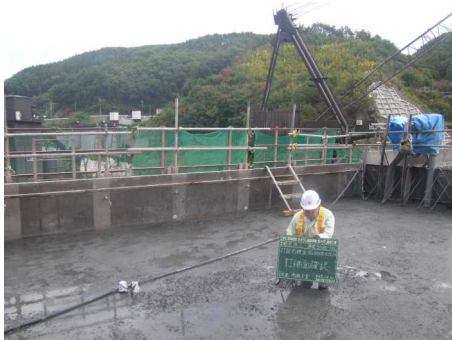
写真 3.4.3-2 GC状況の確認検査

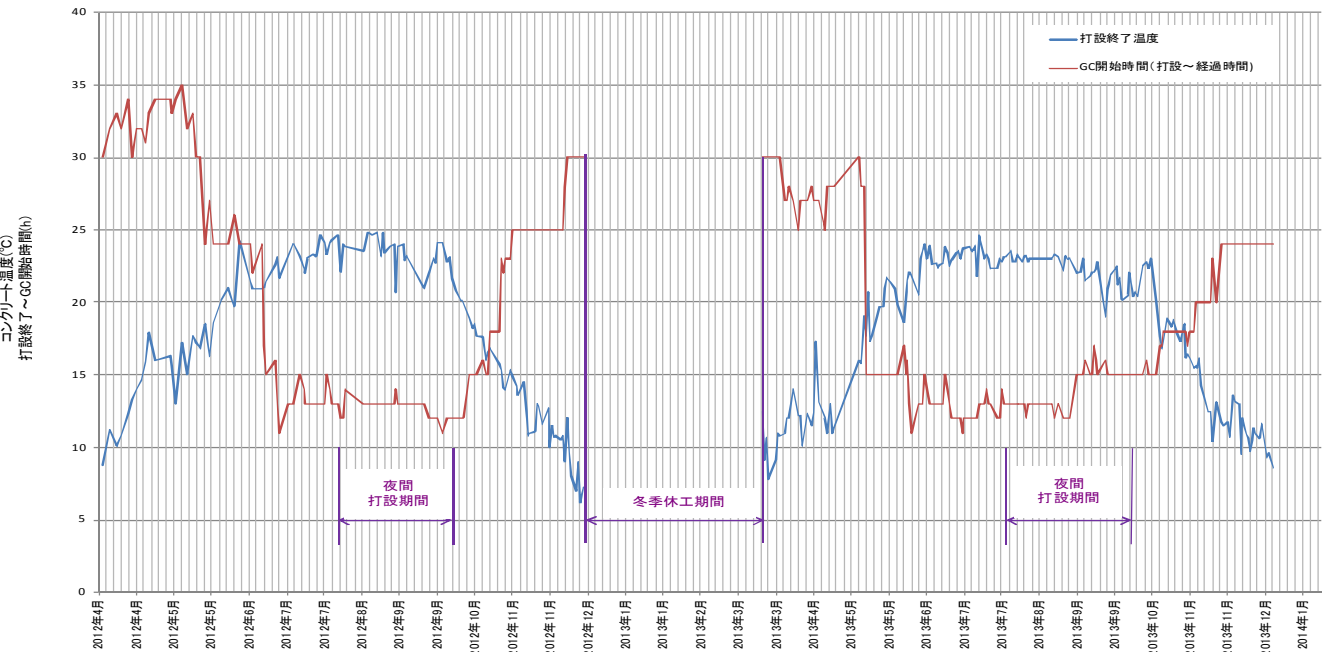
図 3.4.47 打設終了時温度とグリーンカット開始時間(打設～経過時間)

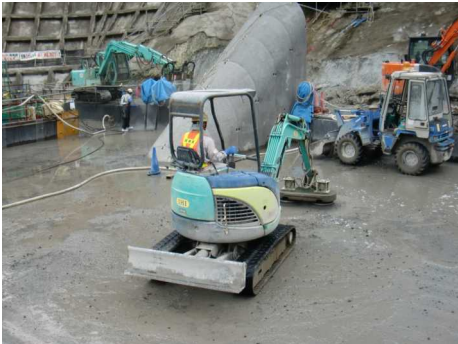
写真 3.4.4 GCマシンによる二次カット

二次カットは、打設前に型枠組立作業等による異物や浮石、レイタンスを除去する目的で行う。(写真 3.4.4、3.4.5、3.4.6)グリーンカットマシンによる清掃を中心とし、型枠際や止水板周りは、高圧ジェットにより入念に洗浄を行っている。また、止水板については、打設前に目視により止水板の汚れを確認し、汚れ等の付着を除去している。(写真 3.4.7、3.4.8)

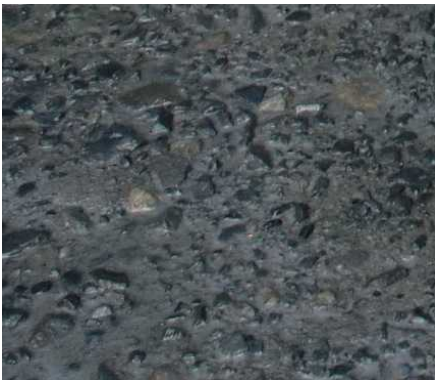
写真 3.4.6 GCマシンによる二次カット後の打設面

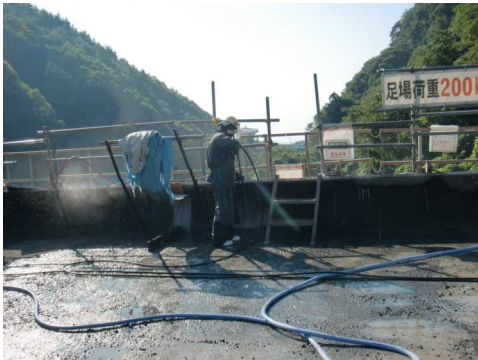
写真 3.4.5 高圧水による二次カット

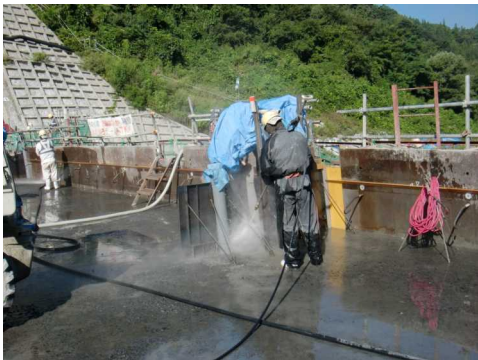
写真 3.4.7 止水板付近の二次カット

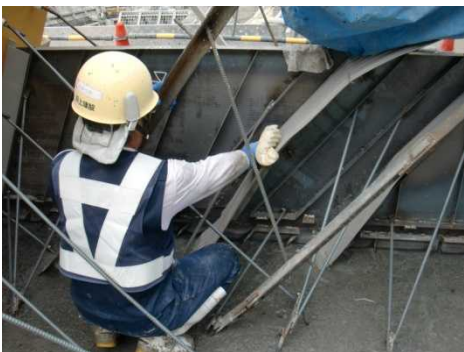
写真 3.4.8 止水板の清掃

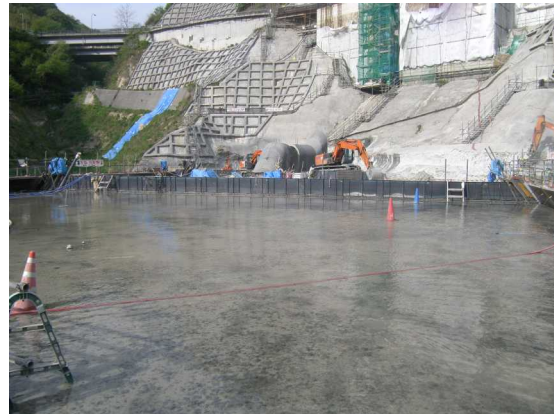
写真 3.4.9 湛水養生写真

打継面は、原則として湛水養生とする(写真 3.4.9)。湛水養生の水深は 5～10 cm程度を保つ様にし(写真 3.4.10)、作業等により湛水できない場合は、スプリンクラー等による散水養生を行っている(写真 3.4.15、写真 3.4.16)。

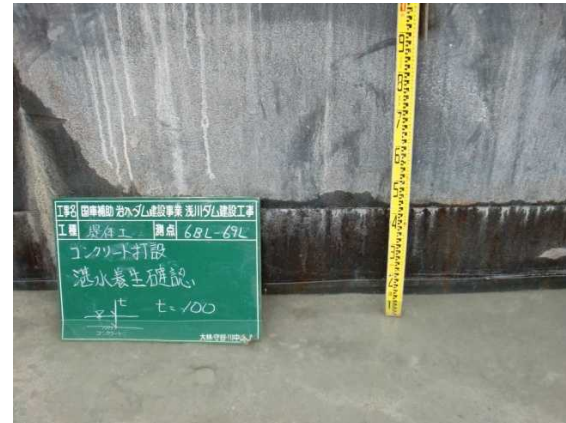
写真 3.4.10 湛水養生の水深確認

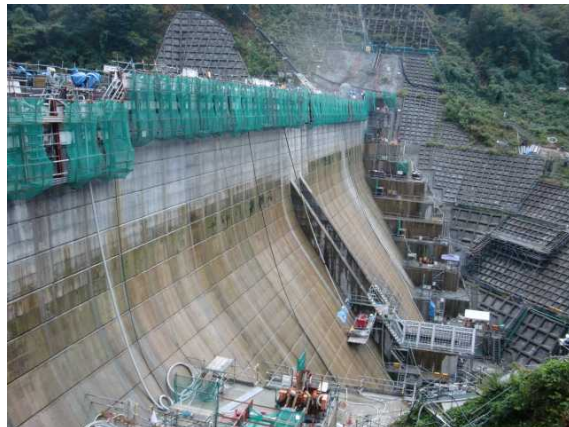
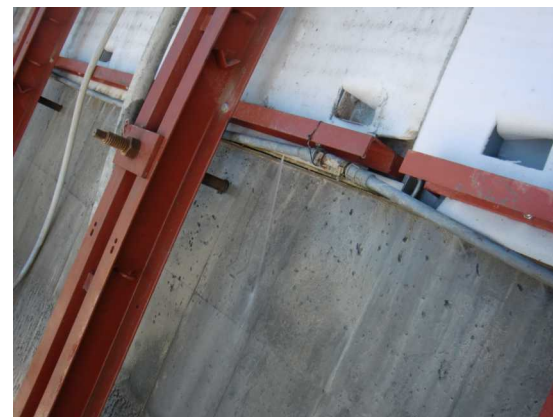
写真 3.4.11 斜面部の散水養生

写真 3.4.12 斜面部の散水養生

上下流面等の斜面部の露出面は給水パイプによる、散水養生を行っている(写真 3.4.11、3.4.12)。

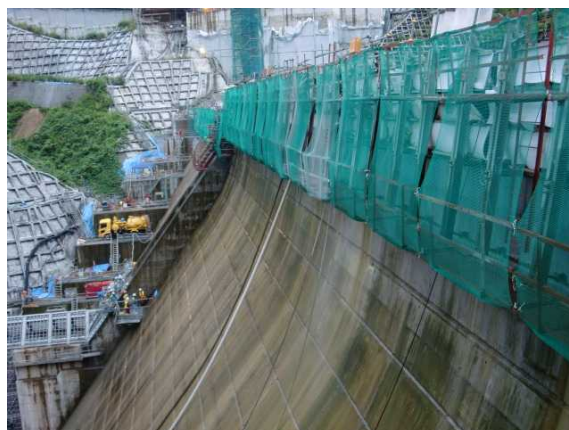
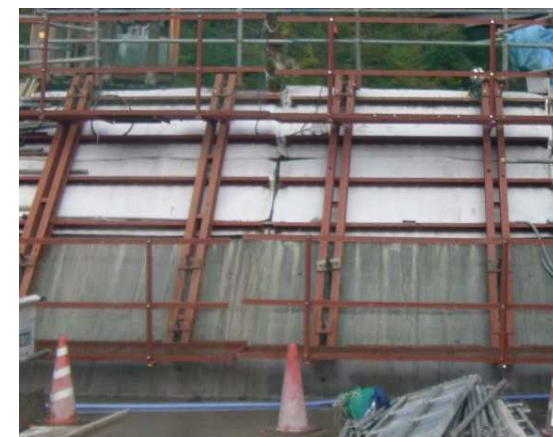
写真 3.4.13 DF 型枠の養生

写真 3.4.14 DF 型枠の養生

型枠部コンクリートの養生は、ダムフォーム組立時に高発泡ポリエチレンマット(t=10mm)を敷設し、急激な温度変化を受けない様に養生を行っている(写真 3.4.13、3.4.14)。

冬季のコンクリート打設は、コンクリート温度が 5℃を下回ることがないように、早朝、夜間を避けて日中に行っている。また、P61 の写真 3.4.13～3.4.14 に示すように型枠面を断熱マットで養生することや、打設面の湛水養生対策を行っている。

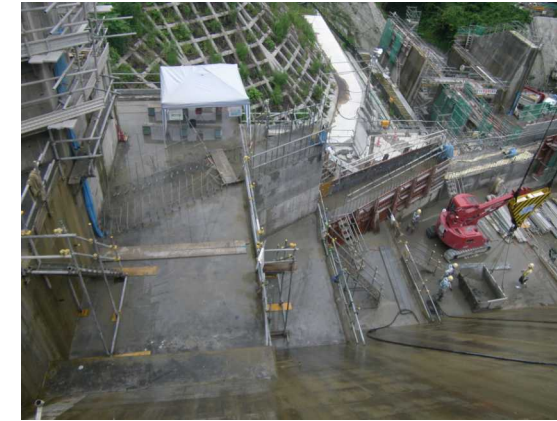
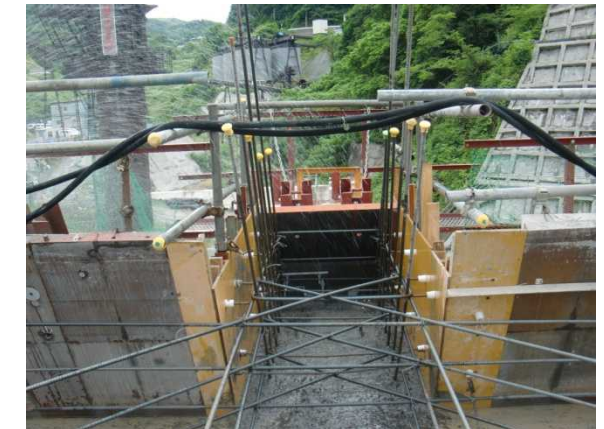
写真 3.4.15 導流壁部の散水養生

写真 3.4.16 スクリーン部の散水養生

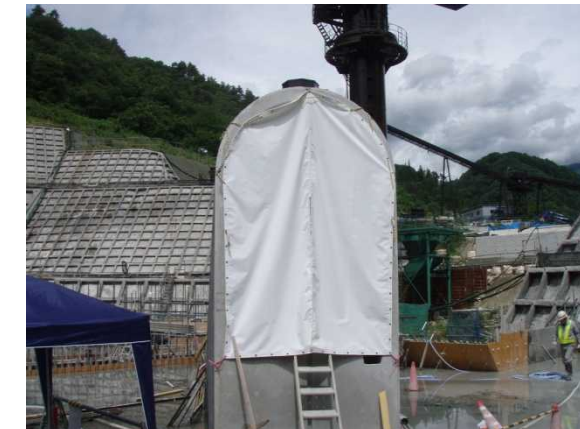
写真 3.4.17 監査廊入口ファスナーシート設置

通常時の監査廊開口部は、冷気の進入を防止するためにファスナーシートによる養生を行った。ファスナーシートの状況を写真 3.4.17 に示す。

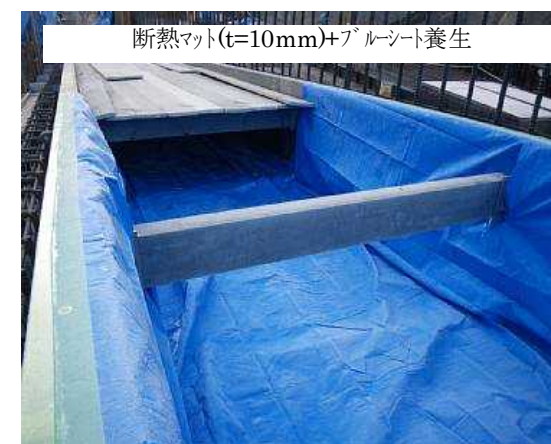
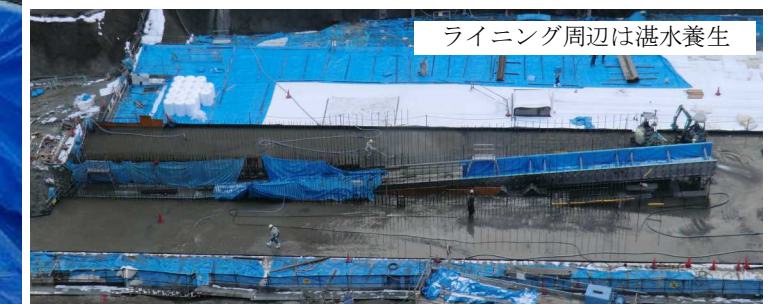
写真 3.4.18 ライニングの養生(断熱マット(t=10mm)+ブルーシート)

常用洪水吐き部には、ステンレス製のライニングを設置するため、外気温の変化がライニングを通じて堤体コンクリートに影響を及ぼさないように、ライニング回りには、下流からのライニング施工に合わせて、随時、断熱マット(t=10mm)+ブルーシートの養生を行った(写真 3.4.18)。

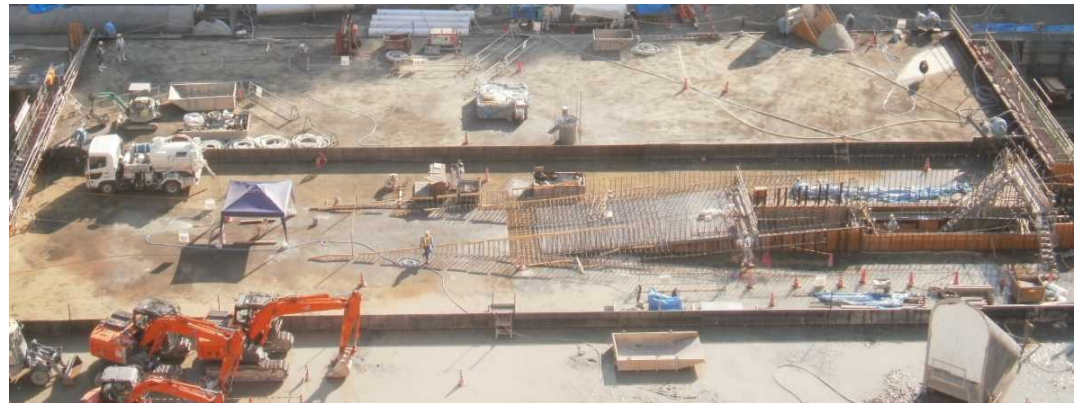
写真 3.4.19 常用洪水吐き部の打設状況(H24 年 6 月 26 日撮影)

常用洪水吐きの施工は、写真 3.4.19 に示すように常用洪水吐き回りに木製型枠を設置してコンクリート打設を行った。そして、これら木製型枠を存置して、常用洪水吐き空洞内部の養生を行った(平成 23 年度施工箇所の一部は H24 年に撤去)。(写真 3.4.20)

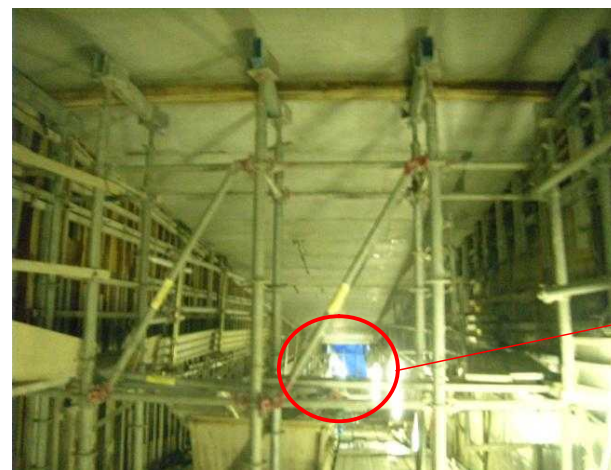
写真 3.4.20 型枠存置養生(写真奥は吐口ブルーシート養生)

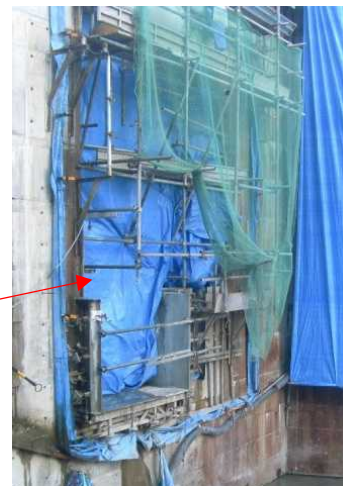
写真 3.4.21 下流吐口部シート養生

また、常用洪水吐き吞吐口部は、常用洪水吐き空洞部の天端まで打設した段階で、吞吐口をブルーシートで閉塞し、養生を行った。(写真 3.4.21)(吐口部は平成 24 年 7 月 13 日、呑口部は平成 24 年 6 月 29 日に設置)

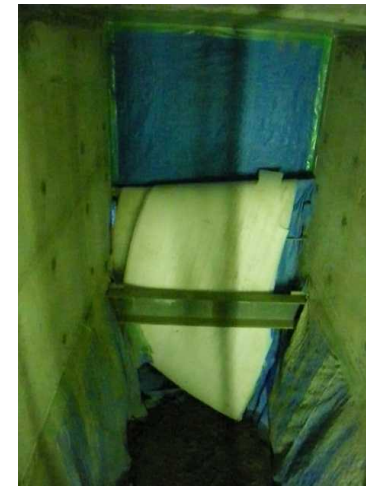
写真 3.4.25 上流呑口部断熱マット t=10mm 追加

平成 24 年 10 月 6 日、木製型枠を脱型した際に常用洪水吐き壁面にクラックが発見された。平成 24 年 10 月 8 日にクラック拡大防止のため常用洪水吐き吞吐口部に、ブルーシートに加え、断熱マット(t=10mm)を追加した。(写真 3.4.25、写真 3.4.26)

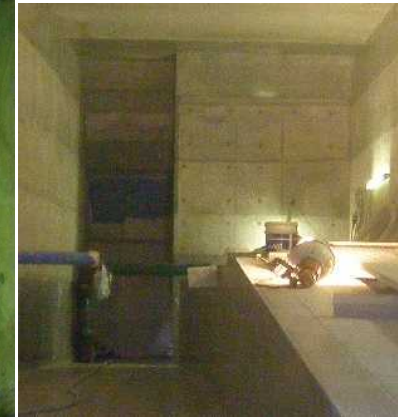
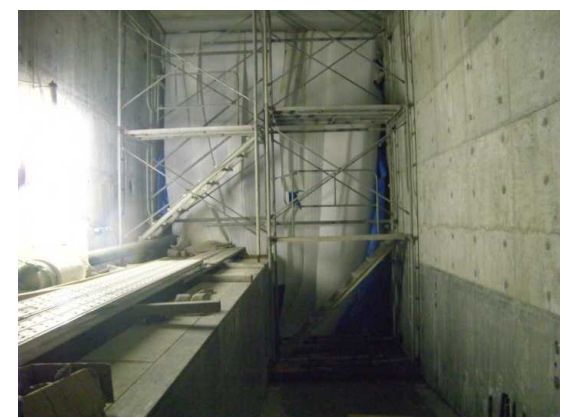
写真 3.4.26 下流吐口部断熱マット  
t=10mm 追加

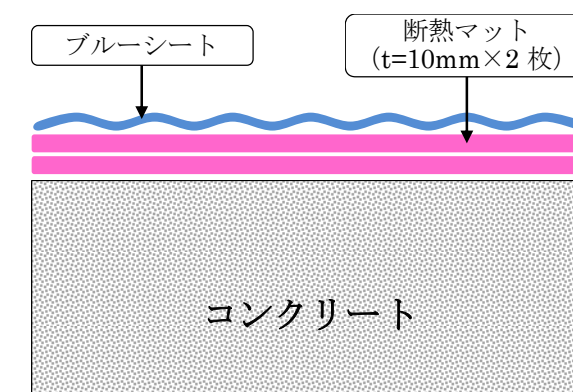
図 3.4.48 越冬養生方法の概要

水平打継面の越冬養生は、高発泡ポリエチレンマット(t=10mm)×2+ブルーシートにより行った。(写真 3.4.27～3.4.28)

上下流の斜面部も材令 91 日未満の EL528.00～534.00 を対象とし、高発泡ポリエチレンマット(2 枚)+ブルーシート+ネットにて保温養生を行った。(写真 3.4.29～3.4.32)

図 3.4.48 に越冬養生方法の概要を、また図 3.4.49 に平成 24 年度及び平成 25 年度の越冬養生範囲を示す。

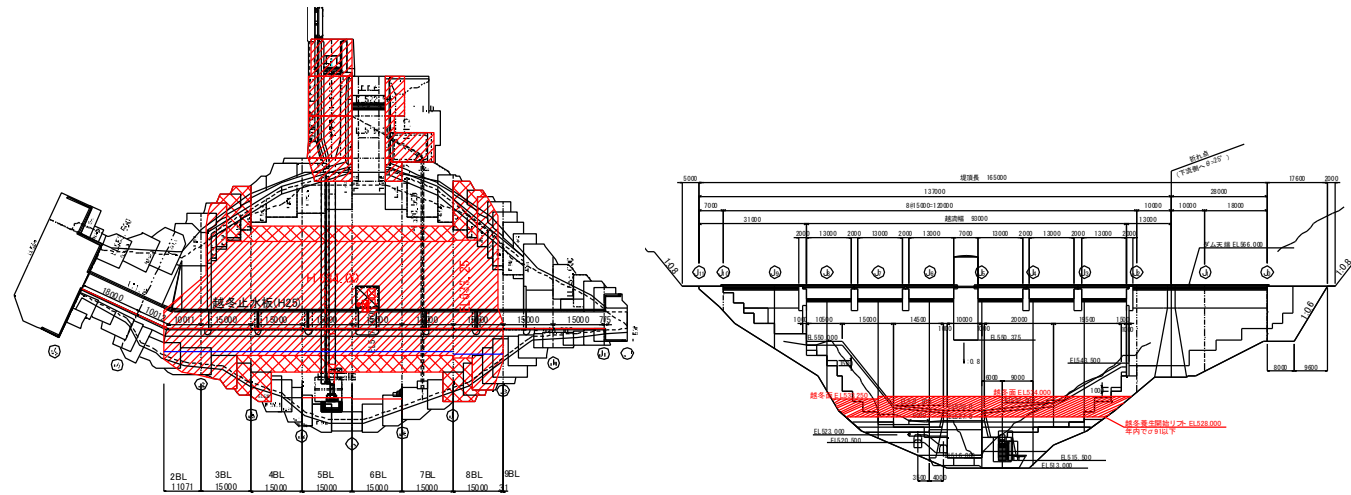
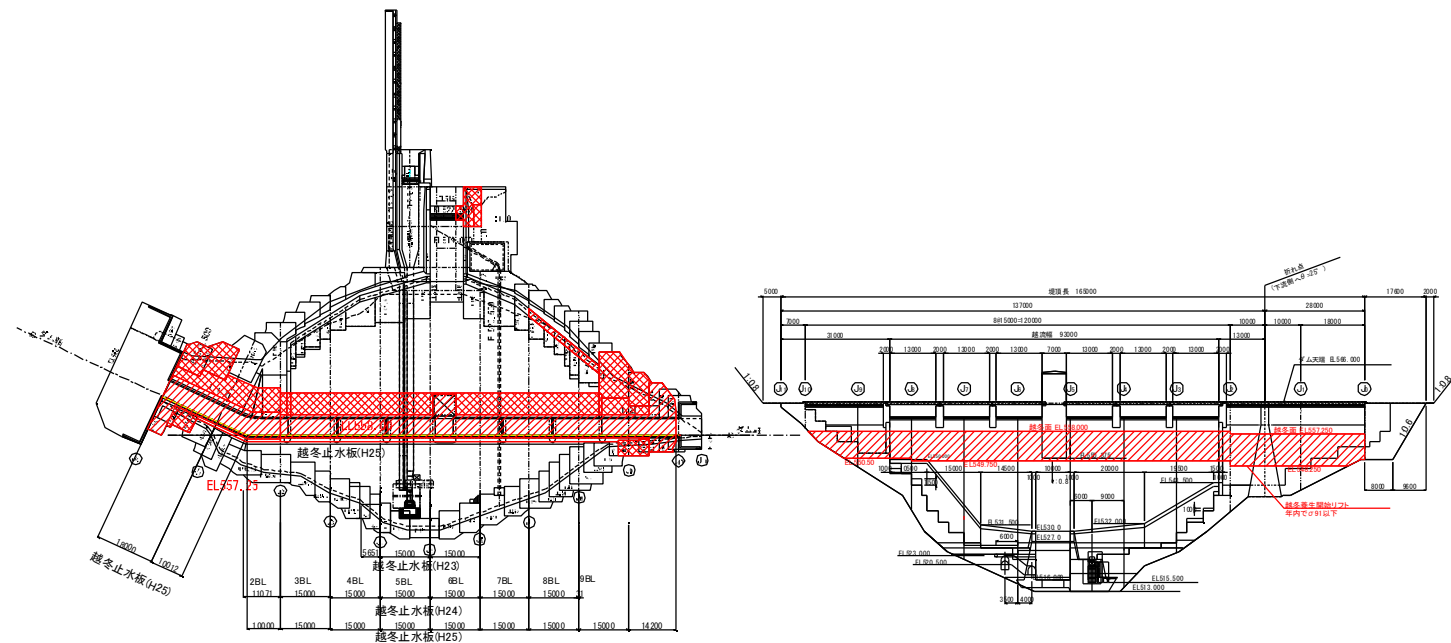
図 3.4.49 越冬養生範囲図

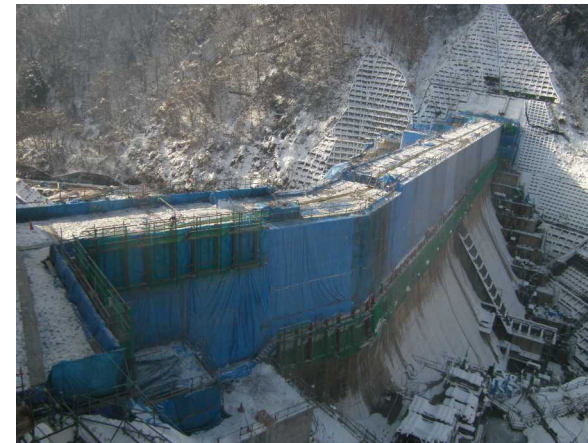
写真 3.4.27 水平打継面の越冬養生

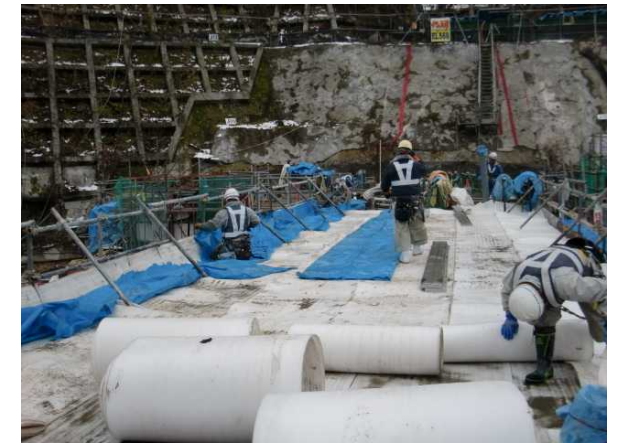
写真 3.4.28 水平打継面の越冬養生施工状況

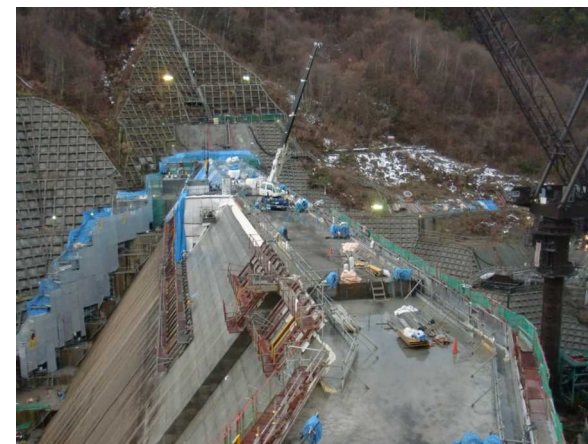
写真 3.4.29 斜面部の越冬養生施工状況

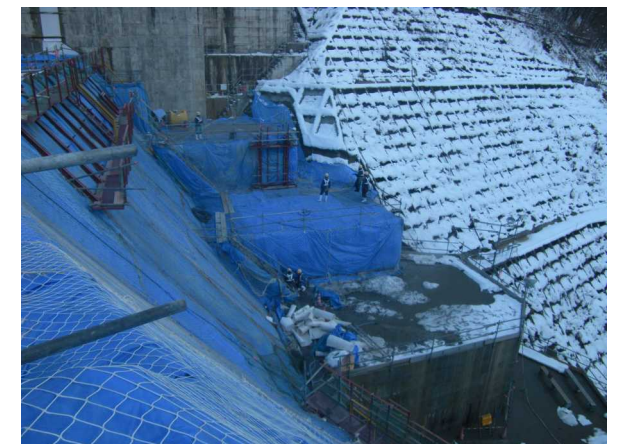
写真 3.4.30 フォーク部の越冬養生

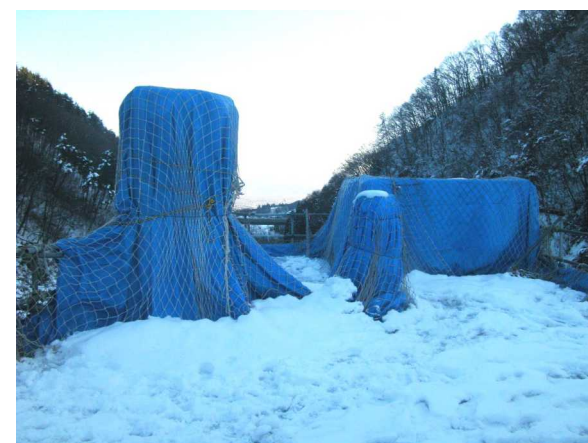
写真 3.4.31 エルベ・ツツアト周辺の越冬養生

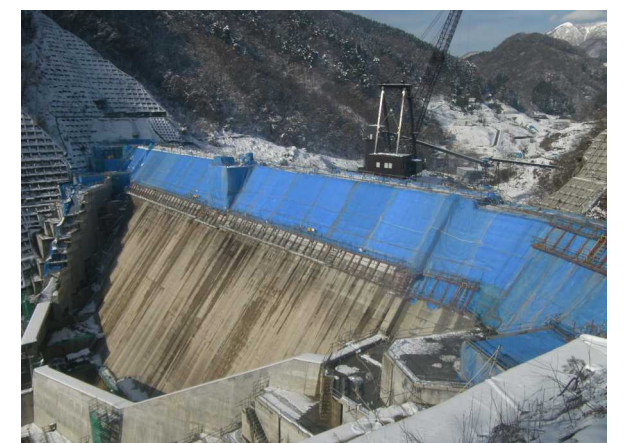
写真 3.4.32 下流面の越冬養生

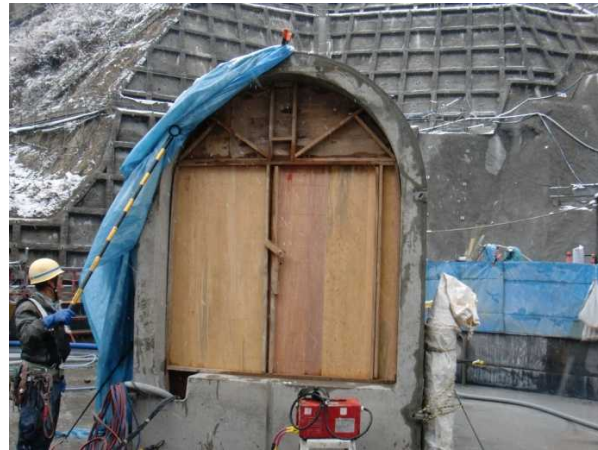
写真 3.4.33 監査廊入口扉設置(越冬養生)

監査廊の入口は、越冬時にはファスナーシートから木製扉に変更した。(写真 3.4.33)

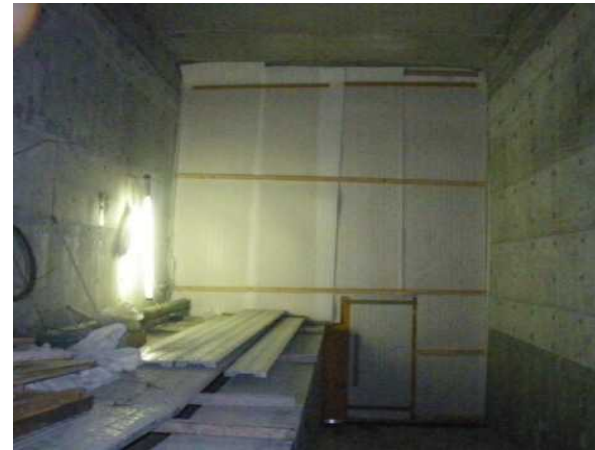
写真 3.4.34 下流吐口部木製扉+断熱マット+ブルーシート

また、洪水吐き吞吐口部には、既設のブルーシート+断熱マット(t=10mm)に加え、木製扉を設置した。(写真 3.4.34)

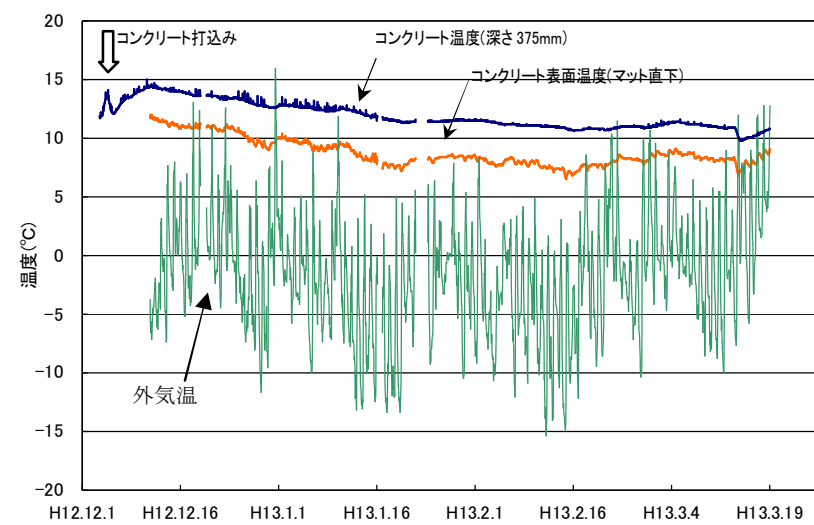
図 3.4.50 越冬養生温度計測結果例(青森県八戸市)

越冬時のマットによる打設面の養生方法は、青森県八戸市に建設された重力式ダムの実績では、最低気温が $-15^{\circ}\text{C}$ の気象条件でも、高発泡ポリエチレンマット(t=10 mm)×2 枚+ブルーシートで養生マット直下のコンクリート表面温度は右図のように最低でも $7^{\circ}\text{C}$ が確保できた(図 3.4.50)。

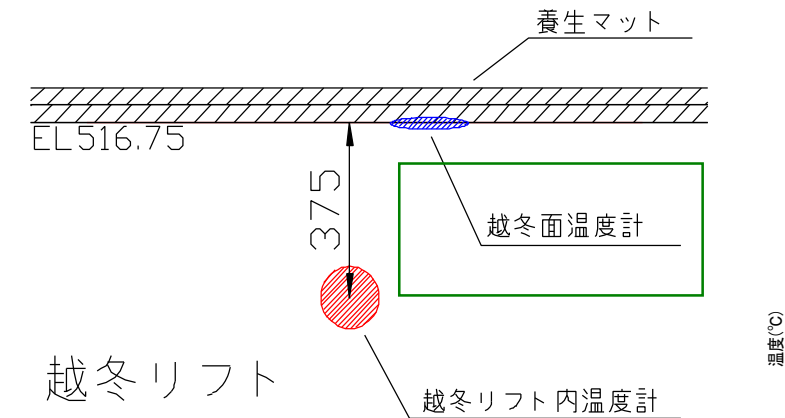
図 3.4.51 越冬養生温度計測位置(浅川ダム)

浅川ダムにおいては、平成 23 年度越冬面時にマット 1 枚と 2 枚でマット直下のコンクリート温度を測定した。越冬時のコンクリート等の温度を測定するため、図 3.4.51 に示すように、6BL の越冬リフト内温度計を配置した。養生マット直下のコンクリート表面の温度は、養生マット 2 枚とすることにより $5^{\circ}\text{C}$ 程度以上を確保した(図 3.4.52)。

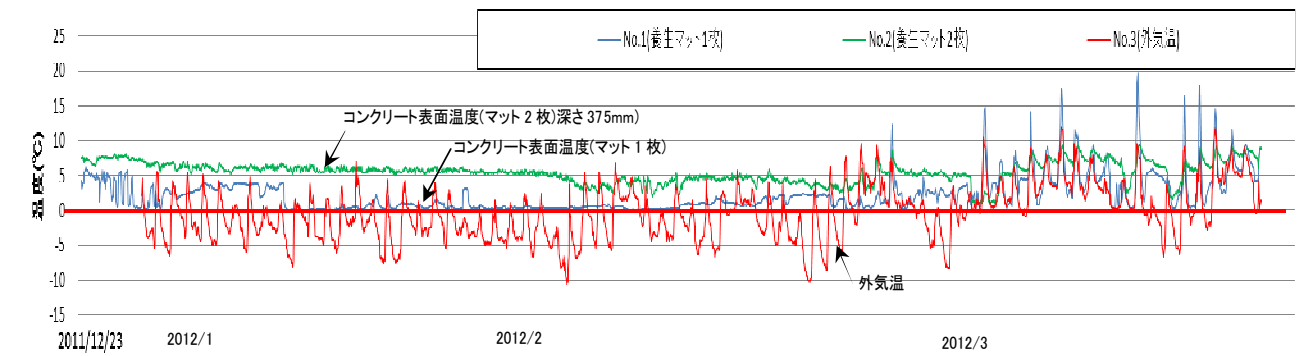
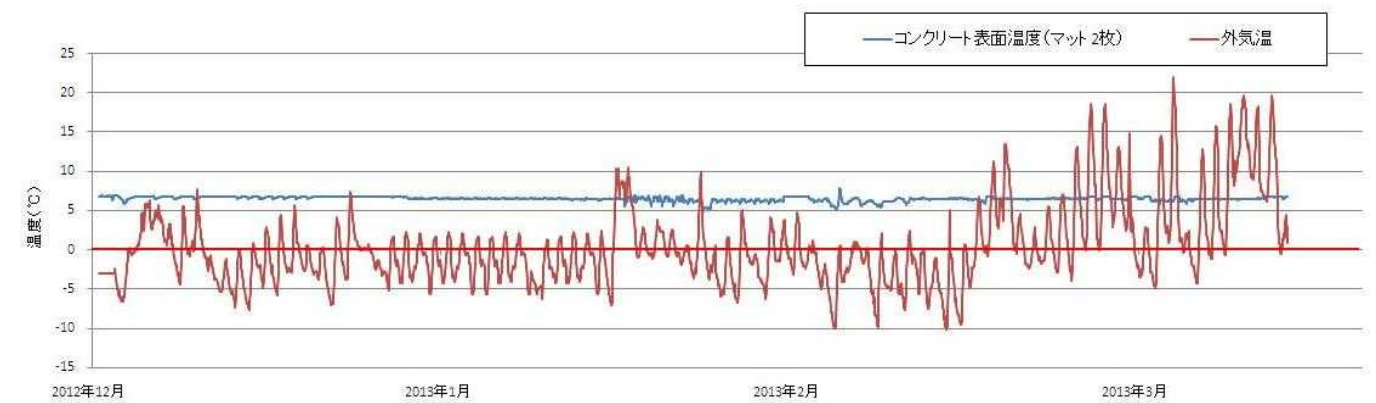
図 3.4.52 越冬養生温度計測結果(浅川ダム)

この結果から、浅川ダムでは、養生マットを 2 枚+ブルーシートを採用した。

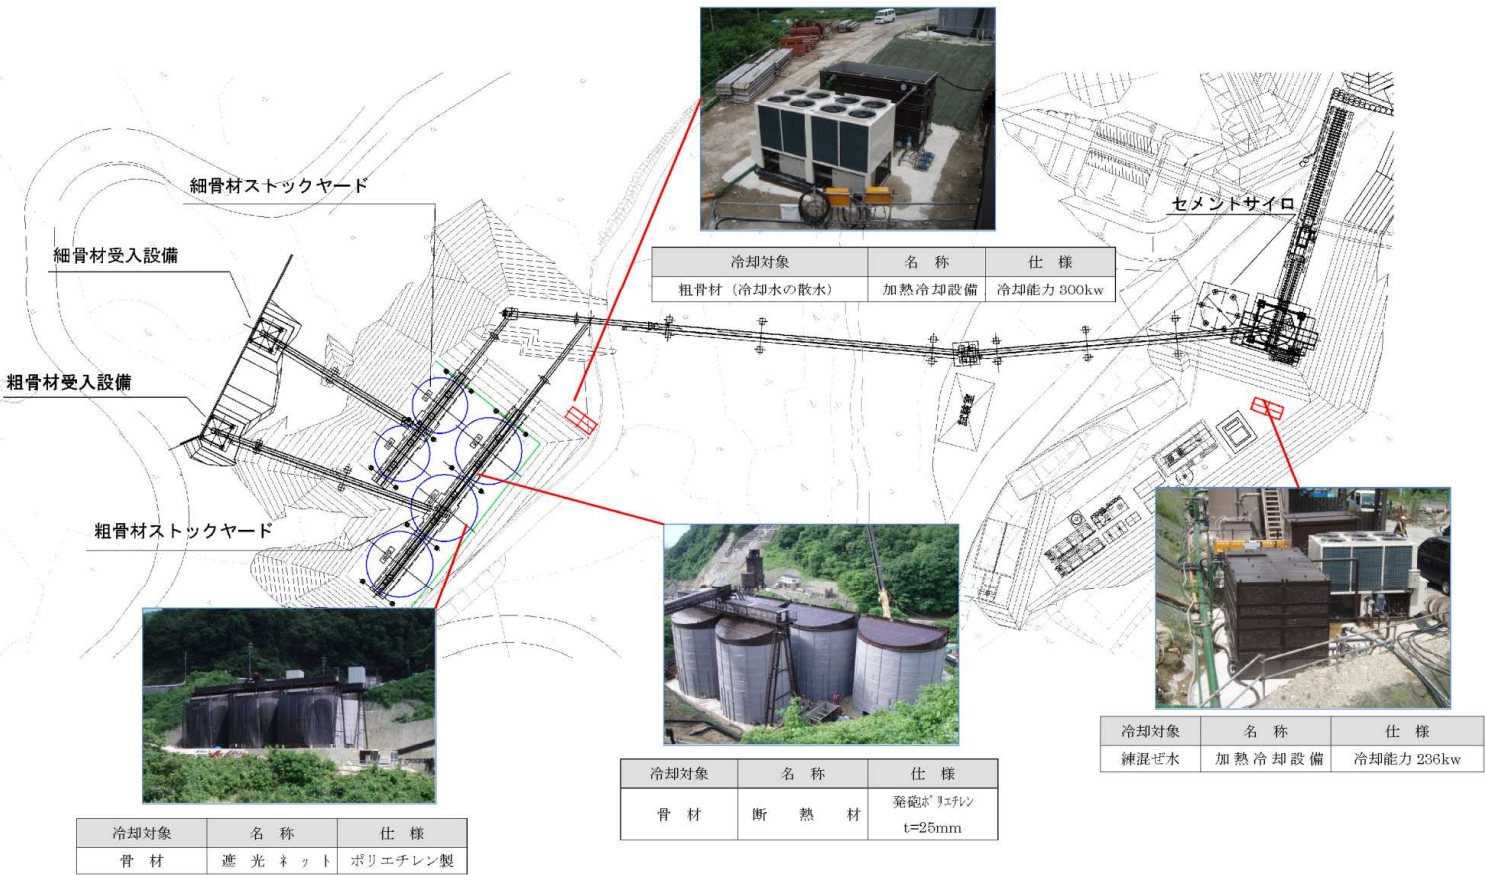
図 3.4.53 打設前コンクリート温度の抑制対策

浅川ダムではコンクリートの打ち込み温度を 25℃以下とするため、コンクリート練り混ぜ水には 8℃の冷却水を使用した。また、骨材貯蔵ビンでは粗骨材に 8℃の冷却水を散水するとともに、骨材ビンに断熱マットの設置と遮光ネットを設置することで暑中コンクリート対策を取っている。

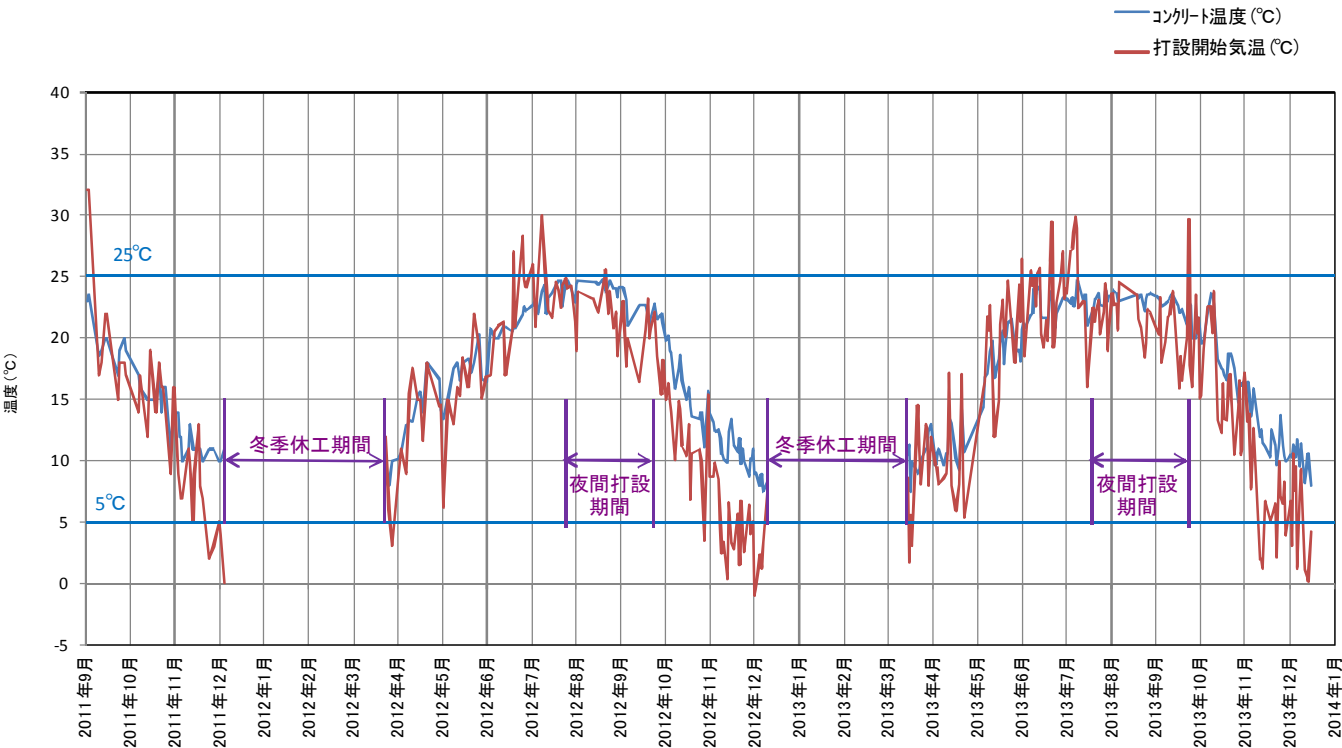
図 3.4.54 コンクリート温度測定結果

コンクリート温度の測定結果は図 3.4.54 に示すとおりであり、25℃以内で打設されている。

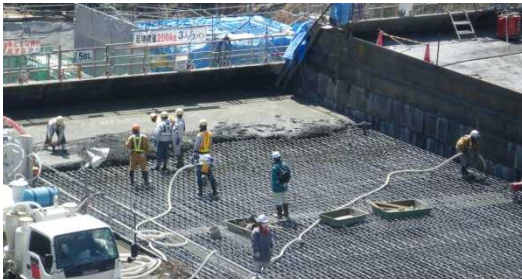
写真 3.4.35 平成 24 年越冬面配筋施工状況

平成 25 年の打設前に、平成 24 年度越冬面に対し、写真 3.4.35 のように配筋してこれより上面にクラックが伸びない対策を実施している(対策①施工済)。ただし、本対策は、クラック先端部でのクラックブレイクではないため、以下の対策を実施することとしている。

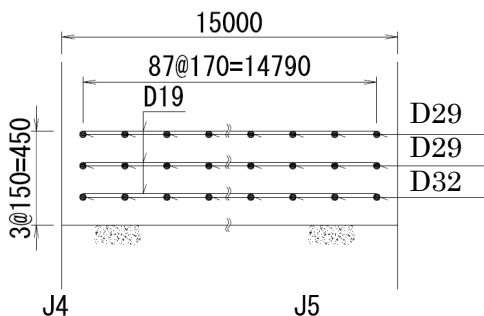
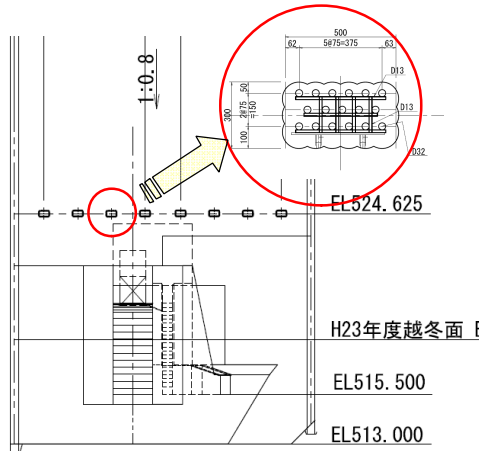
対策① 越冬面鉄筋配置図(上流から下流方向)

対策② 上下流補強鉄筋工(下流面図)

図 3.4.56 対策①、対策② 配筋概要図

上下流面に近い No.1、No.5 のクラックについては、万一でも上下流面に伸びないようにするため、水平ボーリングを実施して鉄筋を挿入してクラック先端直近でブレイクする(対策②施工済)。

図 3.4.56、図 3.4.57 には、施工実施中または実施済みの対策①、対策②の配筋概要、対策③のクラックグラウチングの孔配置図を示す。

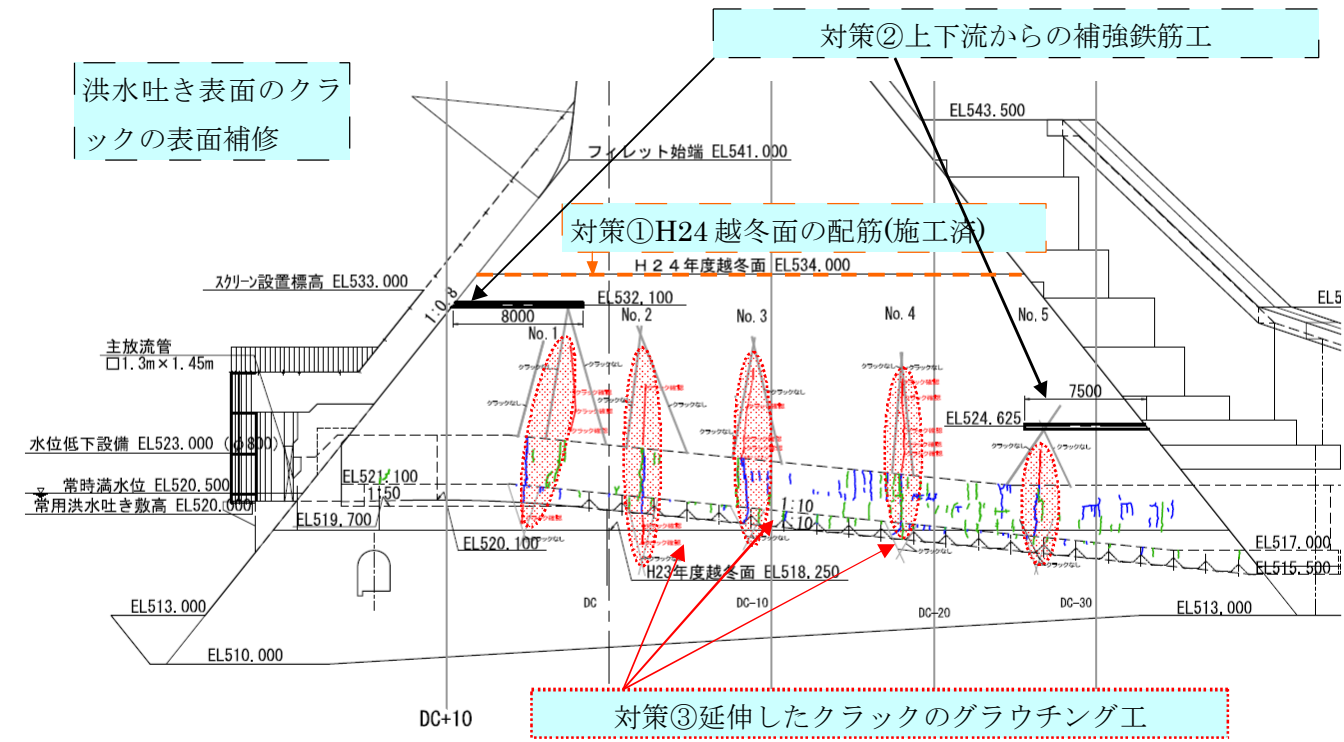
図 3.4.55 クラック対策工概要図

これらの対策の概要を図 3.4.55 に示す。

対策工③の延伸したクラックのグラウチング工については、図 3.4.55 クラック対策工概要図のNo.1 から 5 の注入がほぼ完了している。施工済分の対策③を施工状況写真で説明する。

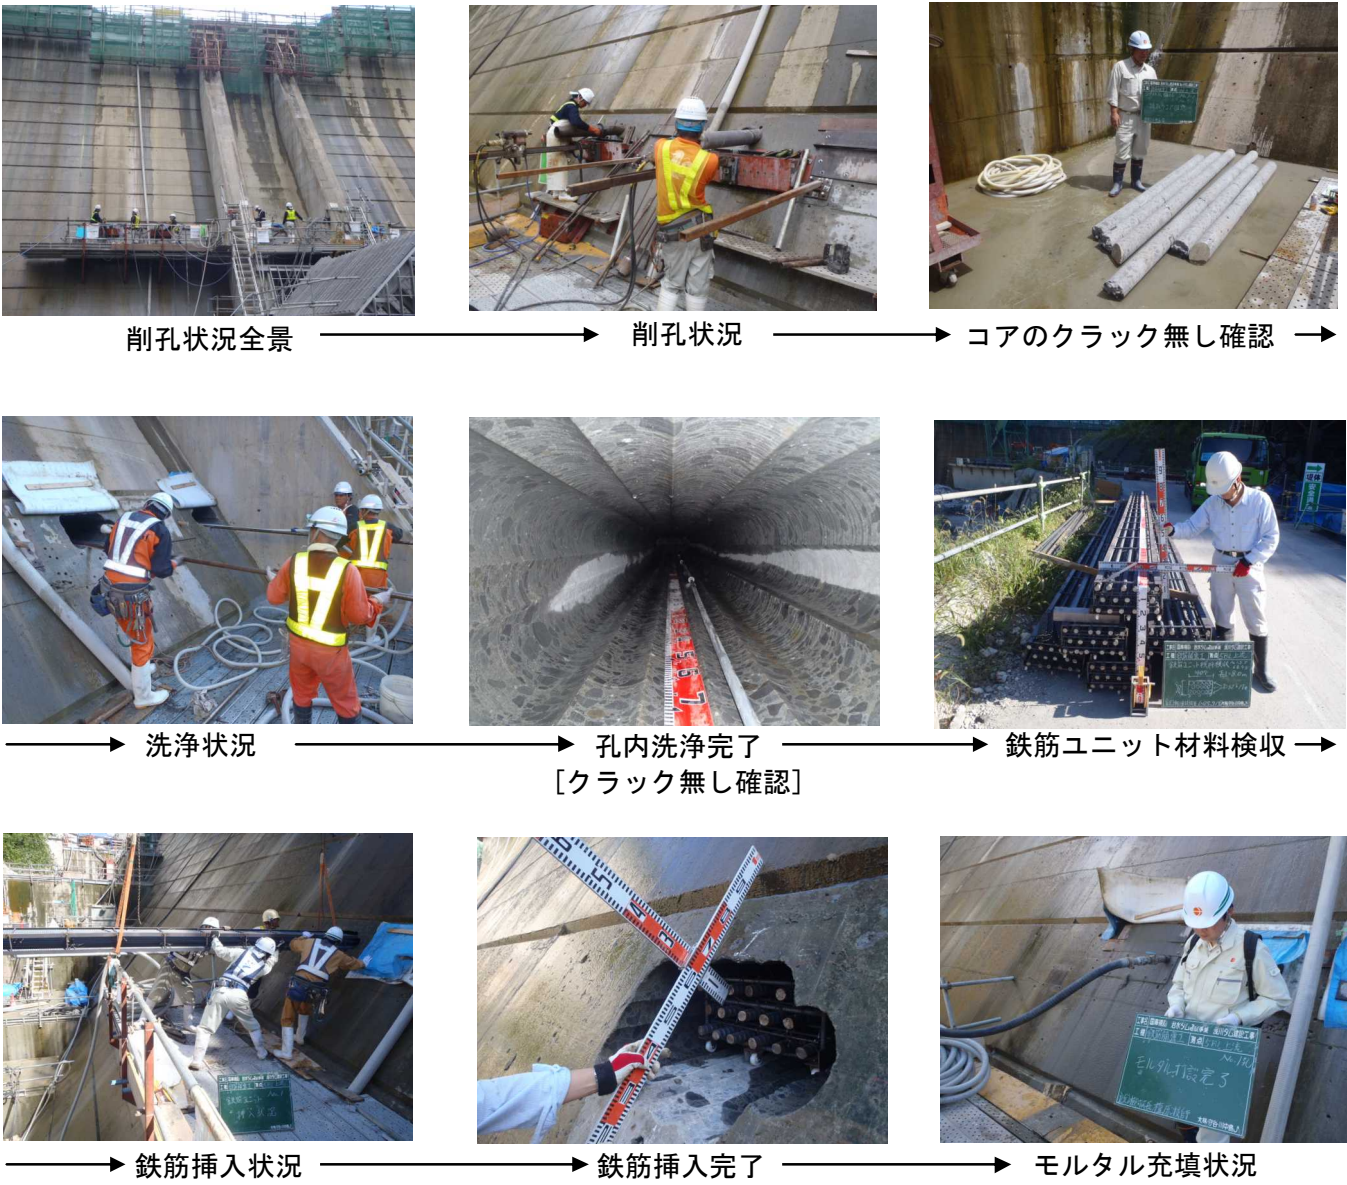
写真 3.4.36 対策②上下流からの補強鉄筋工施工状況

対策②上下流からの補強鉄筋工では、およそ 300 mm×500 mmの断面に異形鉄筋 D32 を 17 本挿入し、最大で奥行き 8m を充填した。充填性に優れたモルタル配合とし、自己収縮によるクラック防止のための膨張剤も添加した。

実施済の対策②を施工状況写真で説明する。

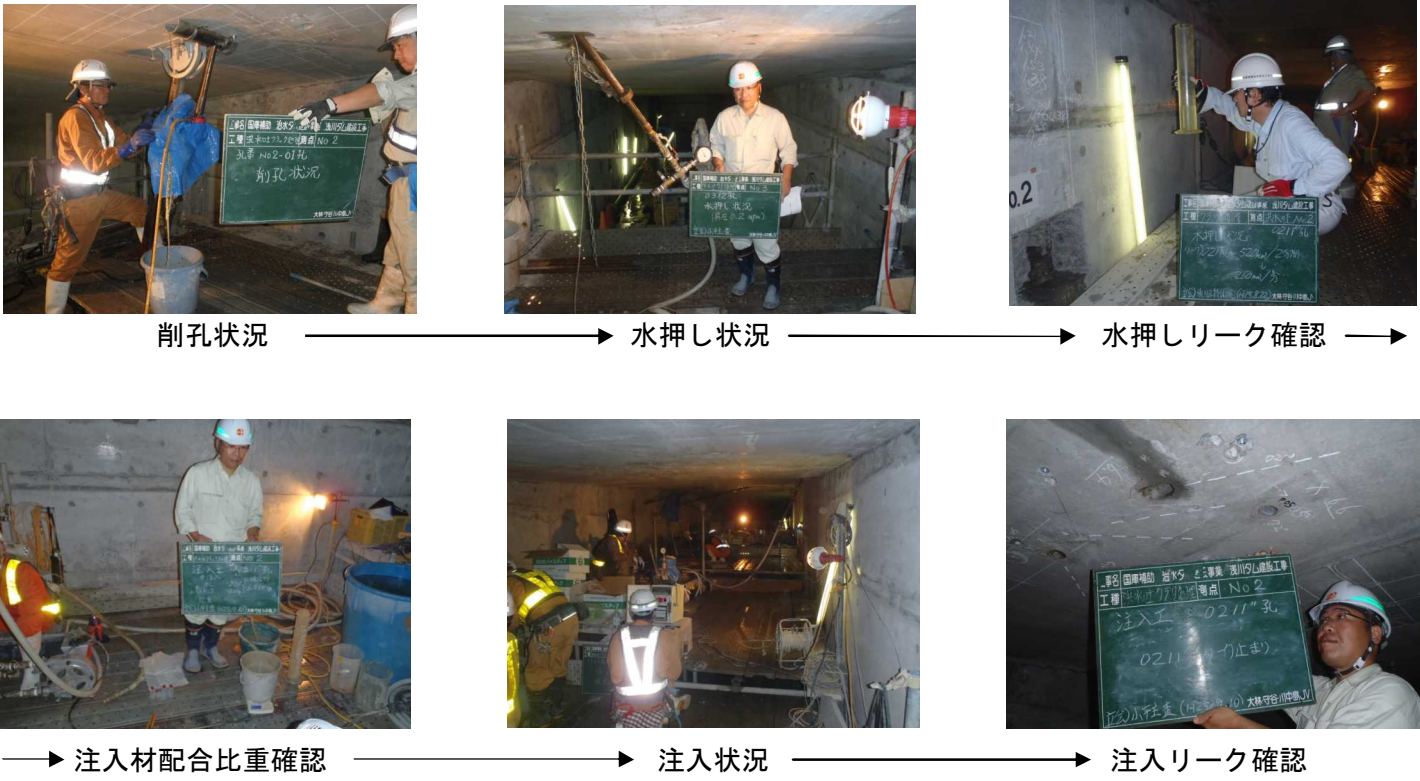
写真 3.4.37 対策③延伸したクラックのグラウチング工施工状況

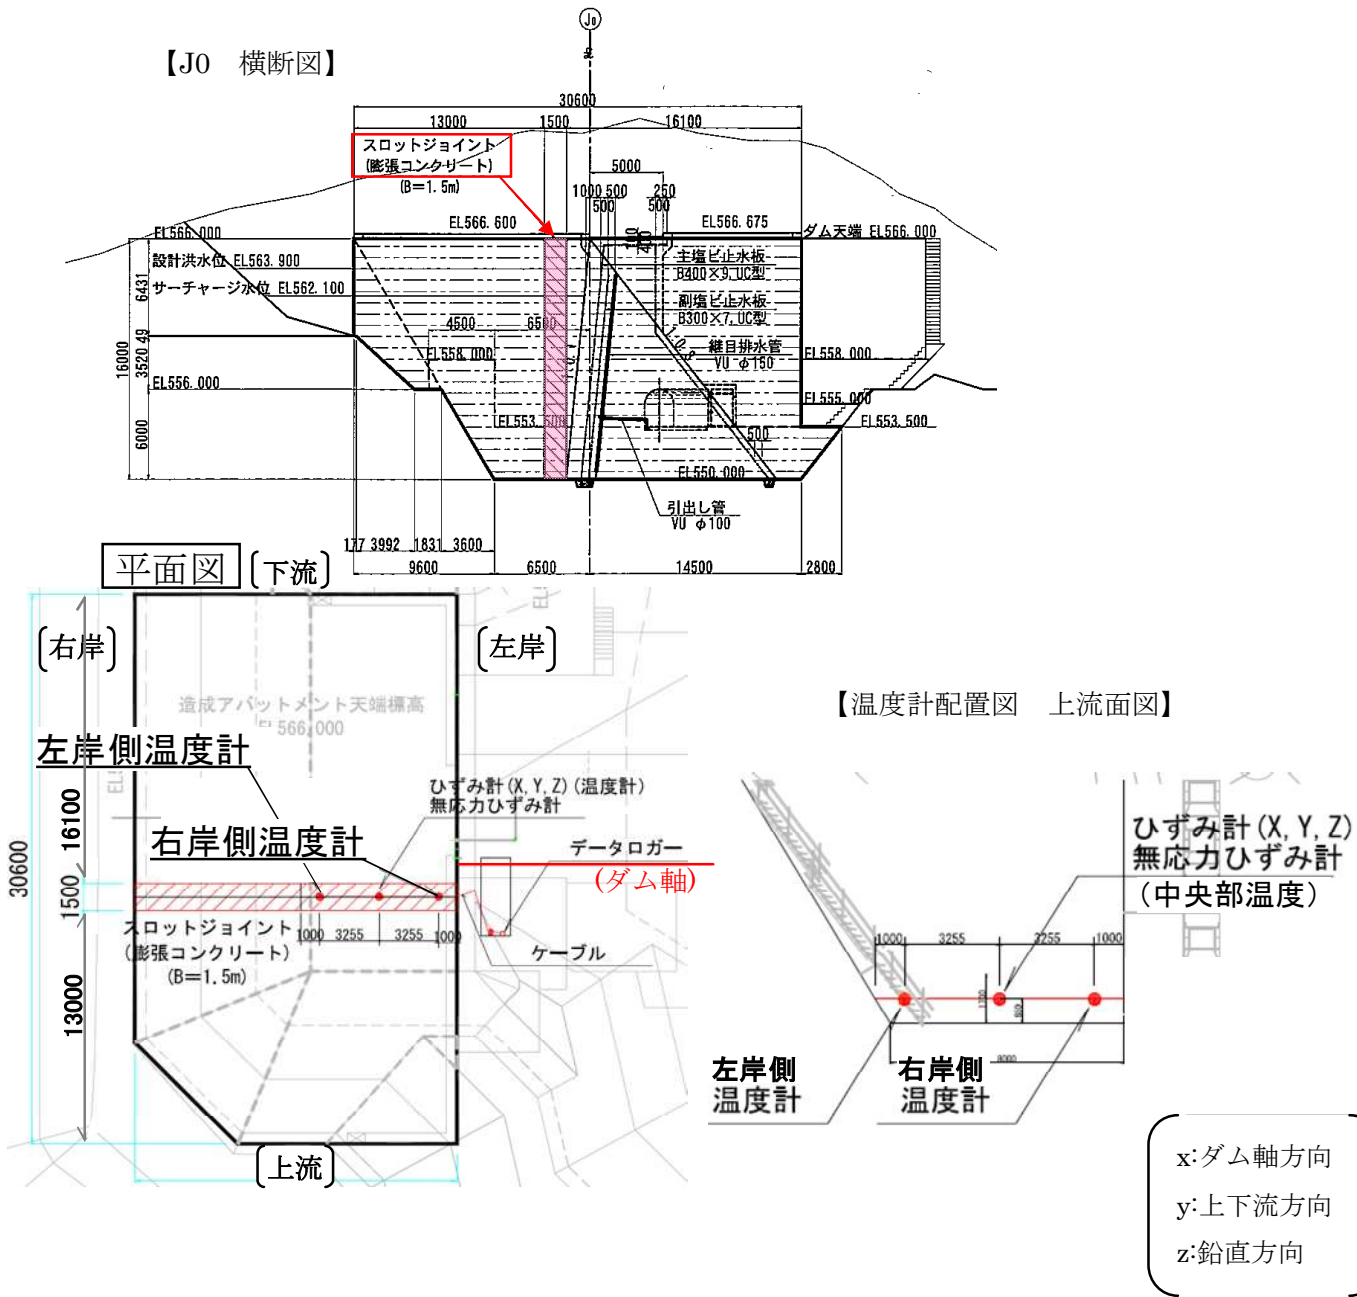
図 3.4.58 スロットジョイント配置図

浅川ダムの造成アバットメント工は、規模が大きく温度応力の発生に対応するため、ブロック中央部付近に図 3.4.58 に示すように幅 1.5m のスロットジョイントを配置した。

スロットジョイントの膨張効果を確認するため、着岩部の 1 リフトにひずみ計等を配置して膨張コンクリートの現場計測を実施した。図 3.4.58 に計器の設置箇所を示すが、中心部に測温機能付きのひずみ計(3 方向)と無応力ひずみ計を設置した。
