3.4.4 本体コンクリートの打設

3.4.5 常用洪水吐きに発生しているクラックの対策工の基本方針と現在の状況

3.4.6 造成アバットメント工

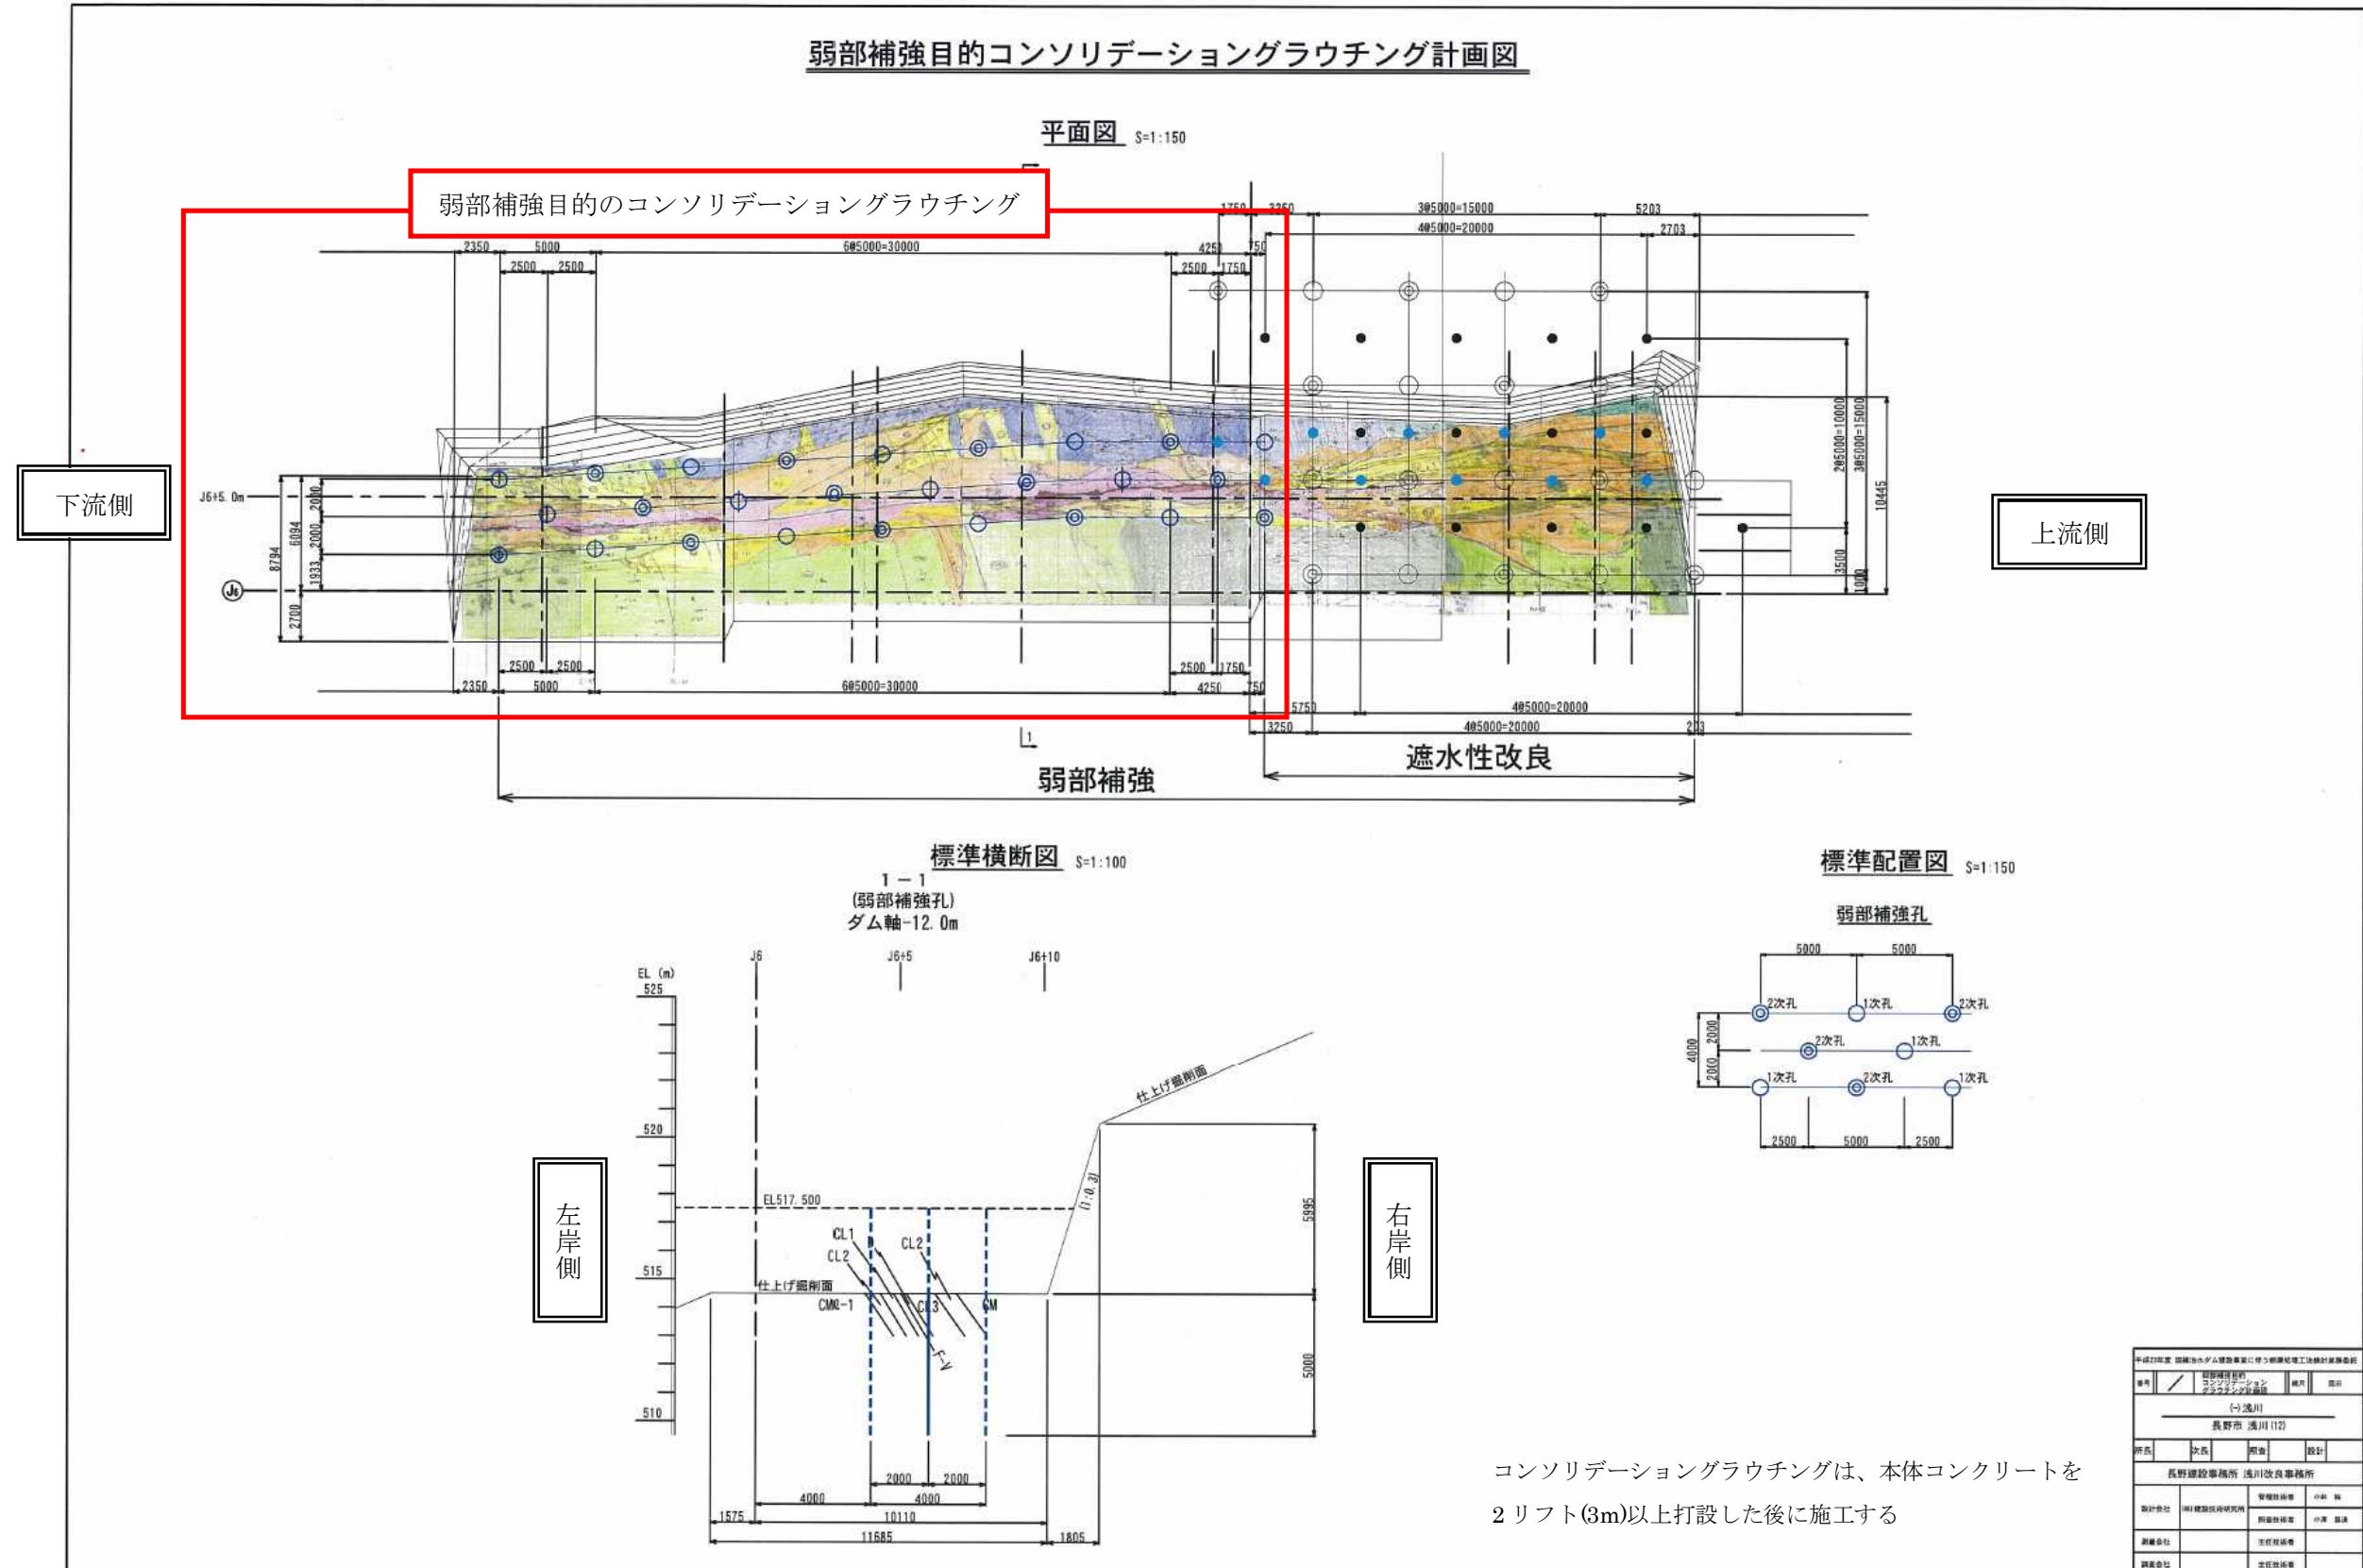
図 3.5.2 弱部の補強目的のコンソリデーショングラウチング計画

浅川ダムにおける弱部の補強目的のコンソリデーショングラウチング計画は、図 3.5.2 に示すように F-V 断層処理工部周辺において計画した。

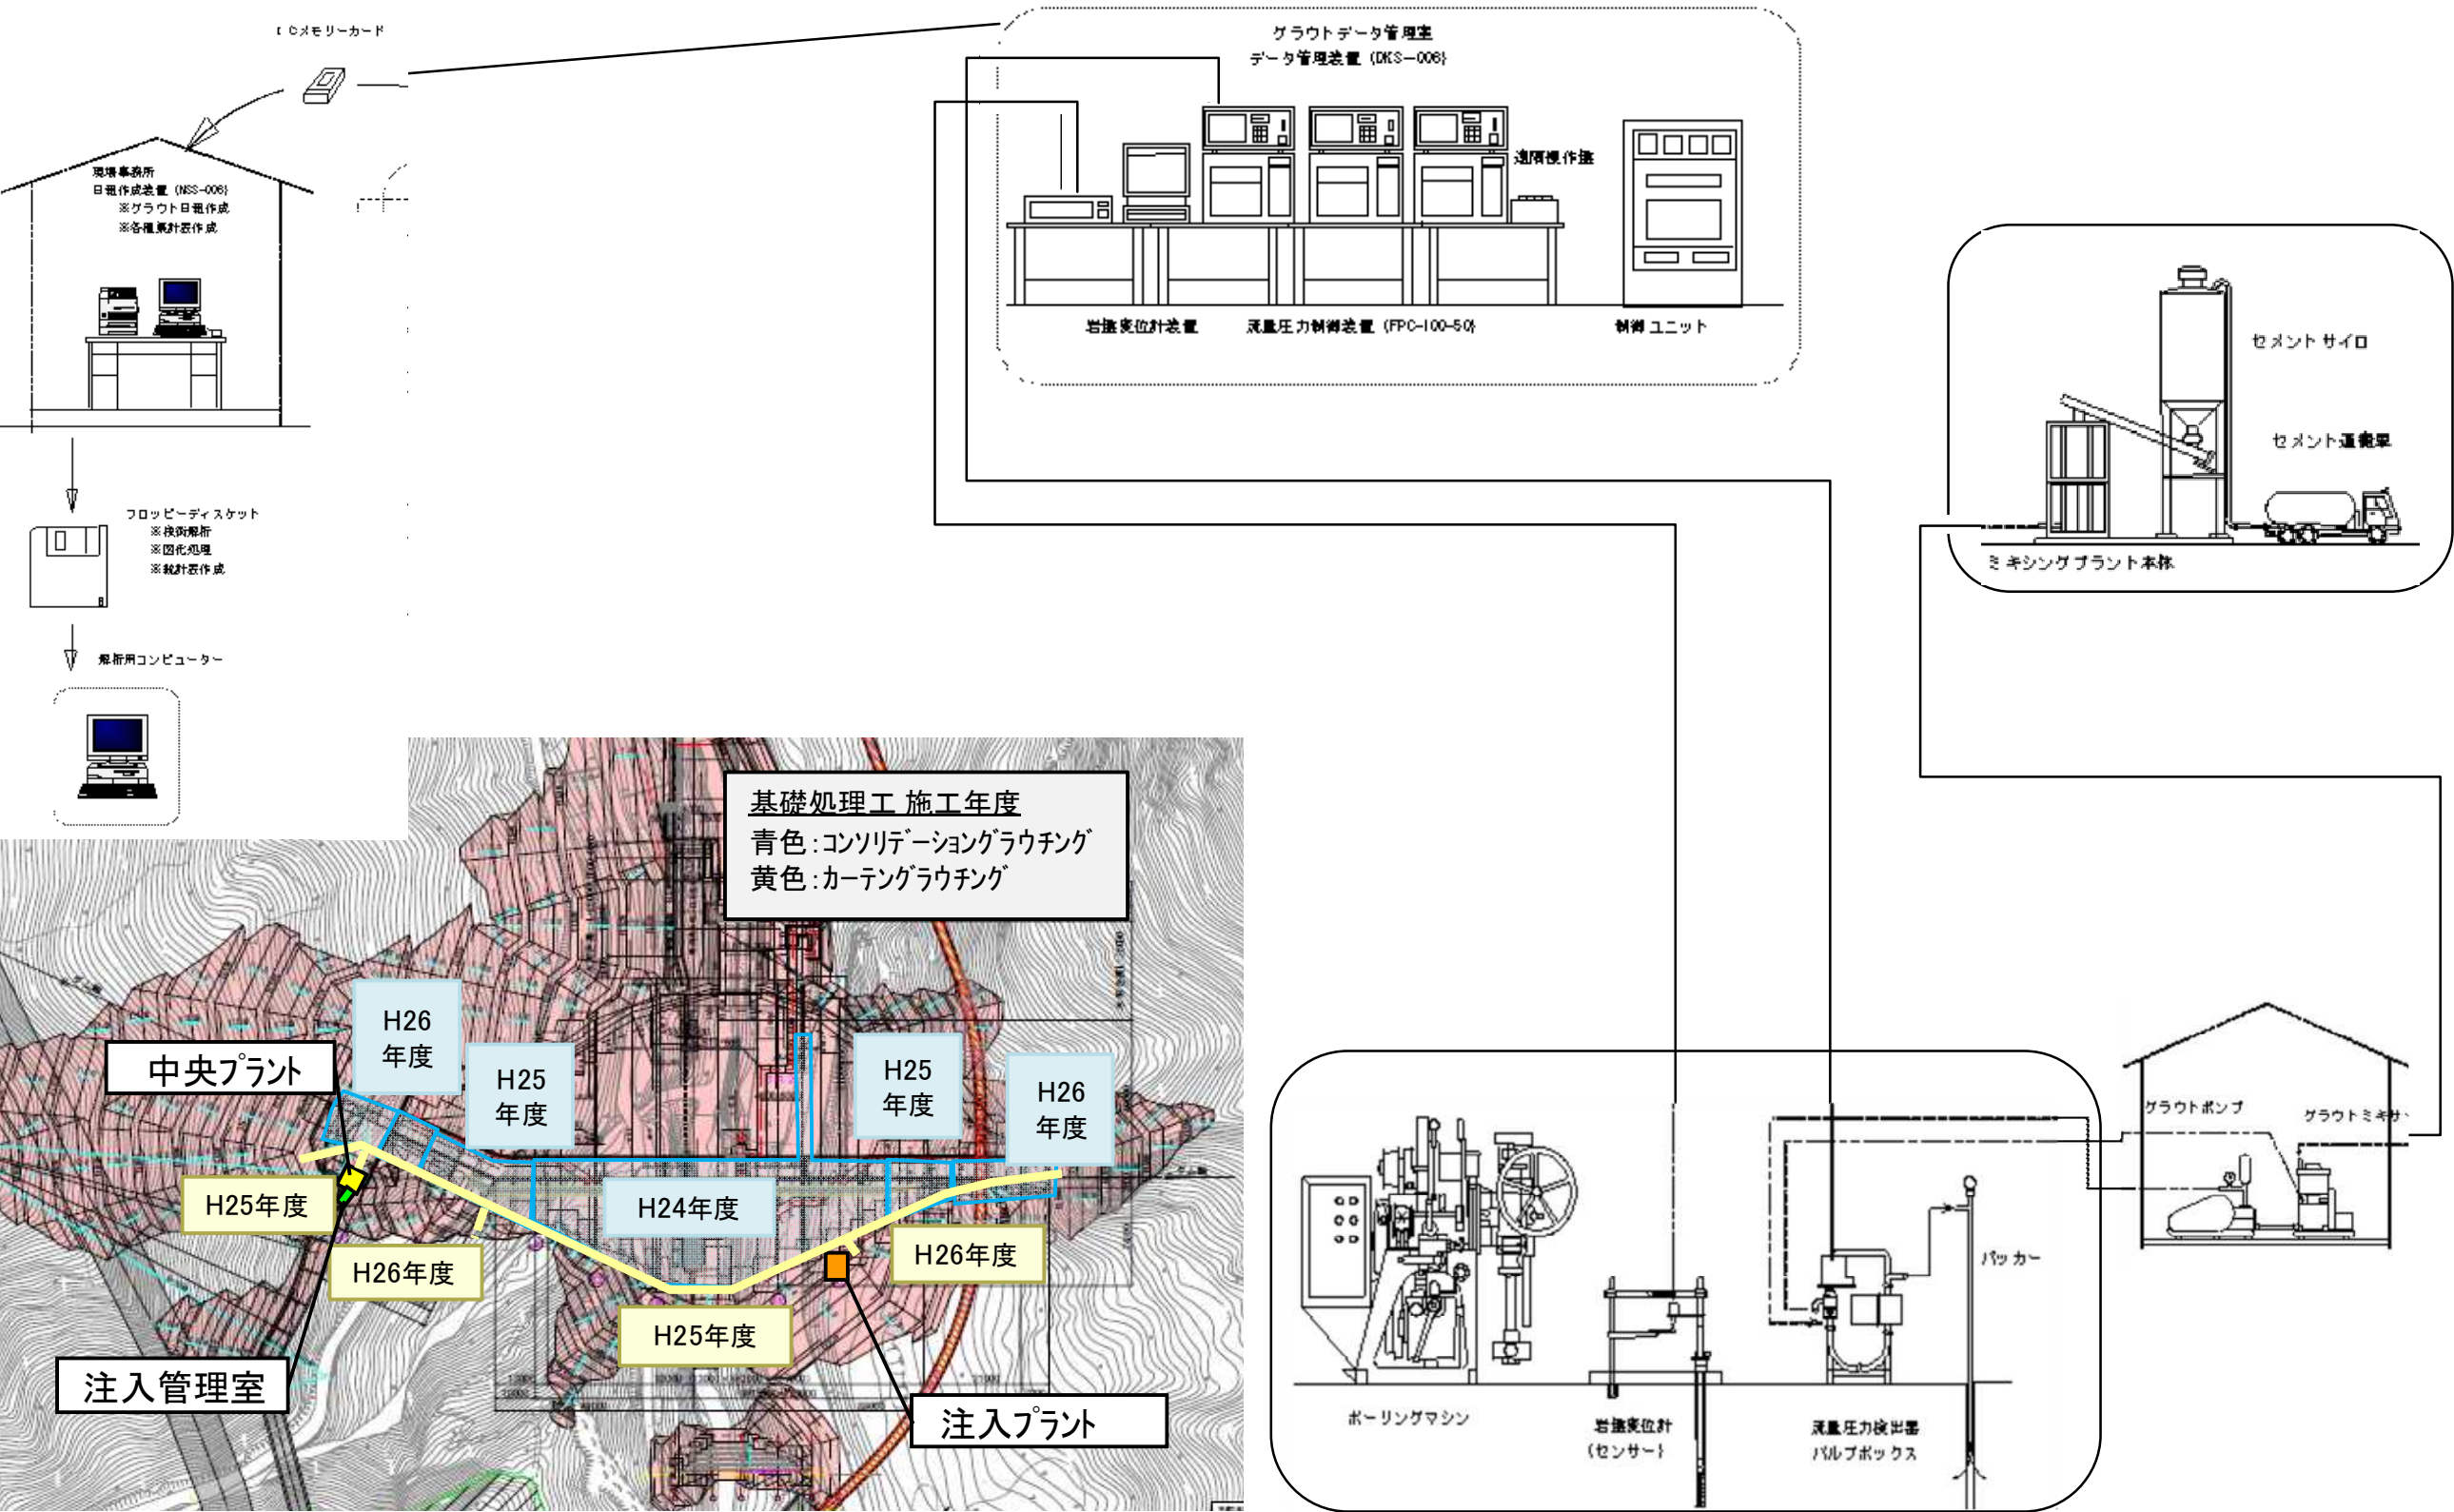
図 3.5.3 基礎処理工

基礎処理工は図 3.5.3 に示すように、中央プラント方式で施工している。施工管理フローを図 3.5.4 に示す。

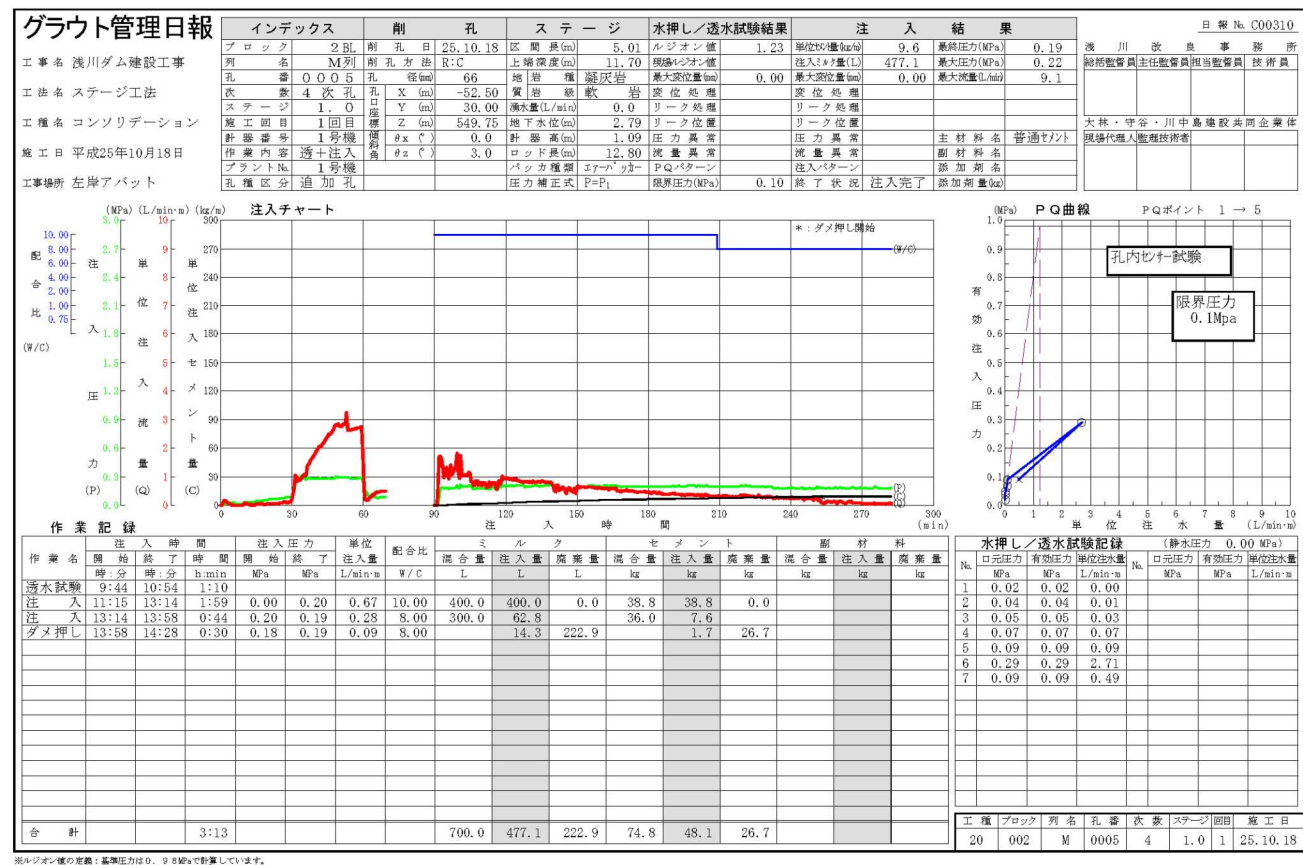
グラウチングの出来高は、ボーリング削孔長、注入量、注入時間を発注者の確認によって管理している。注入セメント量は、配合毎に計量されたミルクに対して、実注入量に応じて記録される。セメント、水の計量器や流量計は6ヶ月に1回試験を行う。

図 3.5.4 基礎処理施工管理フロー
