# 4. 安全対策の実施状況

# 4.1 安全衛生対策の実施状況

# 4.1.1 発注者の安全衛生対策の概要

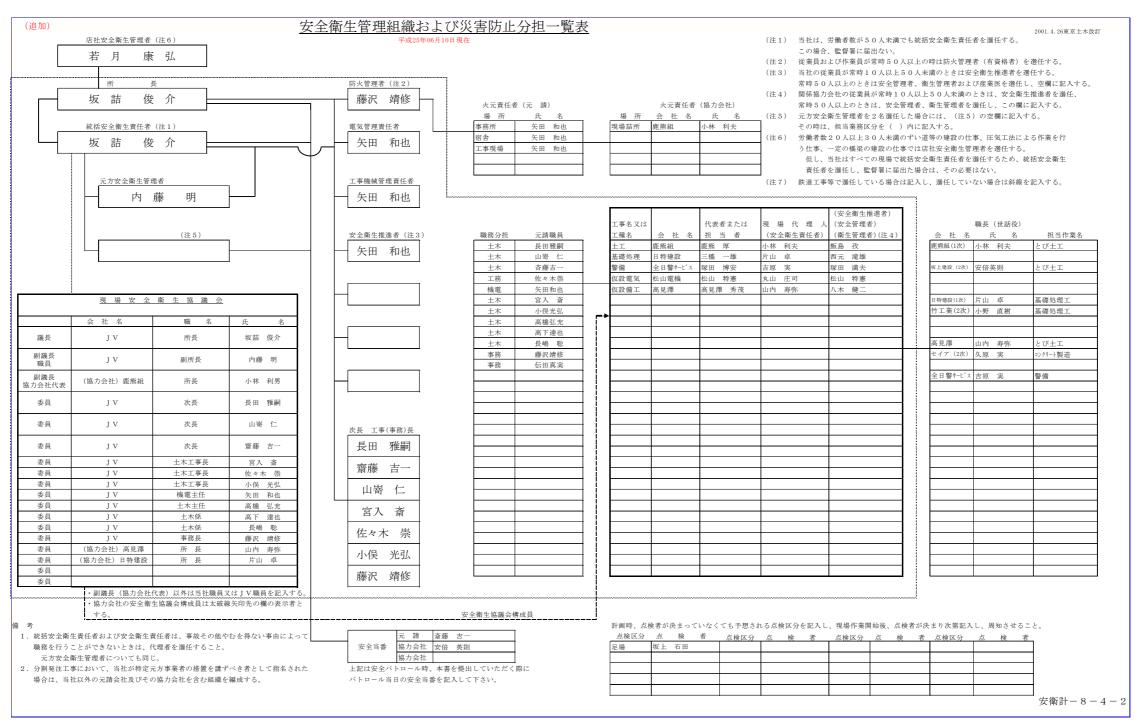
図 4.1.2 安全衛生管理組織および災害防止分担一覧表

図 4.1.2 に示すように「安全衛生管理組織および災害防止分担一覧表」を作成した。

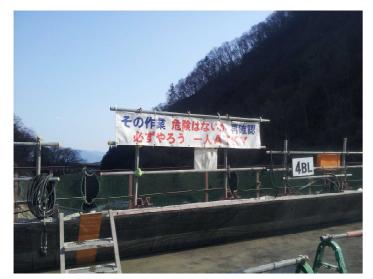
安全標識

写真 4.1.1 に示すように、墜落・転落災害防護設備を先行して設置している。また、立ち入り禁止区域を確実に設定し、イラスト標識などを設置して注意・警戒意識の向上に努めている。 熱中症防止のため、日除けテントおよび熱中症指数計を堤体上下流 4ヶ所に設置している。

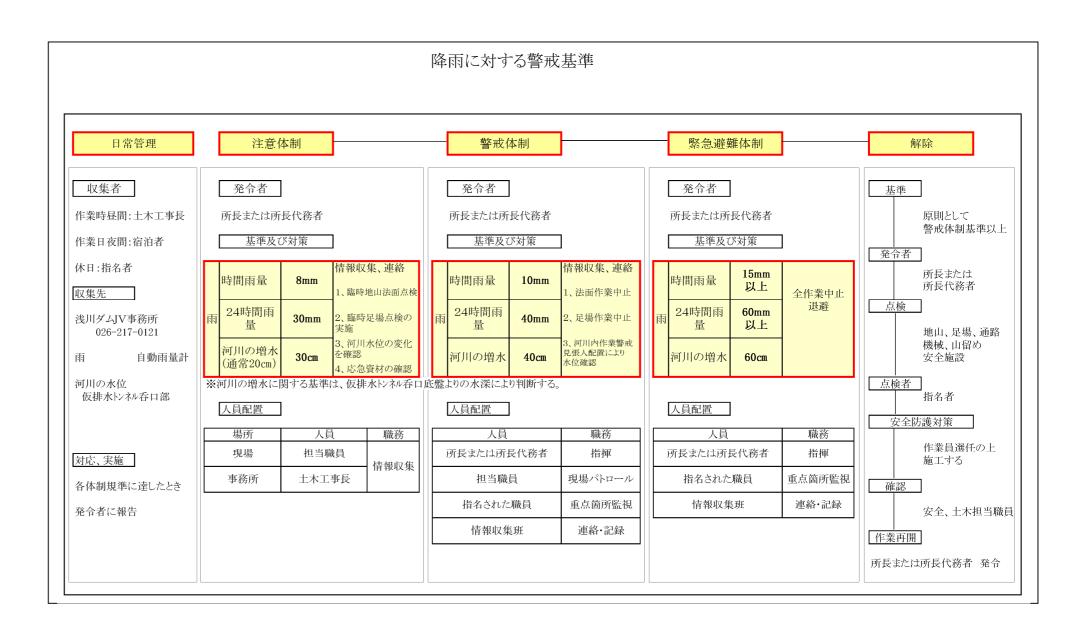
図 4.1.3 降雨に対する警戒基準

「土石流危険河川」の工事として、異常降雨時における作業中止・速やかな避難体制をとれるよう、図4.1.3に示すように「降雨に対する警戒基準」を作成した。

平成 25 年 6 月 19 日、豪雨予測により打設予定を延期した。13:00 に累計降雨量が 40mm となり、作業を中止した。

平成 25 年 8 月 23 日、累計雨量 140mm となり、警戒態勢を執って監視した。CSG 転流工が水没したが、人的被害はなかった。

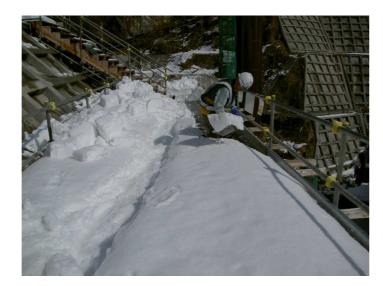
足場除雪状況

雪崩、落雪による危険を防止するため、足場上の積雪を除去した。

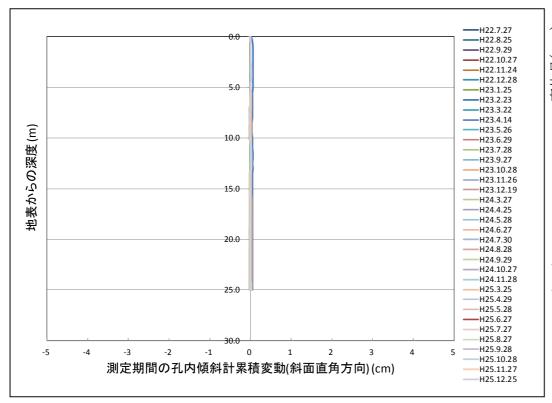
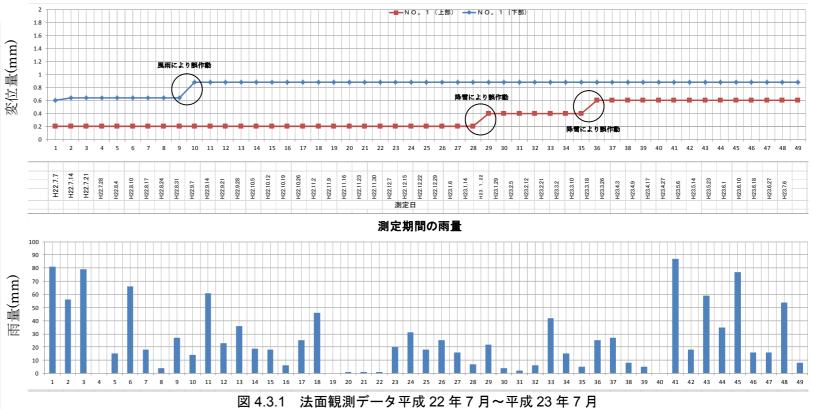
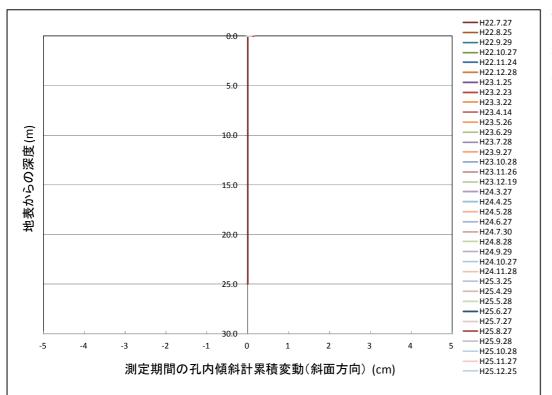
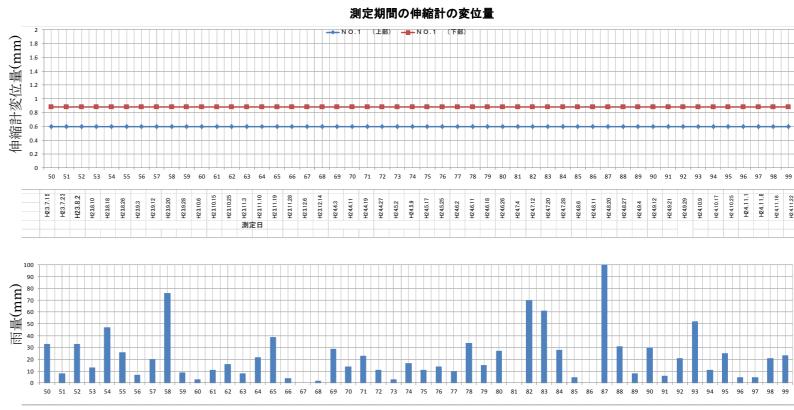
図 4.3.2 法面観測データ平成 23年7月~平成 24年11月

#### 測定期間の伸縮計の変位量

項目	内容	実施状況	摘要
GPS による監視	大規模な切土を行うことから、孔内傾斜計と伸縮計および GPS 変位測定アンテナを設置し、自動計	大きな変状もなく、恒久対策として法面保護工が施工されたことから、平成 23 年 9 月で GPS による計	
	測によるリアルタイムの法面監視と異常時の速やかな通知システムを設置する。	測を終了している。	
伸縮計、傾斜計によ る監視	伸縮計(3 箇所)、孔内傾斜計(2 箇所)を配置した。設置位置は下図に示すとおりである。	伸縮計及び孔内傾斜計による法面の監視については引き続き実施している。また、GPS による監視の終了に伴い、法面の監視基準を以下のとおりに変更した。	
	AND THE REPORT OF THE PARTY OF	法面監視基準(平成 23 年 10 月以降)	
	<b>② 地山且根確認範囲</b>	管理     計測値       基準     GPS     伸縮計     孔内傾斜計     計測項目     現場の対応     安全措置	
	E to the seasons	5mm/10日未満   ・法面目視観察   日常管理   ・孔内傾斜計	
		2 5mm/10日以上 1mm以上/10日 ・上記の項目 監視・観測強化 ・ 伸縮計追加	
		3 5mm/5日以上 5mm/5日以上 5~50mm/5日 ·法面目視観察 対策検討 回転灯(黄)	
		4 10mm/1日が2 日以上連続       10mm/1日が2 日以上連続 あるいは 2mm/1時間が2       ・孔内傾斜計 ・伸縮計 ・伸縮計 対策の実施       作業中止・対応 策の検討・応急 対策の実施	
		5       100mm/1日以上       直ちに作業中       警報機作動         あるいは 4mm/1時間       入り禁止	
		なお、伸縮計および孔内傾斜計の計測値は以下のとおりである。	
	A-A 断面図	・伸縮計:変位は確認されていない。	
	RED   R	・孔内傾斜計:計測値の変化は全くみられない。 これらについては随時データを確認している。データの一例を図 4.3.1 に示す。

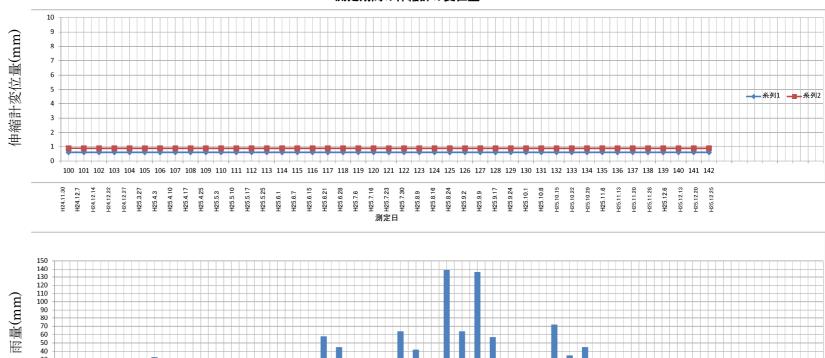
図 4.3.3 法面観測データ平成 24年 11月~平成 25年 12月

### 測定期間の伸縮計の変位量

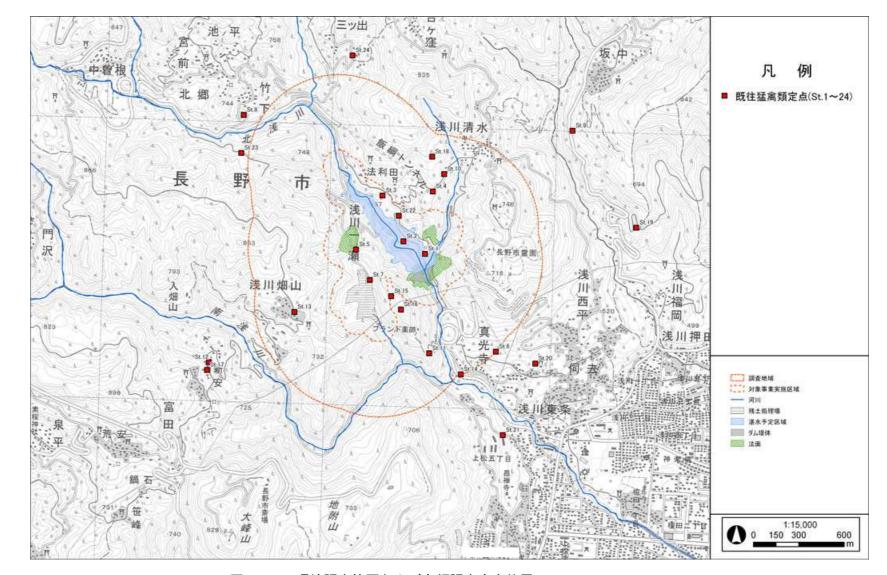
図 5.1.1 環境調査範囲および鳥類調査定点位置

環境調査範囲及び鳥類調査定点位置を図5.1.1に示す。

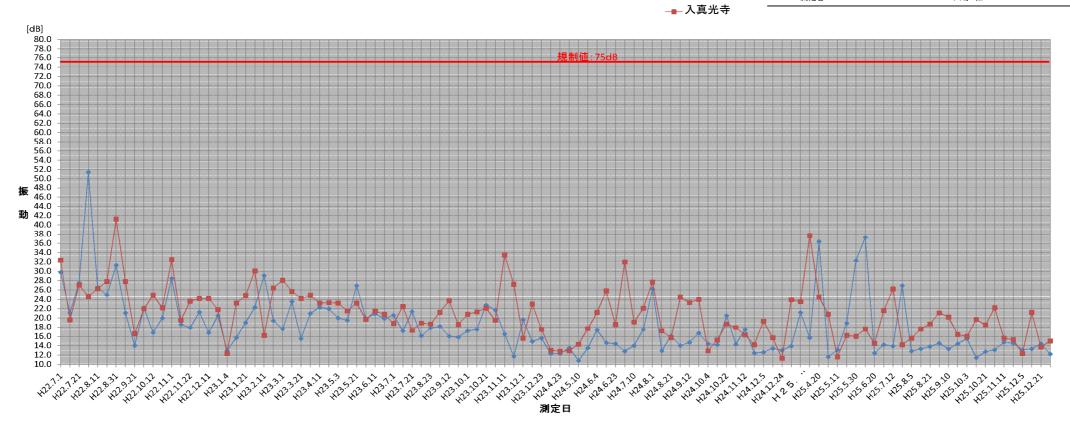
図 5.2.1 振動測定値グラフ

→ **ダム下流** 測定期間 平成22年7月1日 ~ 平成25年12月24日 測定者 山嵜 仁
