4. 安全対策の実施状況

4.1 安全衛生対策の実施状況

4.1.3 安全衛生対策

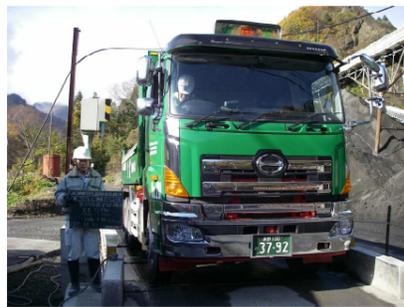
発注者の抜打ち点検(過積載点検)	発注者	運行車両の過積載点検を行い、大型車両の事故防止対策を行っている。	定期的実施

骨材運搬過積載確認

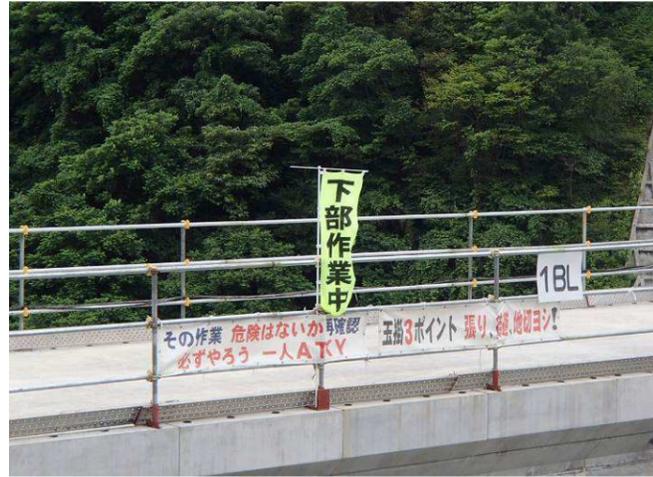
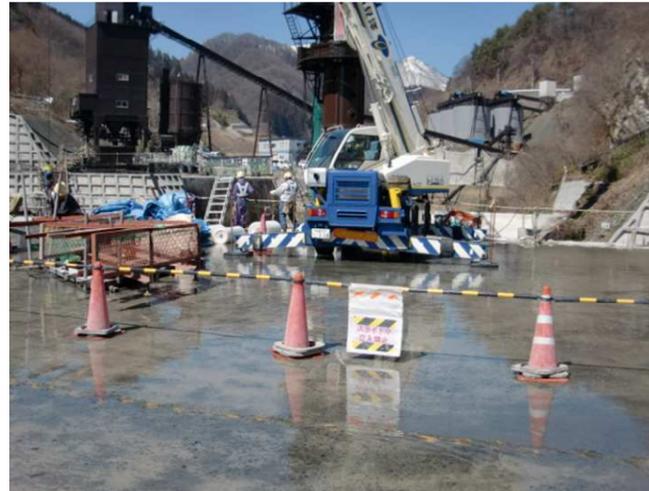
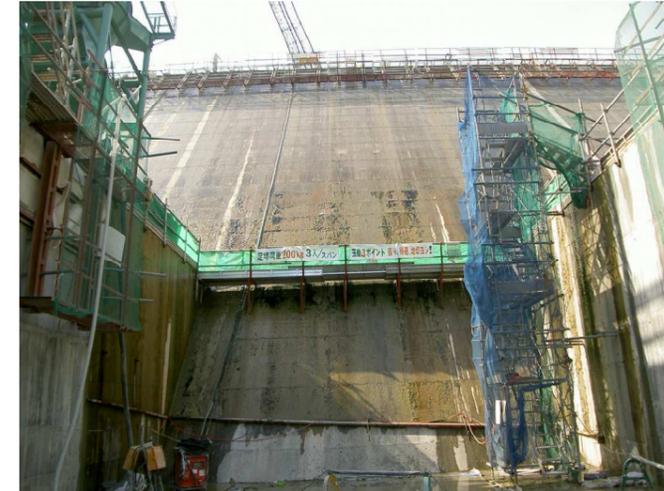
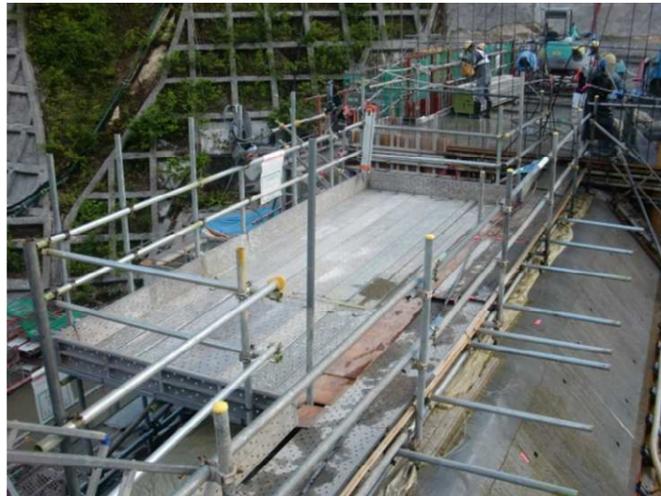
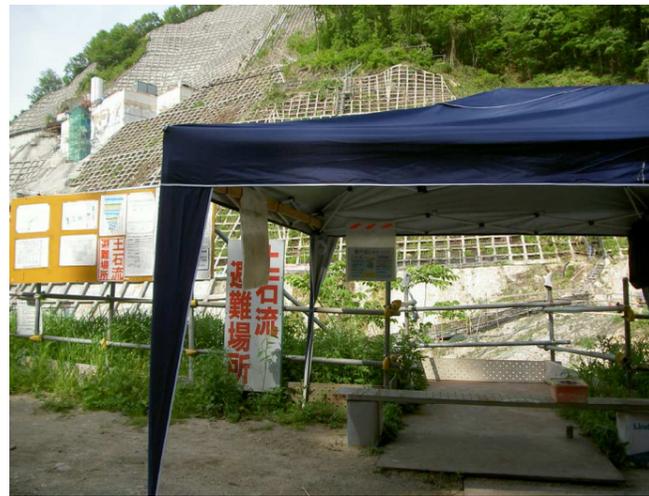
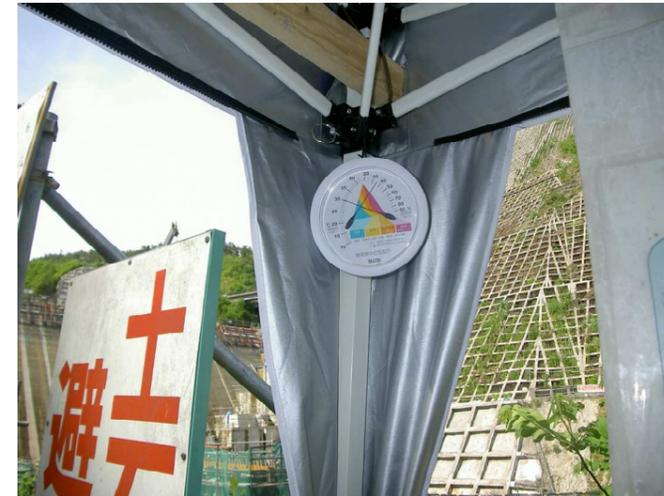
写真 4.1.1 災害防止対策の実施状況

写真 4.1.1 に示すように、墜落・転落災害防護設備を先行して設置している。また、立ち入り禁止区域を確実に設定し、イラスト標識などを設置して注意・警戒意識の向上に努めている。熱中症防止のため、日除けテントおよび熱中症指数計を堤体上下流 4 ヶ所に設置している。

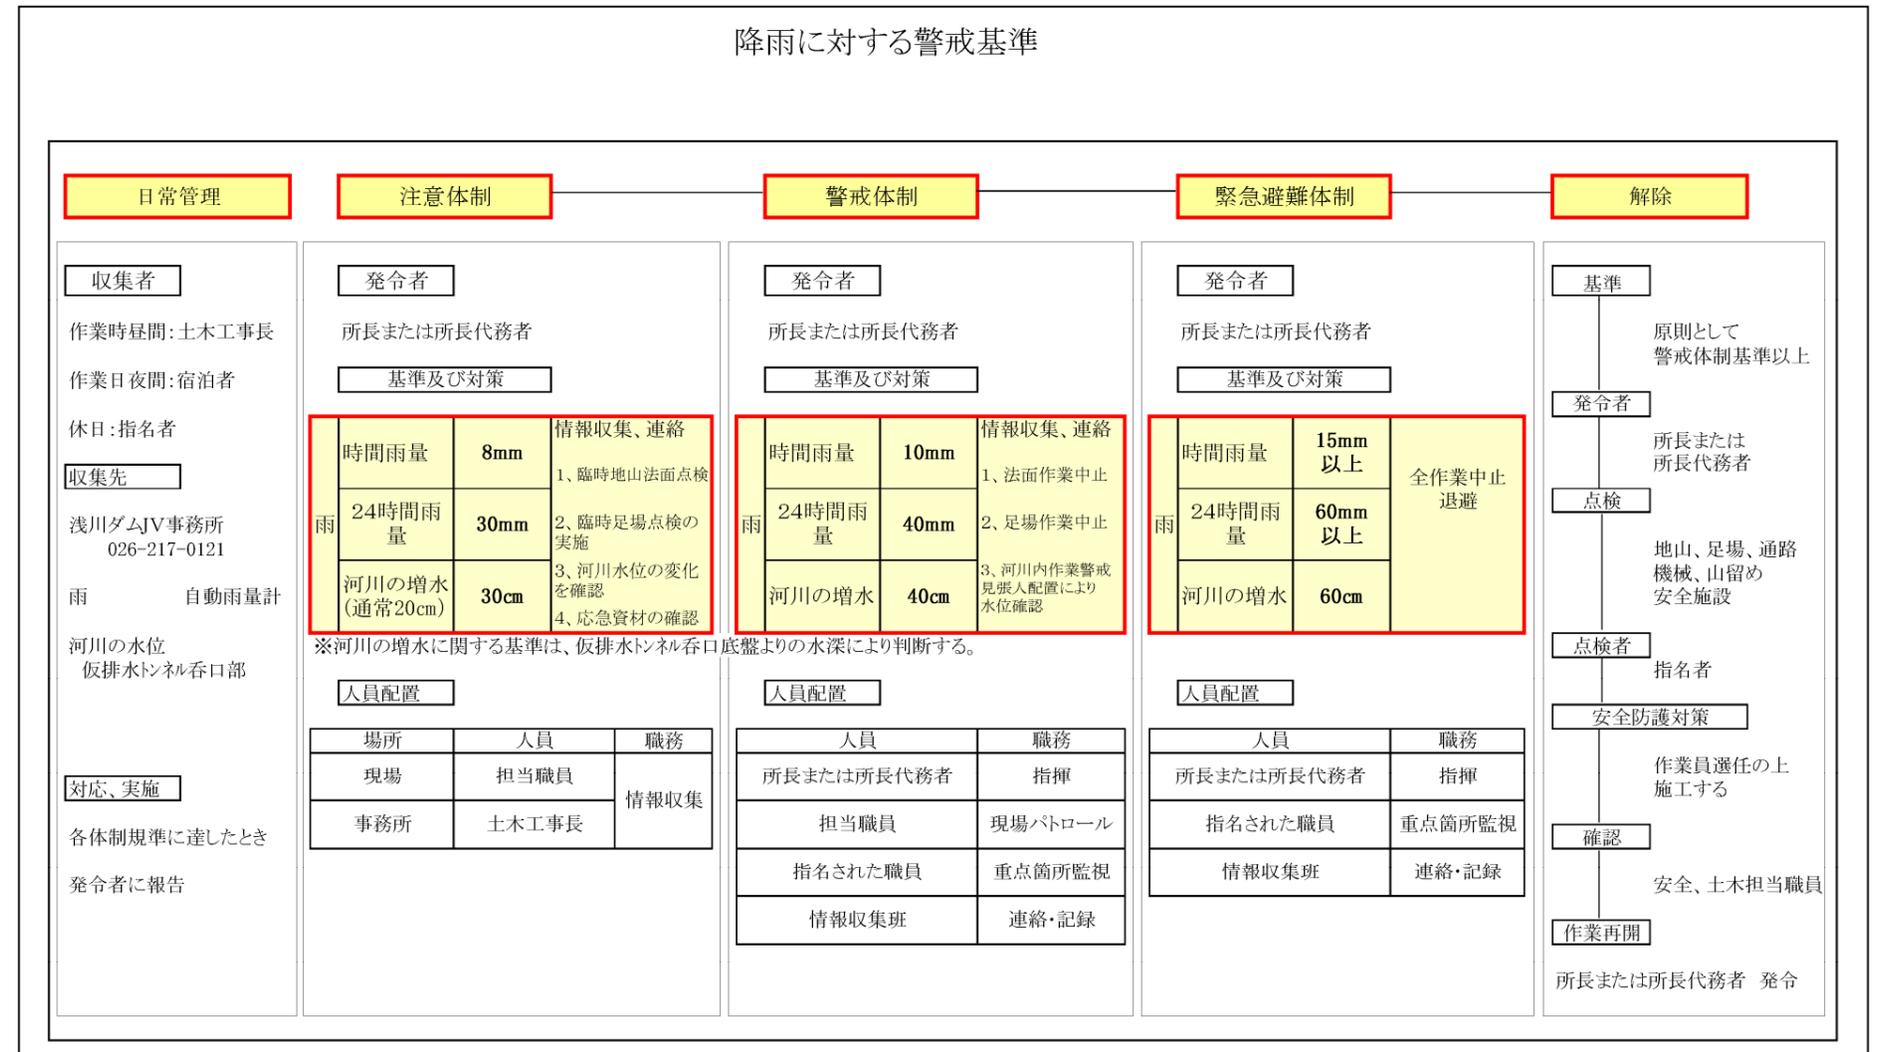
図 4.1.3 降雨に対する警戒基準

「土石流危険河川」の工事として、異常降雨時における作業中止・速やかな避難体制をとれるよう、図4.1.3に示すように「降雨に対する警戒基準」を作成した。

正確な降雨量等の情報を迅速に入手するために、現場内に雨量計を設置するとともに、気象データ会社と契約して現場ピンポイントにおける予想雨量のインターネット配信および注意報・警報等の警戒情報のメール配信を行っている

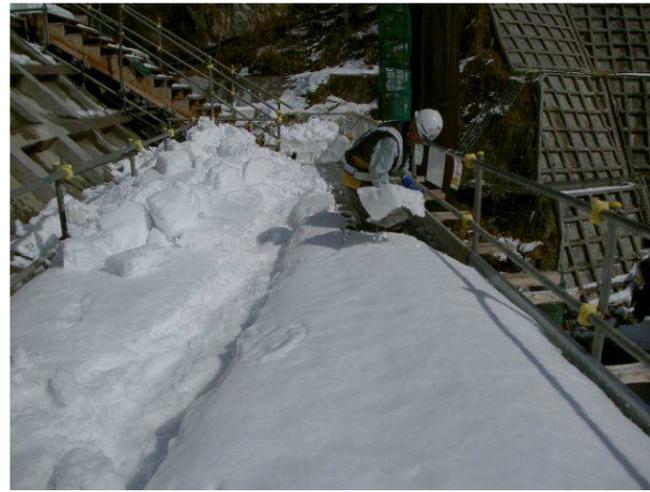
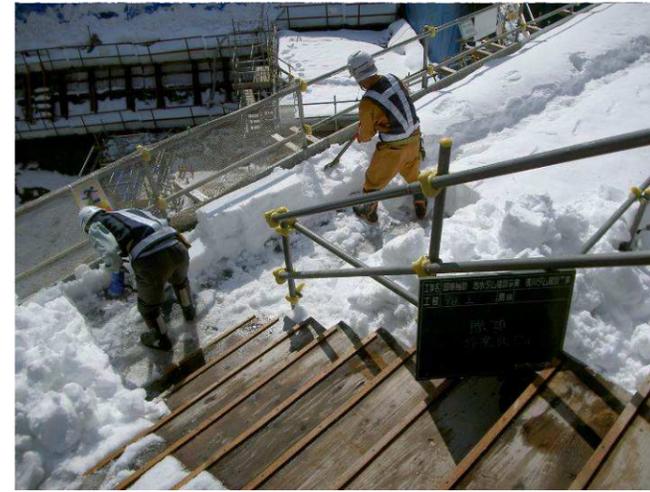
写真 4.1.2 雪崩、落雪対策の実施状況

雪崩、落雪による危険を防止するため、足場上の積雪を除去した。

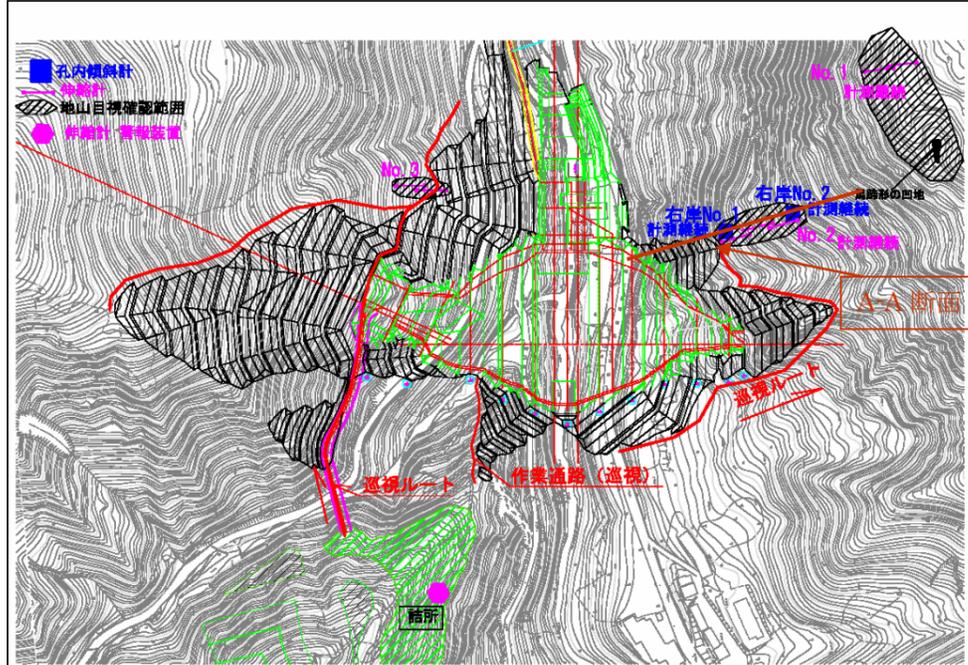
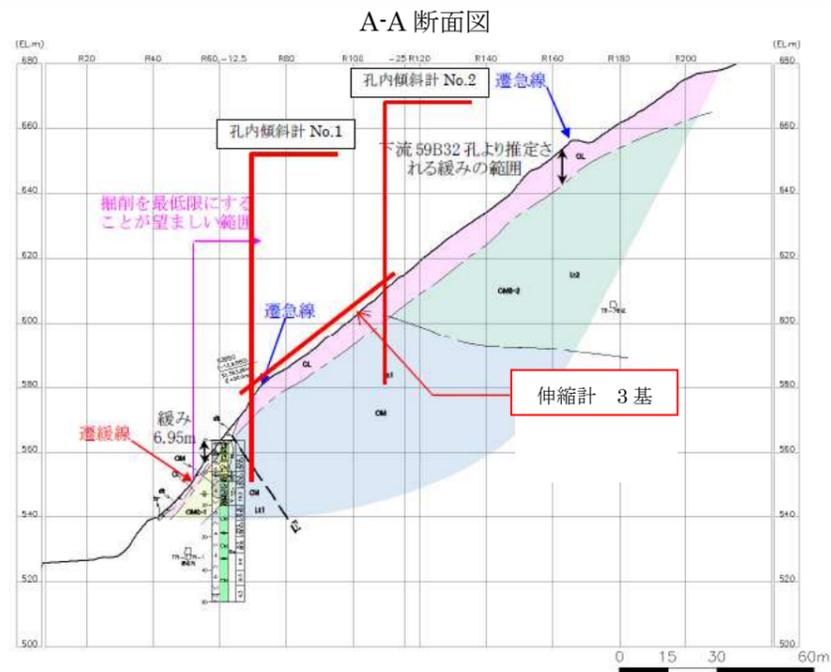
項目	内容	実施状況	摘要																																						
GPSによる監視	大規模な切土を行うことから、孔内傾斜計と伸縮計およびGPS変位測定アンテナを設置し、自動計測によるリアルタイムの法面監視と異常時の速やかな通知システムを設置する。	大きな変状もなく、恒久対策として法面保護工が施工されたことから、平成23年9月でGPSによる計測を終了している。																																							
伸縮計、傾斜計による監視	伸縮計(3箇所)、孔内傾斜計(2箇所)を配置した。設置位置は下図に示すとおりである。

伸縮計及び孔内傾斜計による法面の監視については引き続き実施している。また、GPSによる監視の終了に伴い、法面の監視基準を以下のとおりに変更した。

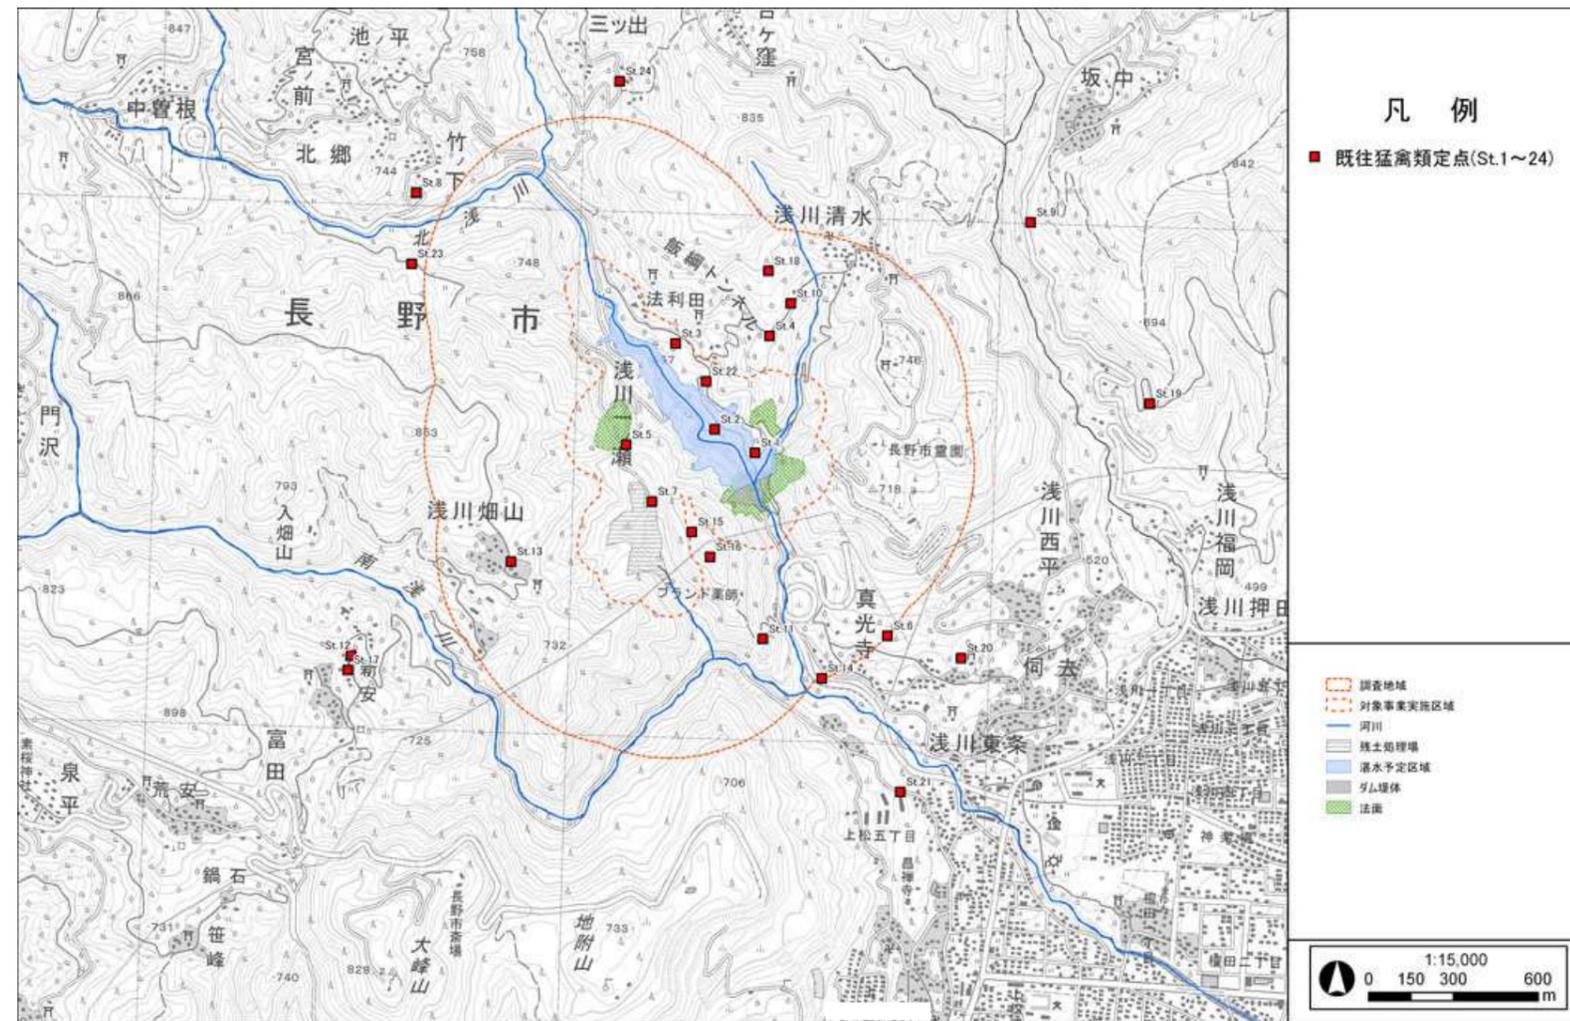
図 5.1.1 環境調査範囲および鳥類調査定点位置

環境調査範囲及び鳥類調査定点位置を図 5.1.1 に示す。

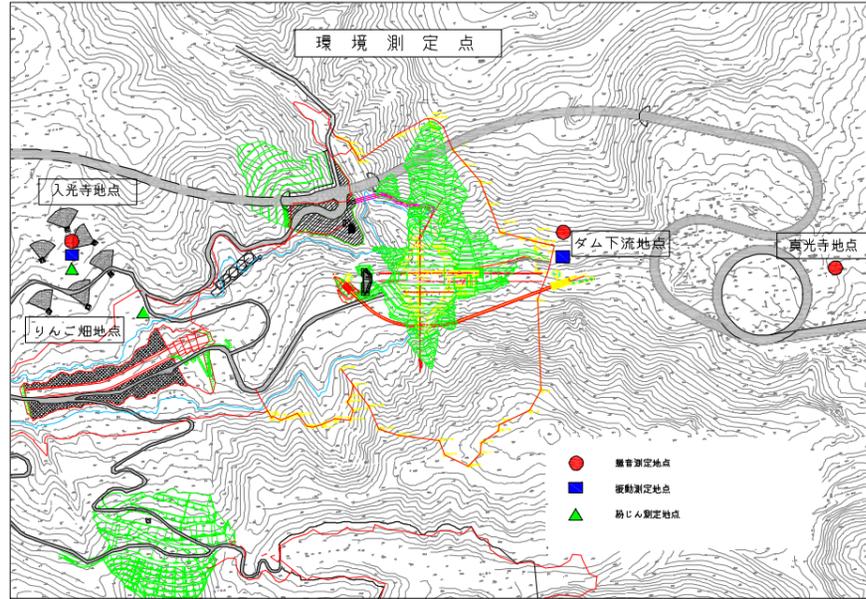
項目	内容	実施状況	摘要
超低騒音型の建設機械の使用	超低振動型のブレーカ 超低騒音型バックホウ	<ul style="list-style-type: none"> 平成 22 年 7 月以降、下図に示すとおり、入光寺地点、ダム下流地点及び真光寺地点において、振動騒音測定を行っている。 測定は、9 時・12 時・15 時で実施 測定結果は図 5.2.1～5.2.2 のとおりであり、測定開始から現在まで規制値を超えていない。 	
低振動型の建設機械の使用	低騒音型ホイールローダ		
ダム用仮設備の防音化	コンクリートプラントおよびタワークレーン機械室は防音建屋構造にするとともに、配置は周辺に騒音が伝わりにくい河床部(沢の底部)とした。		
場内走行速度の規制	30km/h 以下 ・ 住居近接部 15km/h 以下		
騒音測定地点 ● 振動測定地点 ■

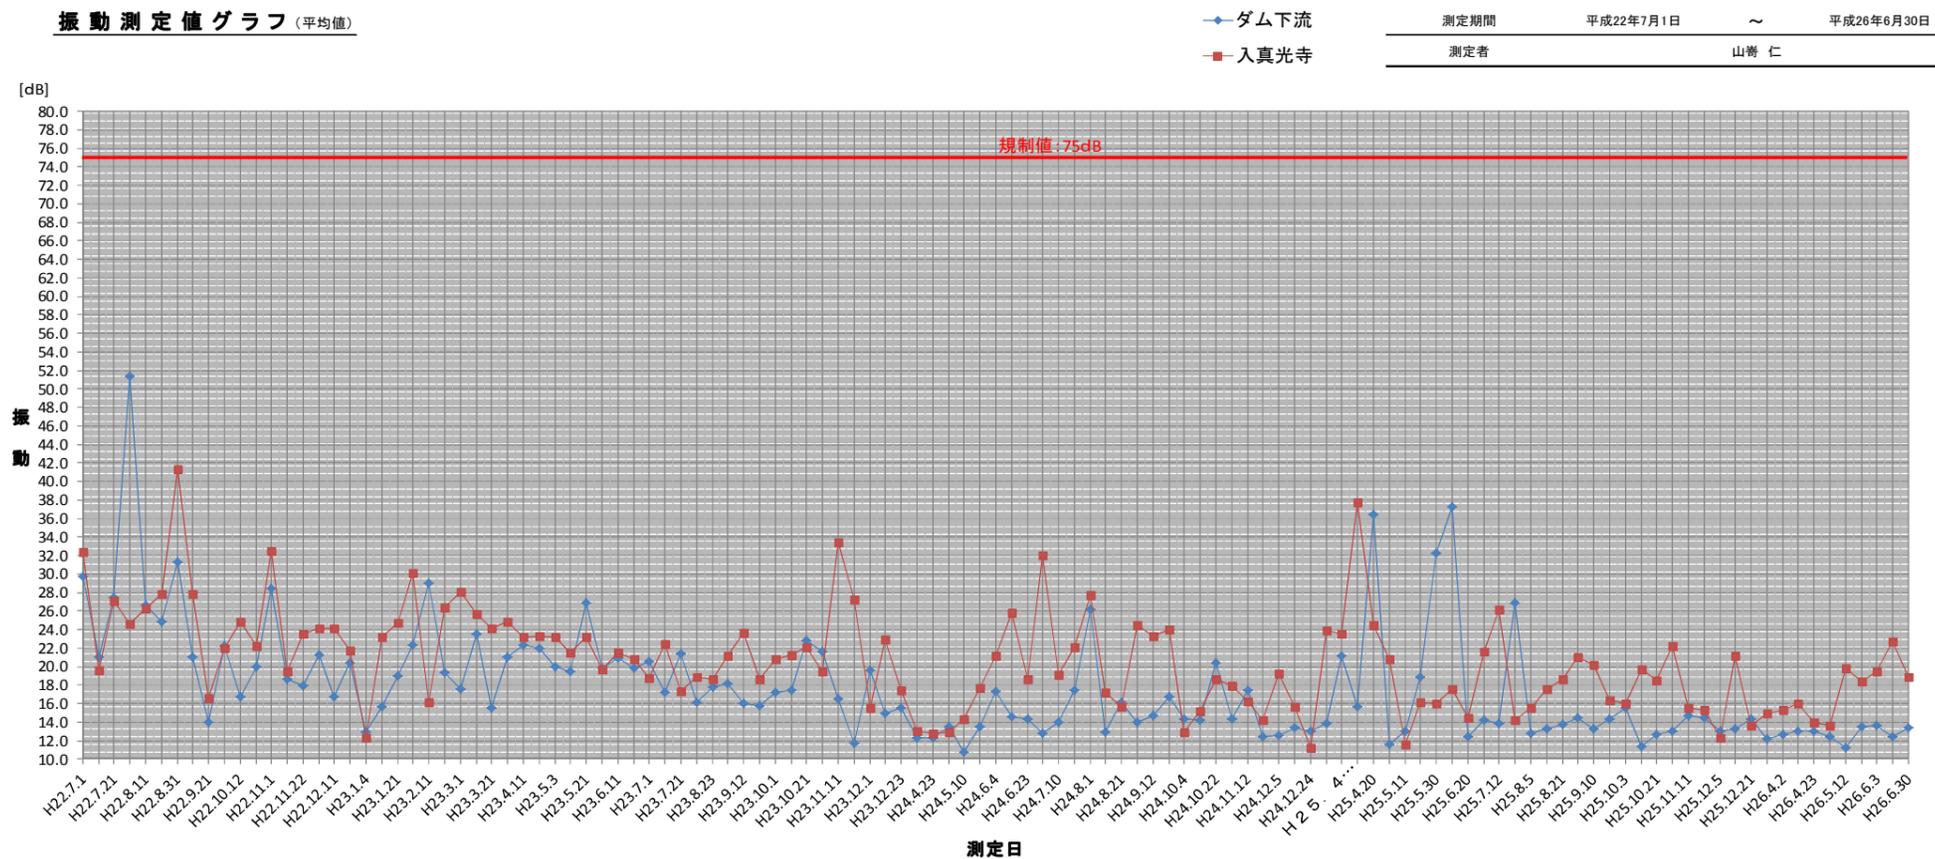
図 5.2.1 振動測定値グラフ

振動測定値グラフ (平均値)

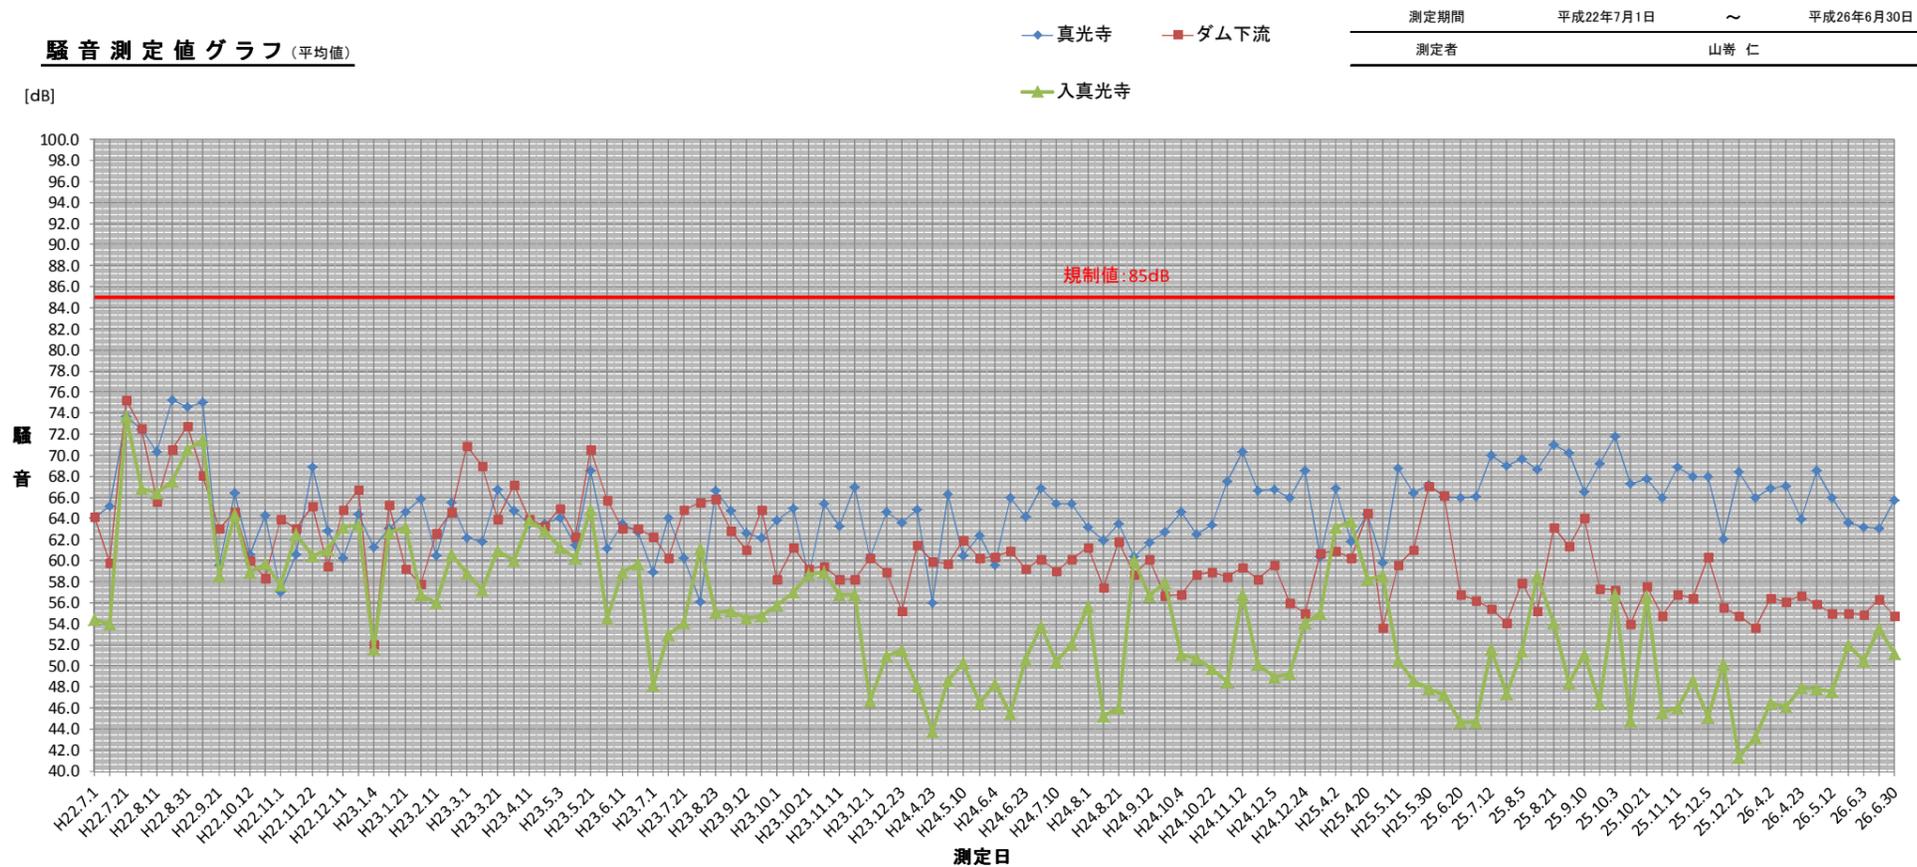
図 5.2.2 騒音測定値グラフ

騒音測定値グラフ (平均値)

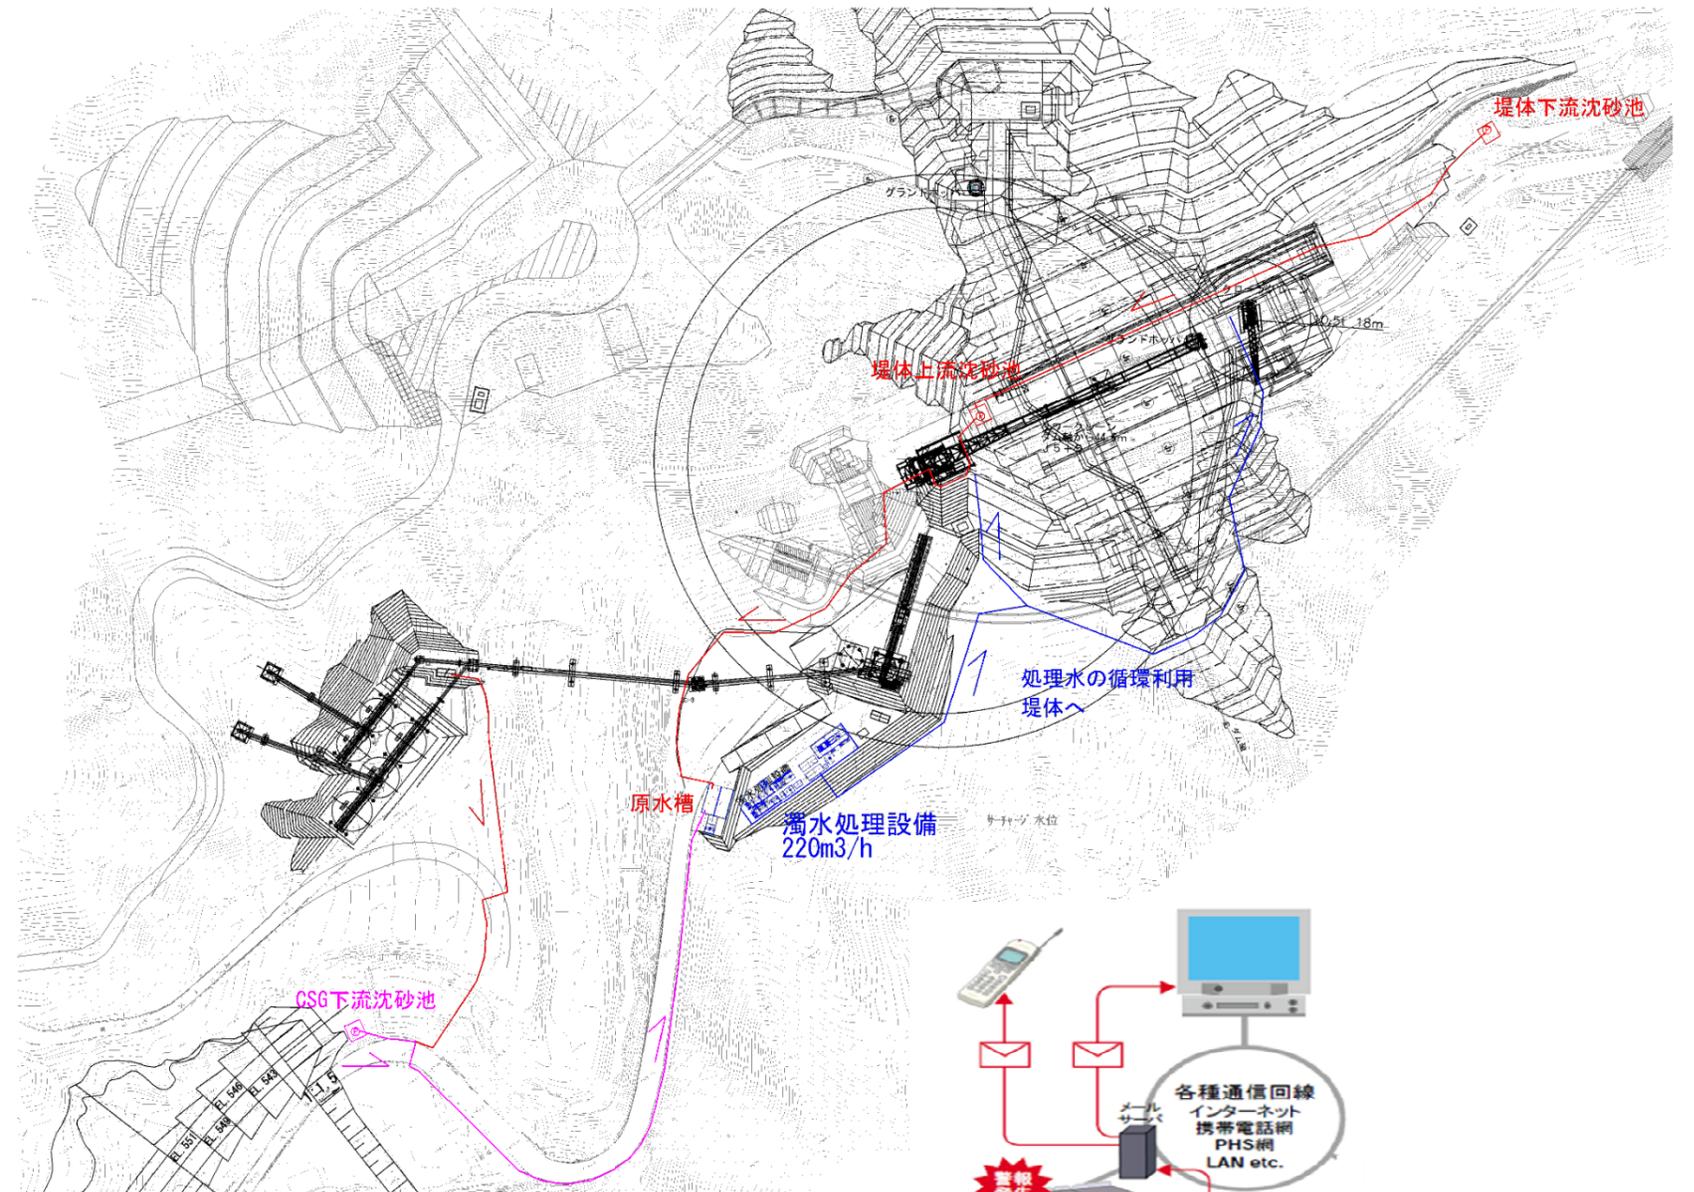
図 5.3.3 濁水処理配置図

濁水処理装置 220 m ³ /h 1 基		
(当初計画 ダムサイト用 150m ³ /h+CSG用 60 m ³ /h 各 1 基)		
濁水発生工種	工種別 濁水最大量	濁水種別
ダムサイト	145 m ³ /h	雨水
		湧水
		コンクリート養生・散水
		岩盤清掃水
		グリーンカット濁水
		コンクリートプラント
		基礎処理濁水
CSG	55 m ³ /h	雨水
		湧水
		打設面清掃水
		CSGプラント
		骨材散水

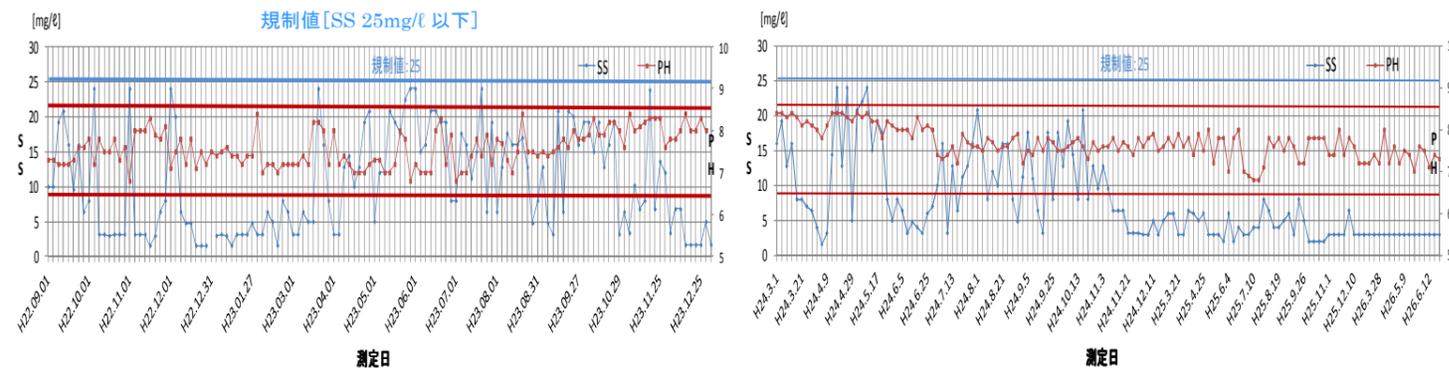
図 5.3.1 濁水処理後の放流水

濁水処理後の放流水の実績を図 5.3.1 に示す。これより濁水処理後の放流水は、所要基準(SS ≤ 25mg/l、6.5 ≤ pH ≤ 8.5)を満足する。対策の結果により改善された。

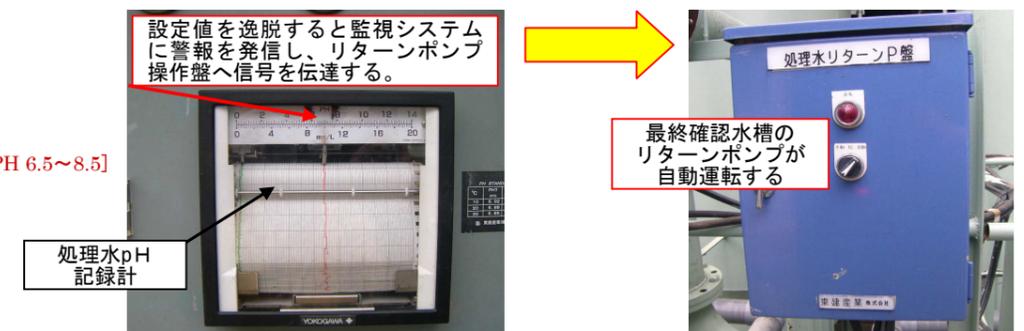
図 5.3.2 排出基準逸脱時の警報・自動返送機能

排出水が基準を満足しなくなる恐れがある場合は、図 5.3.2 に示すように処理水を自動返送し再処理するとともに、担当者の携帯電話へ自動通報し異常を知らせる機能を有している。
