野尻湖漁業協同組合による池尻川におけるオオクチバス等の逸出状況調査報告

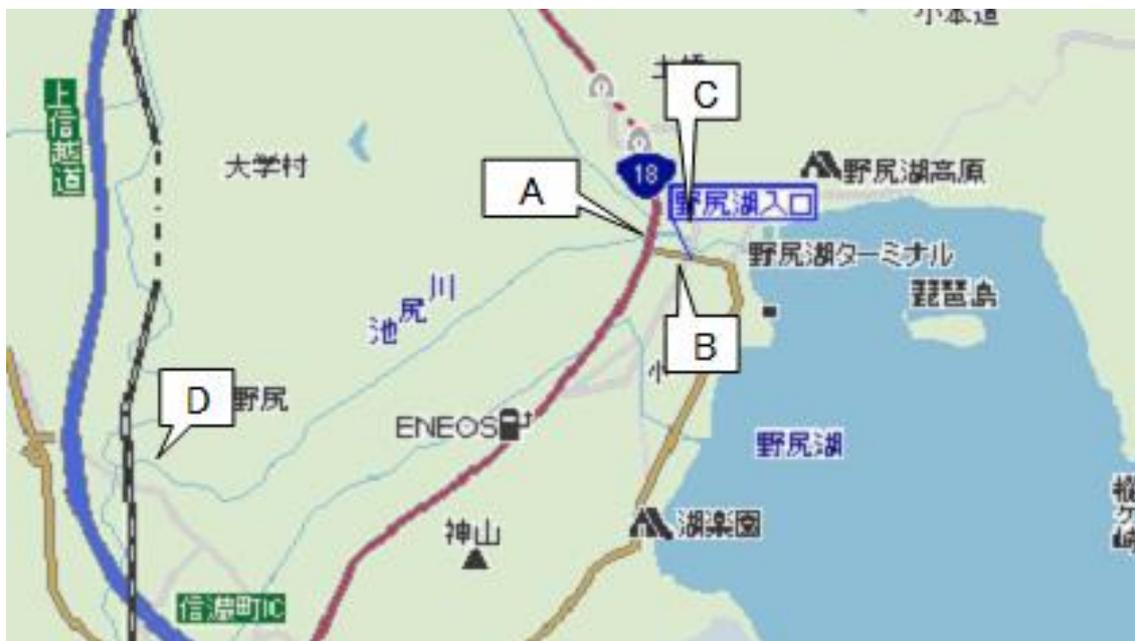
【図1 調査地点地図】

令和 2 年度に内水面漁場管理委員会が実施したオオクチバス等の逸出状況調査において、調査地点 D (図 1) においてコクチバスが捕獲されたことから、内水面漁場管理委員会から野尻湖漁協に対し、調査地点 D から逸出防止装置までの区間の逸出状況調査を実施するよう指示した。

D 地点から A 地点 (防止装置の最上流の網) までの約 2 km の区間について、下流から上流に向かって電気ショッカーによるオオクチバス等の採捕を実施した (図 2)。ただし、調査 1 回次は、D 地点から上流約 1.4 km 地点で、電気ショッカーのバッテリー切れが起きてしまったため、当該地点で調査を終了した。

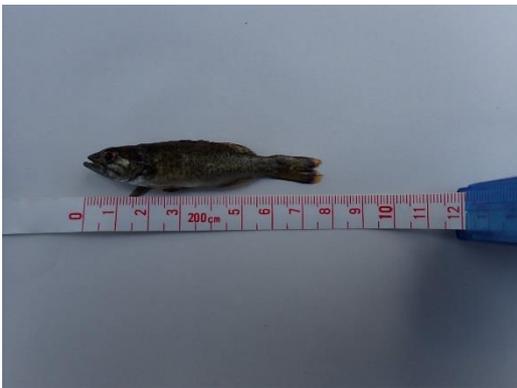
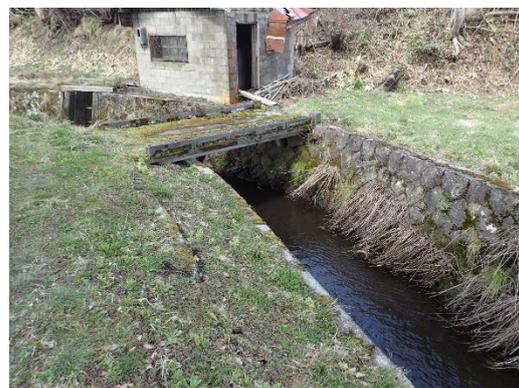
【図3 捕獲されたコクチバスと捕獲場所】

D 地点から上流約 500 m 地点の暗渠の箇所、コクチバスが 1 尾捕獲された (図 3)。体サイズから、1 歳魚であると考えられ、令和 2 年度の内水面漁場管理委員会が実施する逸出状況調査において D 地点で捕獲されたコクチバスと同様の年に生まれた年級群と考えられた。昨年度 D 地点で捕獲されたコクチバスと同様に、令和 2 年 7 月 7 日に野尻湖漁協が A 地点の逸出防止装置をステンレス製の逸出防止装置に取り換えを行った時に、網の目合いの取り付けミスが生じ、同年 8 月 12 日に従来 of 網の目合いへの取り換えが完了するまでの期間に、流出した個体であると考えられた。捕獲したコクチバスはその場で殺処分した。
