老朽化道路インフラの適切な維持管理を行うための点検および修繕・更新計画 (防災・安全)

整備効果事例

事例① 橋梁補修事業 (2)平三水橋線 長野市 平三水橋

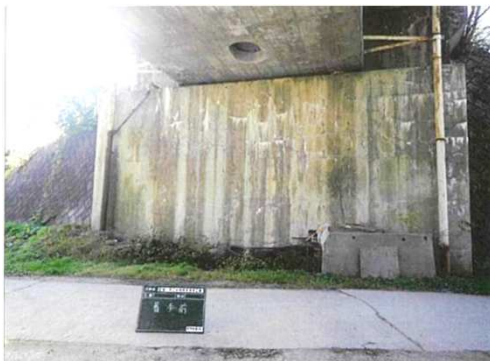
整備前

橋台にクラックが多数発生していましたが、断面補修・クラック注入による補修で安全に通行出来るようになりました

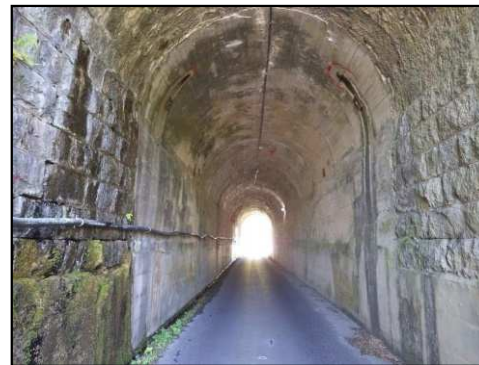
整備前

隧道内壁に浮きや剥離があり危険な状態でしたが、モルタル吹付による補修で安全に通行出来るようになりました

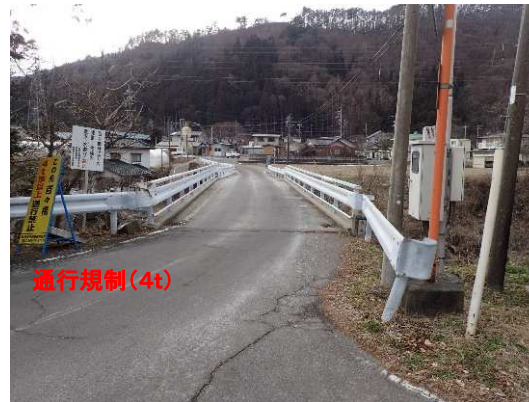
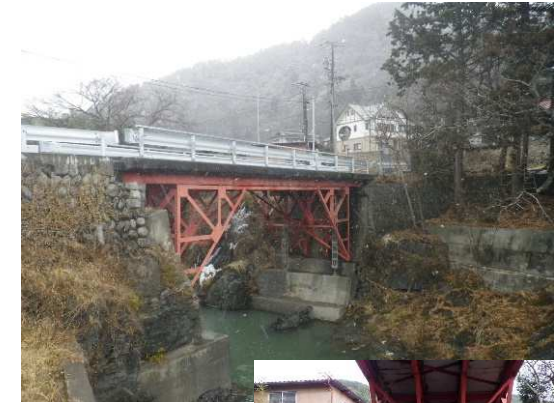
着手前

橋梁定期点検を行った結果、IV判定(緊急に措置を講ずべき状態)であることが判明し、応急対応として、通行制限(制限重量4t)、主桁補強工を実施しました

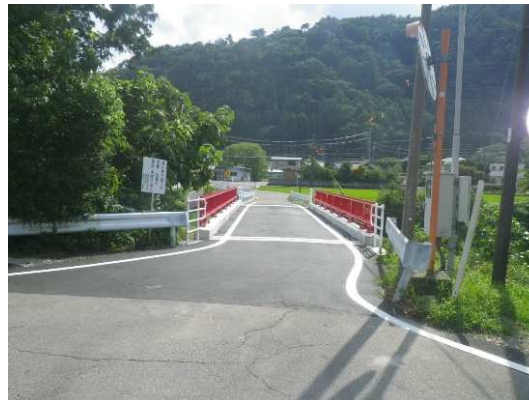
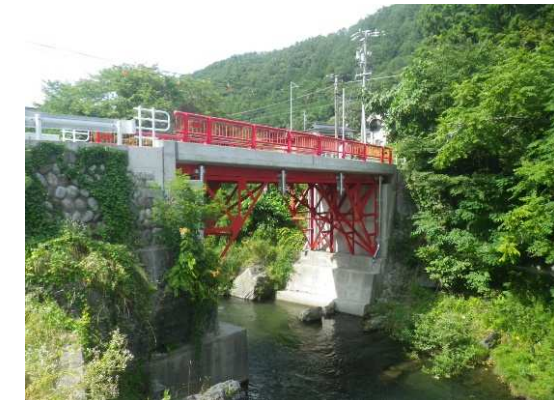
完了後

補修工事(桁補修工、床版打換工、伸縮継手補修工など)を実施することにより、安全かつ円滑な交通を確保しました
