一般国道474号 三遠南信自動車道青崩峠道路

(長野県飯田市南信濃)

事後調査報告書

国土交通省中部地方整備局飯田国道事務所

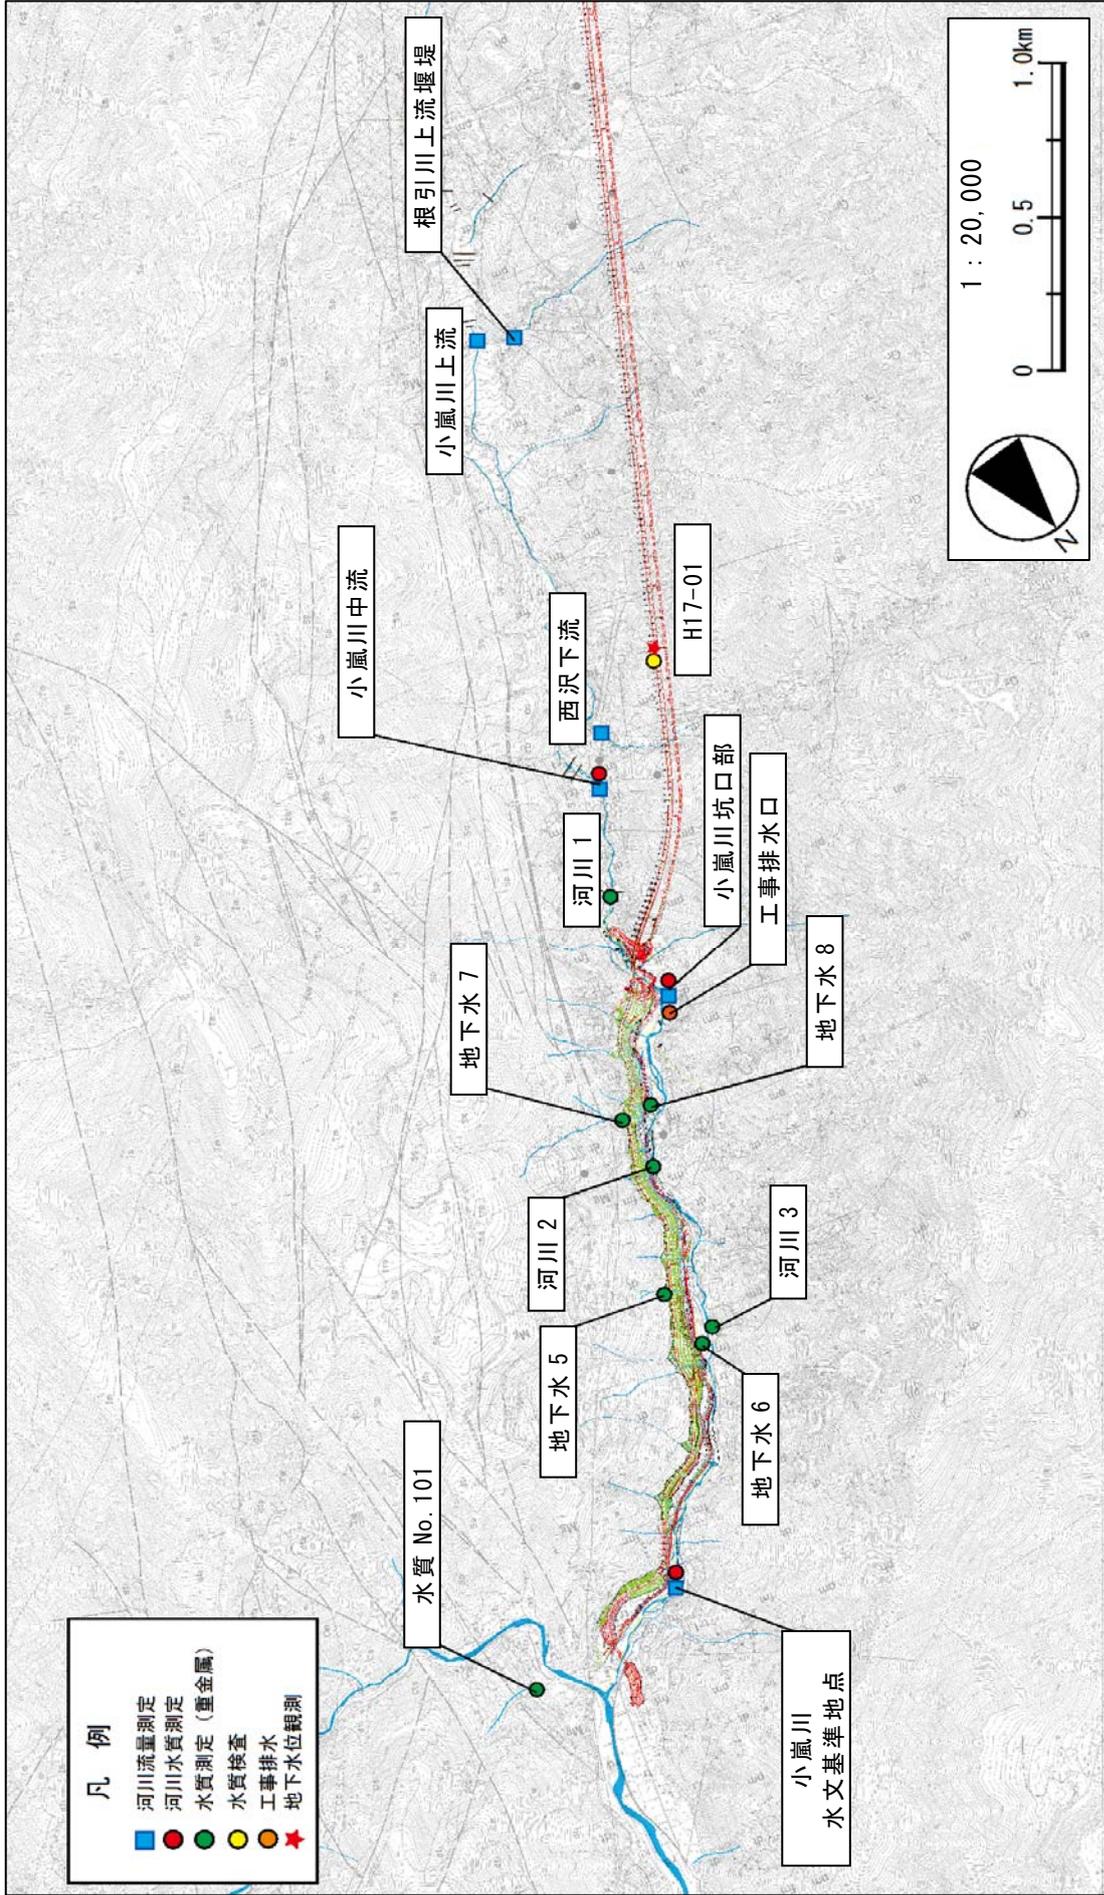
図 2-1 水文の調査地点位置図

水文調査の調査方法及び調査地点を表 2-4 に示す。また、調査地点の位置を図 2-1 に示す。

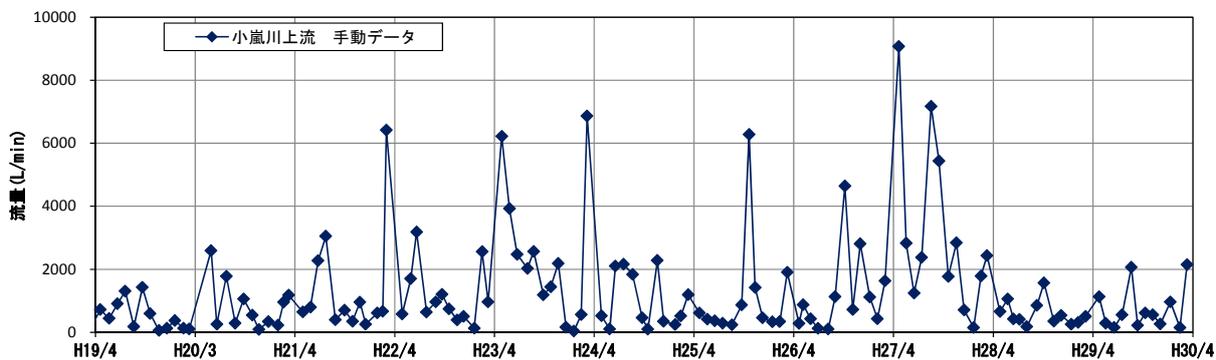
図 2-2 流量観測の調査結果(小嵐川上流)

河川流量の観測地点は、全地点とも降水量と連動した流量の変化、流量の季節的変動はみられるが、全体的な流量の減少、特に基底流量の減少はみられていない。
