4 - 1 0 植 物

4-10-1 調査

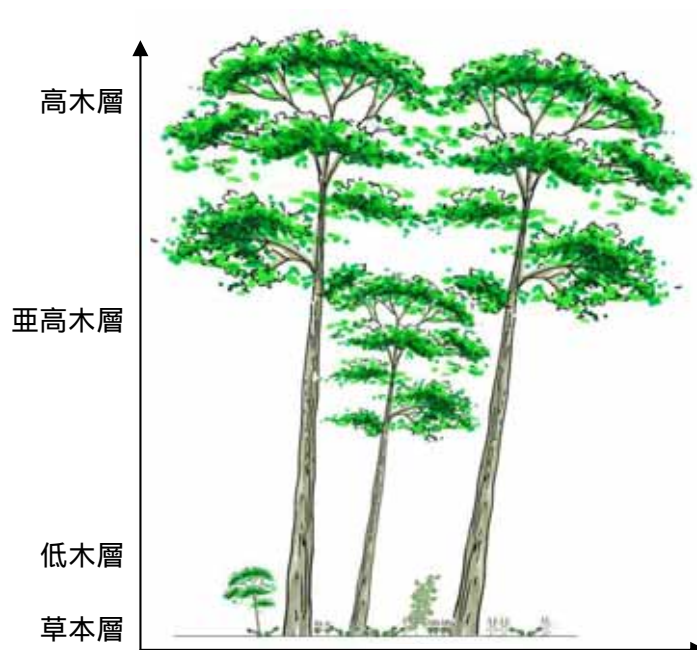
図 4-10-1 群落構成模式図

階層	基準内容
高木層(T)	ほぼ5m以上の所に葉を茂らせている植物群で、群落によっては更に高木層(T1)と亜高木層(T2)とに分けることもある。
低木層(S)	ほぼ0.7~5mの所に葉を茂らせている植物群で、群落によっては更に第一低木層(S1)と第二低木層(S2)とに分けられることもある。
草本層(H)	地表から0.5mの高さの所に葉を茂らせている植物群で、群落によっては更に第一草本層(H1)と第二草本層(H2)とに分けられることもある。

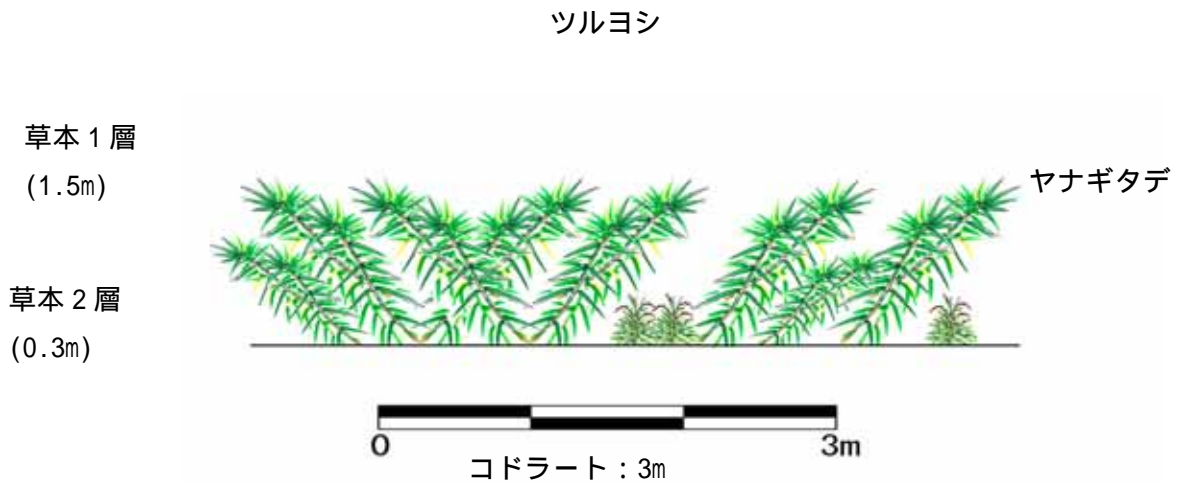
図 4-10-6(3) ツルヨシ群落構成模式図

本群落は水路沿いの泥湿地や水際部などに成立する湿生草本群落である。階層構造は草本層が2層に分かれ、第1層ではツルヨシが優占し、クサヨシ、タチヤナギが若干混じる。植被率は春～秋にかけては90%である。第2層は植被率20～30%で、冬から春にかけては1%程度となる。夏から秋にかけてはヤナギタデやセリ、ツルヨシがみられ、春先からはオオカワヂシャ、タネツケバナなどがみられる。

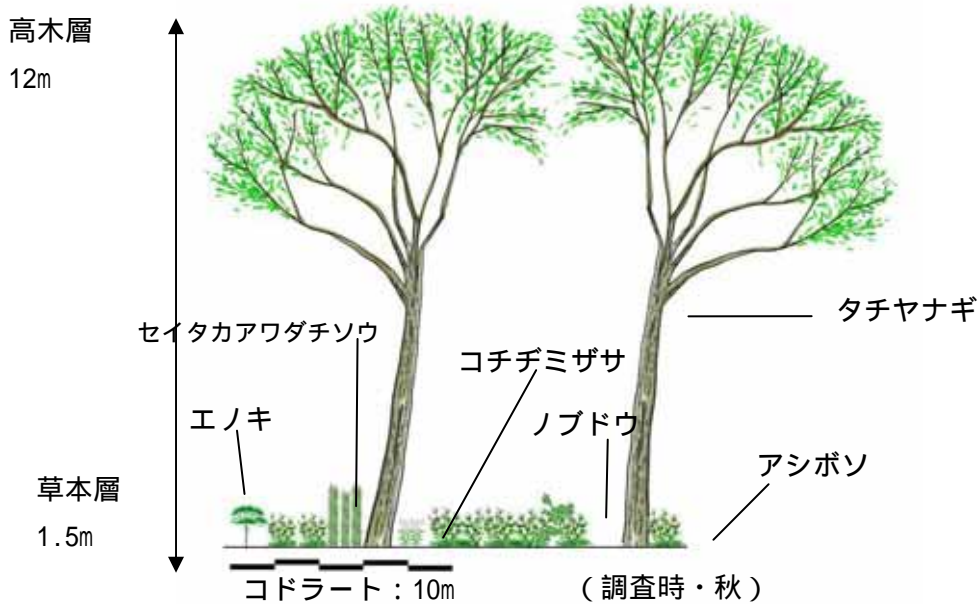
図 4-10-6(10) ヤナギ高木群落構成模式図

本群落は湿った立地に成立する落葉広葉樹の高木群落である。階層構造は高木層と草本層の2層に分かれ、高木層はタチヤナギが優占する。高木層の繁茂期の植被率は90%と鬱閉し、草本層も春から秋にかけては60~90%となる。草本層は夏から秋にかけてアシボソが優占するほか、セイタカアワダチソウ、カキドオシなども多く見られる。春季にはオオスズメノカタビラが草本層で優占する。

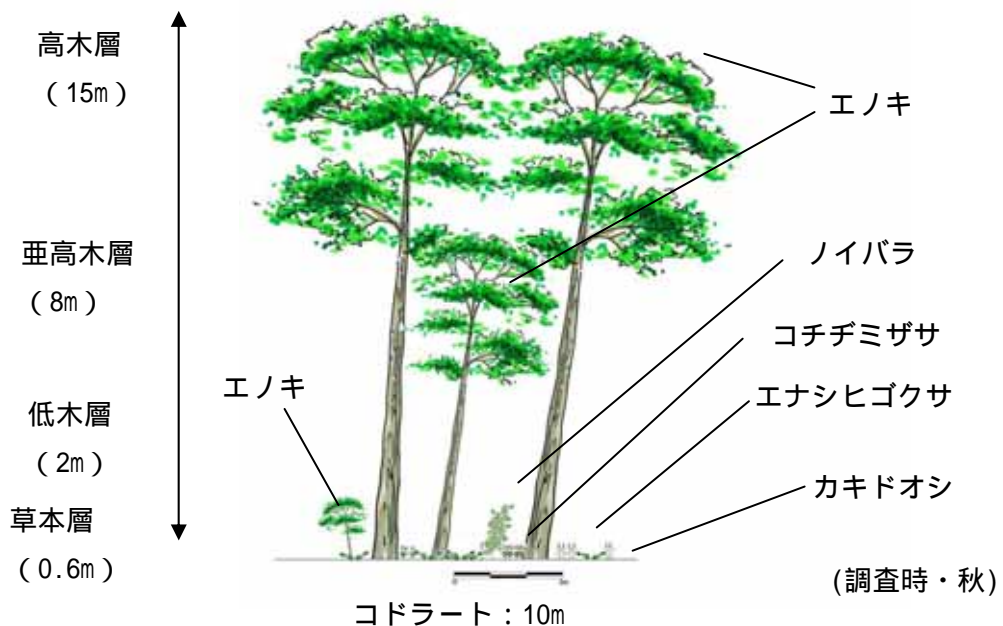
図 4-10-6(11) シダレスズメガヤ群落構成模

本群落は比較的湿り気のある立地に成立する落葉広葉樹林群落である。階層構造は4層に分かれ、高木~亜高木層はエノキが優占する。低木層ではエノキのほかノイバラが多くみられる。植被率は高木層で80%とやや鬱閉するが、亜高木層で60%、低木層が5%、草本層では30-40%になる。草本層ではカキドオシがほぼ年間を通して多く見られるほか、冬から春にかけてはヤエムグラが繁茂する。ほかにコチヂミザサ、アマチャヅルなど比較的多くの種が生育している。

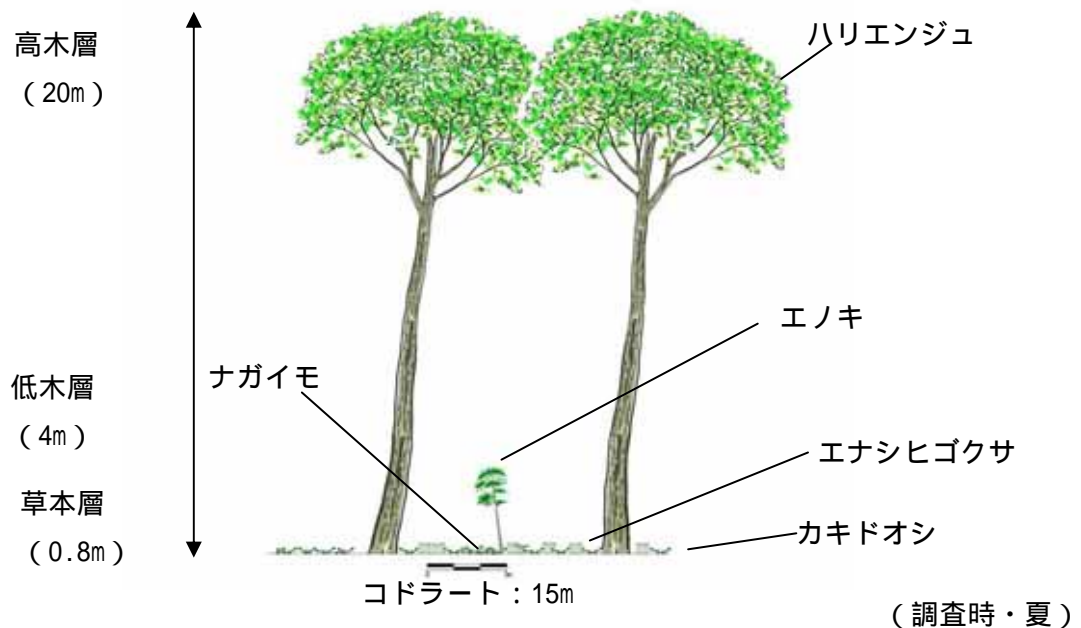
図 4-10-6(13) ハリエンジュ群落構成模式図

本群落は外来樹種のハリエンジュが優占する落葉広葉樹群落である。階層構造は3層に分かれ、高木層はハリエンジュが1種で優占し植被率は繁茂季で95%と鬱閉する。低木層の植被率は5%でエノキ、コゴメヤナギ、ノイバラなどが散らばる程度である。草本層はカキドオシが1年を通して多く優占し、ほかにエナシヒゴクサ、ノイバラ、ナガイモ、ヤエムグラなども多くみられる。
