施工状況等報告書

| 対象事業の名称 | 新クリーンセンター建設事業 |
| 報告対象期間 | 2020 年 1 月 1 日から 2020 年 3 月 31 日まで |

施工状況等報告書添付資料「環境保全措置実施状況一覧表」

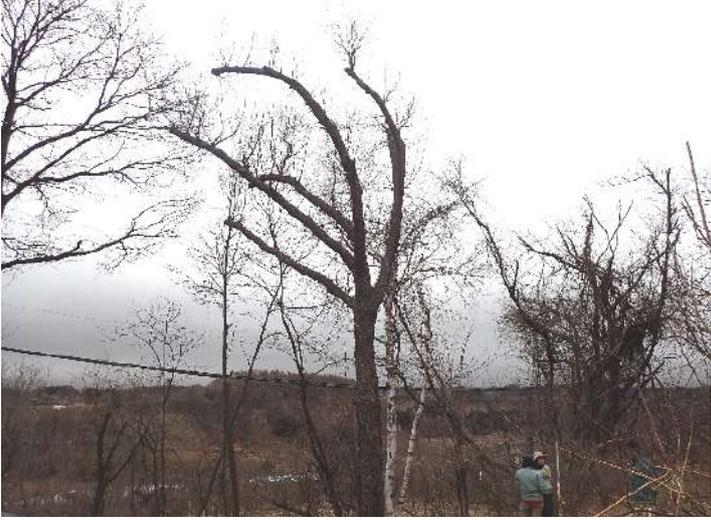
| | 写 真 番 号 | ヤエ-1 |

| | 平成27年4月18日移植個体の 生育確認及び管理(任意確認) 移植木の全景 展葉は確認されないが雄花と 果穂(種子)あり。 | |

| 環境影響評価項目 | 保全対象種 | 措置項目 | 措置内容 | 添付書類 |
|---|---|---|---|---|
| 植 物 | ヤエガワカンバ | 成木の移植 | 3月10日に平成27年4月18日移植個体の生育確認及び管理（任意確認） 展葉は確認されないが雄花と果穂（種子）あり。 枯枝No. 4、No. 5、No. 6の枝のキノコに変化は見られない。 | 写真ヤエ-1, 2, 3, 4 |

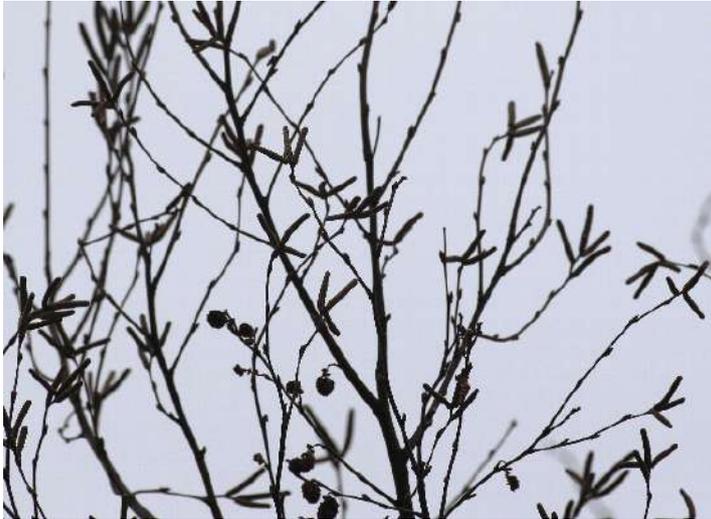
| | 写 真 番 号 | ヤエ-2 |

| | 平成27年4月18日移植個体の 生育確認及び管理(任意確認) 雄花と果穂(種子)の様子。 | |

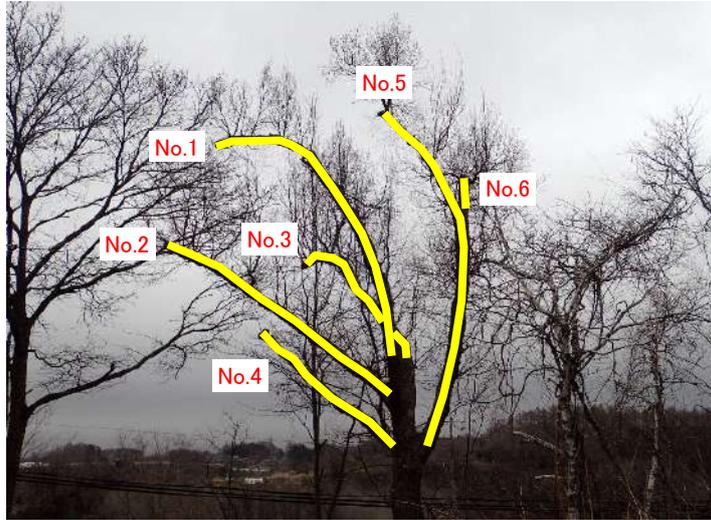
| | 写 真 番 号 | ヤエ-3 |

| | 平成27年4月18日移植個体の 生育確認及び管理(任意確認) ヤエガワカンバの枝番号 | |

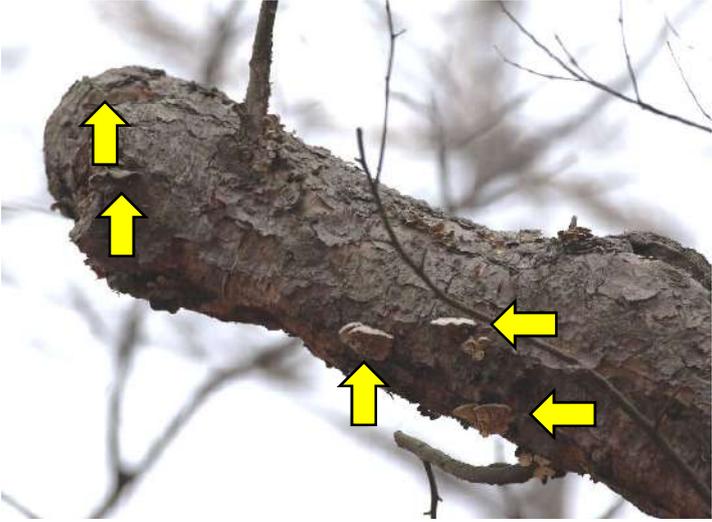
| | 写 真 番 号 | ヤエ-4 |

| | 平成27年4月18日移植個体の 生育確認及び管理(任意確認) 発生したキノコに変化無し。 (写真はNo.4の枝の西側) | |

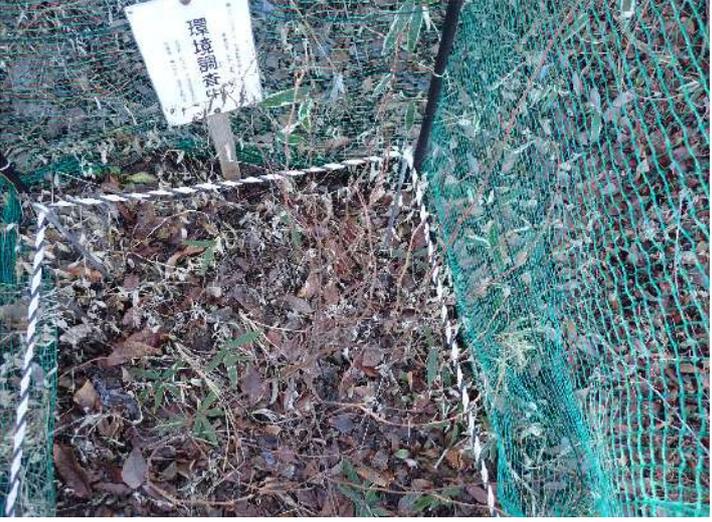
| | 写 真 番 号 | ヤエ-5 |

| | 平成27年4月23日播種個体の 生育確認及び管理(植樹個体) (任意確認) 個体No.③ 幼木や防獣ネットに異常は見 られない。 | |

| 環境影響評価項目 | 保全対象種 | 措置項目 | 措置内容 | 添付書類 |
|---|---|---|---|---|
| | | 種子の播種、保存及び育苗 | 3月10日に平成27年4月23日播種個体の生育確認及び管理（任意確認） 平成30年3月8日に事業実施区域内に移植（植樹）した幼木3個体と防獣ネットに異常は見られない。 | 写真ヤエ-5, 6, 7 |

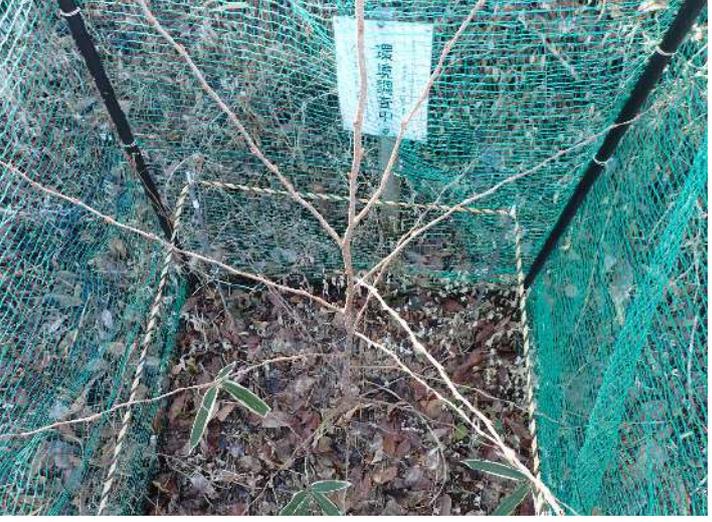
| | 写 真 番 号 | ヤエ-6 |

| | 平成27年4月23日播種個体の 生育確認及び管理(植樹個体) (任意確認) 個体No.⑤ 幼木や防獣ネットに異常は見 られない。 | |

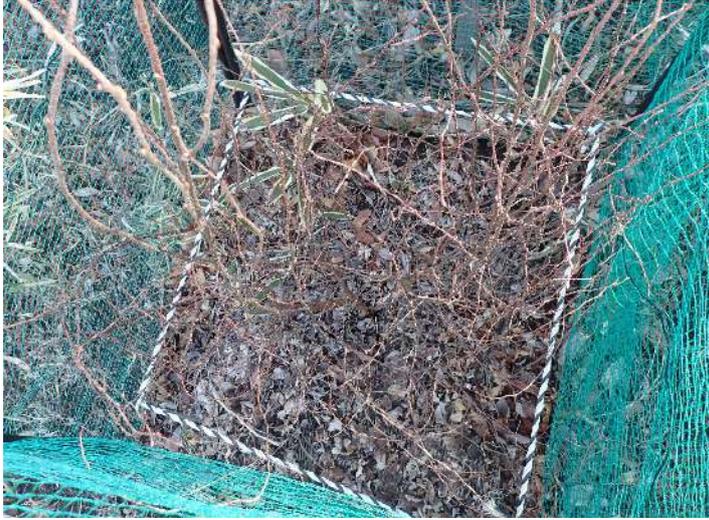
| 写 真 番 号 | ヤエ-7 |

| 個体No.⑦ | |
| 幼木や防獣ネットに異常は見 られない。 | |

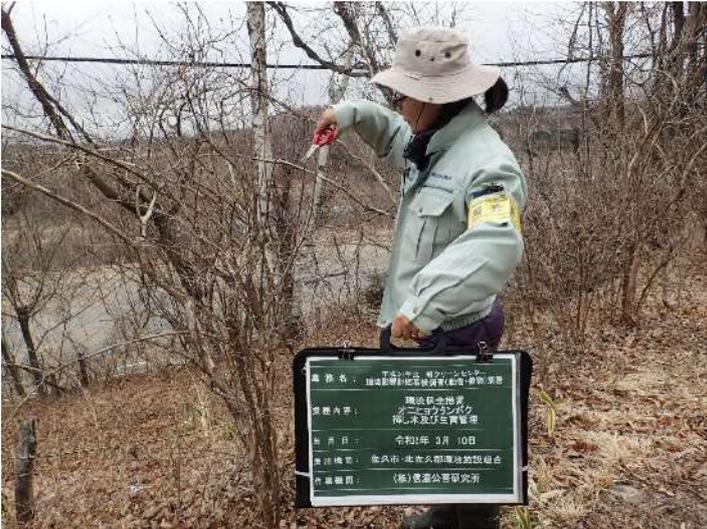
| 写 真 番 号 | オニ-1 | | | | | | | | | | | | |

| 挿し穂採取作業 30本の挿し穂を採取した。 | | | | | | | | | | | | | |

| 環境影響評価項目 | 保全対象種 | 措置項目 | 措置内容 | 添付書類 |
|---|---|---|---|---|
| | オニヒョウタンボク | （挿し穂採取及び挿し木） | 3月10日に挿し木用の挿し穂採取 挿し木用の挿し穂を30本を採取した。また、挿し木の用土として移植地の土壌を採取した。 | 写真オニ-1, 2 |

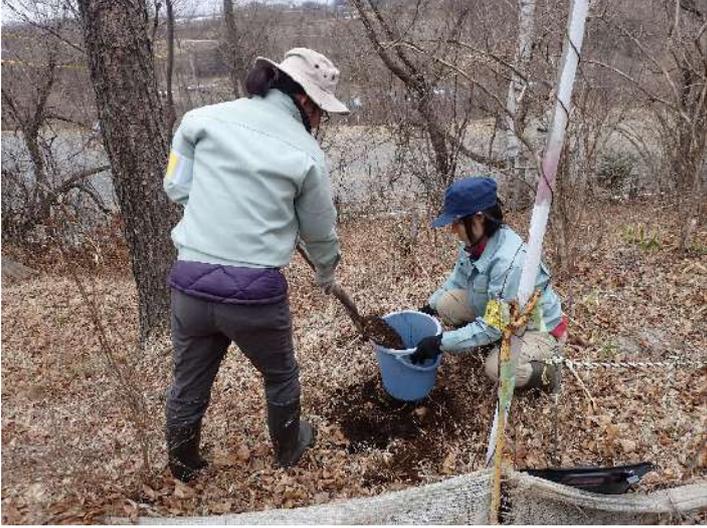
| 写 真 番 号 | オニ-2 | | | | | | | | | | | | |

| 挿し木の用土として移植地の 土壌を採取した。 | | | | | | | | | | | | | |

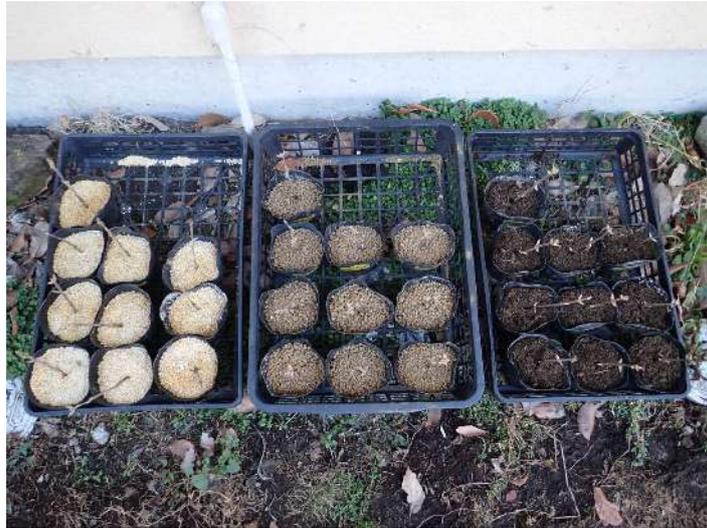
| 写 真 番 号 | オニ-3 | | | | | | | | | | | | |

| 挿し木完了 | | | | | | | | | | | | | |
| 左から 鹿沼土、赤玉土、移植地土壌 それぞれの用土に10本ずつ 挿し木した。 | | | | | | | | | | | | | |

| 環境影響評価項目 | 保全対象種 | 措置項目 | 措置内容 | 添付書類 |
|---|---|---|---|---|
| | | | 3月11日に挿し木 鹿沼土、赤玉土、移植地土壌別に10本ずつの挿し木を行った。 | 写真オニ-3 |

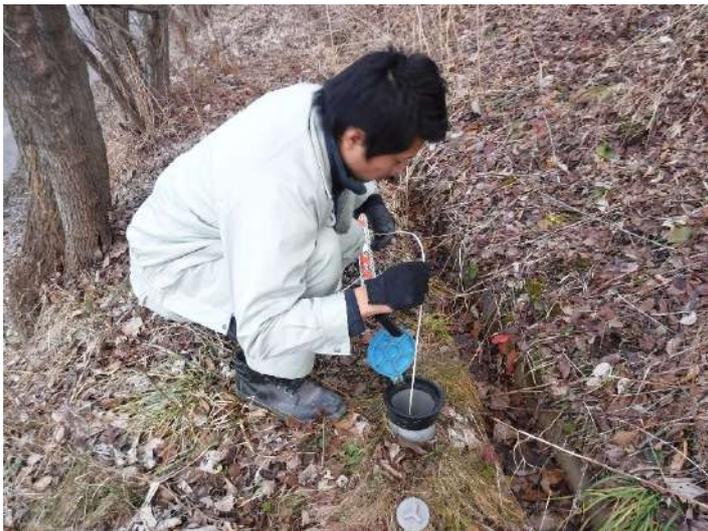
| | 写 真 番 号 | チ力-1 |

| | 地下水調査 調査実施状況 (写真は地点No.2) | |

| 環境影響評価項目 | 保全対象種 | 措置項目 | 措置内容 | 添付書類 |
|---|---|---|---|---|
| 水 象 | 地下水位 | 地下水位モニタリング | 1月30日に地下水位のモニタリングを実施。 調査地点は対象事業実施区域周辺の3地点とした。 各地点の結果は昨年度と同程度であり、地下水位の低下が見られないことから、地下水利用や地盤沈下への影響はほとんどないと考えられるため、新たな環境保全措置は実施しなかった。 ・調査地点No. 1：788.87m(昨年度同月：789.75m) ・調査地点No. 2：743.60m(昨年度同月：743.37m) ・調査地点No. 3：724.45m(昨年度同月：724.55m) | 写真チカ-1 |

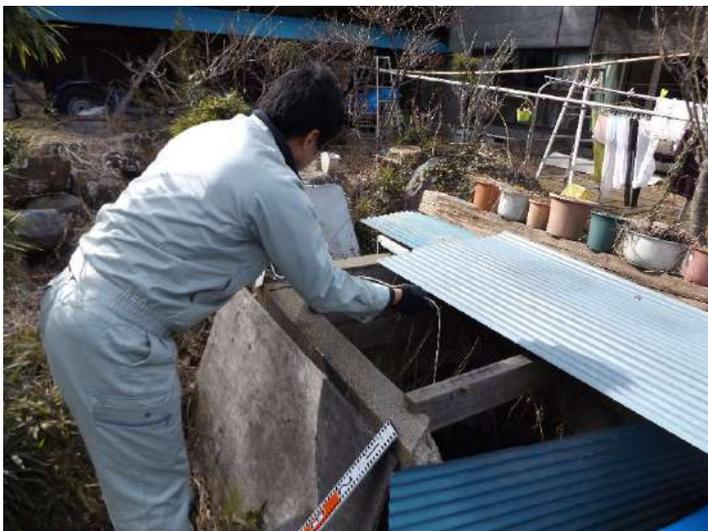
| | 写 真 番 号 | チ力-2 |

| | 地下水調査 調査実施状況 (写真は地点No.3) | |

| 環境影響評価項目 | 保全対象種 | 措置項目 | 措置内容 | 添付書類 |
|---|---|---|---|---|
| | | | 2月28日に地下水位のモニタリングを実施。 調査地点は対象事業実施区域周辺の3地点とした。 各地点の結果は昨年度と概ね同程度であり、地下水位の低下が見られないことから、地下水利用や地盤沈下への影響はほとんどないと考えられるため、新たな環境保全措置は実施しなかった。 ・調査地点No. 1：788.94m(昨年度同月：786.87m) ・調査地点No. 2：743.39m(昨年度同月：743.33m) ・調査地点No. 3：724.60m(昨年度同月：724.58m) | 写真チカ-2 |

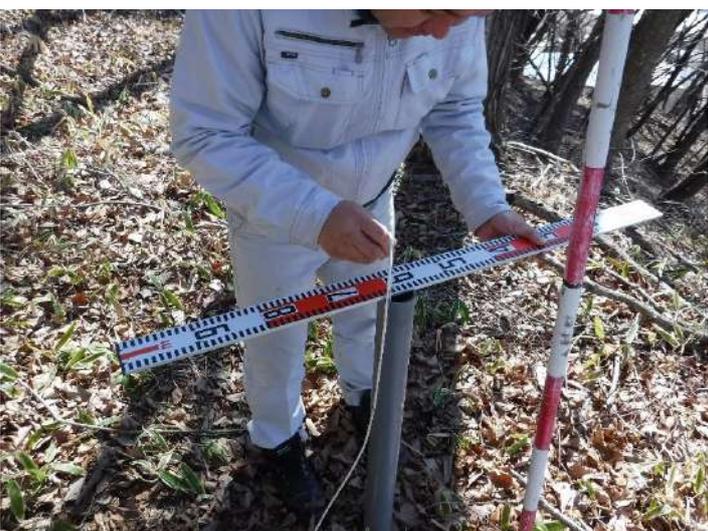
| | 写 真 番 号 | チ力-3 |

| | 地下水調査 調査実施状況 (写真は地点No.1) | |

| 環境影響評価項目 | 保全対象種 | 措置項目 | 措置内容 | 添付書類 |
|---|---|---|---|---|
| | | | 3月18日に地下水位のモニタリングを実施。 調査地点は対象事業実施区域周辺の3地点とした。 各地点の結果は昨年度と概ね同程度であり、地下水位の低下が見られないことから、地下水利用や地盤沈下への影響はほとんどないと考えられるため、新たな環境保全措置は実施しなかった。 ・調査地点No. 1：788.91m(昨年度同月：786.55m) ・調査地点No. 2：743.40m(昨年度同月：743.39m) ・調査地点No. 3：724.73m(昨年度同月：724.64m) | 写真チカ-3 |

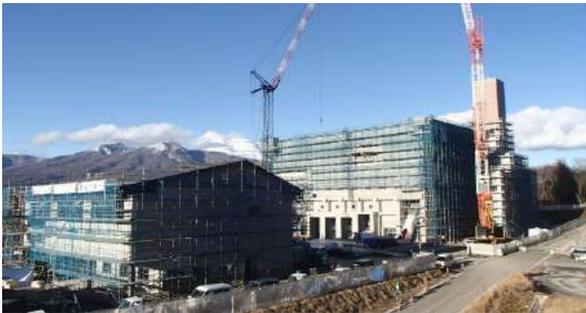
| 実施月 | 実施状況 | 写真 |
|---|--|--|
| 1月 | <p>【工場棟工事】 B工区は、ごみピットに溜めたごみを攪拌・焼却炉に投入するごみクレーンの設置を行いました。また、各階の居室の建具・内装工事、給排水や空調、電気などの設備工事を行っています。 C、D、E工区では外壁の塗装工事、設備工事、プラント機械の組立工事、保温工事、配管工事、電気計装工事など継続して行っています。</p> <p>【事務所棟工事】 建具工事、内装工事、設備工事などを継続して進めています。</p> | |

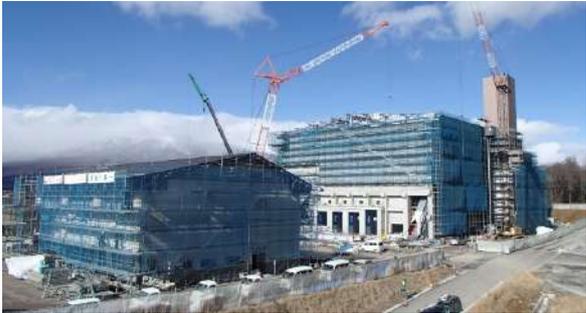
| 実施月 | 実施状況 | 写真 |
|---|--|--|
| 2月 | <p>【工場棟工事】 B工区は、屋根工事を開始し、屋根鉄骨の組立を行っています。また、各階の居室の建具・内装工事、給排水や空調、電気などの設備工事を継続して進めています。 C、D、E工区では継続して外壁の塗装工事、設備工事、プラント機械の組立工事、配管工事、電気計装工事、保温工事などを行っています。</p> <p>【事務所棟工事】 建具工事、内装工事、設備工事などを継続して進めています。</p> | |

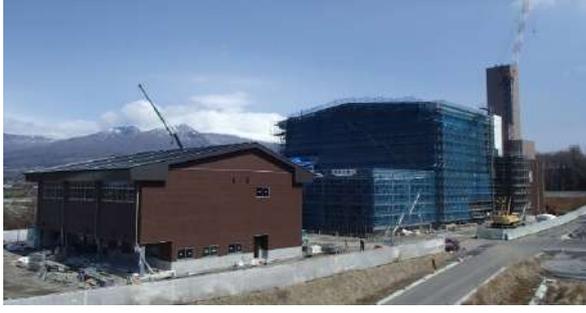
| 実施月 | 実施状況 | 写真 |
|---|--|--|
| 3月 | <p>【工場棟工事】 A工区は、鉄骨工事が終了し、2階床工事、屋根工事を進めています。 B工区は、屋根工事が概ね終了し、各階居室の内装工事、給排水や空調、電気などの設備工事を継続して行っています。 C、D、E工区では外壁の塗装工事が概ね終了しました。また、設備工事、プラント機械の組立工事、配管工事、電気計装工事、保温工事などを継続して行っています。</p> <p>【事務所棟工事】 外壁の塗装工事が終了し、建具工事、内装工事、設備工事などを継続して進めています。</p> | |

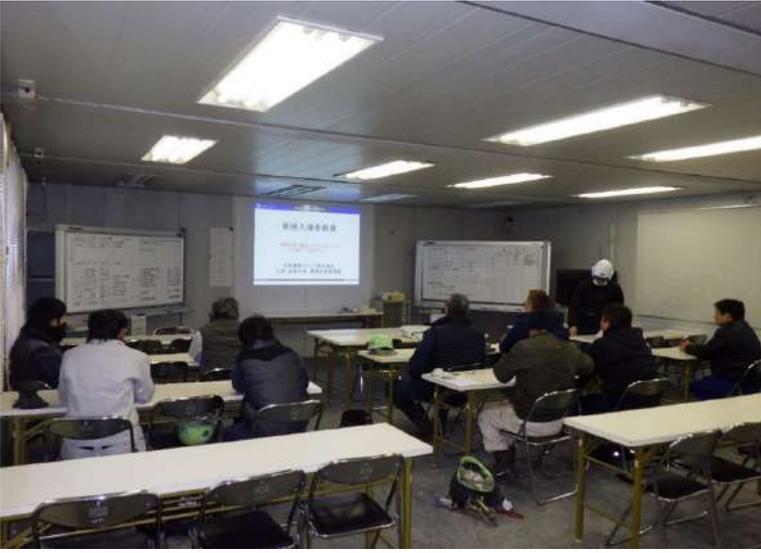
| | <p style="text-align: center;">写真1</p> <p>工事関係車両の走行 No.1 走行時間の分散 No.2 交通規制等の遵守 No.3 アイドリングストップ・エコドライブの励行 No.8 北パラダを利用する 一般車両への配慮</p> <p style="text-align: right;">撮影日 2020/1/7</p> |

| | 調査対象事項 | 関連項目 | 環境保全措置の内容 | 実施状況 | | | 添付書類 |
|---|---|---|--|---|---|---|---|
| 工事関係車両の走行 | 1 走行時間の分散 | 大気質、騒音、振動、 触れ合い活動の場 | 工事関係車両の走行が集中しないよう走行の時期・時間の分散に努める。 特に朝の通学時間帯は極力避けるように配慮する。 | ○ | ○ | ○ | 写真1 参考資料1(非公開) |
| | 2 交通規制等の遵守 | 大気質、騒音、振動、 触れ合い活動の場 | 工事関係車両は、速度や積載量等の交通規制及び指定走行ルート、標示規制等を遵守するよう指導する。 | ○ | ○ | ○ | 写真1 参考資料1(非公開) |
| | 3 アイドリングストップ・エコドライブの励行 | 大気質 | 工事関係車両のアイドリングストップ・エコドライブを徹底する。 | ○ | ○ | ○ | 写真1 |
| | 8 北パラダを利用する一般車両への配慮 | 触れ合い活動の場 | スキー場の営業期間中については、来場者が多くなる土・日曜日の工事関係車両の走行を避けるように努める。 | ○ | ○ | ○ | 写真1 参考資料1(非公開) |

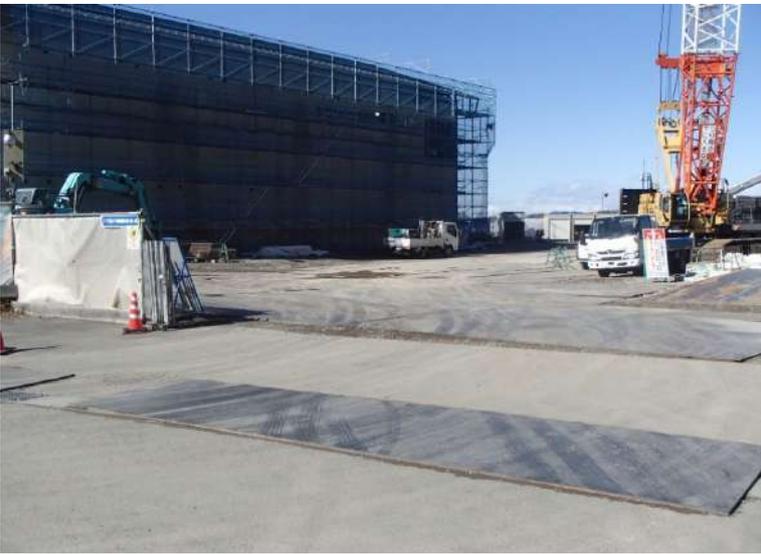
| | <p style="text-align: center;">写真2</p> <p>工事関係車両の走行 No.5 工事用車両出入り口の 路面洗浄等(鉄板の敷設)</p> <p style="text-align: right;">撮影日 2020/1/27</p> |

| | 調査対象事項 | 関連項目 | 環境保全措置の内容 | 実施状況 | | | 添付書類 |
|---|---|---|--|---|---|---|---|
| | 5 工事用車両出入り口の路面洗浄等 | 大気質 | 建設中の構内道路への散水や鉄板の敷設等を行う。 | ○ | ○ | ○ | 写真2 |

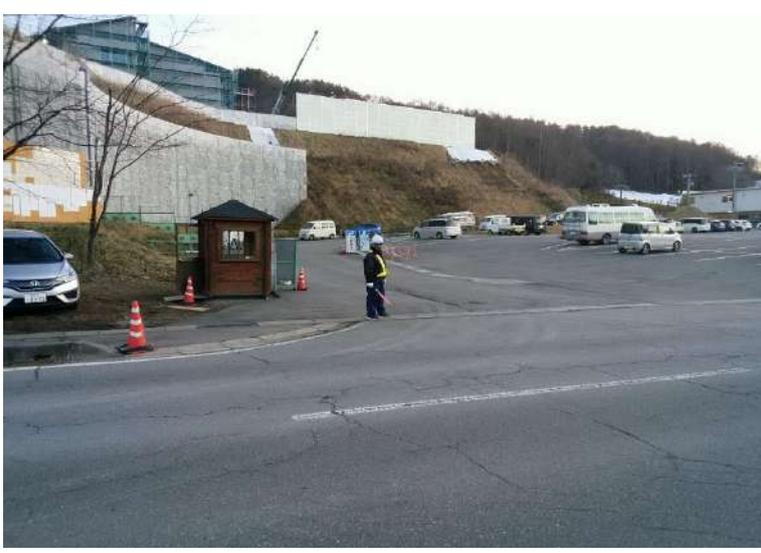
| | <p style="text-align: center;">写真3</p> <p>工事関係車両の走行 No.7 交通整理員の配置</p> <p style="text-align: right;">撮影日 2020/1/27</p> |

| | 調査対象事項 | 関連項目 | 環境保全措置の内容 | 実施状況 | | | 添付書類 |
|---|---|---|--|---|---|---|---|
| | 7 交通整理員の配置 | 触れ合い活動の場 | スキー場の営業期間中については、必要に応じて交通整理員を配置するなど、出入口付近での車両の交錯を防止する。 | ○ | ○ | ○ | 写真3 |

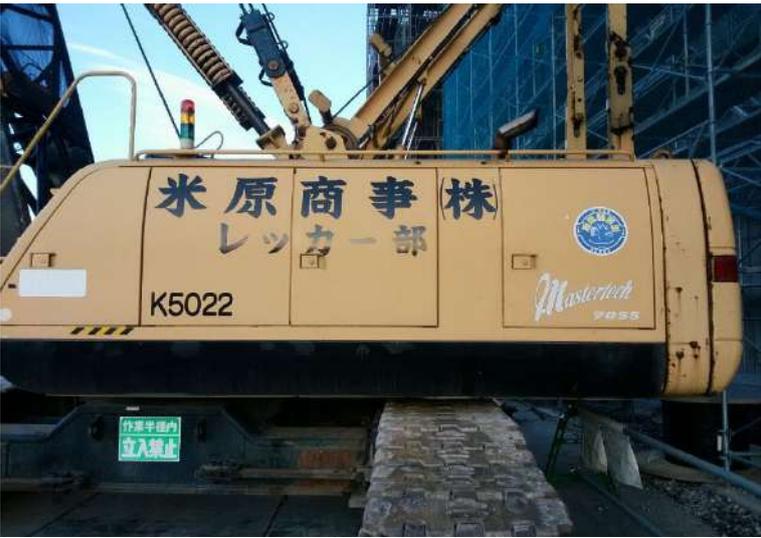
| | <p style="text-align: center;">写真4</p> <p>建設機械の稼働 No.1 対策型建設機械の使用 (排ガス対策型、低騒音型、 低振動型)</p> <p>クローラークレーン 55t</p> <p style="text-align: right;">撮影日 2020/1/27</p> |

| | 調査対象事項 | 関連項目 | 環境保全措置の内容 | 実施状況 | | | 添付書類 |
|---|---|---|--|---|---|---|---|
| 建設機械稼働 | 1 対策型建設機械の使用 (排ガス対策型、低騒音型、低振動型) | 大気質、騒音、振動、 動物、生態系、 触れ合い活動の場 | 建設機械は、排出ガス対策型、低騒音型、低振動型の使用や低騒音型・低振動型工法の採用に努める。 | ○ | ○ | ○ | 写真4～7 参考資料1(非公開) |

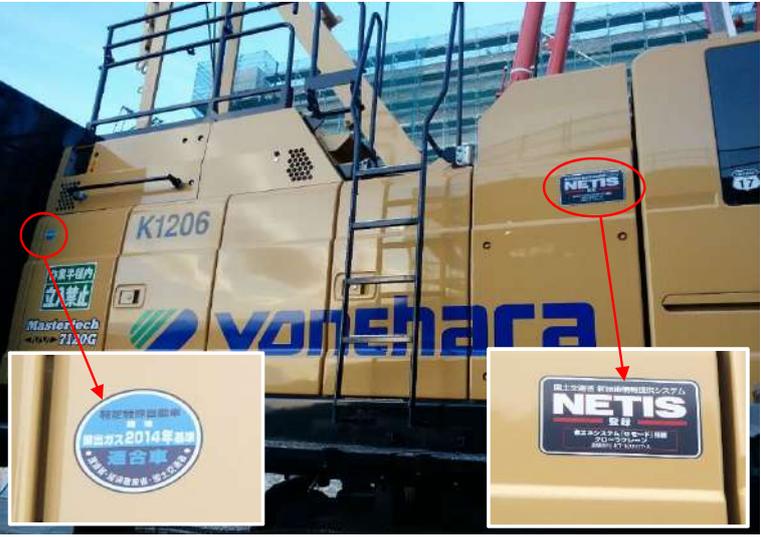
| | <p style="text-align: center;">写真5</p> <p>建設機械の稼働 No.1 対策型建設機械の使用 (排ガス対策型、低騒音型、 低振動型)</p> <p>クローラークレーン 120t</p> <p style="text-align: right;">撮影日 2020/1/27</p> |

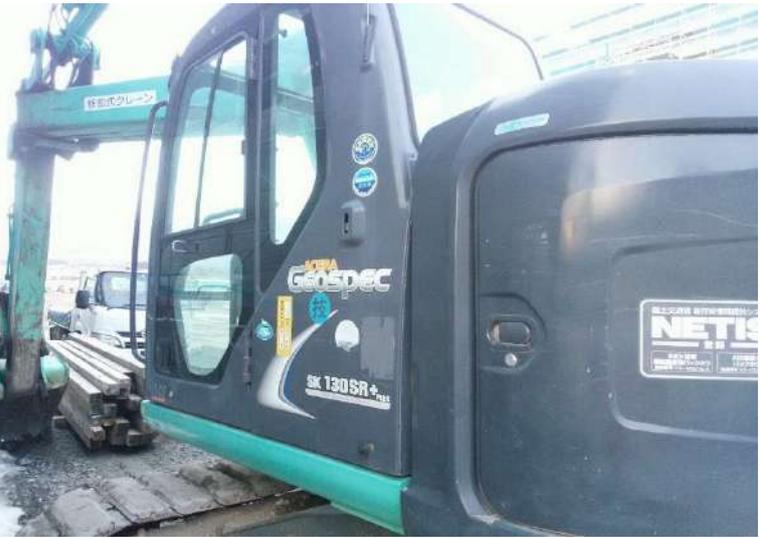
| | <p style="text-align: center;">写真6</p> <p>建設機械の稼働 No.1 対策型建設機械の使用 (排ガス対策型、低騒音型)</p> <p>バックホー 0.45m³</p> <p style="text-align: right;">撮影日 2020/1/27</p> |

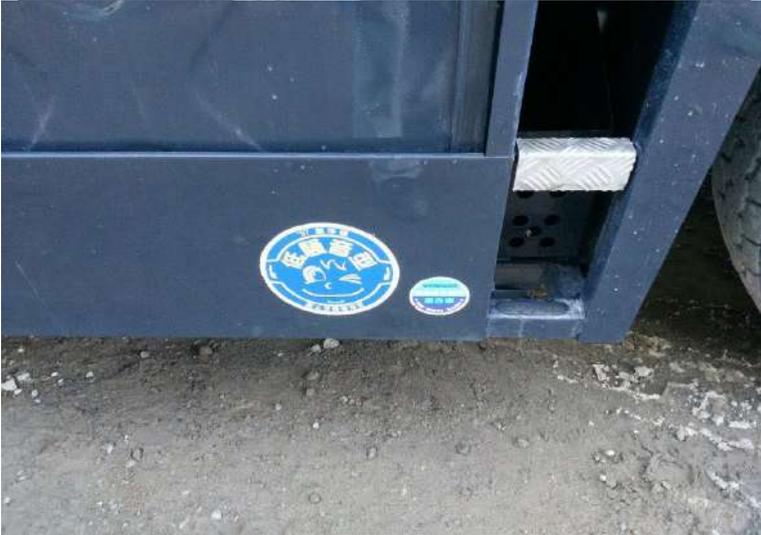
| | <p style="text-align: center;">写真7</p> <p>建設機械の稼働 No.1 対策型建設機械の使用 (排ガス対策型、低騒音型)</p> <p>ラフタークレーン 25t</p> <p style="text-align: right;">撮影日 2020/1/27</p> |

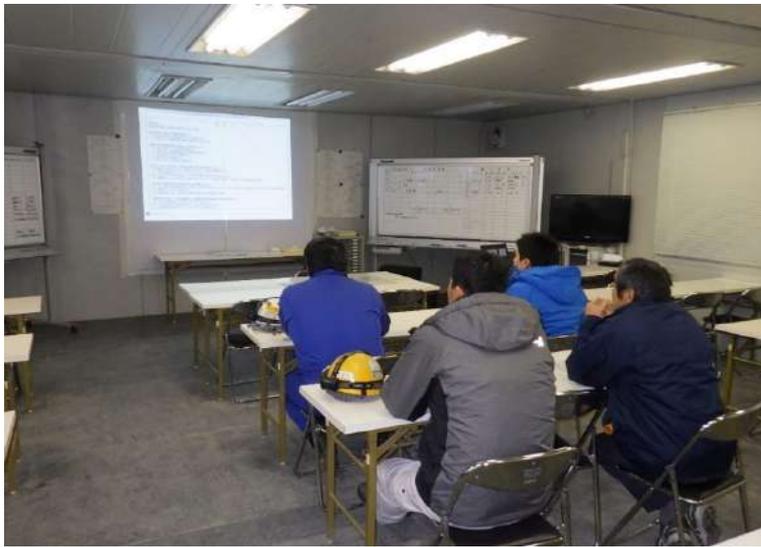
| | <p style="text-align: center;">写真8</p> <p>建設機械の稼働 No.2 建設機械稼働時間の抑制 No.3 建設機械の時間の分散</p> <p style="text-align: right;">撮影日 2020/2/17</p> |

| | 調査対象事項 | 関連項目 | 環境保全措置の内容 | 実施状況 | | | 添付書類 |
|---|---|---|--|---|---|---|---|
| | 2 建設機械稼働時間の抑制 | 大気質 | 建設機械は、アイドリングストップを徹底する。 | ○ | ○ | ○ | 写真8 |
| | 3 建設機械稼働時間の分散 | 騒音、振動、 触れ合い活動の場 | 建設機械の稼働台数が集中しないよう工事の時期・時間の分散に努める。 | ○ | ○ | ○ | 写真8 参考資料1(非公開) |

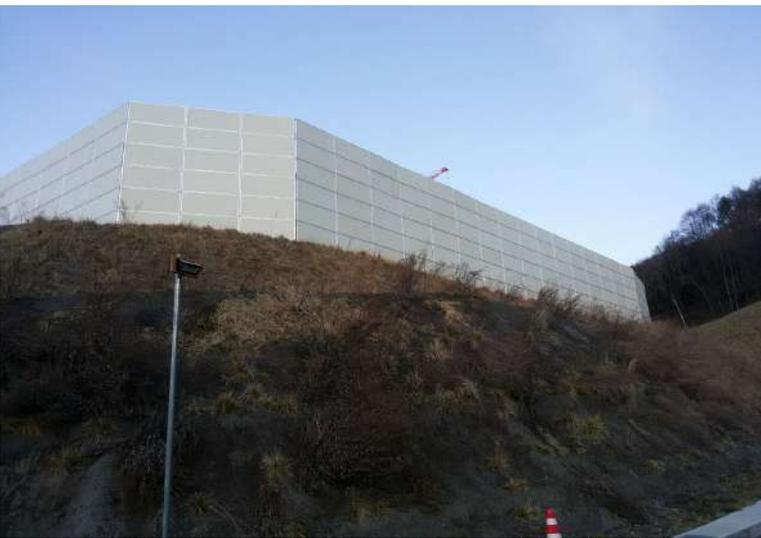
| | <p style="text-align: center;">写真9</p> <p>建設機械の稼働 No.4 工事区域の仮囲い ・遮音壁の設置</p> <p style="text-align: right;">撮影日 2020/1/17</p> |

| 建設機械の稼働 | 調査対象事項 | 関連項目 | 環境保全措置の内容 | 実施状況 | | | 添付書類 | |
|---|---|---|--|--|---|---|---|---|
| 土地造成、掘削、樹木の伐採 | 4 | 工事区域の仮囲い・遮音壁の設置 | 大気質、騒音 | 建設地周辺へ工事用仮囲いを設置する。 必要に応じて対象事業実施区域境界に遮音壁を設置する。 | ○ | ○ | ○ | 写真9 |

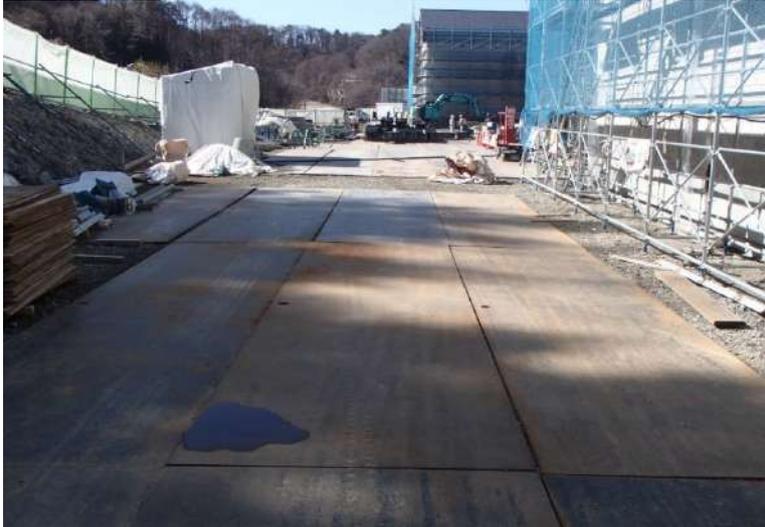
建設機械の稼働
No.5
工事区域への散水等

| 建設機械の稼働 | 調査対象事項 | 関連項目 | 環境保全措置の内容 | 実施状況 | | | 添付書類 | |
|---|---|---|--|--|---|---|---|---|
| | 5 | 工事区域への散水等 | 大気質、植物、生態系 | 建設中の構内道路への散水や欵板の敷設等を行う。 散水を実施することで、粉じんの発生を防止し、周辺に生育する植物への影響を低減する。 | ○ | ○ | ○ | 写真10 |

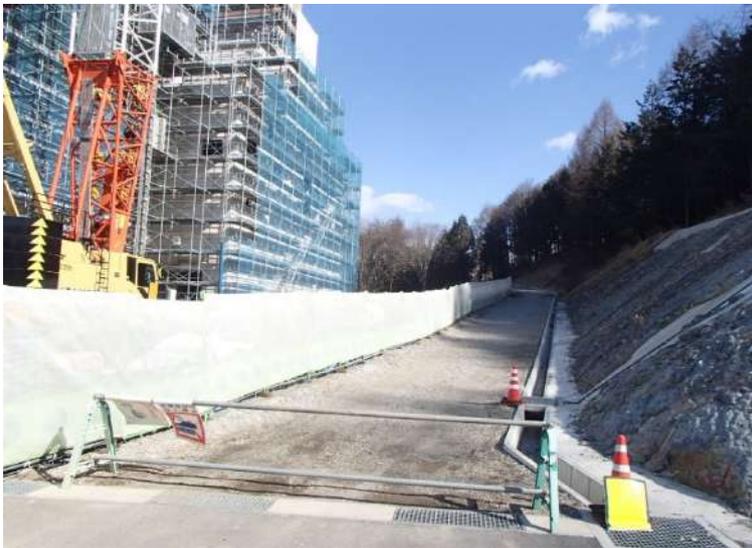
土地造成、掘削、樹木の伐採
No.6
工事区域外からの流入抑制

| 建設機械の稼働 | 調査対象事項 | 関連項目 | 環境保全措置の内容 | 実施状況 | | | 添付書類 | |
|---|---|---|--|--|---|---|---|---|
| | 6 | 工事区域外からの流入抑制 | 水質 | 工事区域の外周に仮設の雨水排水路を設置し、工事区域外からの雨水の流入を抑制し、濁水の発生量を低減する。 | ○ | ○ | ○ | 写真11 |

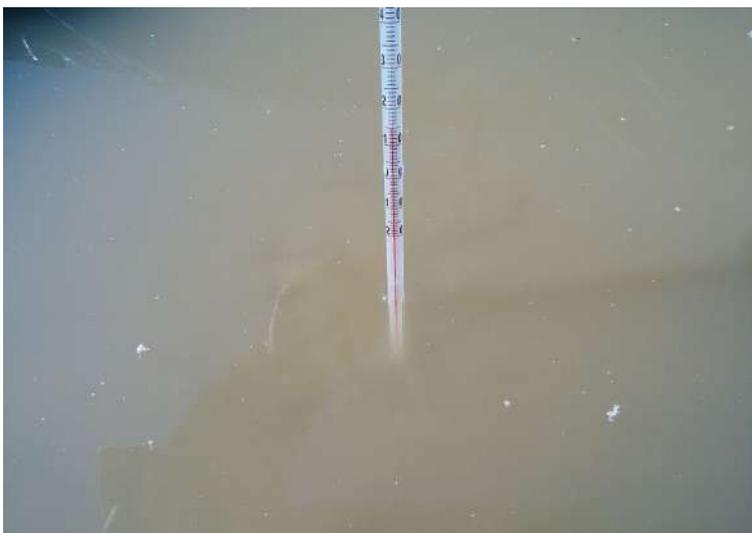
土地造成、掘削、樹木の伐採
No.11
雨水排水の水温の監視
15°C

| 建設機械の稼働 | 調査対象事項 | 関連項目 | 環境保全措置の内容 | 実施状況 | | | 添付書類 | |
|---|---|---|--|--|---|---|---|---|
| 11 | 雨水排水の水温の監視 | 水質、植物、動物、生態系 | 排水温度の変化に伴う動植物への影響の可能性の観点から、放流水の水温について監視する。 | — | — | ○ | 写真12 | |

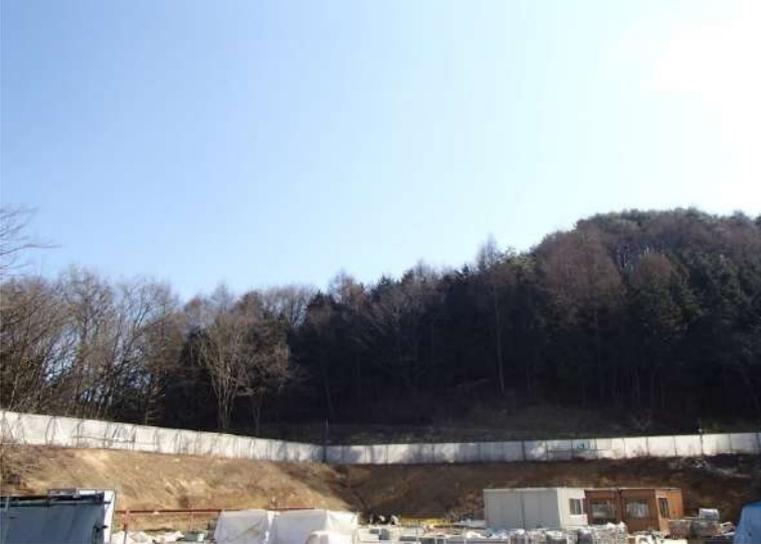
| | <p style="text-align: center;">写真13</p> <p>土地造成、掘削、樹木の伐採 No.15 対象事業実施区域境界 の林縁保護</p> <p style="text-align: right;">撮影日 2020/1/29</p> |

| 調査対象事項 | 関連項目 | 環境保全措置の内容 | 実施状況 | | | 添付書類 | |
|---|---|---|---|---|---|---|---|
| | 15 | 対象事業実施区域境界の林縁保護 | 植物、動物、生態系 | ○ | ○ | ○ | 写真13 参考資料1(非公開) |

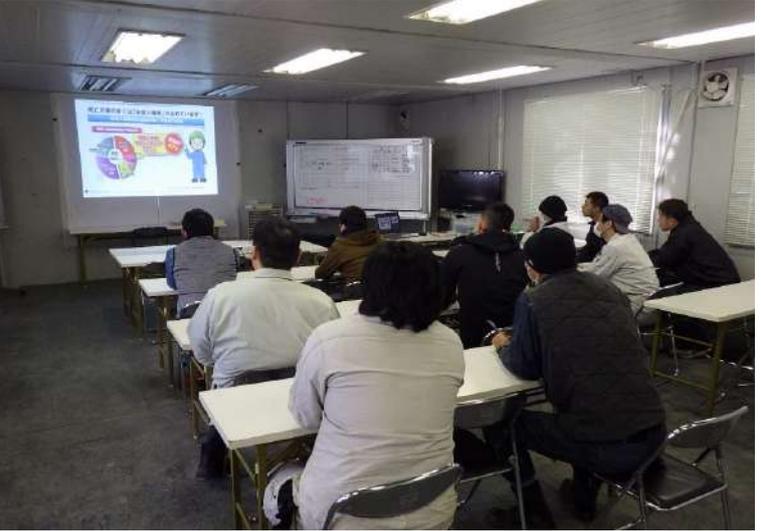
| | <p style="text-align: center;">写真14</p> <p>土地造成、掘削、樹木の伐採 No.17 工事関係者への啓発 (動植物等)</p> <p style="text-align: right;">撮影日 2020/3/9</p> |

| 調査対象事項 | 関連項目 | 環境保全措置の内容 | 実施状況 | | | 添付書類 | |
|---|---|---|---|---|---|---|---|
| | 17 | 工事関係者への啓発(動植物等) | 植物、動物、生態系 | ○ | ○ | ○ | 写真14 参考資料1(非公開) |

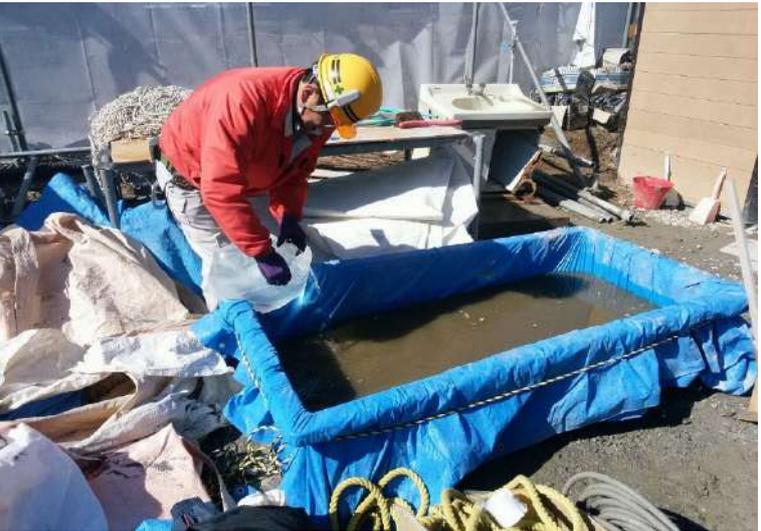
| | <p style="text-align: center;">写真15</p> <p>舗装工事・コンクリート工事 No.1 中和処理</p> <p style="text-align: right;">撮影日 2020/3/18</p> |

| 調査対象事項 | 関連項目 | 環境保全措置の内容 | 実施状況 | | | 添付書類 | |
|---|---|---|---|---|---|---|---|
| | 1 | 中和処理 | 水質 | — | — | ○ | 写真15 |

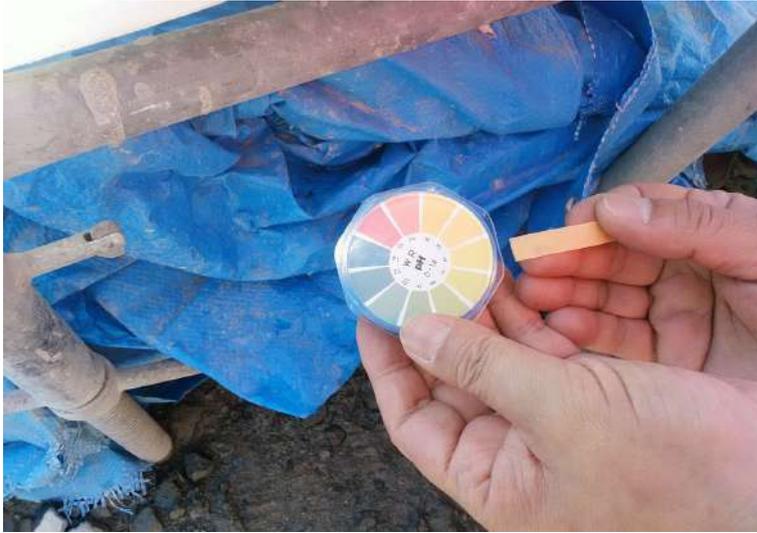
舗装工事・コンクリート工事
No.2
水素イオン濃度の監視
PH6(環境基準8.5以内)

| 調査対象事項 | 関連項目 | 環境保全措置の内容 | 実施状況 | | | 添付書類 | |
|---|---|---|---|---|---|---|---|
| 舗装工事・コンクリート工事 | 2 | 水素イオン濃度の監視 | 水質 | — | — | ○ | 写真16 |

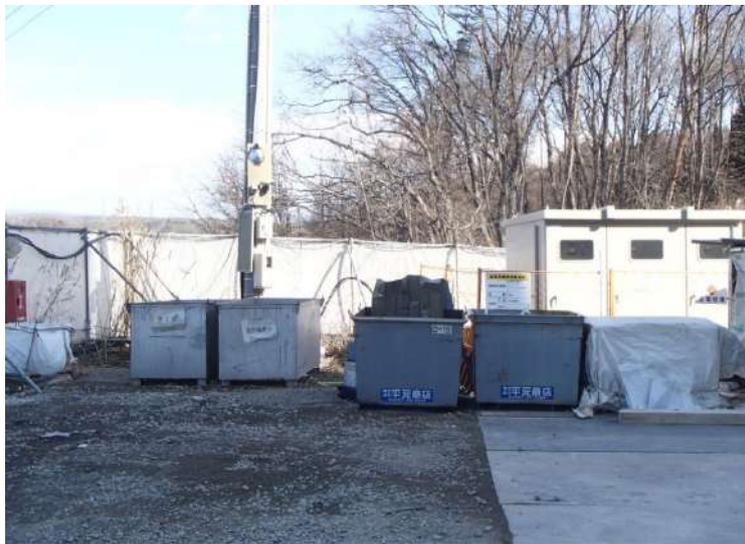
写真17

発生土、建設廃棄物、伐採木
No.4
現場での分別排出
