## 施工状況等報告書

対象事業の名称	新クリーンセンター建設事業
報告対象期間	2020 年 4 月 1 日から 2020 年 6 月 30 日まで
環境の保全のための措置	詳細は別紙添付資料のとおり
対象事業の実施状況	建設地では、施設本体建設工事が行われている。  【施設本体建設工事】 事務所棟の外装、内装、設備工事、工場棟の内装、設備工事、プラントの電気、電気計装、保温工事、計量棟、洗車棟、車庫棟の外壁、設備工事を行っています。 令和 2 年 6 月 2 日から受電を開始し、工場棟機器類の単体試験を行っています。

# 施工状況等報告書添付資料「環境保全措置実施状況一覧表」

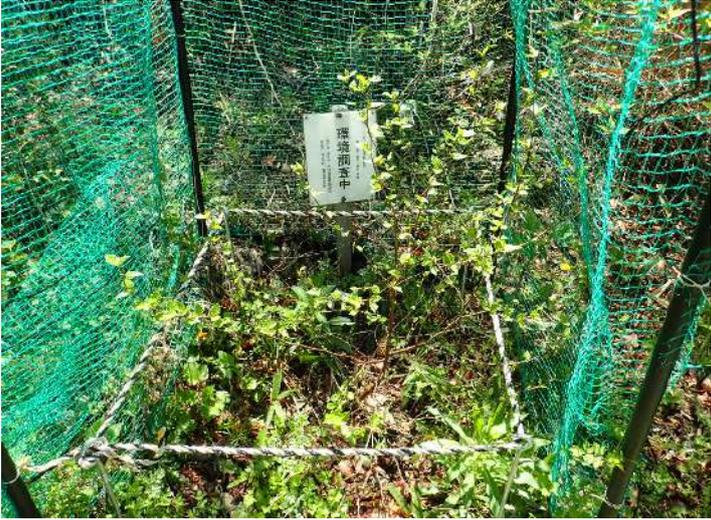
保 全 対象種	ヤエガワカンバ
	写 真 番 号	ヤエ-5
	撮影日	R2.5.11
	<p>平成27年4月23日播種個体の 生育確認及び管理 (植樹個体)</p> <p>個体No.③ 樹高118cm、根元直径16mm 展葉が始まる。</p>

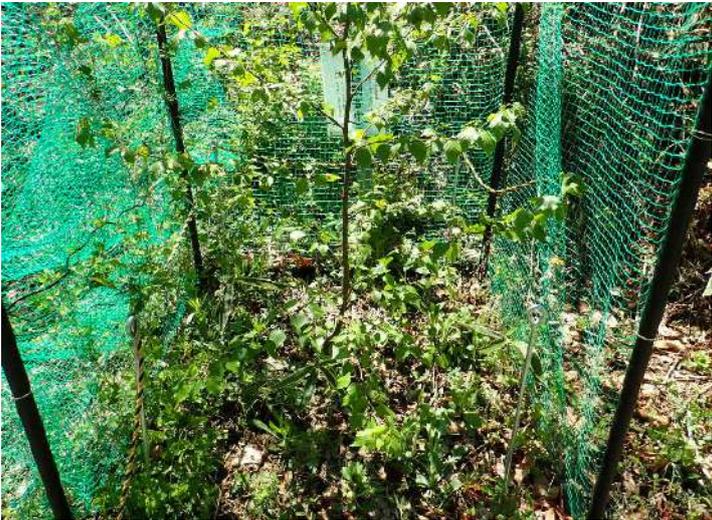
保 全 対象種	ヤエガワカンバ
	写 真 番 号	ヤエ-6
	撮影日	R2.5.11
	<p>平成27年4月23日播種個体の 生育確認及び管理 (植樹個体)</p> <p>個体No.⑤ 樹高183cm、根元直径22mm 展葉が始まる。葉の形状から シラカンバの可能性が高い。 計測後に移植作業を行った。</p>

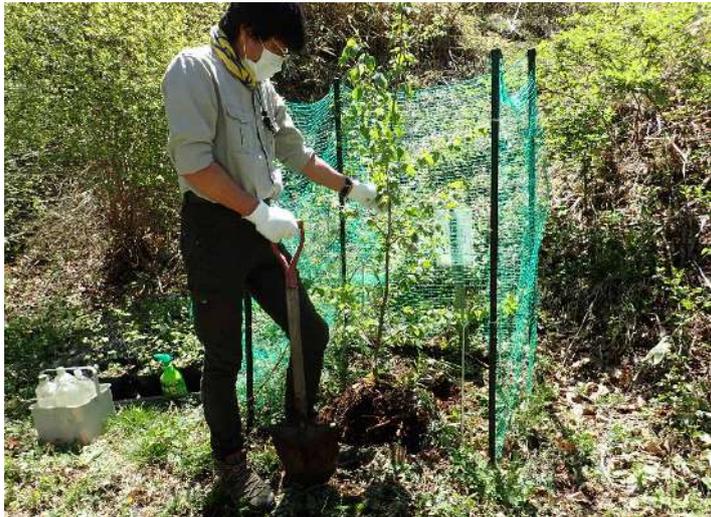
保全対象種	ヤエガワカンバ
写真番号	ヤエ-7
撮影日	R2.5.11
平成27年4月23日播種個体の生育確認及び管理	
シラカンバの可能性が高い個体No.⑤を近傍の事業地内に移動。 掘り出しの様子。

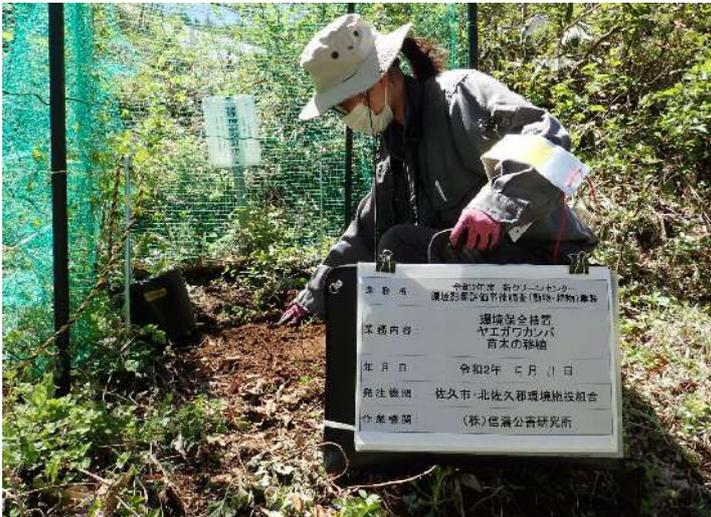
保全対象種	ヤエガワカンバ
写真番号	ヤエ-8
撮影日	R2.5.11
平成27年4月23日播種個体の生育確認及び管理	
シラカンバの可能性が高い個体No.⑤を近傍の事業地内に移動して、個体No.④のヤエガワカンバ幼木の移植を行った。

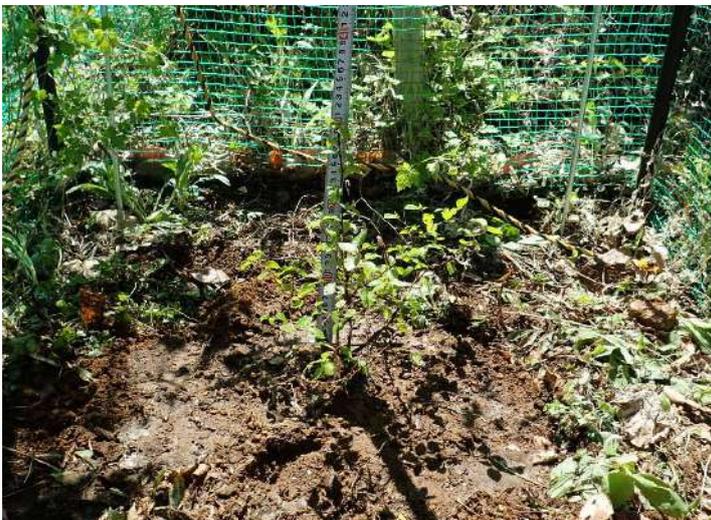
保全対象種	ヤエガワカンバ
写真番号	ヤエ-9
撮影日	R2.5.11
平成27年4月23日播種個体の生育確認及び管理	
個体No.④のヤエガワカンバ幼木の移植。 樹高30cm。根元直径11mm。 展葉始まる。

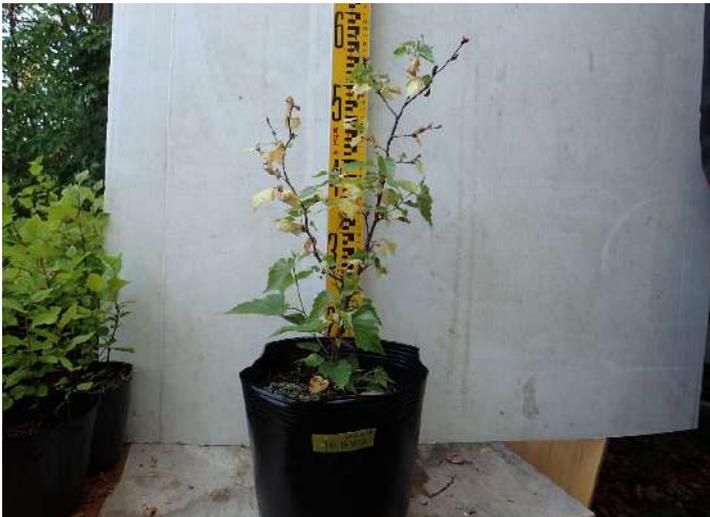
保 全 対象種	ヤエガワカンバ
写 真 番 号	ヤエ-18
撮影日	R2.6.8
平成28年4月18日播種個体の 生育確認及び管理	
個体No.① 樹高42cm、根元直径 12mm。  展葉した。葉の形状からシラ カンバの可能性が高い。アブ ラムシにより一部の葉が枯れ たため、殺虫剤を散布。

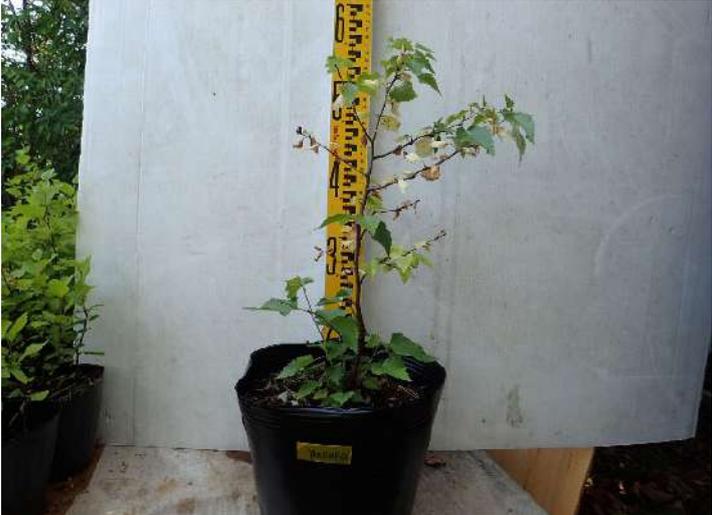
保 全 対象種	ヤエガワカンバ
	写 真 番 号	ヤエ-19
	撮影日	R2.6.8
<p>平成29年4月21日播種個体の生育確認及び管理</p> <p>個体No.① 樹高38cm、根元直径12mm。</p> <p>展葉した。葉の形状からシラカンバの可能性が高い。アブラムシにより一部の葉が枯れたため、殺虫剤を散布。</p>

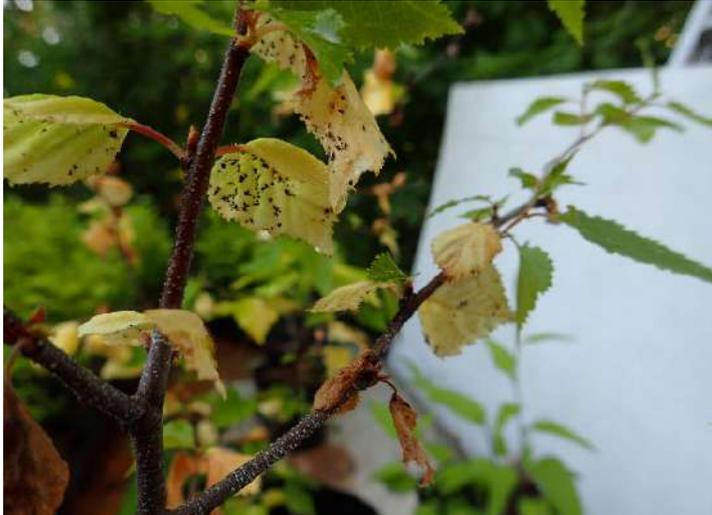
保 全 対象種	ヤエガワカンバ
	写 真 番 号	ヤエ-20
	撮影日	R2.6.8
<p>平成29年4月21日播種個体の生育確認及び管理</p> <p>個体No.① 発生したアブラムシの様子</p>

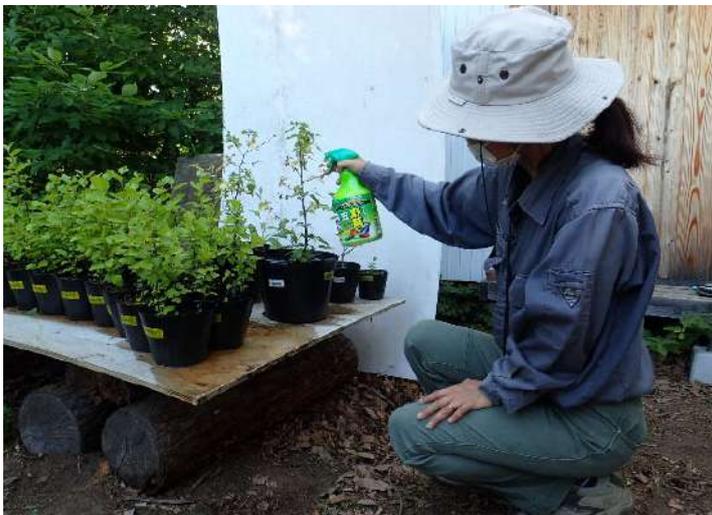
保 全 対象種	ヤエガワカンバ
	写 真 番 号	ヤエ-21
	撮影日	R2.6.8
<p>播種個体の生育確認及び管理</p> <p>幼木に発生したアブラムシ駆除のための殺虫剤散布の様子 ※左側の葉の多いポットは平成30年4月10日播種個体であり、アブラムシは発生していない。</p>

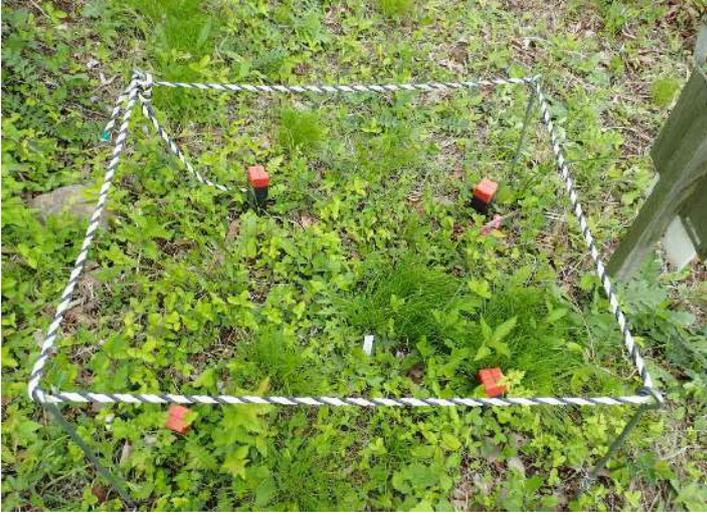
保 全 対象種	ギンラン
	写 真 番 号	ギン-8
	撮影日	R2.6.1
	移植先及び周辺における個体の 生育確認  平成25年度ギンラン確認場所  ギンランは確認できない。

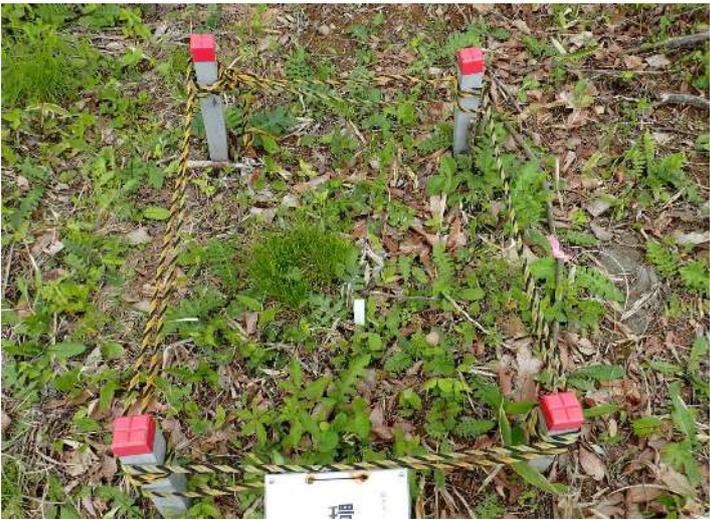
保 全 対象種	ギンラン
	写 真 番 号	ギン-9
	撮影日	R2.6.1
	移植先及び周辺における個体の 生育確認  平成27年度移植場所  ギンランは確認できない。

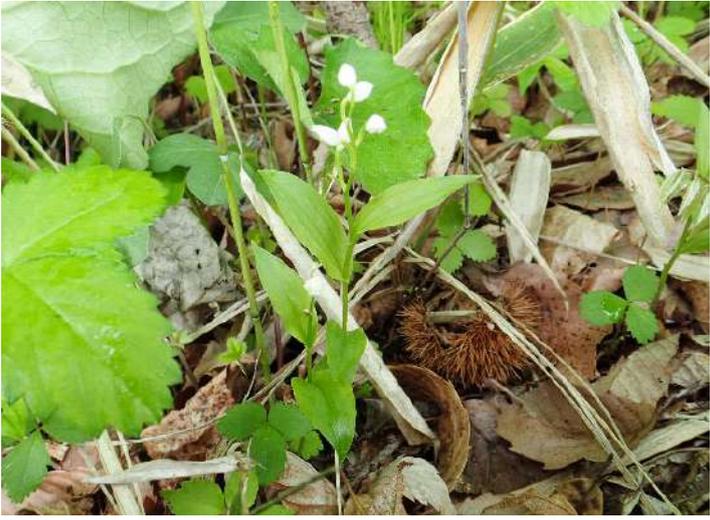
保 全 対象種	ギンラン
	写 真 番 号	ギン-10
	撮影日	R2.6.1
	移植先及び周辺における個体の生育確認  平成28年度移植場所  ギンランは確認できない。

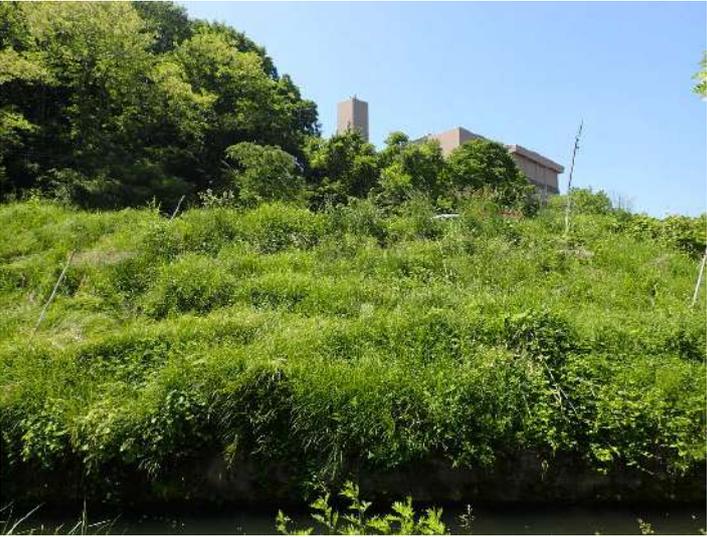
保 全 対象種	ベニモンマダラ
	写 真 番 号	ベニ-1
	撮影日	R2.6.1
	生息基盤移殖先(平尾用水法 面)における幼虫  確認固体

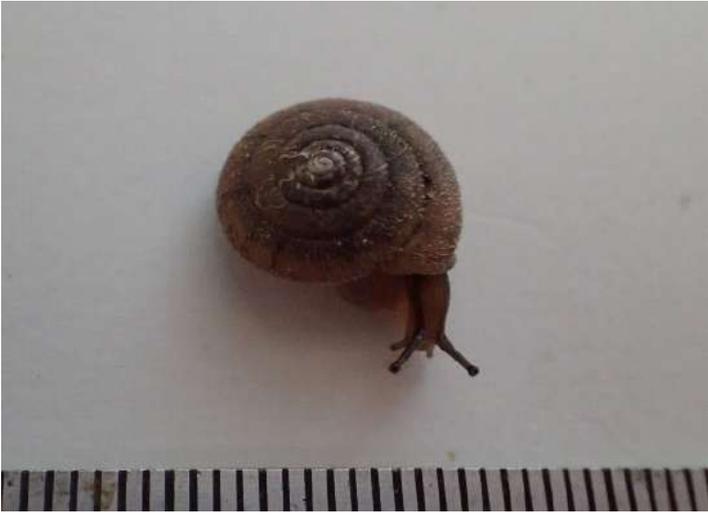
保 全 対象種	クリイロベッコウ
	写 真 番 号	クリ-1
	撮影日	R2.6.12
	<p>クリイロベッコウ移殖先における個体の生息確認</p> <p>対象事業実施区域南側の移殖先③で採取したクリイロベッコウと思われる生貝。個体の殻径は約3mm。</p> <p>現在、種の同定(識別)中である。</p>

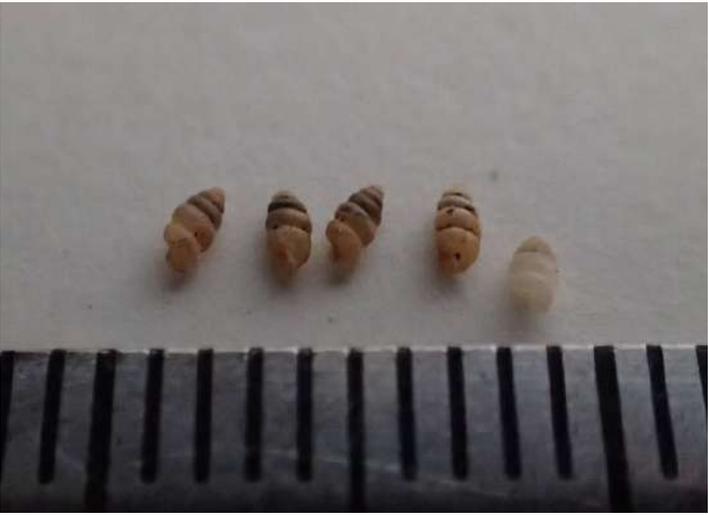
保 全 対象種	クリイロベッコウ
	写 真 番 号	クリ-2
	撮影日	R2.6.12
	<p>クリイロベッコウ移殖先における個体の生息確認</p> <p>対象事業実施区域南側の移殖先③で採取したオオベソマイマイと思われる生貝。個体の殻径は約10mm。</p> <p>現在、種の同定(識別)中である。</p>

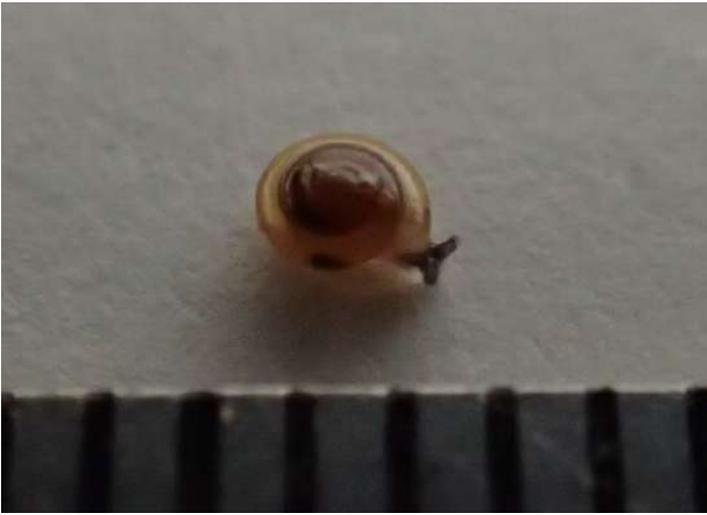
保 全 対象種	クリイロベッコウ
	写 真 番 号	クリ-3
	撮影日	R2.6.12
	<p>クリイロベッコウ移殖先における個体の生息確認</p> <p>対象事業実施区域南側の移殖先③で採取したヒダリマキゴマガイと思われる生貝。個体の殻長は約2mm。</p> <p>現在、種の同定(識別)中である。</p>

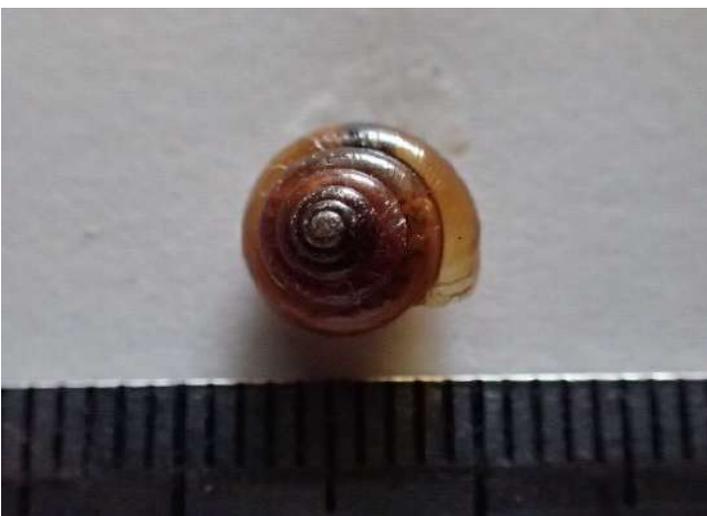
保 全 対象種	クリイロベッコウ
	写 真 番 号	クリ-4
	撮影日	R2.6.12
	<p>クリイロベッコウ移殖先における個体の生息確認</p> <p>対象事業実施区域東側の移殖先④で採取したヒメベッコウと思われる生貝。個体の殻長は約1.8mm。</p> <p>現在、種の同定(識別)中である。</p>

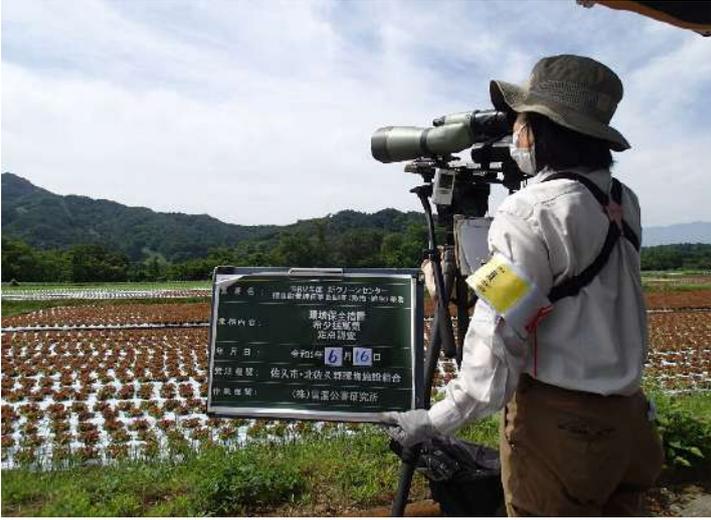
保 全 対 象 種	希少猛禽類
	写 真 番 号	モウ-1
	撮 影 日	R2.6.10
定点観察実施状況 主対象:ハチクマ、ハイタカ

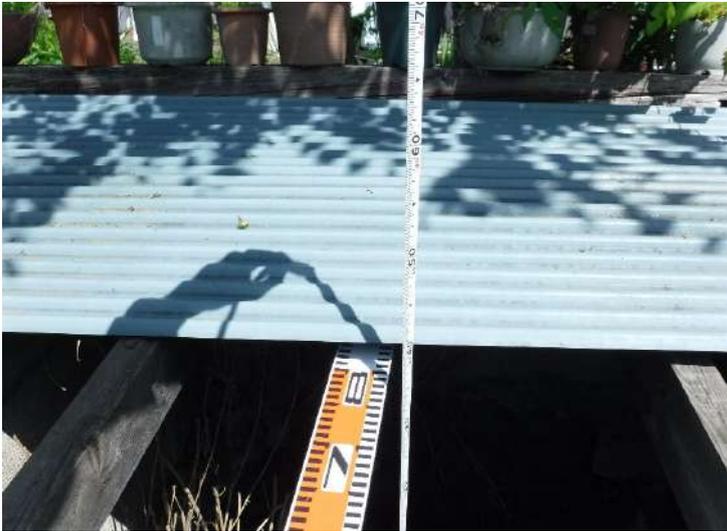
保 全 対象種	地下水位
	写 真 番 号	チ力-1
	撮影日	R2.4.27
	地下水調査 調査実施状況 (写真は地点No.1)

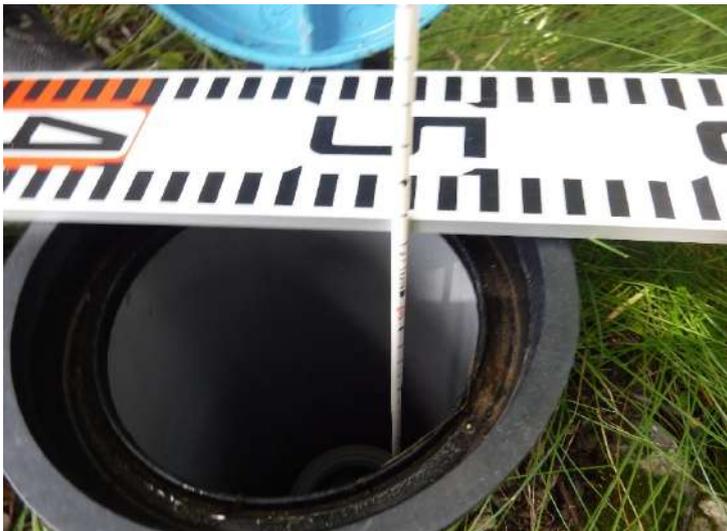
保 全 対象種	地下水位
	写 真 番 号	チ力-2
	撮影日	R2.5.28
	地下水調査 調査実施状況 (写真は地点No.3)

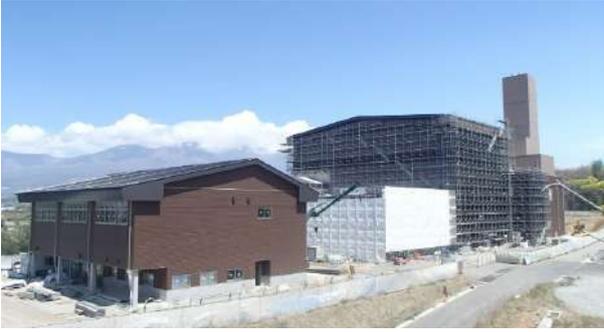
実施月	実施状況	写真
4月	<p><b>【工場棟工事】</b></p> <ul style="list-style-type: none"> <li>・A工区は、外壁工事が概ね終了し、塗装工事、内装工事を進めています。</li> <li>・B工区は、外壁の塗装工事、各階居室の内装工事、給排水や空調、電気などの設備工事、プラントの配管工事、電気工事を継続して行っています。</li> <li>・C、D、E工区では、設備工事、配管工事、電気計装工事、保温工事などを継続しています。</li> </ul> <p><b>【事務所棟工事】</b></p> <ul style="list-style-type: none"> <li>・内装工事、設備工事などを継続して進めています。</li> </ul>

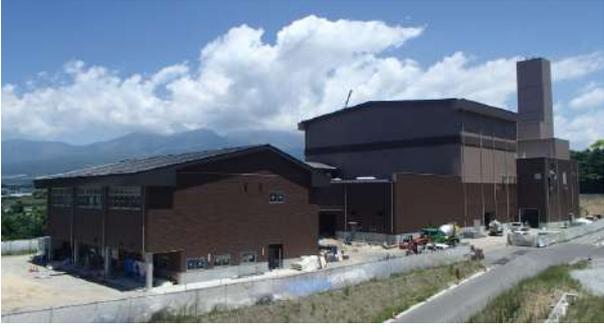
5月	<p><b>【工場棟工事】</b></p> <ul style="list-style-type: none"> <li>・A、B工区は、外壁の塗装工事が終了し、各階居室の内装工事、給排水や空調、電気など設備工事、プラントの配管工事、電気工事を継続して行っています。</li> <li>・C、D、E工区では、設備工事、配管工事、電気計装工事、保温工事などを継続しています。</li> </ul> <p><b>【事務所棟工事】</b></p> <ul style="list-style-type: none"> <li>・内装工事、設備工事などを継続して進めています。</li> </ul> <p><b>【その他工事】</b></p> <ul style="list-style-type: none"> <li>・渡り廊下は、内外装工事を進めています。計量棟、洗車棟、車庫棟の付属棟では、基礎工事が終了し、鉄骨建て方工事を行いました。</li> </ul>

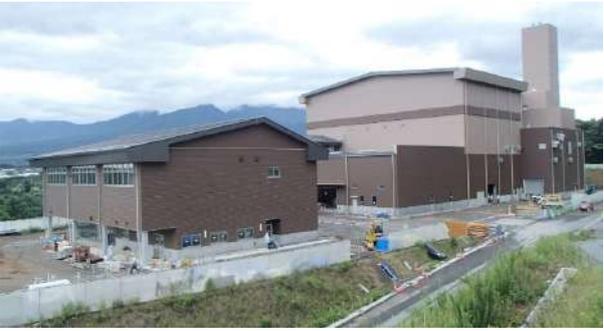
6月	<p><b>【工場棟工事】</b></p> <ul style="list-style-type: none"> <li>・A、B工区は、受電を開始した他、各階居室の内装工事、給排水や空調、電気など設備工事、プラントの電気工事を継続して行っています。</li> <li>・C、D、E工区では、各プラント機器等の単体試験、調整を開始した他、床防塵塗装を行っています。また、プラントの電気計装工事、保温工事などを継続して行っています。</li> </ul> <p><b>【事務所棟工事】</b></p> <ul style="list-style-type: none"> <li>・内装工事、設備工事などを継続して進めています。</li> </ul> <p><b>【その他工事】</b></p> <ul style="list-style-type: none"> <li>・渡り廊下は、内外装工事を継続して進めています。計量棟、洗車棟、車庫棟の付属棟では、外壁工事、設備工事を行っています。</li> </ul>

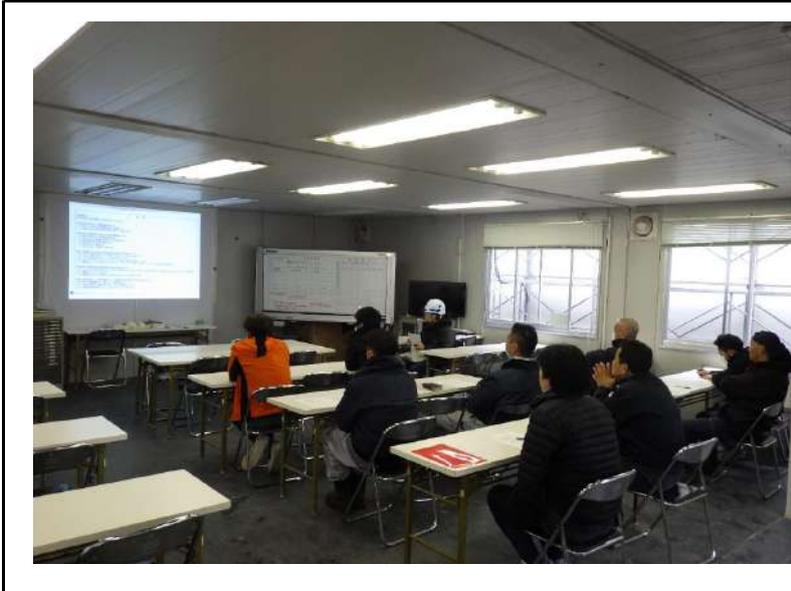
写真1

工事関係車両の走行  
 No.1  
 走行時間の分散  
 No.2  
 交通規制等の遵守  
 No.3  
 アイドリングストップ・エコドライブの励行  
 No.8  
 北パラダを利用する  
 一般車両への配慮

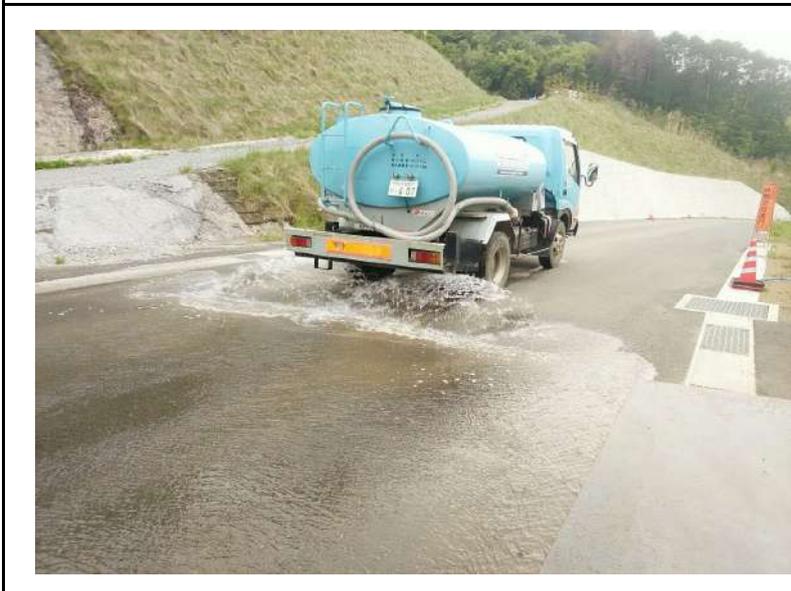
写真2

工事関係車両の走行  
 No.5  
 工事用車両出入り口の  
 路面洗浄等

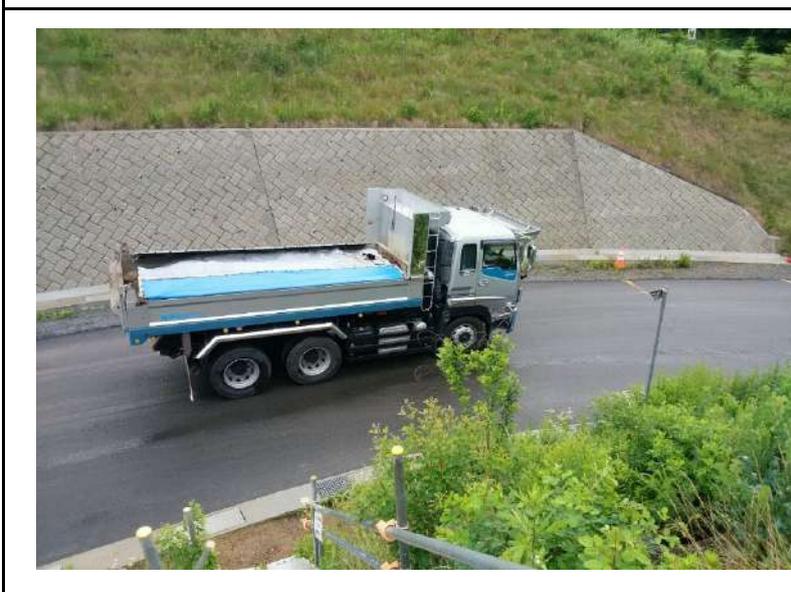
写真3

工事関係車両の走行  
 No.6  
 土砂搬出車両荷台の  
 シート掛け

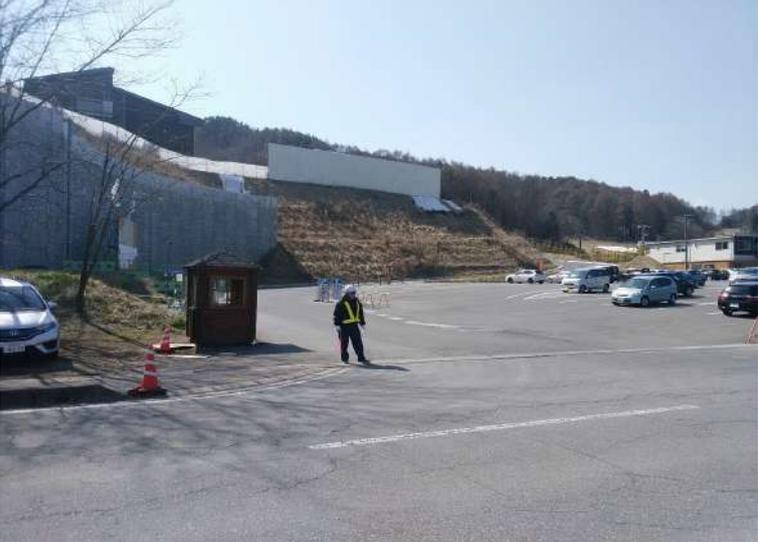
<p style="text-align: center;">写真4</p> <p>工事関係車両の走行 No.7 交通整理員の配置</p> <p style="text-align: right;">撮影日 2020/4/8</p>

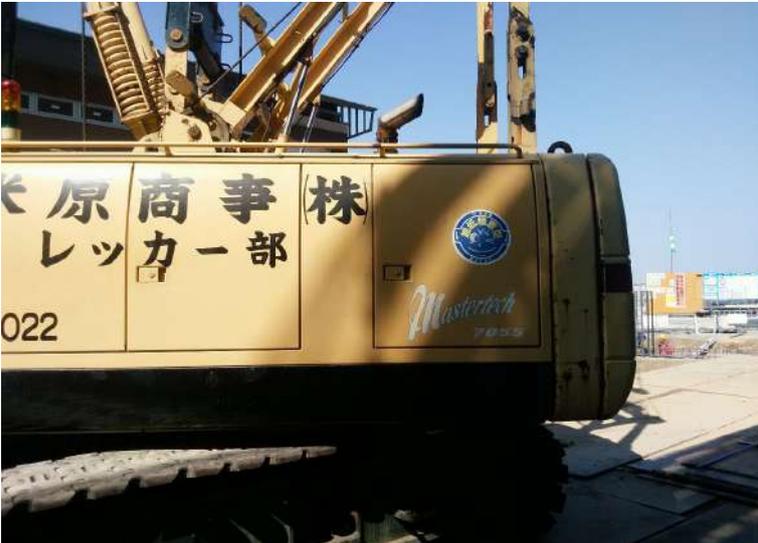
<p style="text-align: center;">写真5</p> <p>建設機械の稼働 No.1 対策型建設機械の使用 (排ガス対策型、低騒音型)</p> <p>クローラークレーン 55t</p> <p style="text-align: right;">撮影日 2020/4/3</p>

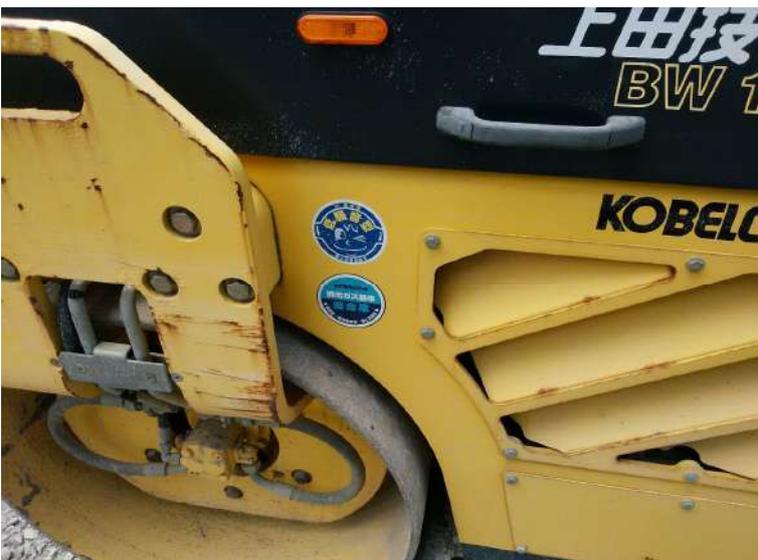
<p style="text-align: center;">写真6</p> <p>建設機械の稼働 No.1 対策型建設機械の使用 (排ガス対策型、低騒音型、低振動型)</p> <p>コンパインドローラー 4t</p> <p style="text-align: right;">撮影日 2020/6/23</p>

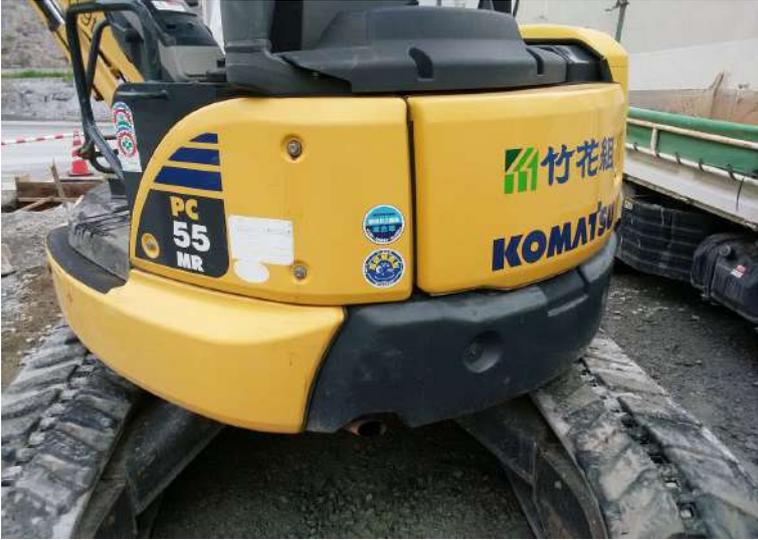
<p style="text-align: center;">写真7</p> <p>建設機械の稼働 No.1 対策型建設機械の使用 (排ガス対策型、低騒音型、低振動型)</p> <p>バックホ-(0.12m<sup>3</sup>)</p> <p style="text-align: right;">撮影日 2020/6/19</p>

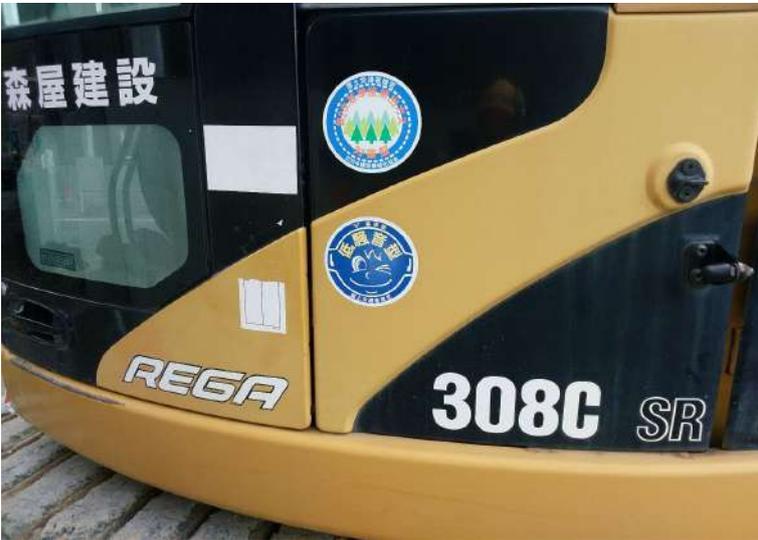
<p style="text-align: center;">写真8</p> <p>建設機械の稼働 No.1 対策型建設機械の使用 (排ガス対策型、低騒音型、低振動型)</p> <p>バックホ-(0.2m<sup>3</sup>)</p> <p style="text-align: right;">撮影日 2020/6/23</p>

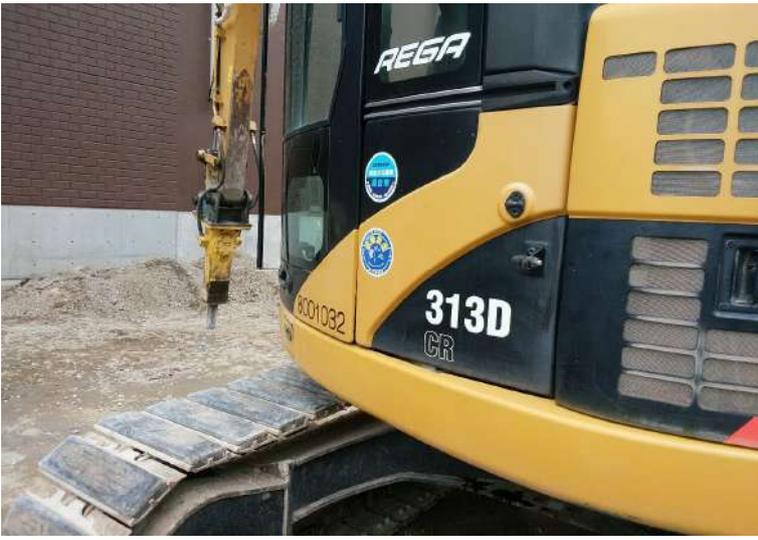
<p style="text-align: center;">写真9</p> <p>建設機械の稼働 No.1 対策型建設機械の使用 (排ガス対策型、低騒音型、低振動型)</p> <p>バックホ-(0.45m<sup>3</sup>)</p> <p style="text-align: right;">撮影日 2020/6/23</p>

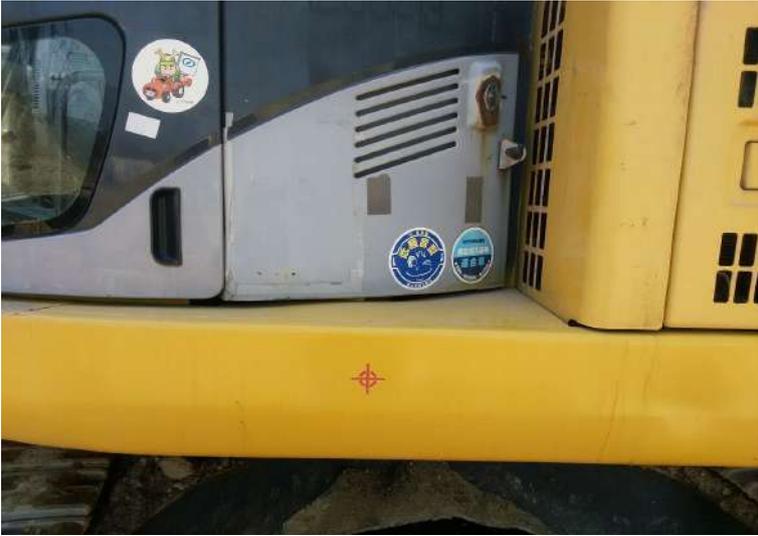
<p style="text-align: center;">写真10</p> <p>建設機械の稼働 No.1 対策型建設機械の使用 (排ガス対策型、低騒音型、低振動型)</p> <p>バックホー(0.7m<sup>3</sup>)</p> <p style="text-align: right;">撮影日 2020/4/8</p>

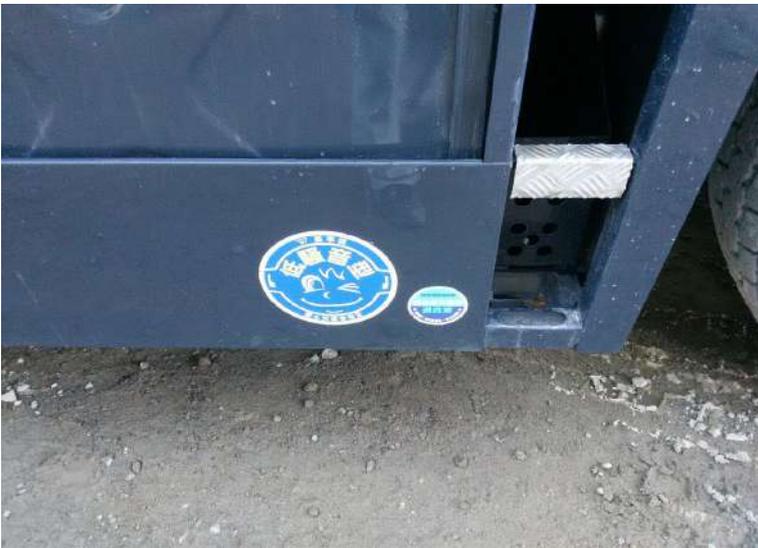
<p style="text-align: center;">写真11</p> <p>建設機械の稼働 No.1 対策型建設機械の使用 (排ガス対策型、低騒音型、低振動型)</p> <p>ラフトークレーン 25t</p> <p style="text-align: right;">撮影日 2020/6/1</p>

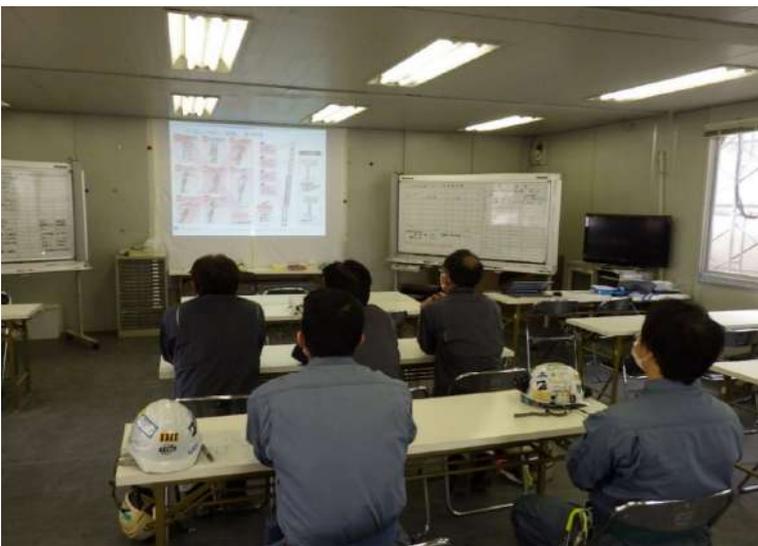
<p style="text-align: center;">写真12</p> <p>建設機械の稼働 No.2 建設機械稼働時間の抑制 No.3 建設機械稼働時間の分散</p> <p style="text-align: right;">撮影日 2020/5/15</p>

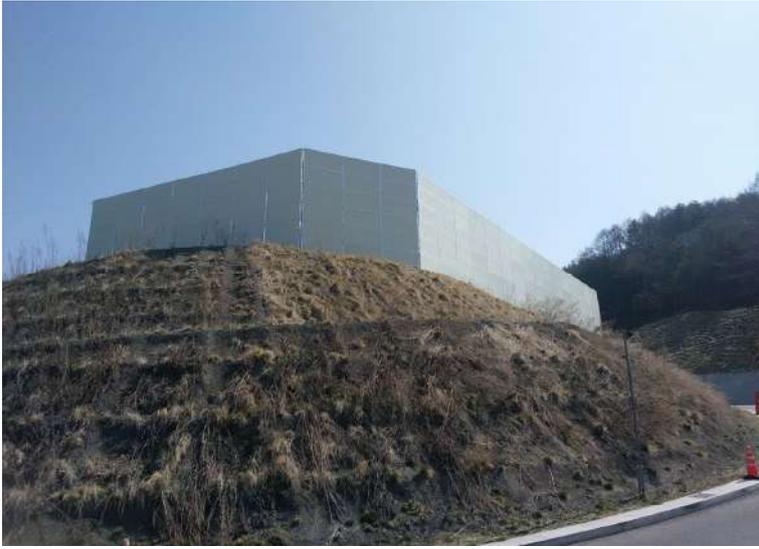
<p style="text-align: center;">写真13</p> <p>建設機械の稼働 No.4 工事区域の仮囲い ・遮音壁の設置</p> <p style="text-align: right;">撮影日 2020/4/8</p>

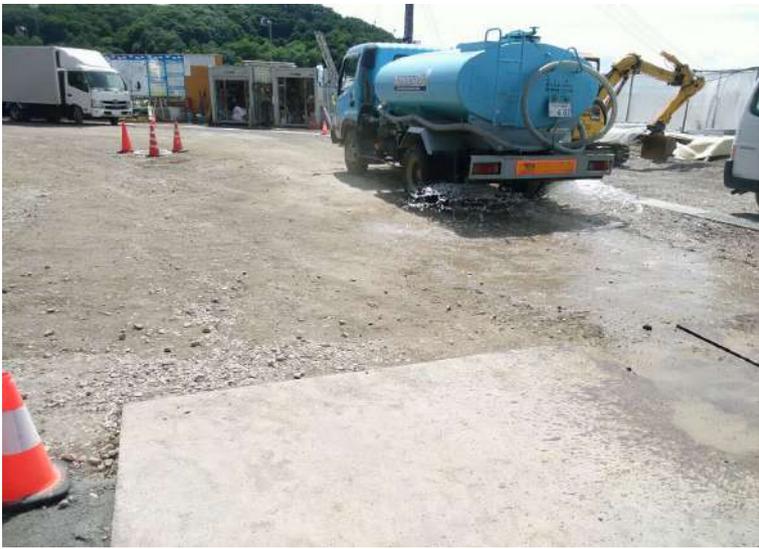
<p style="text-align: center;">写真14</p> <p>建設機械の稼働 No.5 工事区域への散水等</p> <p style="text-align: right;">撮影日 2020/6/25</p>

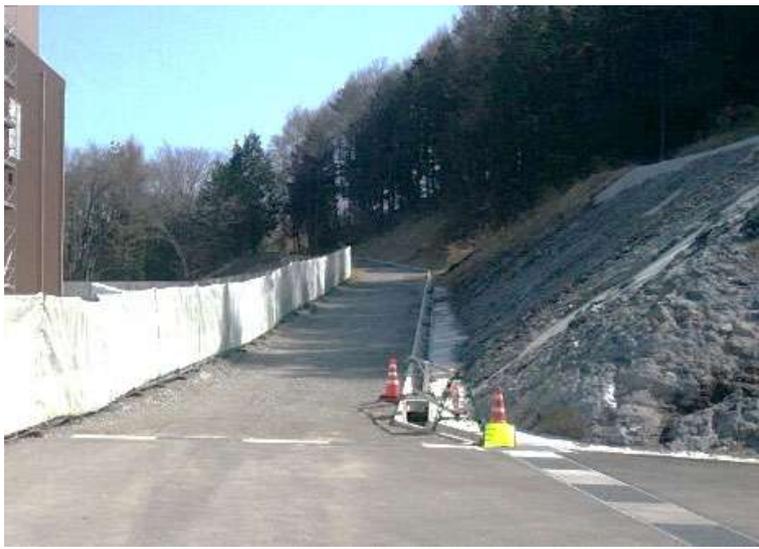
<p style="text-align: center;">写真15</p> <p>土地造成、掘削、樹木の伐採 No.6 工事区域外からの流入抑制</p> <p style="text-align: right;">撮影日 2020/4/8</p>

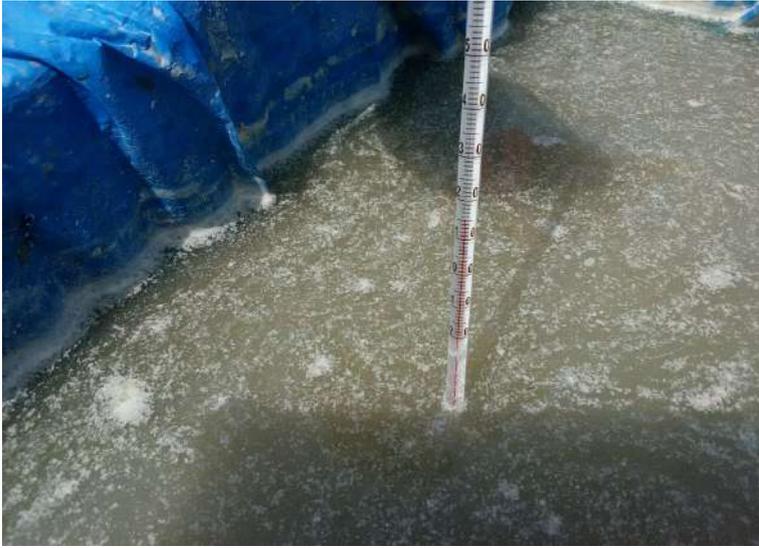
<p style="text-align: center;">写真16</p> <p>土地造成、掘削、樹木の伐採 No.11 雨水排水の水温の監視 (コンクリート工事に伴う鏝等の 洗浄水)</p> <p>15°C</p> <p style="text-align: right;">撮影日 2020/4/17</p>

11	雨水排水の水温の監視	水質、植物、動物、生態系	排水温度の変化に伴う動植物への影響の可能性の観点から、放流水の水温について監視する。			写真16

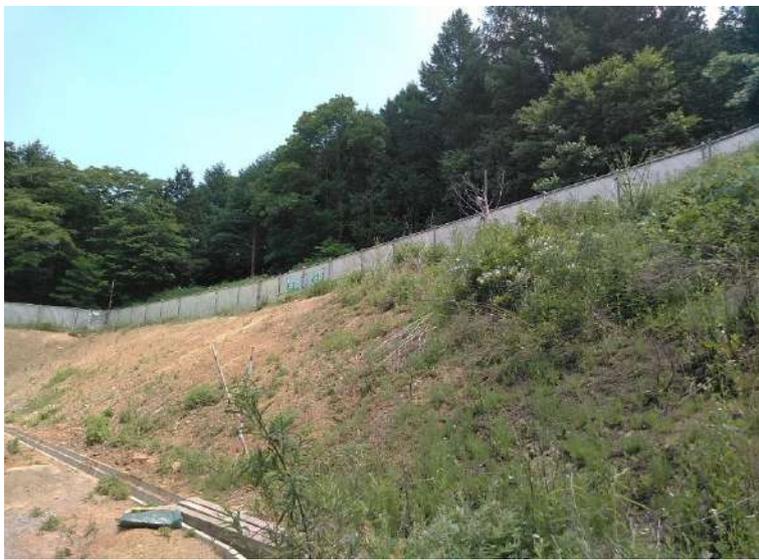
<p style="text-align: center;">写真17</p> <p>土地造成、掘削、樹木の伐採 No.15 対象事業実施区域境界 の林縁保護</p> <p style="text-align: right;">撮影日 2020/4/30</p>

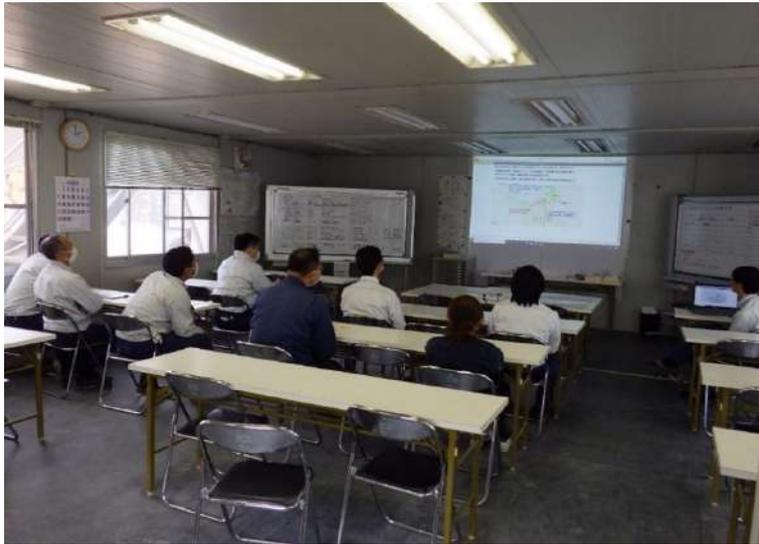
<p style="text-align: center;">写真18</p> <p>土地造成、掘削、樹木の伐採 No.17 工事関係者への啓発 (動植物等)</p> <p style="text-align: right;">撮影日 2020/6/1</p>

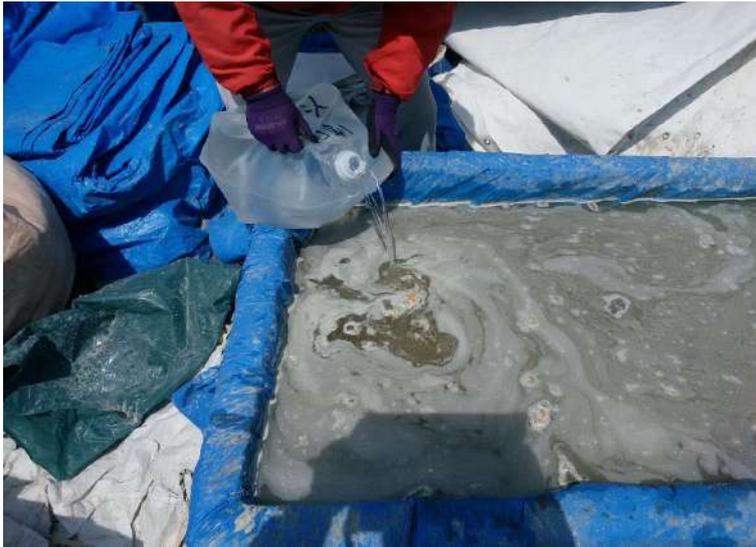
写真19

舗装工事・コンクリート工事  
No.1  
中和処理

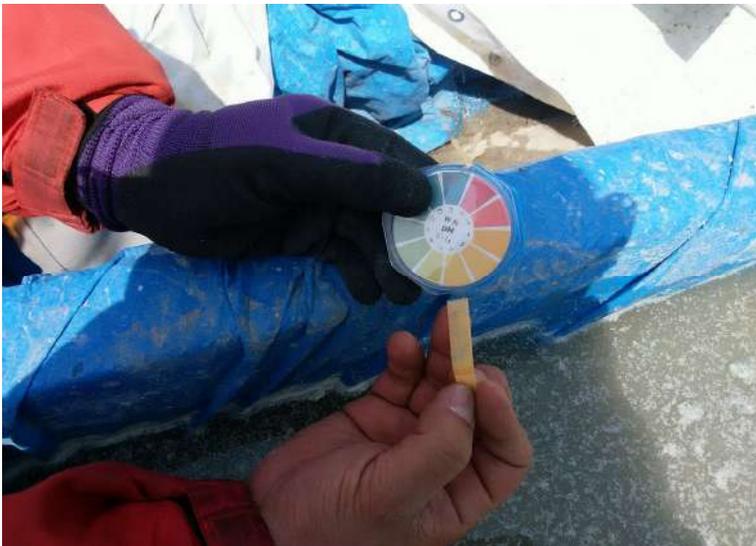
写真20

舗装工事・コンクリート工事  
No.2  
水素イオン濃度の監視  
PH6

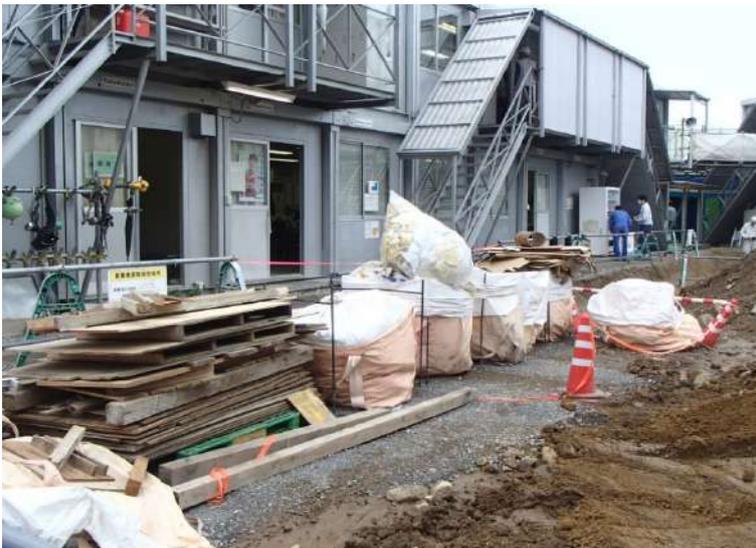
発生土、建設廃棄物、伐採木  
No.4  
現場での分別排出

4	現場での分別排出	廃棄物等	発生した廃棄物については、可能な限り現場で分別を行い排出する。			○ ○ ○	写真21
発生土、建設廃棄物、伐採木	5	適正な管理(土壌)	廃棄物等	自然由来により残土が汚染されている場合もあから、処分方法に応じた適切な搬出の管理を行う。			計画時実施済み	—
