資料編

【土壤汚染編】

資料1 ダイオキシン類の同族体分布パターン

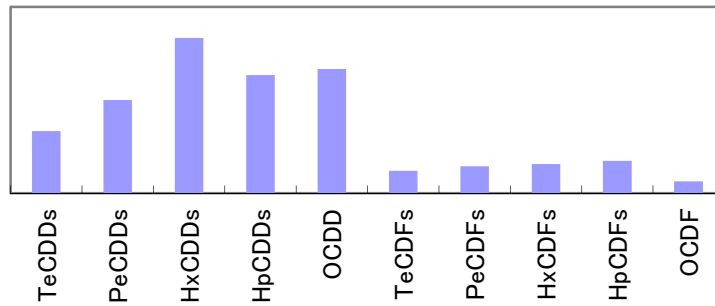
St.1(対象事業実施区域)

資料1 ダイオキシン類の同族体分布パターン
