第10節 地形・地質

図4.10.1 洪水及び土砂災害に関する情報

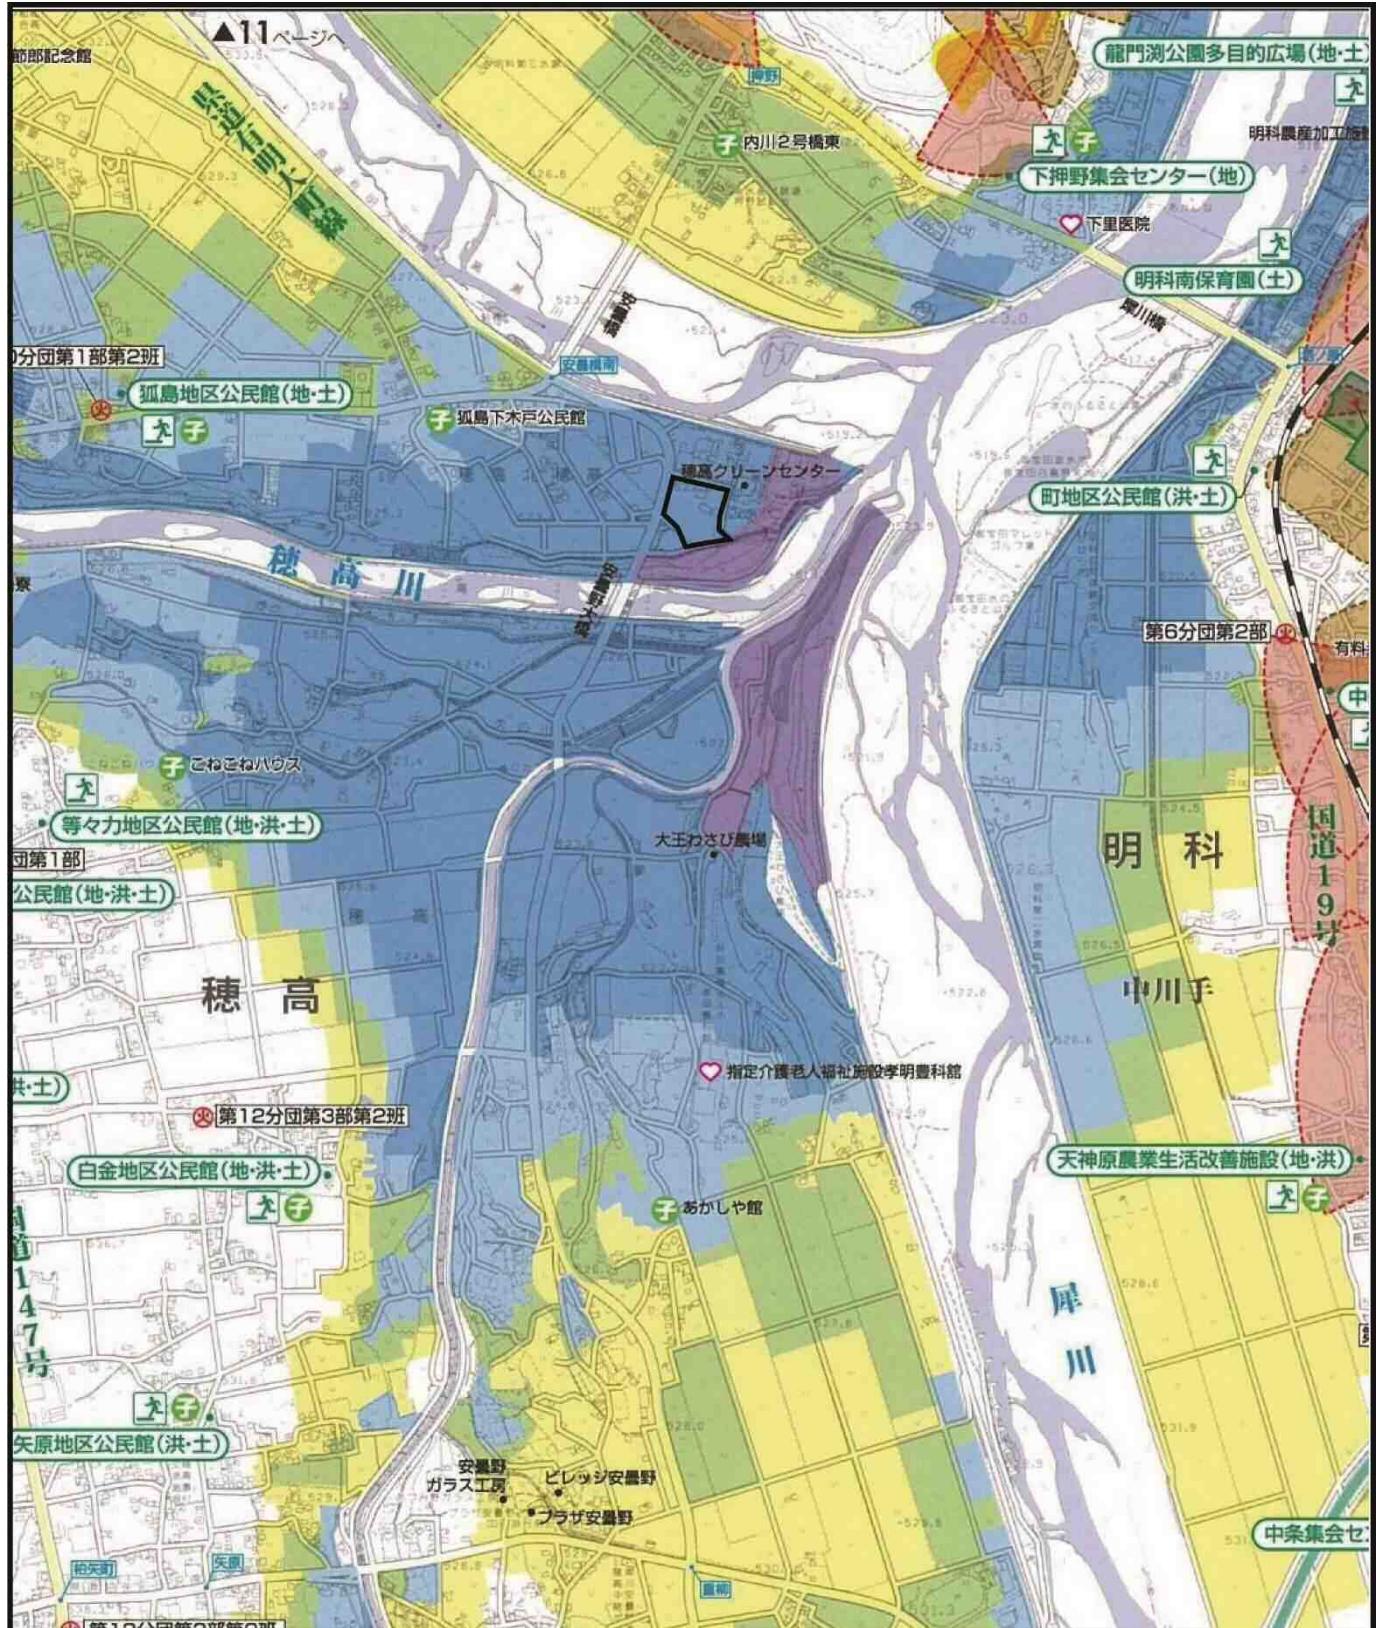
安曇野市の防災マップから得られた危険箇所の情報を図 4.10.1 に示す。また、災害履歴を表 4.10.2 に示す。

犀川、高瀬川、穂高川、万水川では昭和期以降にも洪水による堤防の決壊、氾濫が記録されている。安曇野市の防災マップでは、対象事業実施区域は浸水想定区域に位置しており、浸水深は 2.0～5.0m 未満となっている。

対象事業実施区域は、2.0～5.0m未満の浸水想定区域に位置しているため、浸水深6.0m以上を想定し、洪水に耐えうる施設として設計する。具体的には、蒸気タービン発電機室や受変電施設を2階以上に設置するほか、ごみピットを地上式または半地上式とし、ごみを投入するプラットホームは2階以上の位置とする。これにより、掘削深は3m程度であると見込まれる。
