地すべりの分布と事業計画との関係について

(1) 取水口工事、導水路工事、発電所工事周辺における地すべりの分布と事業計画との関係について

(2) 第一土捨場における地滑りの分布と事業計画との関係について

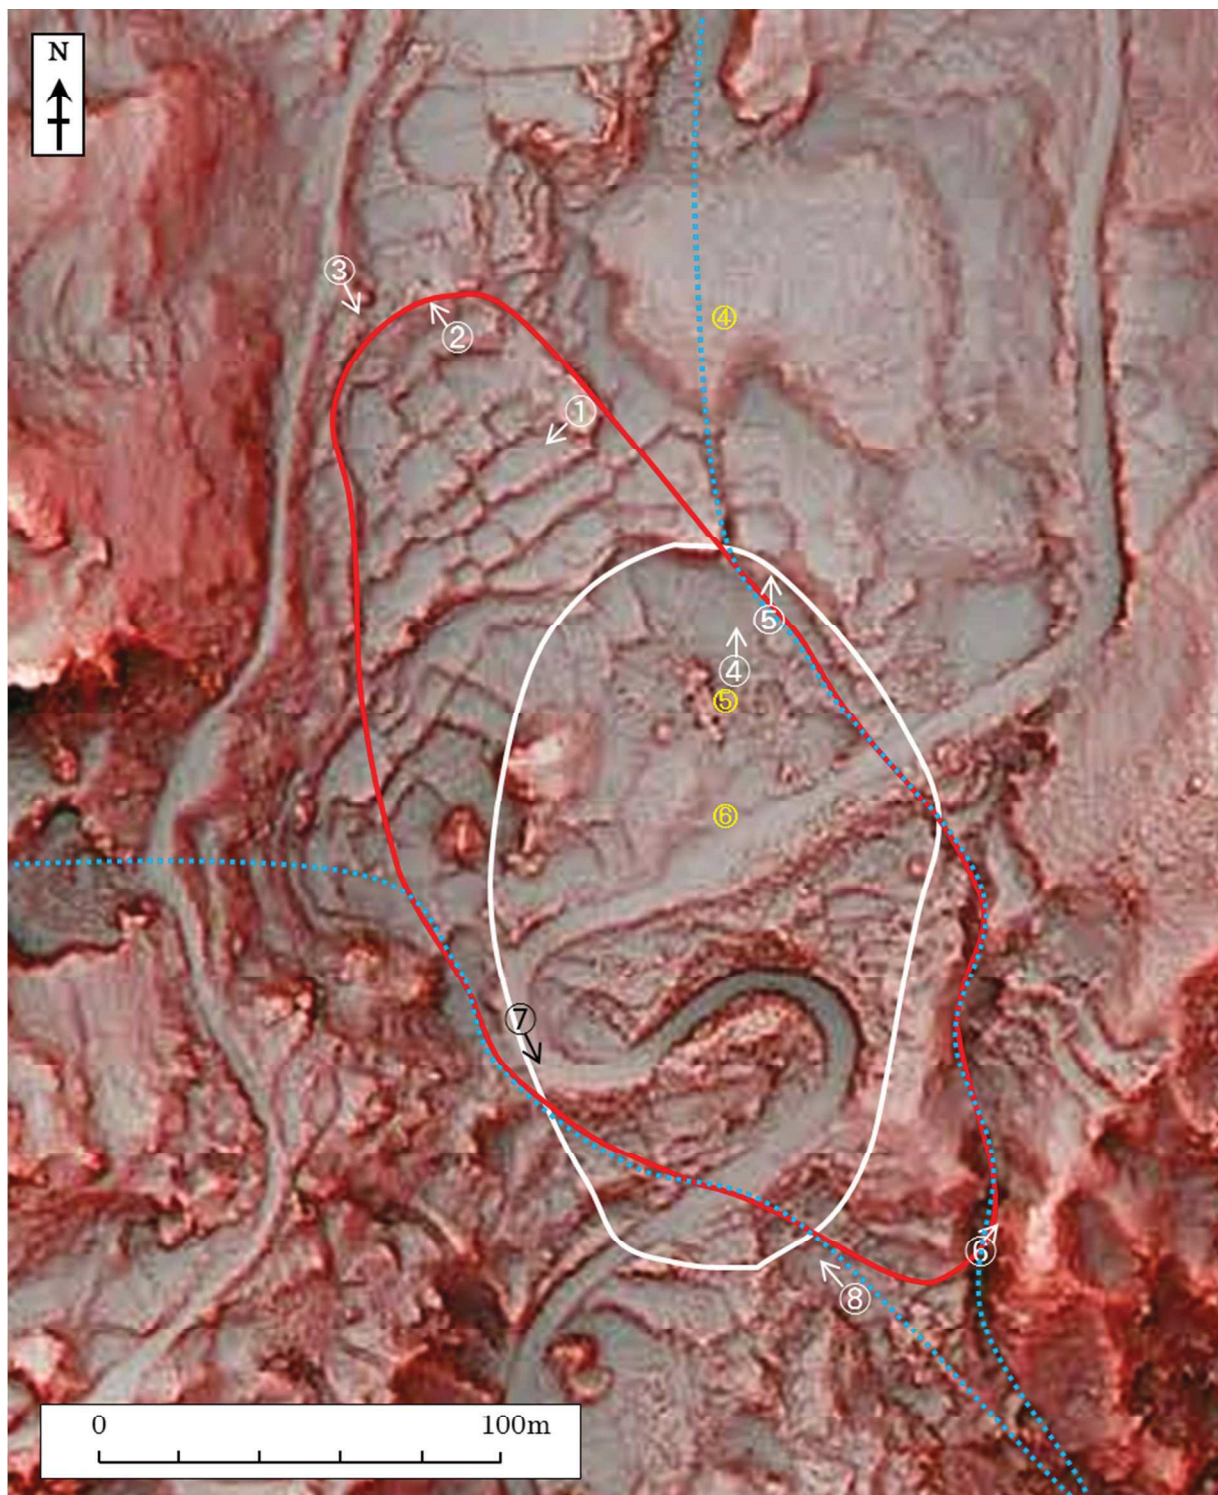
図-5 地すべりブロック位置図

黄色の丸数字はボーリング地点を示している。白線の範囲は当初想定していた地すべりブロックを示しており、赤線の範囲は観測・踏査結果を踏まえ、当初想定していた地すべりブロック以外に考える地すべりブロックの最大範囲を示している。青色の破線は想定される古い沢の流路を示しており、数字と矢印は本文中の写真番号とその撮影方向を示している。図-6には、これまで調査を実施したボーリング地点および当初土捨場計画図を示す。これらの調査結果を踏まえ、

想定した地滑りブロックを避けて土捨場を配置する計画に変更し、地滑りの影響低減を図る。図-7に変更後の土捨場計画図を示す。

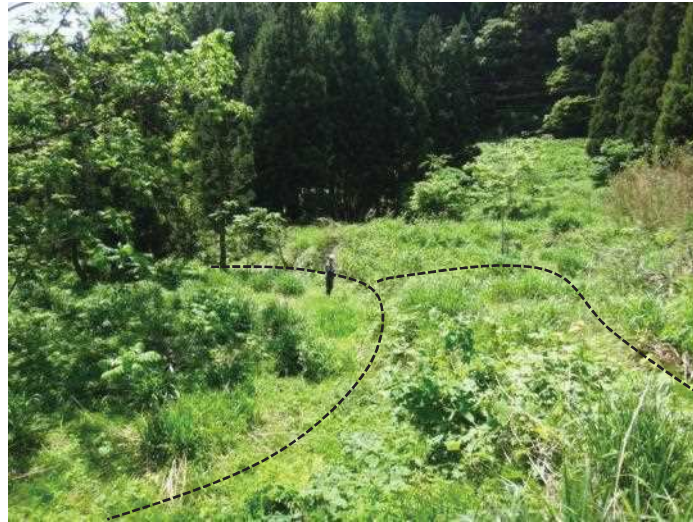
(写真①) 段差地形を東側から撮影

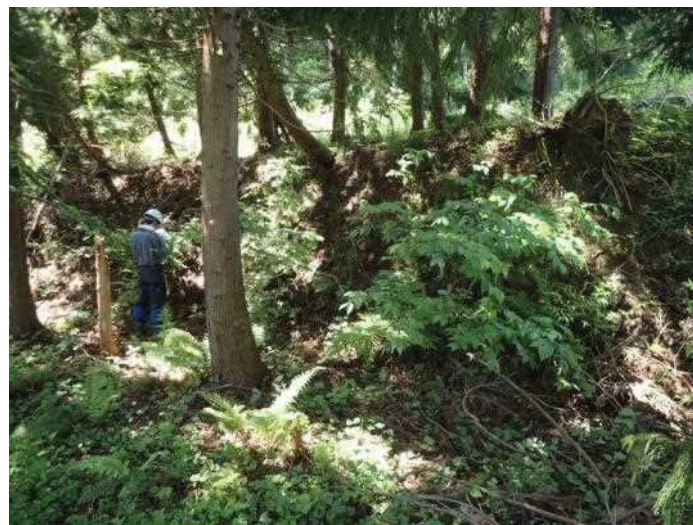
(写真②) 段差地形の北西端を南側から撮影

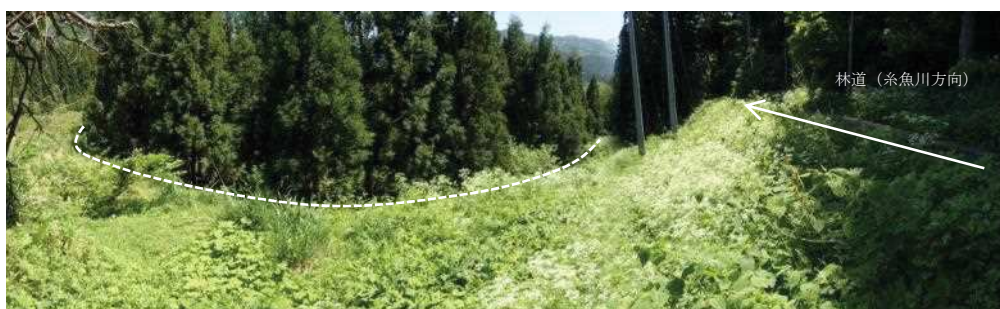
(写真③) 段差地形を北西方向から撮影

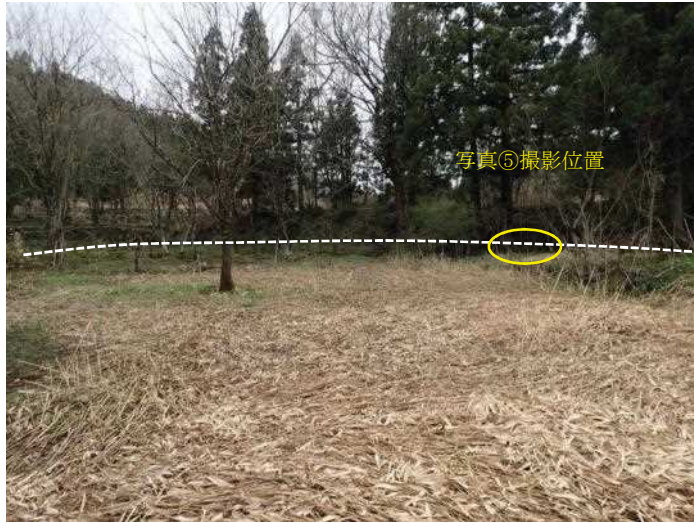
(写真④) 当初想定していた前面地すべりブロックの頭部を南側から撮影

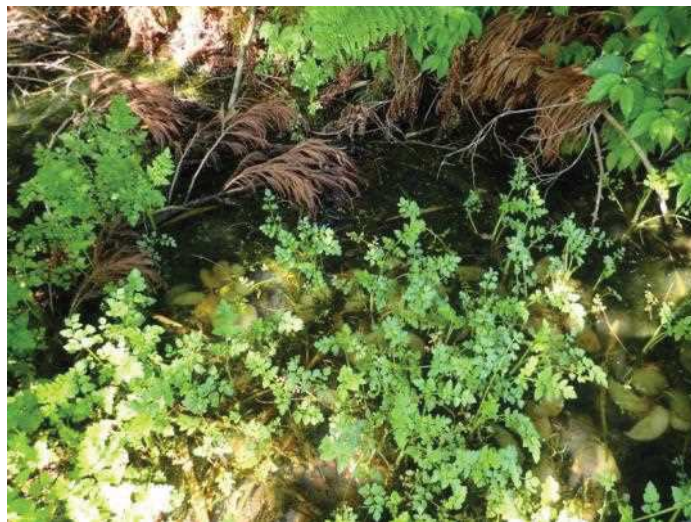
(写真⑤) 当初想定していた前面地すべりブロック頭部の水溜り

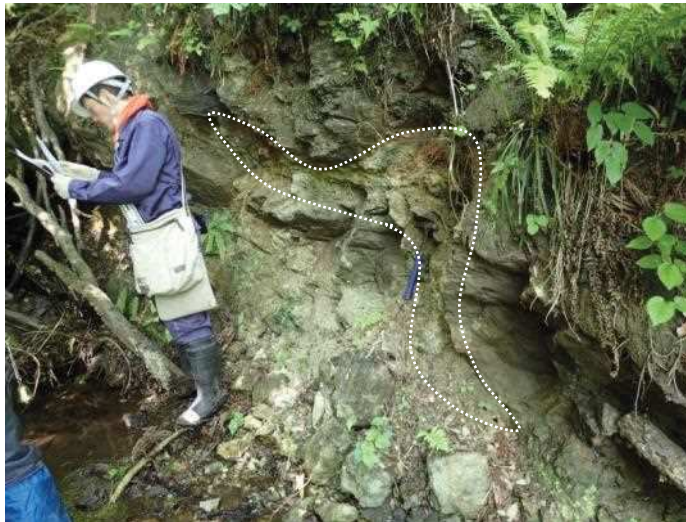
(写真⑥) 河床に露岩するⅢ層相当の蛇紋岩

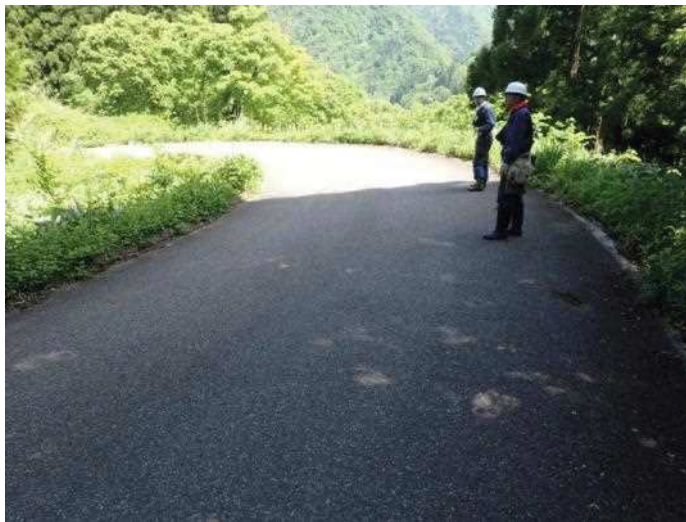
(写真⑦) 当初想定していた前面地すべりブロックの
道路横断部を北から南に向かって撮影

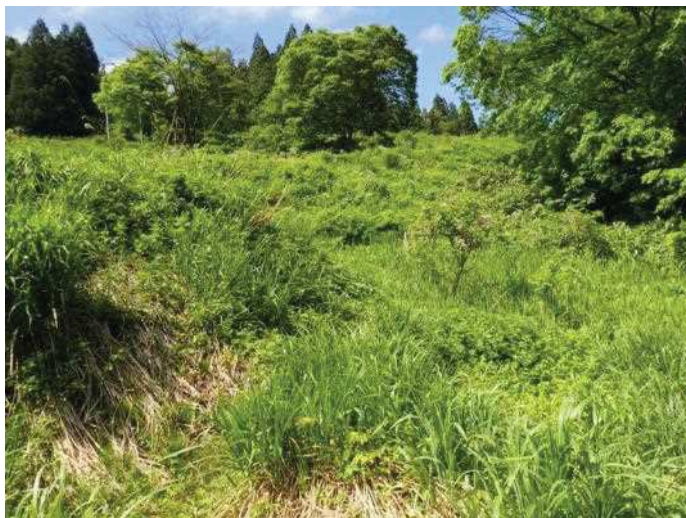
(写真⑧) 写真 6 の沢の西側の窪地を南東から撮影。
