(仮称) 木曾川右岸道路（南部ルート）建設事業

事後調査報告書

令和元年6月

長野県木曾建設事務所

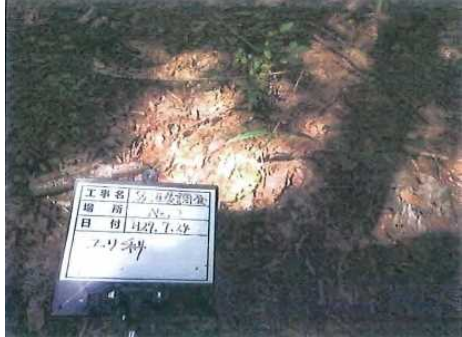
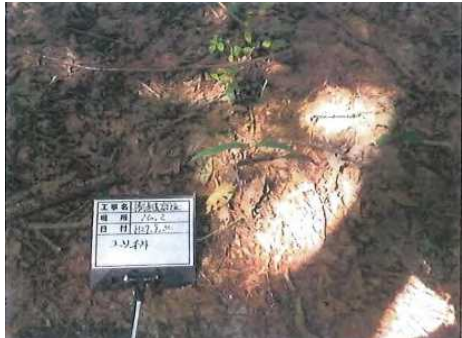
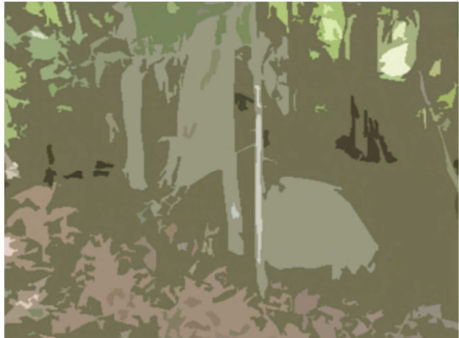
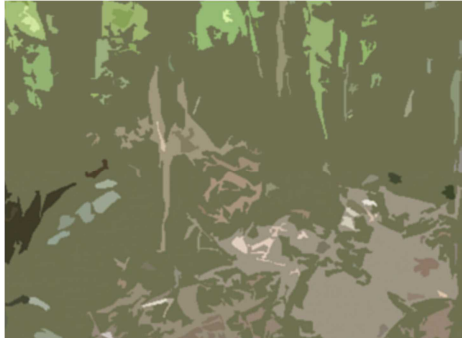
実施年月日	移植地No. 1	移植地No. 2
平成 27 年 7 月 24 日 (移植 1 ヶ月後)	図 5.1.3.3 で示したとおり、移植株は消失していた。	移植株は 1 株であった。

平成 27 年 9 月 30 日 (移植 3 ヶ月後)	図 5.1.3.3 で示したとおり、移植株は消失していた。	移植株は 1 株であった

平成 28 年 7 月 29 日 (移植 1 年後)	図 5.1.3.3 で示したとおり、移植株は消失していた。	図 5.1.3.4 に示したとおり、移植株は消失していた。
平成 30 年 7 月 (移植 3 年後)	図 5.1.3.3 で示したとおり、移植株は消失していた。

図 5.1.3.4 に示したとおり、移植株は消失していた。

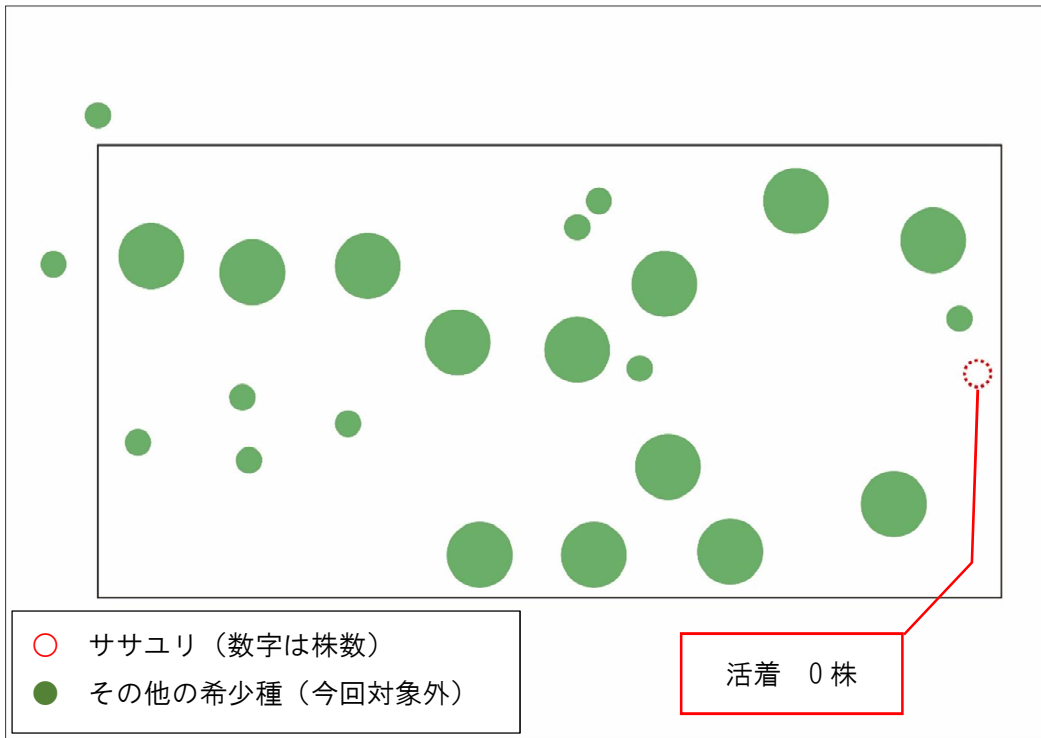
図 5.1.3.3 「移植地No.1」の活着状況

ササユリは移植時に、詳細調査時に確認された 7 株のほか、1 株確認され、合計 8 株確認された。これら 8 株を移植地 No.1 に 4 株、移植地 No.2 に 4 株を移植した。その後のモニタリング調査では、1 年後まで活着していた株は移植地 No.2 の 1 株（活着率 12.5%）であった。さらに 3 年後の平成 30 年 7 月は、全ての移植株が確認されず、活着率は 0.0% であった。

移植後は移植株が減少したことから、調査地周辺の株数が減少した可能性がある。したがって保全対策措置の効果は少なかったと考えられた。移植株減少の原因として、ササユリの活動期（夏季）に移植を実施したことや、移植地の不適正などが考えられた。

この保全対策結果を受け、追加の保全対策を実施する必要がある。現段階の保全対策案として、種子を直接採取し、工事の影響がない場所へ播種する方法を検討中である。

移植株の減少が明らかになったが、球根（鱗片）が残っている可能性があり、本種がまだ確認できる可能性がある。そのため、再度移植地においてモニタリングを実施することを検討する。また、移植株の減少を受け、調査地全体のササユリの詳細調査を再度実施することを検討する。移植と移植株の減少により調査地周辺のササユリの生育株数が減少したか検証を行う。

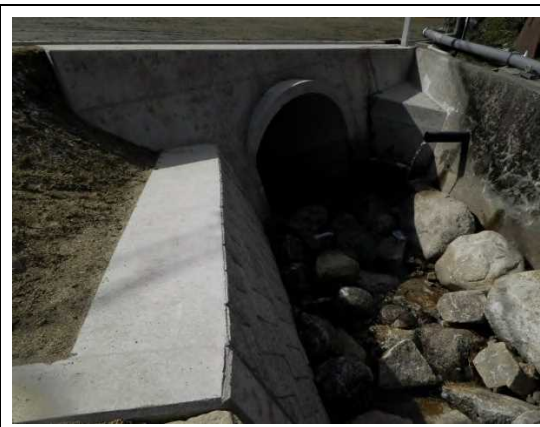
図 5.2.1.4 竣工時

アーチカルバートの縦断図を図 5.2.1.1、横断図を図 5.2.1.2 に示す。また着工前と竣工時の写真を図 5.2.1.3、図 5.2.1.4 に示す。

このアーチカルバートは、河床に自然石植石工（石径 30cm 程度）を施工した。この施工により、道路を安全に横断する可能性を高める効果と併せ、流速を遅くし、石に捕まりながら移動できる効果を期待した。

調査時には両生類など、創出した移動経路を利用していた種は確認されなかった。

この調査では、創出した移動経路（アーチカルバート）を利用していた種が観察されなかったため、保全効果は確認されなかった。これは調査が1季、1回であったことが起因している可能性がある。また、カエルなどは一般的に夜行性といわれる（蒲谷ほか（1994）声の図鑑蛙の合唱）。今回の調査は日中に実施したため、さらに確認が困難になった可能性がある。

現在部分供用であるため、全線供用の時点で事後調査計画を基に調査を実施予定である。

創出した移動経路を利用する種に関する調査は、全面供用が令和 2 年度のため、令和 4 年度までの 2 年間で、供用開始 5 年目となる令和 7 年度まで、通年センサーカメラを設置し生物の利用状況を観察する。
