(仮称) 木曾川右岸道路（南部ルート）建設事業

事後調査報告書

令和7年6月

長野県木曾建設事務所

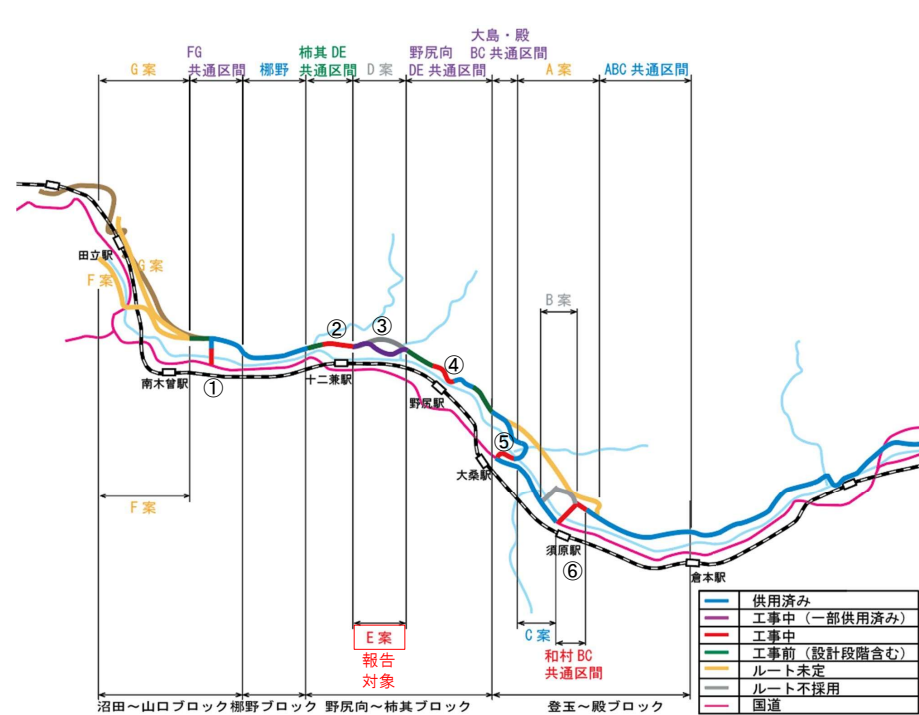
図 2.4.1 事業区間名と今回の報告対象区間

前述のとおり、木曾郡上松町登玉から木曾郡南木曾町田立までの道路延長約 22km の 2 車線道路の新設を行うものである。対象事業実施範囲を図 2.4.1 に示す。また工事の進捗状況を図 2.4.2 に示す。

- ※ 図中の番号は、写真番号と一致する。
- ※ 写真は、長野県HP「木曾川右岸道路の整備状況」(ugandouroseibijoukyou202505.pdf)を引用。
- ※ 図 2.4.1 と図 2.4.2 の線形が異なるのは、図 2.4.1 は計画線であるのに対し、図 2.4.2 は現況線のためである。
- ※ 図 2.4.1 の D 案と E 案が同じ範囲である理由は、図の縮尺上、両案ともほぼ同じ範囲で、計画線形が大きく異なる場所以外、線形の違いがこの縮尺では表現できないためである。

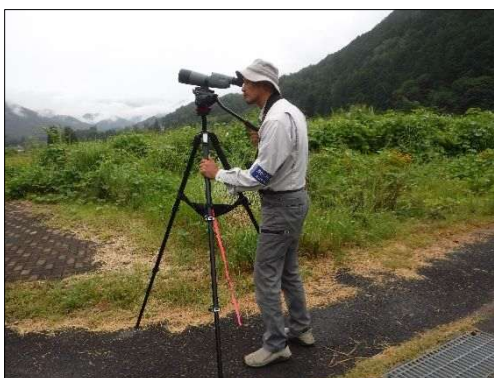
写真 5.1.2.1 事後調査風景（阿寺地区）

行動圏および繁殖状況を把握するための調査法は、定点法により実施した。定点法は、長野県（2016）『長野県環境影響評価技術指針マニュアル』、その別添資料「参考：環境影響評価における猛禽類調査マニュアル（平成7年）」などを参考に実施した。具体的には、望遠鏡および双眼鏡を用いて調査者が1ヶ所にとどまって観察する方法とした（写真 5.1.2.1）。猛禽類の飛翔が確認された際、猛禽類の飛翔ルート、とまり位置、繁殖に係わる行動を観察・記録した。調査員は無線機を携帯し、長時間の追跡が可能になるように各定点間の情報交換を図った。調査員は可能な限り個体識別を行った。調査地点数は2月～3月は3定点、4月～10月まで2定点で実施した。また調査時間は基本的に9時～16時とした。
