5 水 質

計画地及びその周辺において、表1.4.5-1に示すとおり、水質の状況などを調査し、工事中における土地造成、掘削に伴い発生する土砂による水の濁り、コンクリート・モルタル工事によるアルカリ排水及び存在・供用時における工作物（溶融亜鉛メッキを塗布した架台、架台の杭）の腐植に伴い溶出する可能性のある亜鉛^{注)}による周辺環境への影響について予測及び評価を行った。

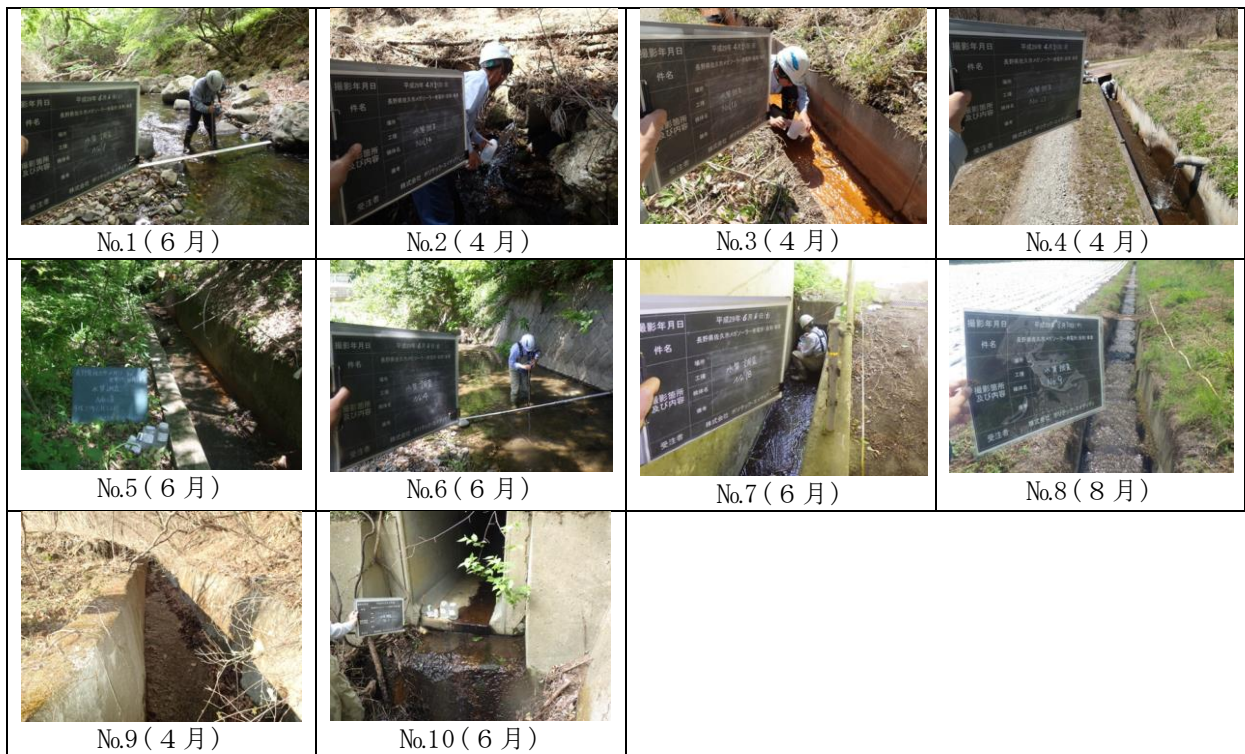
写真1.4.5-2 河川及び水路の調査地点の状況(平成29年撮影)

水質の調査地点及びその選定理由は表1.4.5-6及び図1.4.5-1に、各調査地点の状況は写真1.4.5-2に示すとおりである。

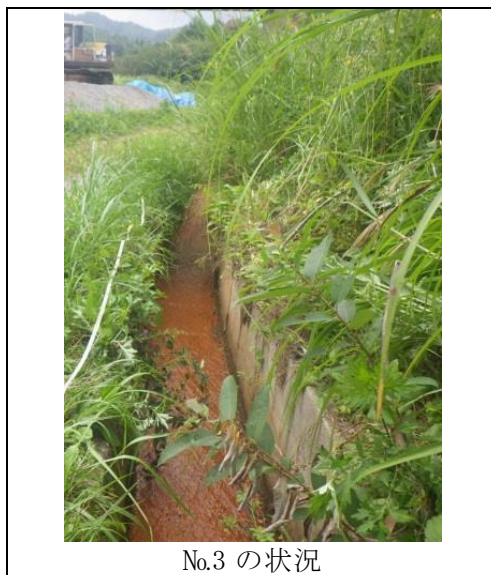
写真1.4.5-3 水質調査時の状況 (平成29年8月30日撮影)

No.3では、年間を通じてpHの値は3.2～3.9と酸性の水質であり、環境基準値の範囲 (6.5～8.5) 外の値であった。No.3の水路には鉄バクテリア由来と考えられる赤茶色の沈殿物が確認された (写真1.4.5-3参照)。また、No.4は平成29年4月にpH8.9を示し、アルカリ性側に環境基準値の範囲外の値であった。その他の地点、時期は環境基準値の範囲内の値であった。

No.3 の状況

降水時における水素イオン濃度 (pH) の調査結果は、表 1.4.5-17 に示すとおりである。No.3 の pH の値は、8 月 (4.6) と 10 月 (3.1) とともに酸性の水質であり、環境基準値の範囲 (6.5~8.5) 外の値であった。No.3 の水路には鉄バクテリア由来と考えられる赤茶色の沈殿物が確認された (写真 1.4.5-3 参照)。その他の地点、時期は環境基準値の範囲内の値であった。なお、平成 29 年の pH については、No.6 において経時変動を把握していない。

No.6 以外の降水時における水素イオン濃度 (pH) の調査結果は、表 1.4.5-19 に示すとおりである。No.3 の pH の値は、9 月 (5.0) と 10 月 (3.6) とともに酸性の水質であり、環境基準値の範囲 (6.5~8.5) 外の値であった。No.3 の水路には鉄バクテリア由来と考えられる赤茶色の沈殿物が確認された (写真 1.4.5-3 参照)。また、10 月豪雨時には No.5 で pH6.4 を、No.9 で pH6.2 と酸性の水質となり、環境基準値の範囲外の値であった。その他の地点、時期は環境基準値の範囲内の値であった。
