施工状況等報告書

| 対 象 事 業 の 名 称 | F S P S 佐久市八風太陽光発電所事業 |

F S P S 佐久市八風太陽光発電所事業

令和6年7月1日～9月30日までの3ヶ月間

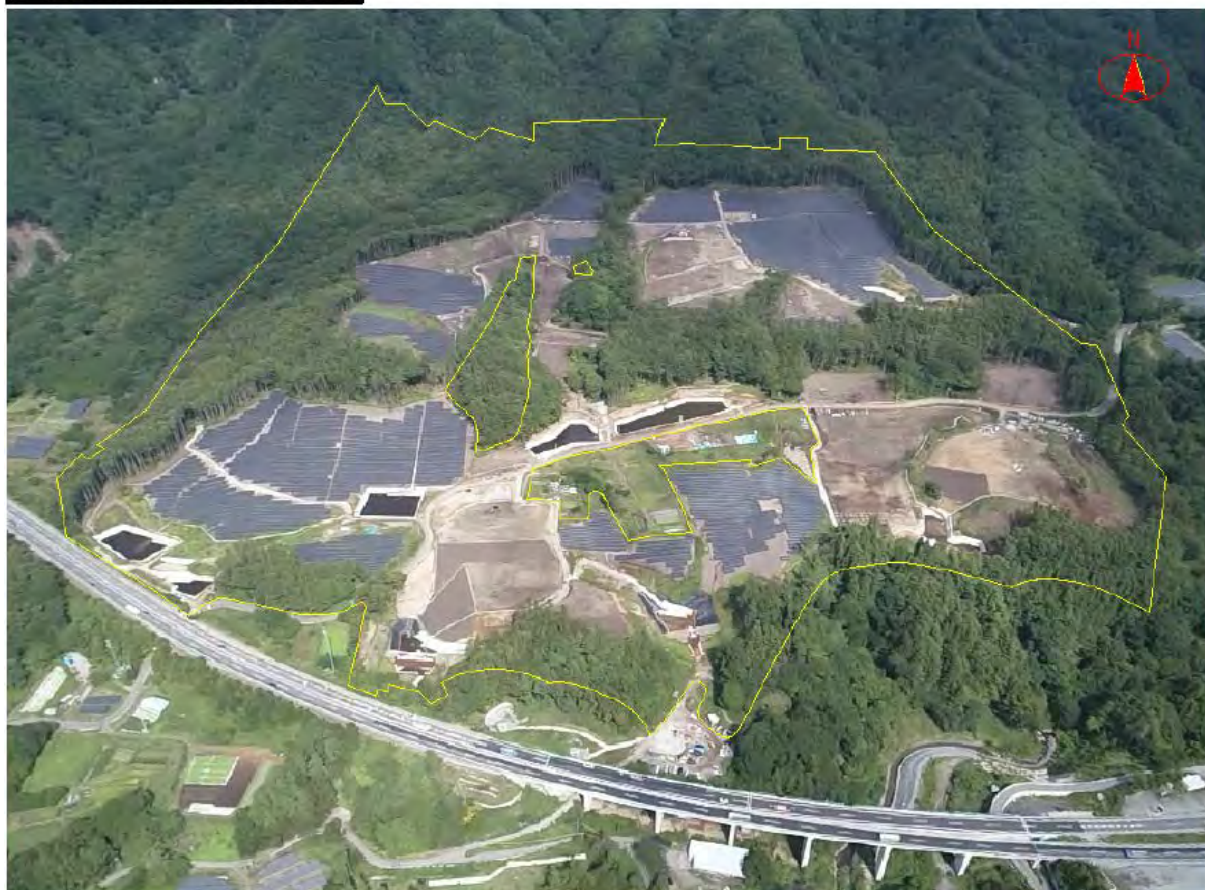
写真3-1 工事の進捗状況写真（全景：令和6年9月30日時点）

工事の進捗状況は、表3-1、写真3-1及び写真3-2(1)～(6)に示すとおりである。

報告の対象期間においては、土木造成工事として造成工事を、太陽光発電設備設置工事として基礎工事、架台設置工及び太陽光パネル設置工を、特高変電所設置工事として送電線（地下埋設）工を行った。

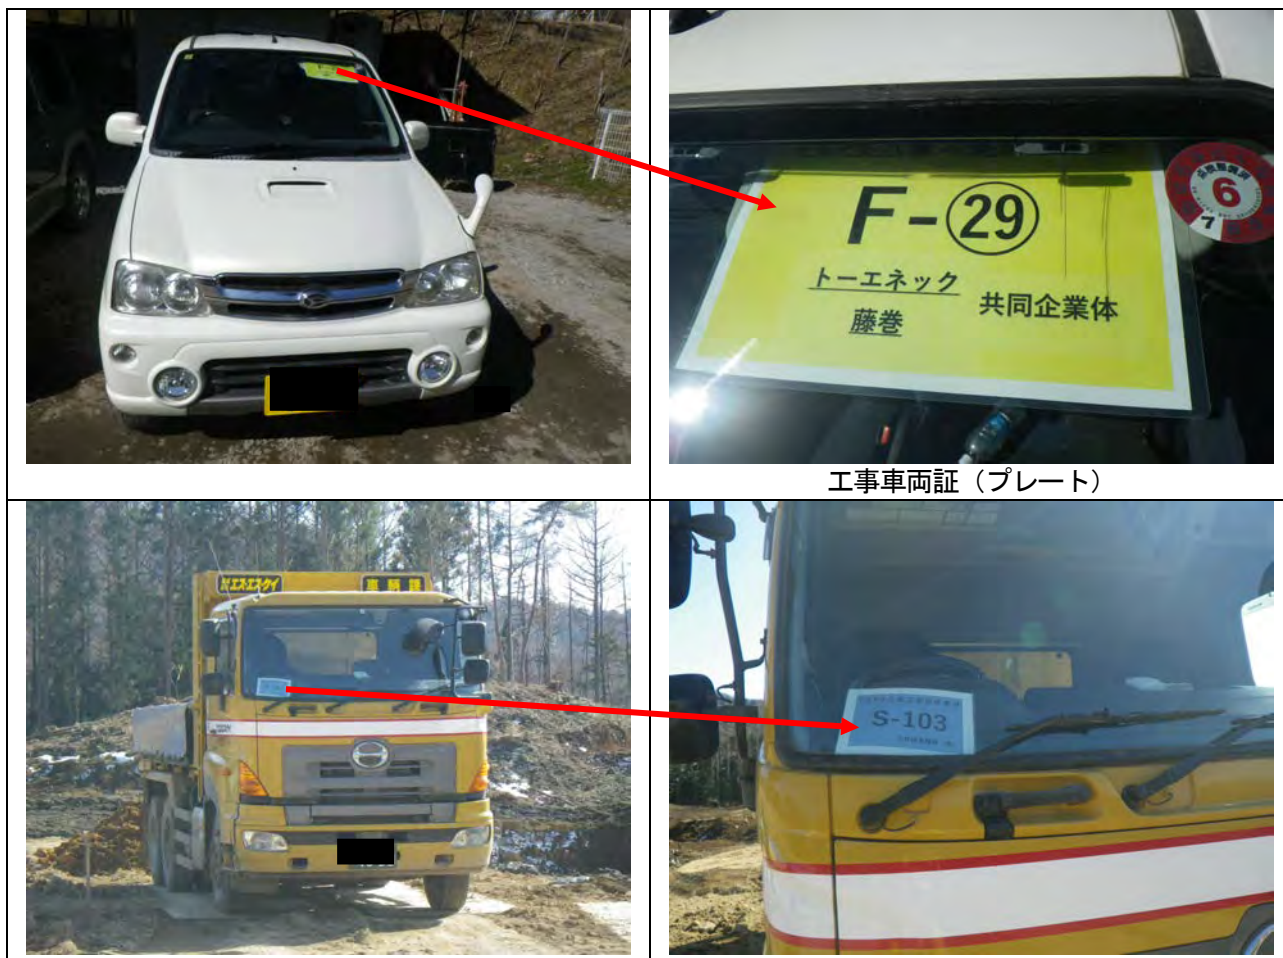
写真4-5：工事用車両のタイヤ洗浄状況（令和6年6月19日撮影）

| 内<br>容 | 環境保全措置 | 関連する<br>環境影響<br>評価項目 | 評価書に記載した措置 | 評価書<br>掲載頁 | 実施状況<br>(報告対象期間：令和6年7～9月) | 参照資料<br>写真番号 |
|---|---|---|---|---|---|---|
| | 工事用車両のタイヤ洗浄 | 大気質、植物、生態系 | 出入口付近に乾式タイヤ洗浄機を設置し、工事用車両が計画地に入入りする際に、タイヤに付着した泥土を落とすことで、粉じん抑制、種子等の移動を低減する。 | 1.4.1-50<br>1.4.9-57<br>1.4.11-33 | ・ 乾式タイヤ洗浄機の設置に代えて、出入口付近で散水車によるタイヤ洗浄を実施し、工事用車両が計画地に入入りする際に、タイヤに付着した泥土を落とした。 | 写真4-5 |

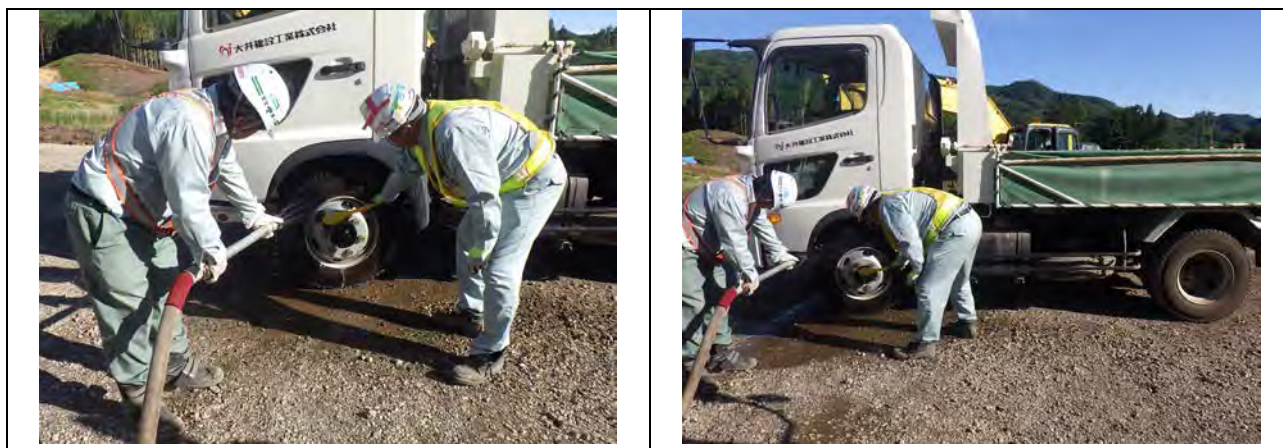
写真4-6：工事用車両出入口付近及び路面の清掃状況

| 内<br>容 | 環境保全措置 | 関連する<br>環境影響<br>評価項目 | 評価書に記載した措置 | 評価書<br>掲載頁 | 実施状況<br>(報告対象期間：令和6年7～9月) | 参照資料<br>写真番号 |
|---|---|---|---|---|---|---|
| | 工事用車両出入口の路面洗浄等 | 大気質 | 工事用車両出入口の路面洗浄(散水等)を適宜実施する。 | 1.4.1-50 | ・ 作業員による出入口付近の路面清掃や、路面清掃機(スーパ)による路面清掃を実施した。特に出入りの多い場所は清掃員を常時2、3名配置している。 | 写真4-6 |

作業員による路面清掃状況  
(令和6年2月19日撮影)

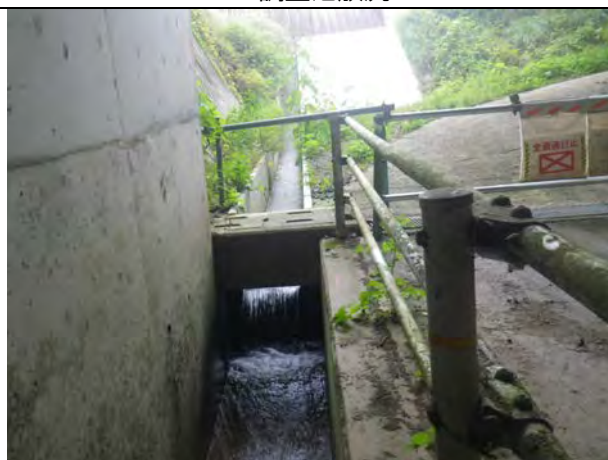
No. 5 調整池放流口

| 内<br>容 | 環境保全措置 | 関連する<br>環境影響<br>評価項目 | 評価書に記載した措置 | 評価書<br>掲載頁 | 実施状況<br>(報告対象期間：令和6年7～9月) | 参照資料<br>写真番号 |
|---|---|---|---|---|---|---|
| | 仮設沈砂池及び調整池の設置 | 水質、<br>動物、<br>生態系 | 十分な貯留容量を有する仮設沈砂池及び調整池を設置し、雨水を一時的に貯留し濁水の土砂を沈殿させた後に上澄み水を公共用水域に放流する。 | 1.4.5-42<br>1.4.10-72<br>1.4.11-32 | ・No.1～8調整池は施工を完了し、雨水を一時的に貯留し、濁水の土砂を沈殿させた後に上澄み水を公共用水域に放流している。 | 写真4-14<br>(1)～(3) |

No. 5 調整池施工完了

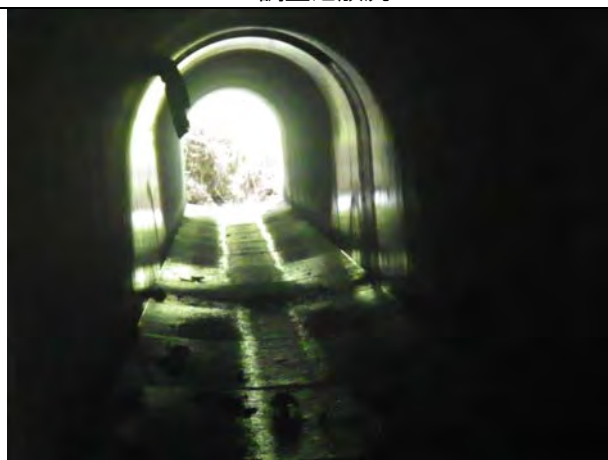
No. 8 調整池放流口

No. 8 調整池施工完了

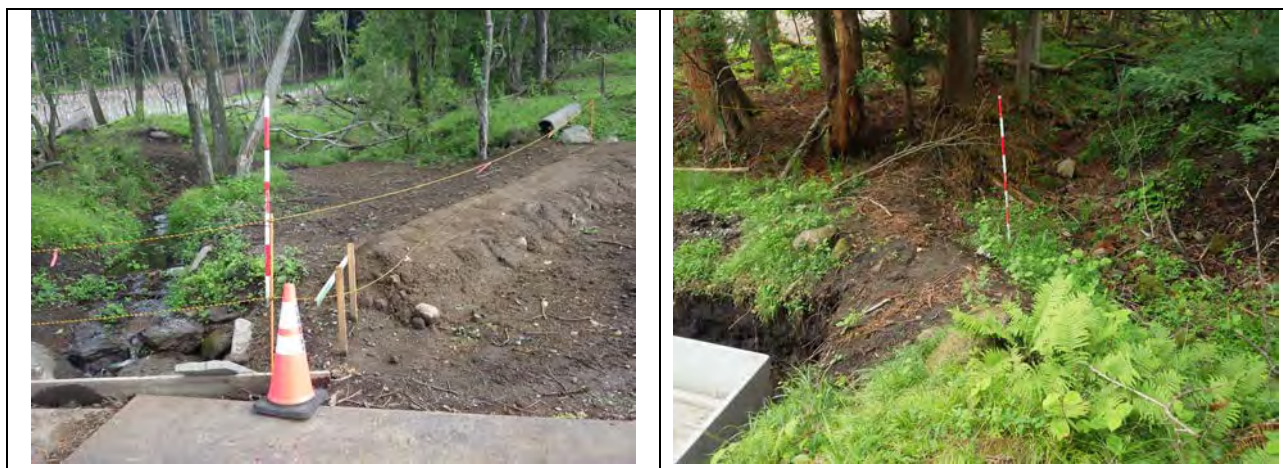
写真4-18：外来種の生育状況の確認

| 内<br>容 | 環境保全措置 | 関連する<br>環境影響<br>評価項目 | 評価書に記載した措置 | 評価書<br>掲載頁 | 実施状況<br>(報告対象期間：令和6年7～9月) | 参照資料<br>写真番号 |
|---|---|---|---|---|---|---|
| | 注目すべき種の生育地の改変の回避 | 植物 | 注目すべき種の生育位置等の調査結果を基に、パネル配置等の事業計画を検討し、注目すべき種の消失を可能な限り回避できるよう計画の見直しを図る。 | 1.4.9-57 | ・計画地中央の沢筋は、注目すべき種（植物）が特に集中していることから、可能な限り生育地の改変を回避して河道ルートを選定し、一部河道断面の拡張を要する箇所は、コンクリート等の構造物は使用せず、土堤を新設するなど軽微な改変を行った。 | 写真4-17 |

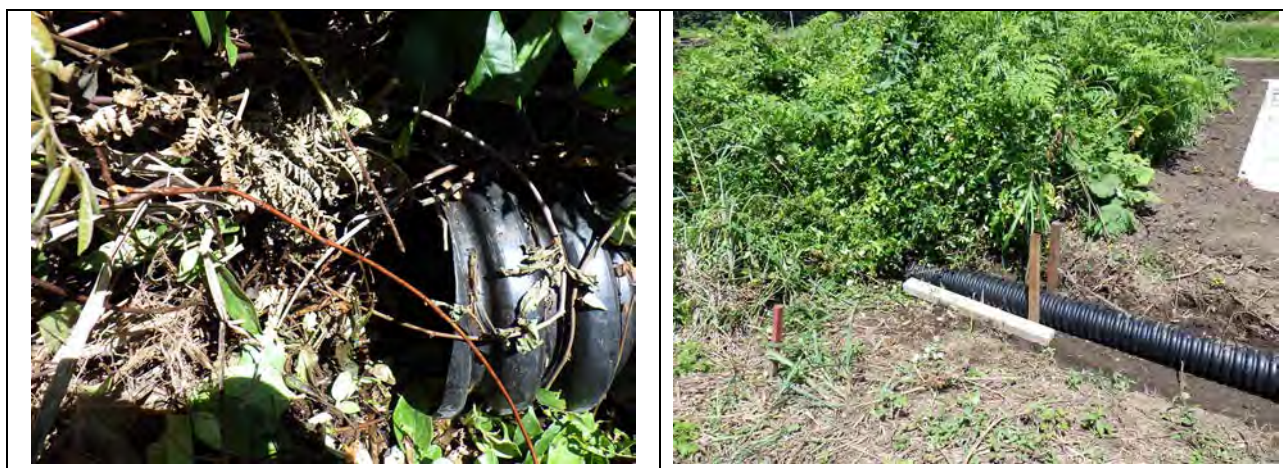
写真4-23：サクラソウ自生地への濁水流入防止対策としての排水路設置状況（令和6年8月1日撮影）

| 内<br>容 | 環境保全措置 | 関連する<br>環境影響<br>評価項目 | 評価書に記載した措置 | 評価書<br>掲載頁 | 実施状況<br>(報告対象期間：令和6年7～9月) | 参照資料<br>写真番号 |
|---|---|---|---|---|---|---|
| | サクラソウ自生地への濁水流入防止対策 | 植物、生態系 | 濁水流入によるサクラソウ自生地への影響(洗掘、水分条件の変化等)を低減するため、透水性のフィルター(ヤシロール等)を設置し、濁水の流入を低減する。 | 1.4.9-57<br>1.4.11-34 | ・濁水流入防止対策の工法を再検討した。当初予定していた透水性フィルターは比較的大きな土粒子の流入対策としては有効であるものの、いわゆる比較的細かな土粒子が混濁した濁水は、透水性フィルターを透過してサクラソウ自生地内へ流入することが懸念された。そこで、自生地への水分供給源となっている水路は保全しつつ、施工範囲と自生地との間に排水路を設置した。<br>・サクラソウ自生地の水分条件の変化等を確認するため、毎月1回、自生地ならびに自生地周辺の対照区域にて土壌水分を計測した。 | 写真4-22<br>写真4-23<br>写真4-24 |

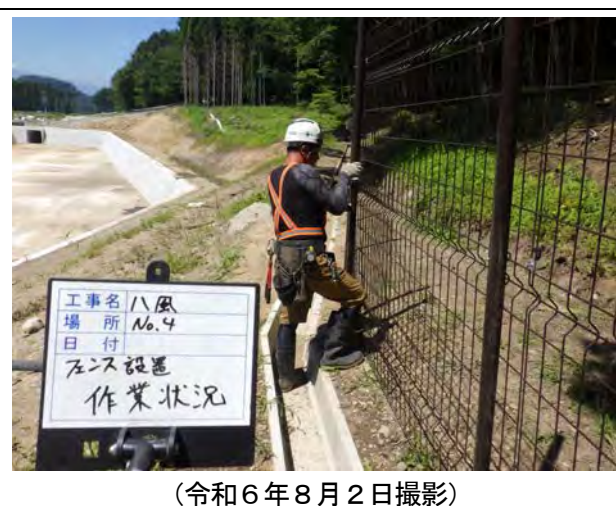
写真4-35：周辺環境との調和に配慮した色調としたフェンスの設置状況

| 内<br>容 | 環境保全措置 | 関連する<br>環境影響<br>評価項目 | 評価書に記載した措置 | 評価書<br>掲載頁 | 実施状況<br>(報告対象期間：令和6年7～9月) | 参照資料<br>写真番号 |
|---|---|---|---|---|---|---|
| | フェンスの色彩への配慮 | 景観 | 高速道路(上信越自動車道)やその周辺から計画地の施設用地(太陽光パネル用地)等が見えにくいよう、フェンスの色彩の検討にあたっては、周辺環境と調和するものとする。 | 1.4.12-21 | ・フェンスの設置にあたっては、周辺環境と調和する色調のものを設置した。 | 写真4-35 |

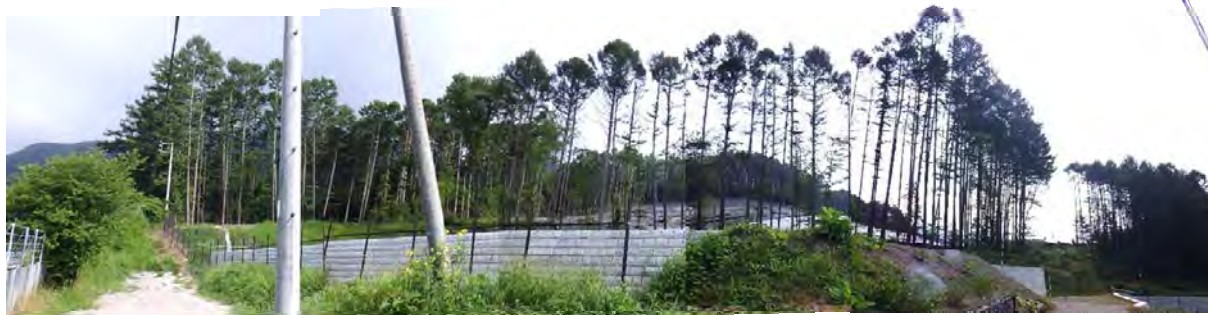
伐採前の状況（令和6年8月5日撮影）

| 内<br>容 | 環境保全措置 | 関連する<br>環境影響<br>評価項目 | 評価書に記載した措置 | 評価書<br>掲載頁 | 実施状況<br>(報告対象期間：令和6年7～9月) | 参照資料<br>写真番号 |
|---|---|---|---|---|---|---|
| | 景観保全森林の設置 | 景観 | No.1、No.3調整池を築造する概ね90m間の区域において、施設用地が見えにくいよう、調整池の北側で幅10m、区間140m程度の樹林を残したうえ、下層がまばらなところに地域個体の低木を植栽する | 1.4.12-21 | ・No.1、No.3調整池北側の樹林を景観保全森林として残したうえ、下層がまばらなところには、直接改変域より消失するオニヒョウタンボクの個体を工事開始前に掘り取り移植した。それらの個体について、その後の生育状況の確認を行った。<br>・6/4に実施した景観保全森林の危険木点検の結果をふまえ、枯損木や倒木により施設に被害を与える危険性の高い立木の伐採を8/19～8/30に実施した。 | 写真4-36<br>写真4-37 |
