事後調査報告書

飛騨信濃直流幹線新設工事に係る  
事後調査報告書

東京電力パワーグリッド株式会社

飛騨信濃直流幹線新設工事事業

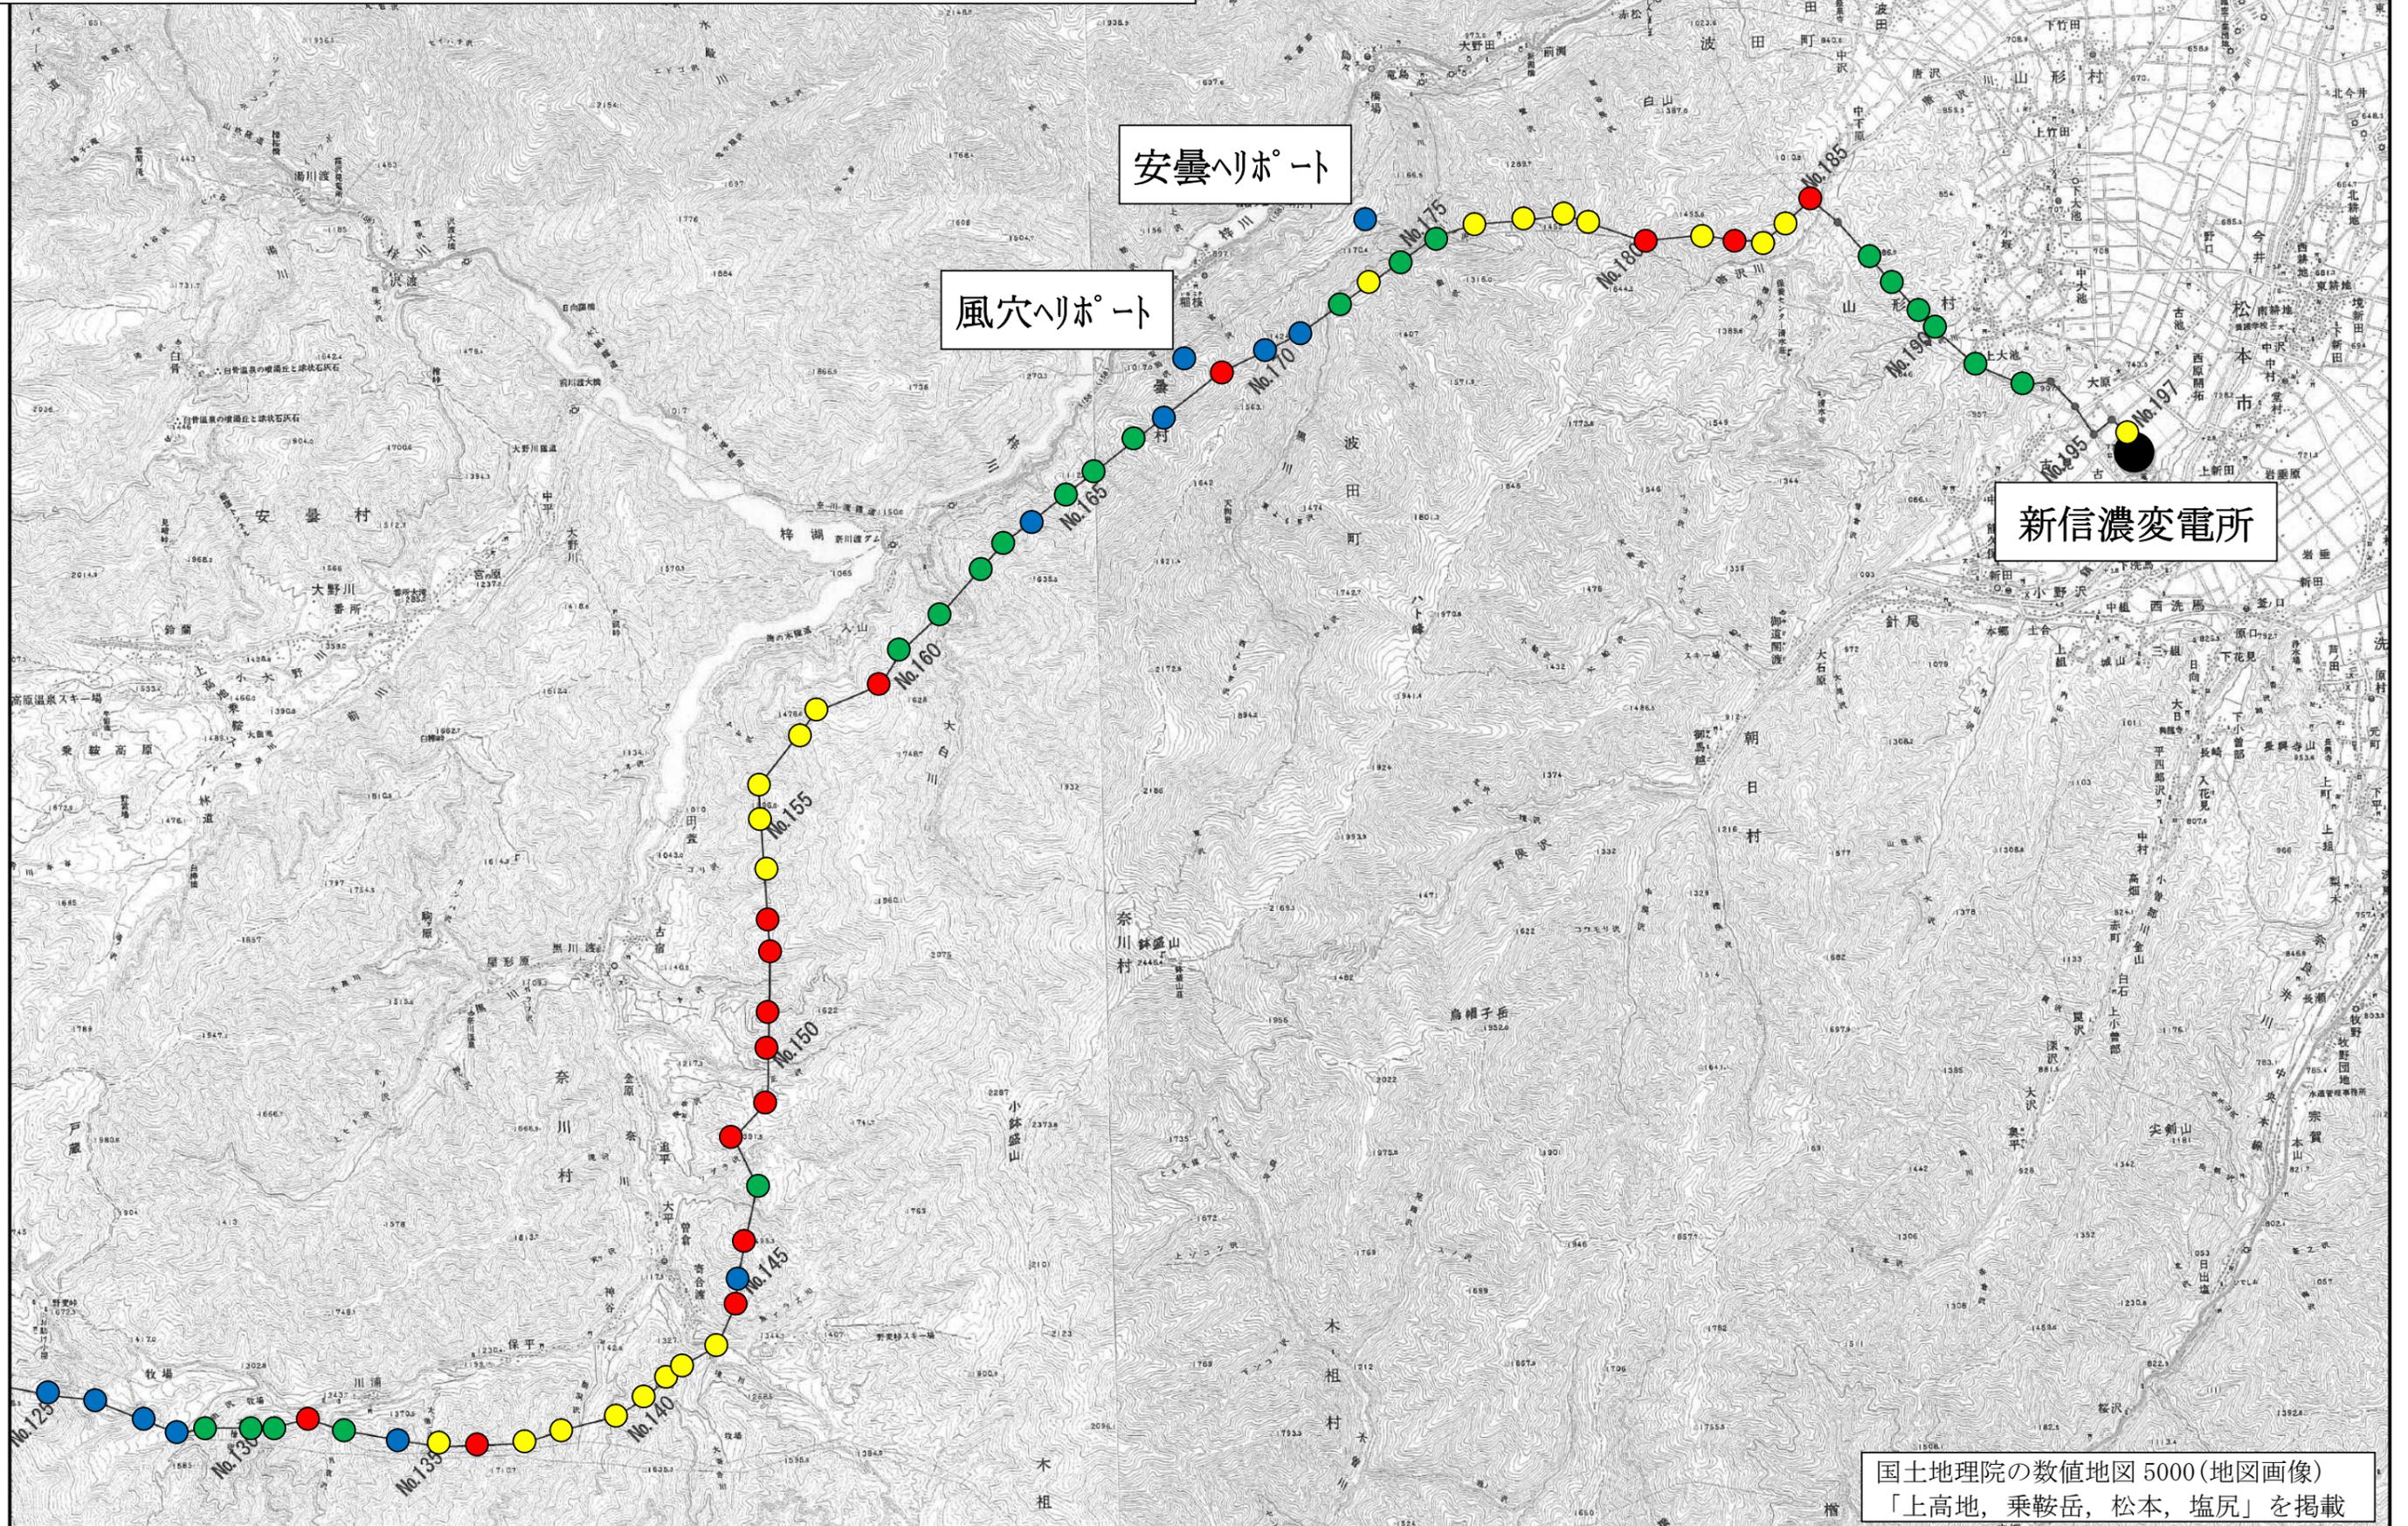
# 飛騨信濃直流幹線新設工事 施工箇所概念図 (縮尺:フリー)

調査対象期間における対象事業の実施状況を図4.1(1)～図4.1(2)に，工事工程を表4-1に示す。

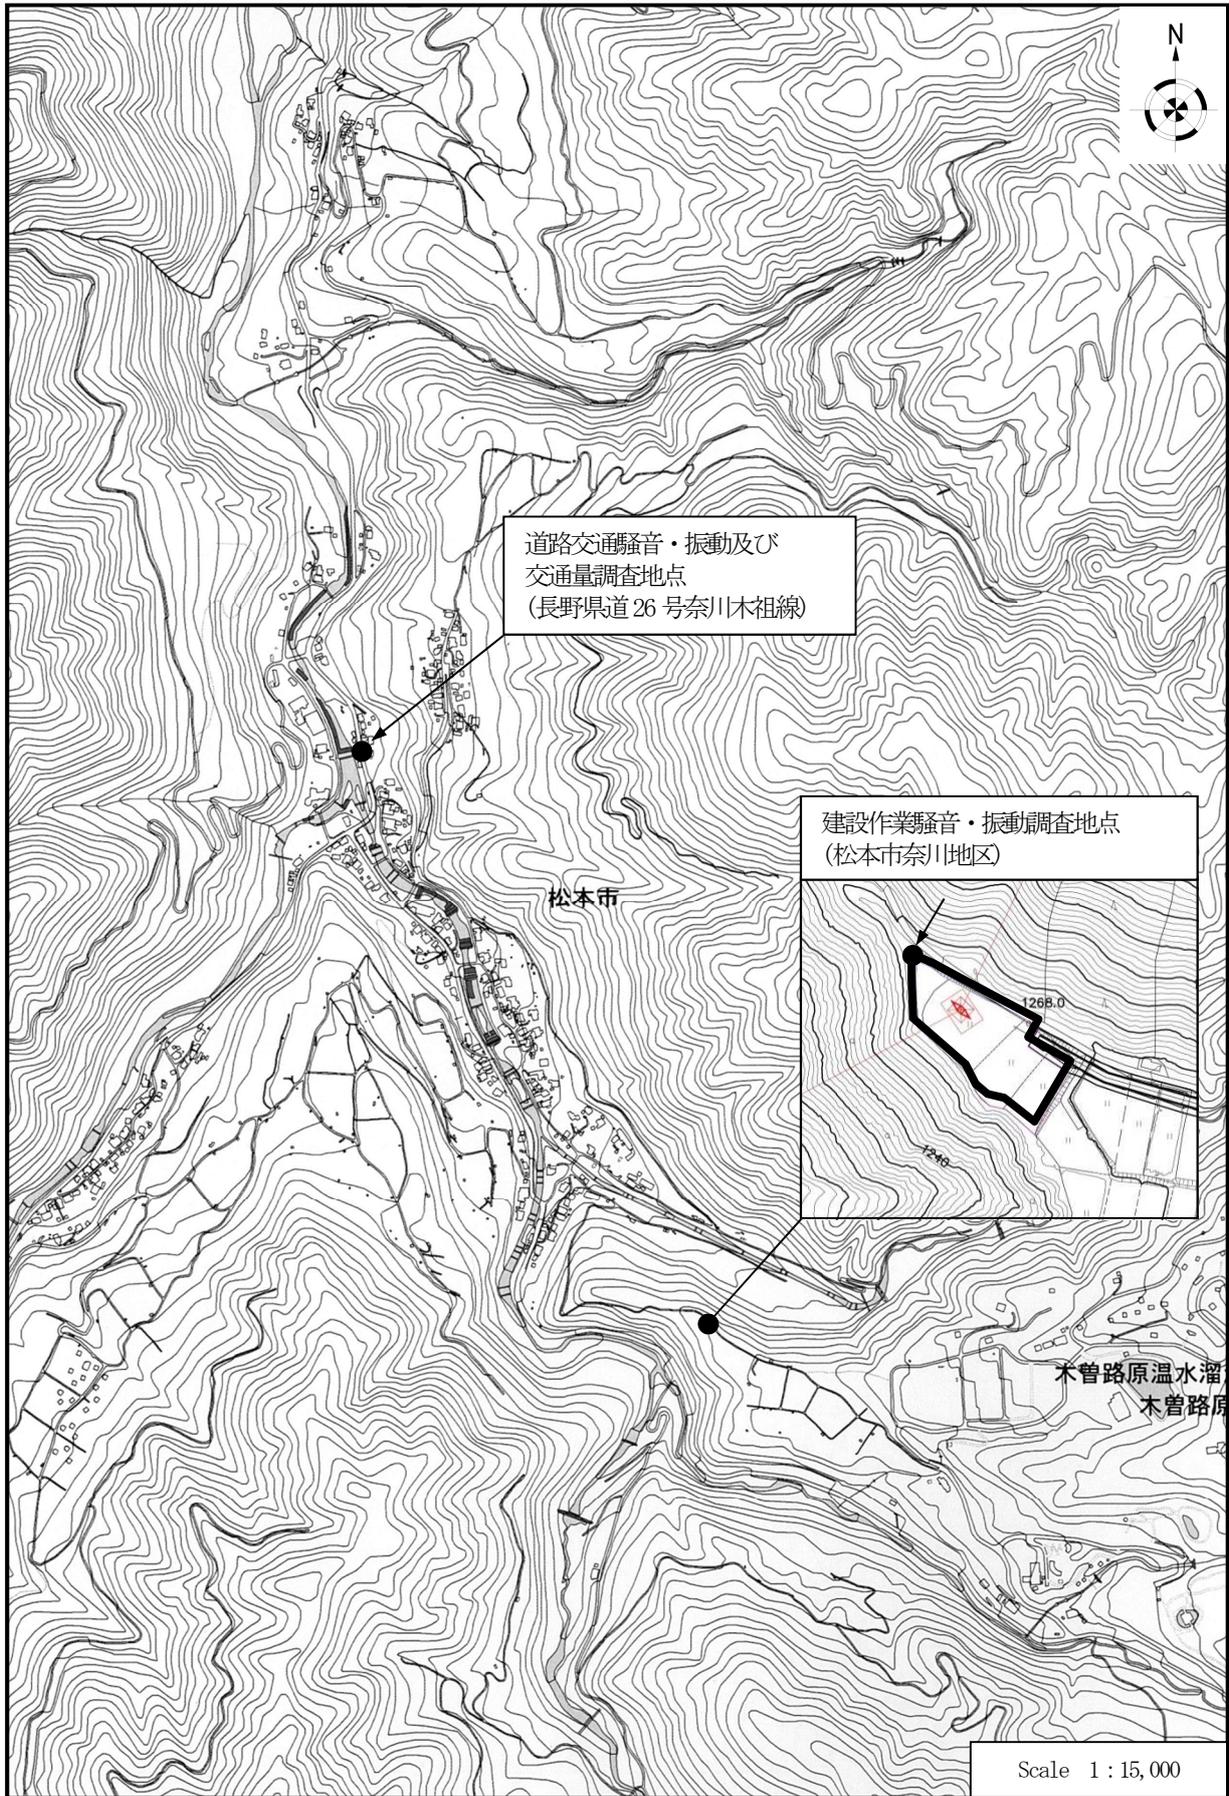
図 6.1-1 調査地点(騒音)

騒音の事後調査の内容を表6.1-1に、調査地点を図6.1-1に示す。

No.143(松本市奈川地区)において、工事の影響が最大となる時期に、影響の有無を把握する事後調査を実施した。なお、低周波音については予測評価を行っていないが、建設機械の移動に伴って発生する影響を定量的に把握するために実施した。

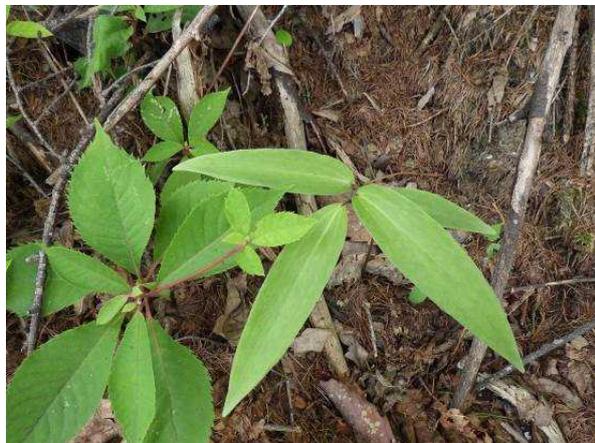
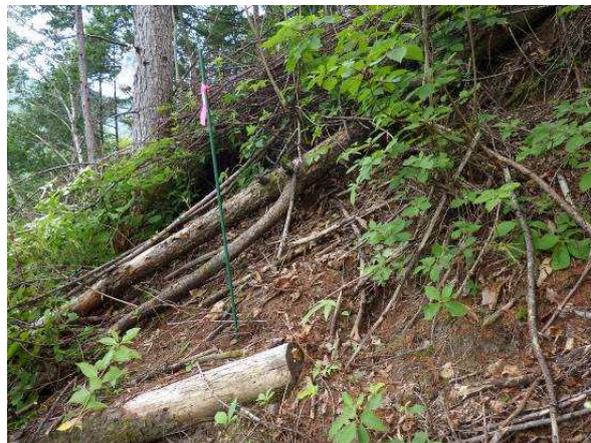
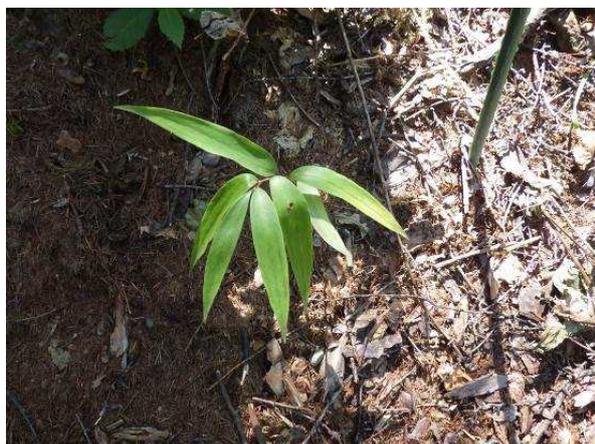
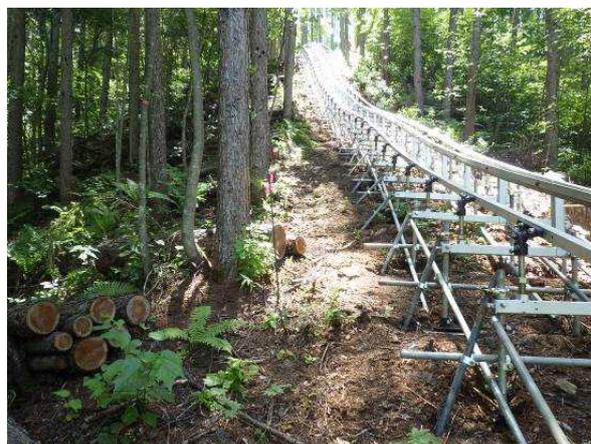
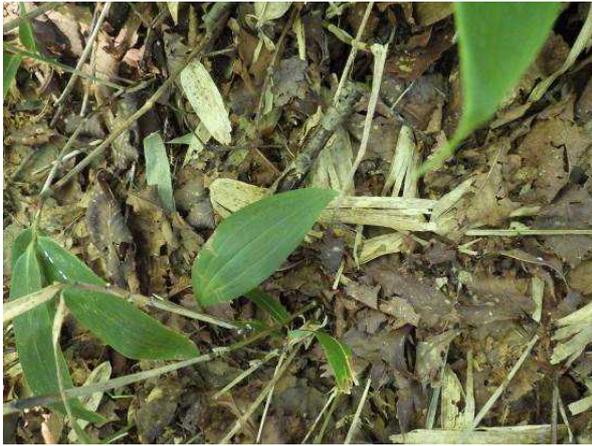
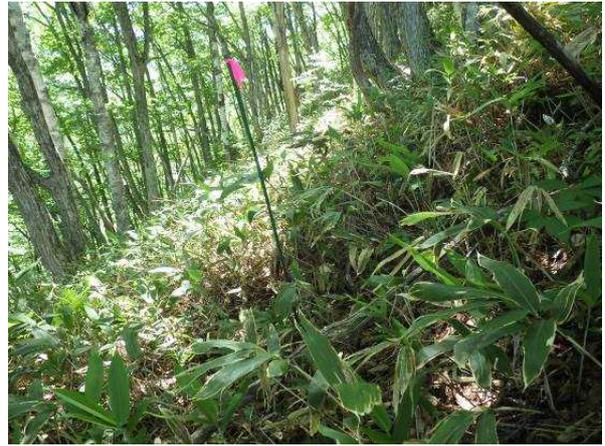
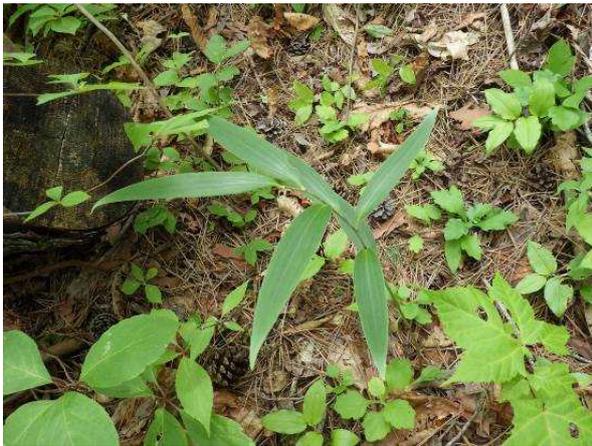
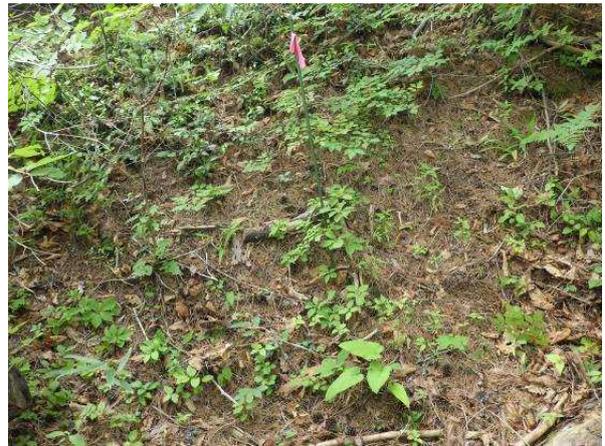
調査結果	調査日	写真番号
<ul style="list-style-type: none"> <li>・環境保全措置(移植)を実施した7個体のうち、3個体の生育を確認した。</li> <li>・生育環境に下草が繁茂していたため、環境整備として草刈りを実施した。</li> </ul>	平成30年7月17日	写真6.3-1(1)～(2)
<ul style="list-style-type: none"> <li>・環境保全措置(移植)を実施した5個体のうち、2個体の生育を確認した。</li> <li>・環境保全措置(マーキングポールの設置)を実施した1個体は確認されなかった。</li> <li>・生育環境に変化はみられなかった。</li> </ul>	平成30年7月18日	写真6.3-1(3)～(4)
<ul style="list-style-type: none"> <li>・環境保全措置(移植)を実施した13個体のうち、5個体の生育を確認した。</li> <li>・環境保全措置(マーキングポールの設置)を実施した1個体は確認されなかった。</li> <li>・生育環境に変化はみられなかった。</li> </ul>	平成30年7月19日	写真6.3-1(5)～(6)
<ul style="list-style-type: none"> <li>・環境保全措置(移植)を実施した7個体のうち、3個体の生育を確認した。</li> <li>・生育環境に下草が繁茂していたため、環境整備として草刈りを実施した。</li> </ul>	平成30年7月20日	写真6.3-1(7)～(8)

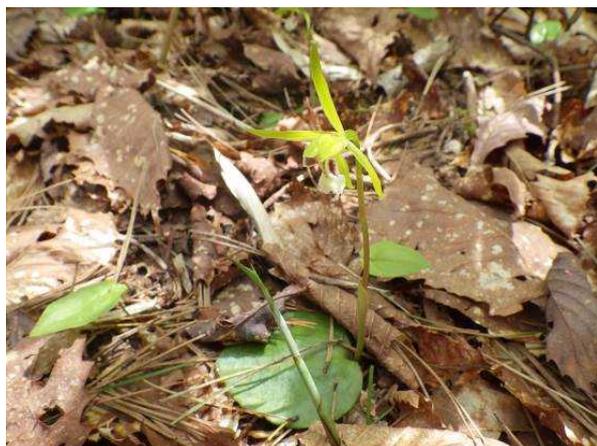
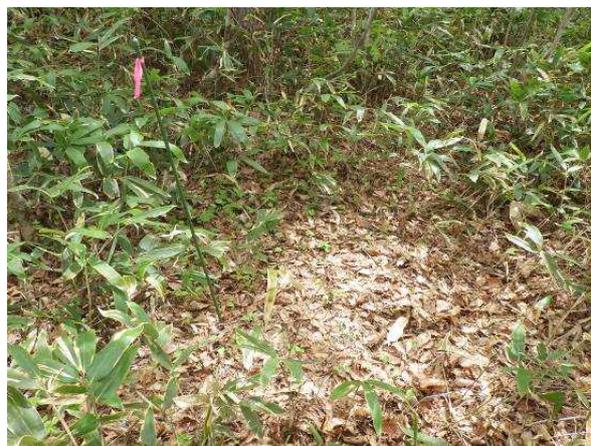
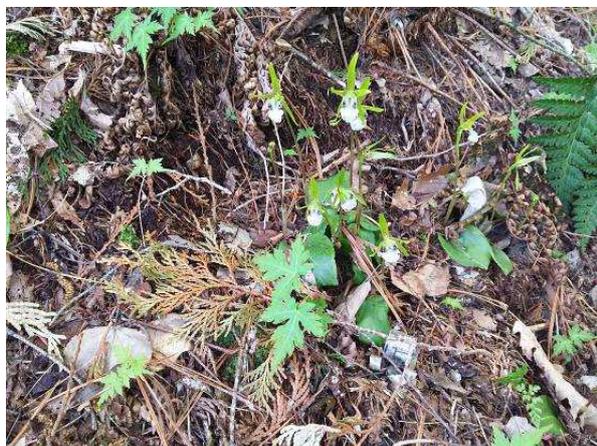
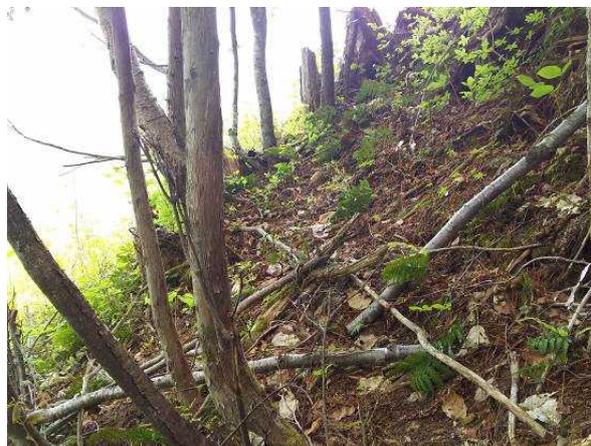
調査結果	調査日	写真番号
<ul style="list-style-type: none"> <li>環境保全措置(移植)を実施した11個体全ての生育を確認し、7個体に開花がみられた。</li> <li>生育環境に下草が繁茂していたため、環境整備として草刈りを実施した。</li> </ul>	平成30年5月17日	写真6.3-2(1)～(2)
<ul style="list-style-type: none"> <li>環境保全措置(移植)を実施した49個体のうち、42個体の生育を確認し、26個体に開花がみられた。</li> <li>生育環境に変化はみられなかった。</li> </ul>	平成30年5月18日	写真6.3-2(3)～(4)

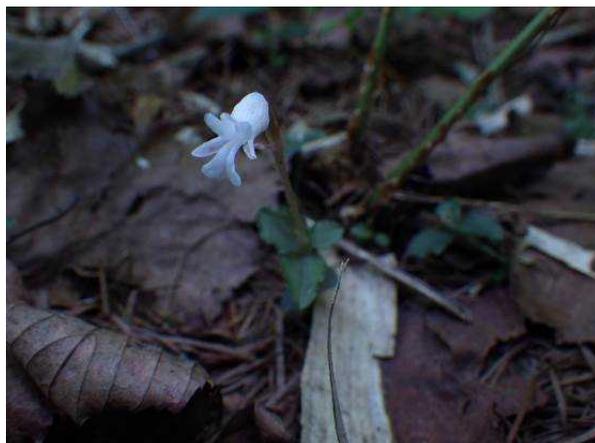
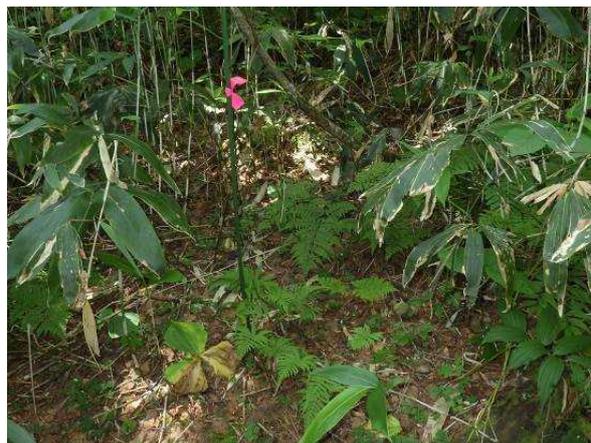
調査結果	調査日	写真番号
<ul style="list-style-type: none"><li>• 環境保全措置(移植)を実施した22個体全ての生育を確認し、2個体に開花がみられた。</li><li>• 生育環境に下草が繁茂していたため、環境整備として草刈りを実施した。</li></ul>	平成30年7月20日	写真6.3-3(1)～(2)

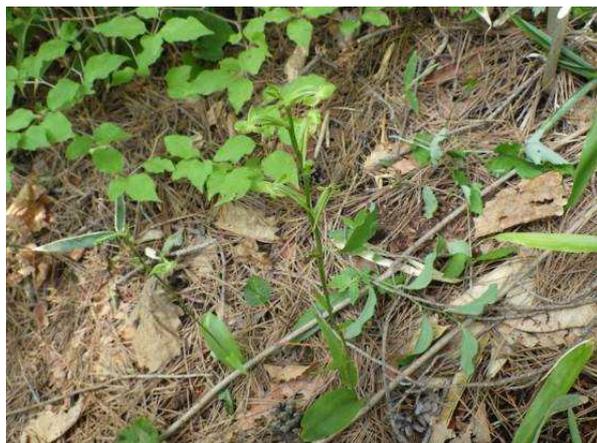
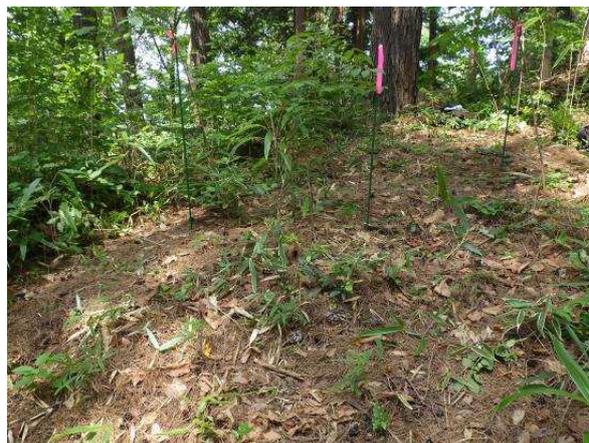
調査結果	調査日	写真番号
<ul style="list-style-type: none"><li>環境保全措置(移植)を実施した19個体のうち、17個体の生育を確認し、8個体に開花がみられた。</li><li>生育環境に下草が繁茂していたため、環境整備として草刈りを実施した。</li></ul>	平成30年7月17日	写真6.3-4(1)～(2)

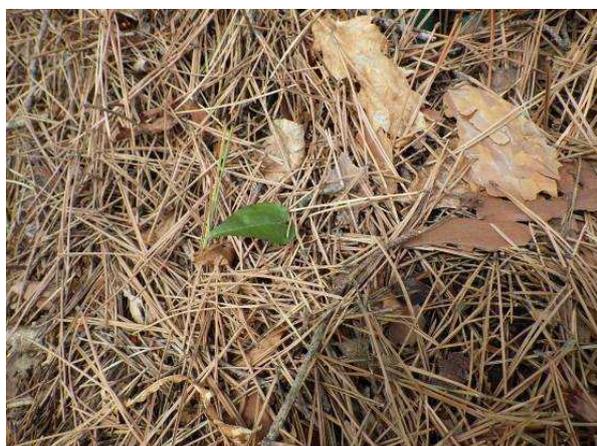
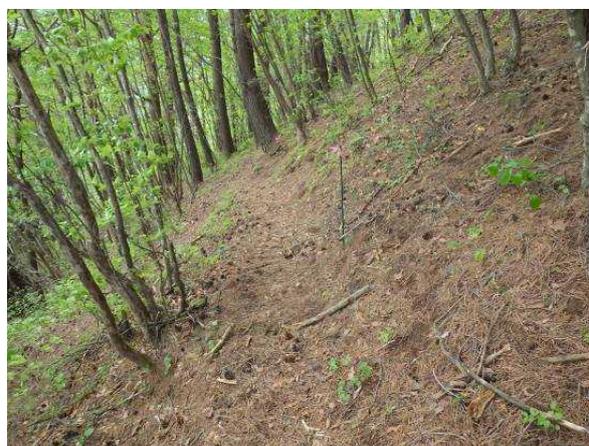
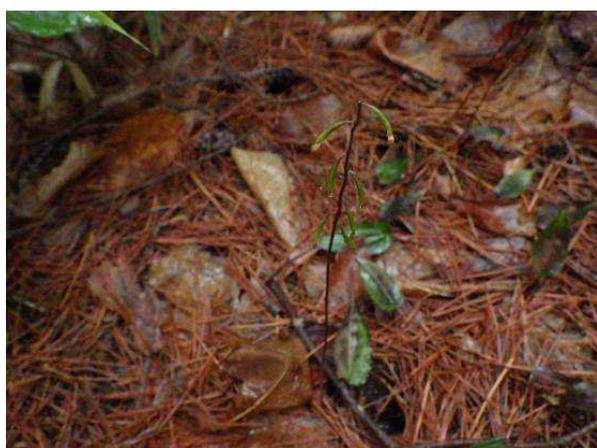
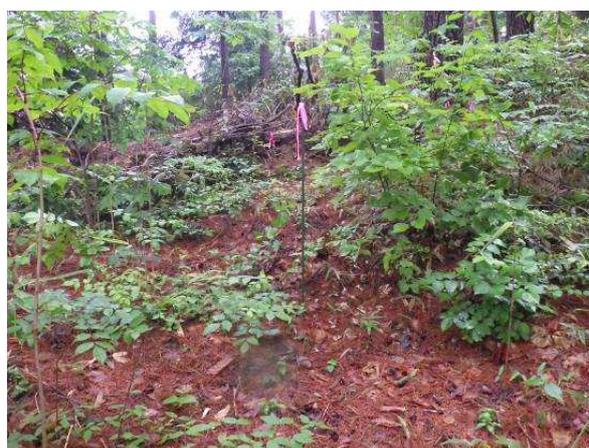
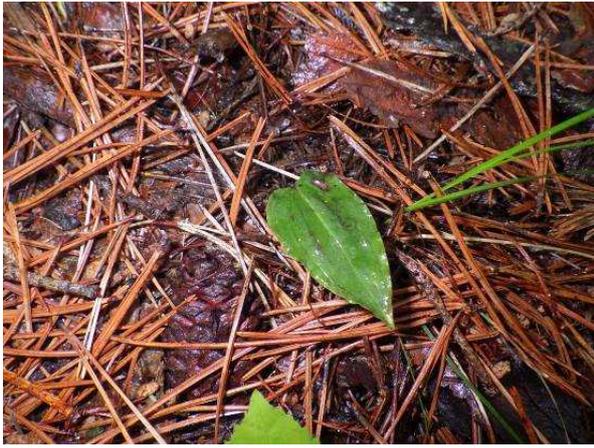
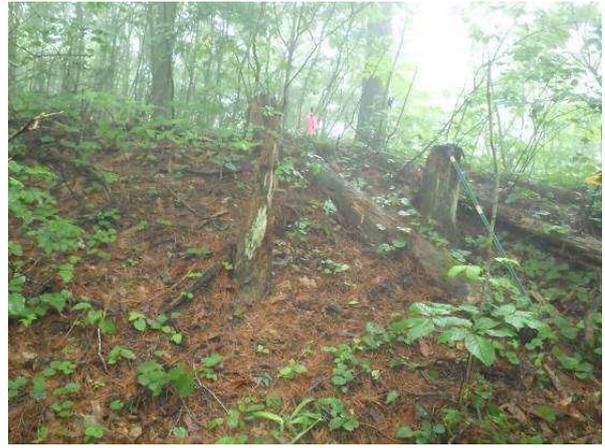
調査結果	調査日	写真番号
<ul style="list-style-type: none"> <li>環境保全措置(マーキングポールの設置)を実施した2個体のうち、1個体の生育を確認した。</li> <li>生育環境に変化はみられなかった。</li> </ul>	平成30年5月17日	写真6.3-5(1)～(2)
<ul style="list-style-type: none"> <li>環境保全措置(移植)を実施した564個体のうち、224個体の生育を確認し、2個体に開花が、16個体に結実がみられた。</li> <li>生育環境に下草が繁茂していたため、環境整備として草刈りを実施した。</li> </ul>	平成30年6月20日	写真6.3-5(3)～(4)
<ul style="list-style-type: none"> <li>環境保全措置(移植)を実施した9個体のうち、2個体の生育を確認した。</li> <li>生育環境に変化はみられなかった。</li> </ul>	平成30年6月21日	写真6.3-5(5)～(6)

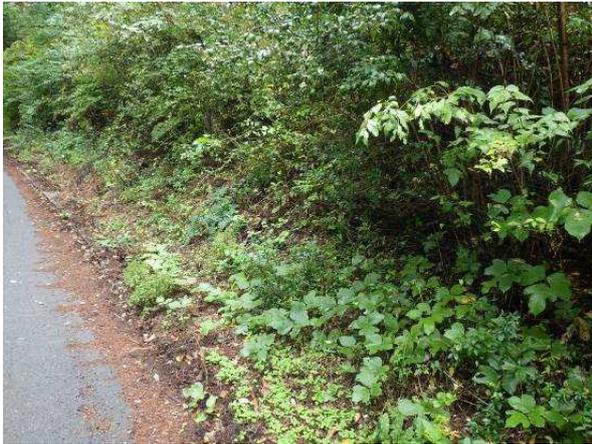
写真6.3-6 生育環境の状況

調査結果	調査日	写真番号
<ul style="list-style-type: none"><li>・環境保全措置(マーキングポールの設置)を実施した10個体は全て確認されなかった。</li><li>・生育環境に変化はみられなかった。</li></ul>	平成30年10月12日	写真6.3-6

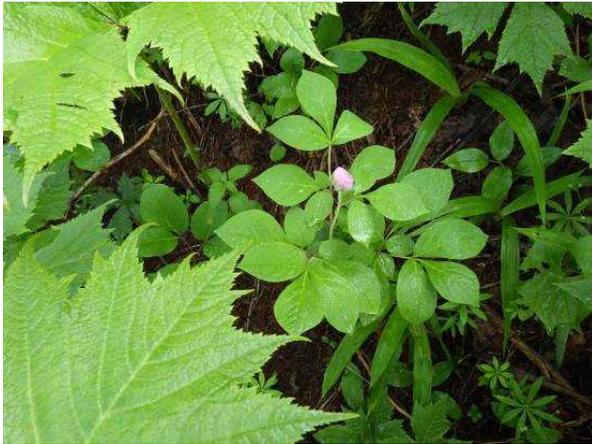
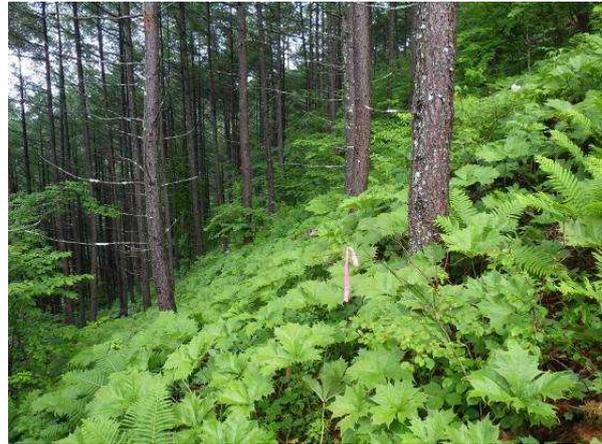
調査結果	調査日	写真番号
<ul style="list-style-type: none"><li>環境保全措置(移植)を実施した17個体全ての生育を確認し、1個体に開花が、1個体に結実がみられた。</li><li>生育環境に変化はみられなかった。</li></ul>	平成30年6月20日	写真6.3-7(1)～(2)

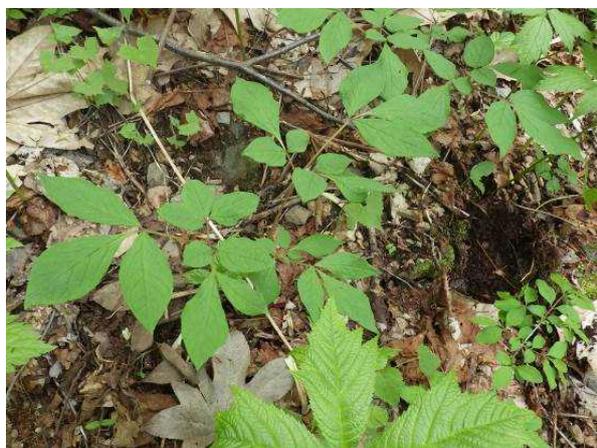
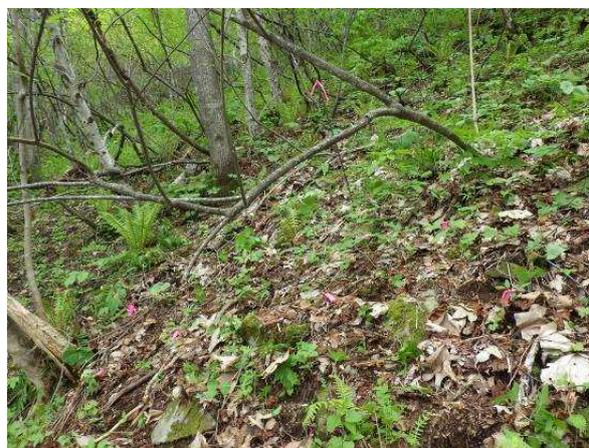
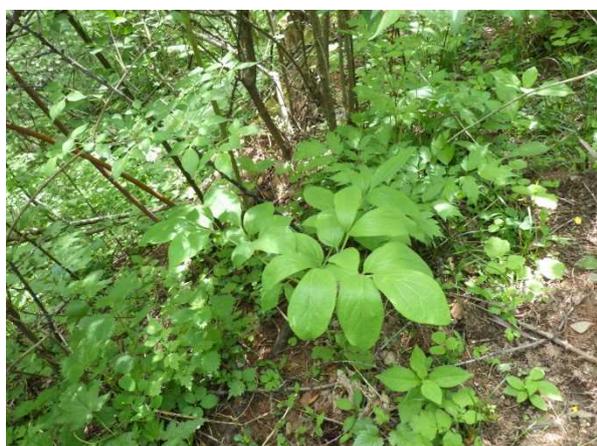
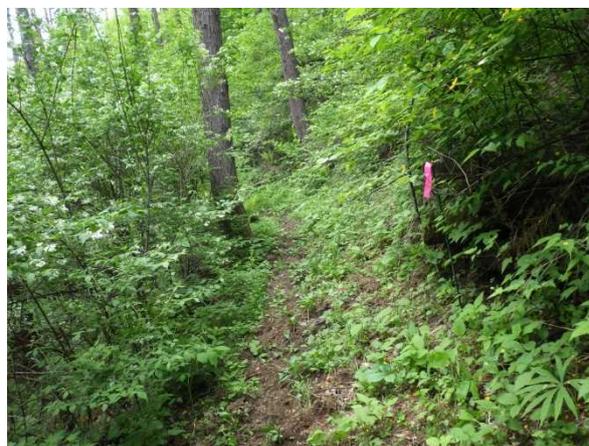
調査結果	調査日	写真番号
<ul style="list-style-type: none"> <li>・環境保全措置(移植)を実施した8個体のうち、8個体の生育を確認した。</li> <li>・環境保全措置(マーキングポールの設置)を実施した1個体の生育が確認された。</li> <li>・移植及びマーキングポールを設置した個体は、開花個体が確認されなかったため、種の特定には至らなかった。</li> <li>・生育環境に下草が繁茂していたため、環境整備として草刈りを実施した。</li> </ul>	平成30年5月17日	写真6. 3-8(1)～(4)

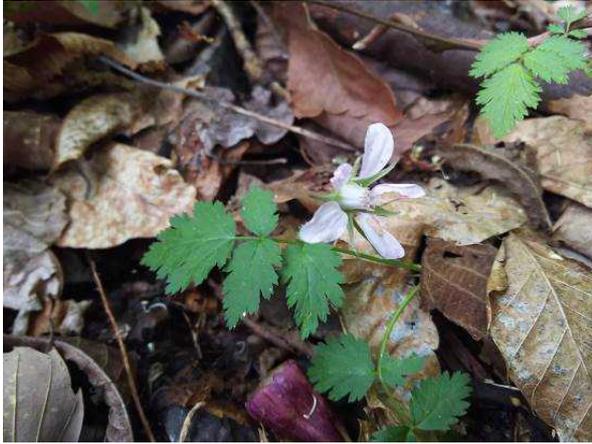
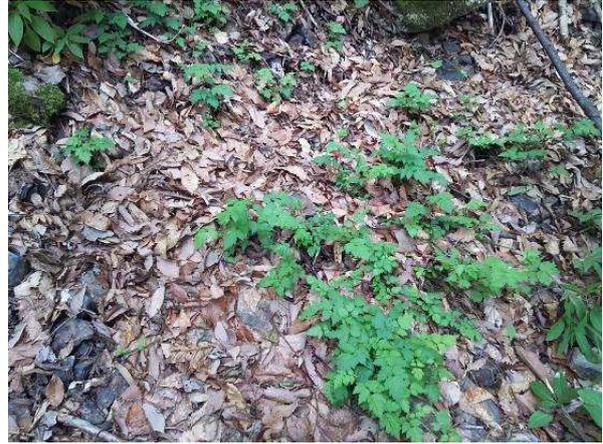
調査結果	調査日	写真番号
<ul style="list-style-type: none"><li>環境保全措置(移植)を実施した130個体のうち、99個体の生育を確認し、2個体に開花が、6個体に結実がみられた。</li><li>生育環境に変化はみられなかった。</li></ul>	平成30年5月18日	写真6.3-9(1)～(2)

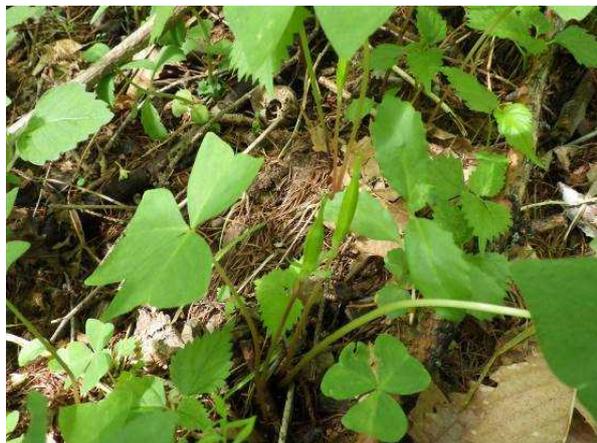
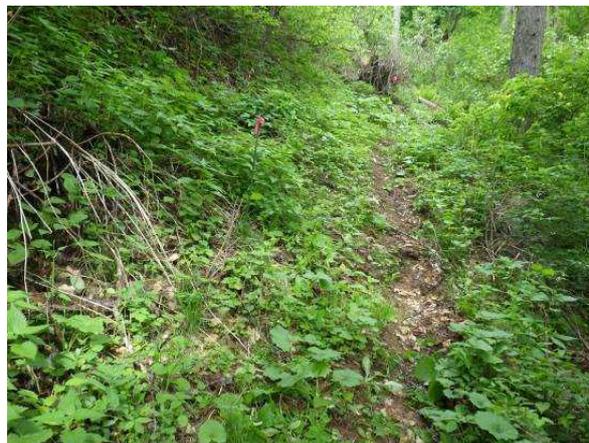
調査結果	調査日	写真番号
<ul style="list-style-type: none"><li>・環境保全措置(マーキングポールの設置)を実施した2個体は19個体に増加し、5個体に結実がみられた。</li><li>・生育環境に変化はみられなかった。</li></ul>	平成30年5月17日	写真6.3-10(1)～(2)

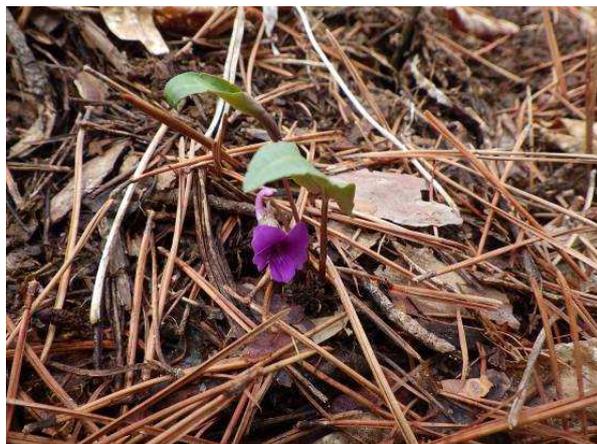
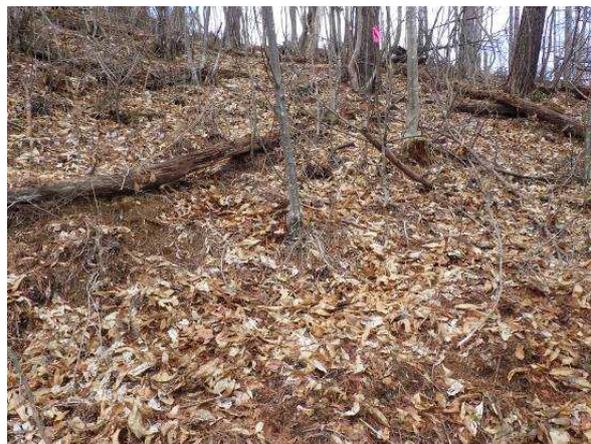
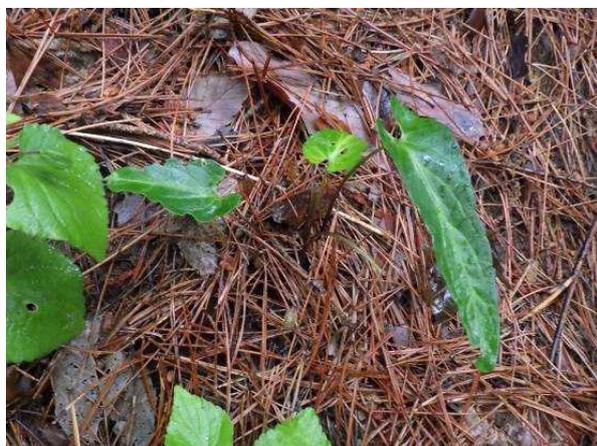
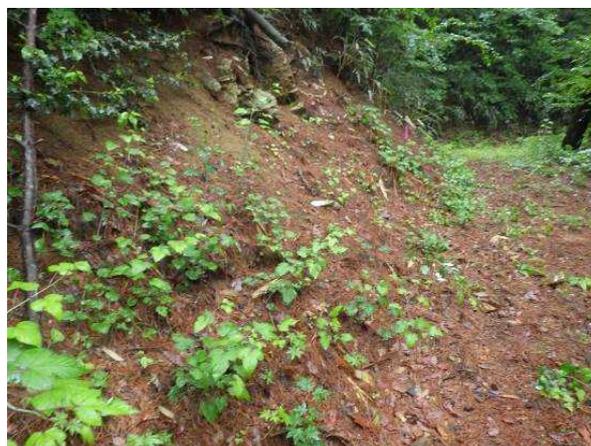
調査結果	調査日	写真番号
<ul style="list-style-type: none"> <li>環境保全措置(移植)を実施した449個体のうち、196個体の生育を確認し、53個体に蕾及び開花がみられた。</li> <li>環境保全措置(マーキングポールの設置)を実施した12個体は全て確認されなかった。</li> <li>生育環境が枯れた低木に覆われていたため、環境整備として枯れ木の除去を実施した。</li> <li>例年に比べ個体の生育が遅れているため、6月に再確認することとした。</li> </ul>	平成30年4月16日	写真6.3-11(1)～(2)
<ul style="list-style-type: none"> <li>環境保全措置(移植)を実施した246個体のうち、171個体の生育を確認し、19個体に結実がみられた。</li> <li>生育環境に下草が繁茂していたため、環境整備として草刈りを実施した。</li> </ul>	平成30年6月20日	写真6.3-11(3)～(4)
<ul style="list-style-type: none"> <li>環境保全措置(移植)を実施した203個体のうち、168個体の生育を確認し、48個体に結実がみられた。</li> <li>環境保全措置(マーキングポールの設置)を実施した12個体のうち、1個体の生育を確認した。</li> <li>生育環境に変化はみられなかった。</li> </ul>	平成30年6月21日	写真6.3-11(5)～(6)

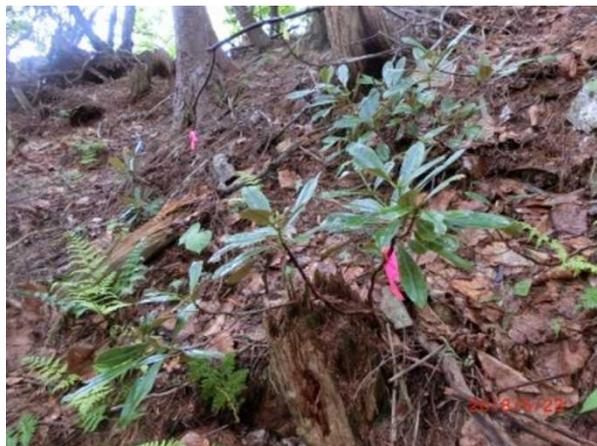
写真6.3-13 移植個体の生育状況

調査結果	調査日	写真番号
<ul style="list-style-type: none"><li>・環境保全措置(移植)を実施した30個体のうち、27個体の生育を確認した。</li><li>・生育環境に変化はみられなかった。</li></ul>	平成30年5月23日	写真6.3-13

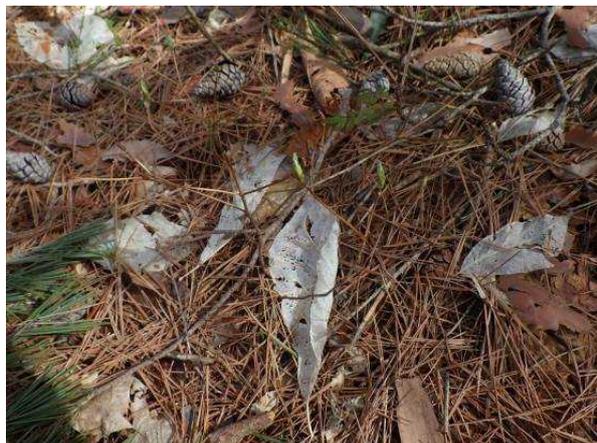
写真6.3-14(1) 移植個体の生育状況

調査結果	調査日	写真番号
<ul style="list-style-type: none"><li>・環境保全措置(移植)を実施した10個体全ての生育を確認した。</li><li>・生育環境に変化はみられなかった。</li></ul>	平成30年4月16日	写真6.3-14(1)～(2)

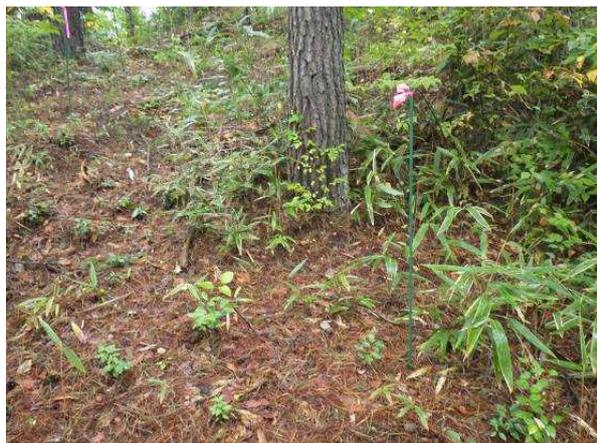
写真 6.3-15 生育環境の状況

調査結果	調査日	写真番号
<ul style="list-style-type: none"><li>・環境保全措置(移植)を実施した2個体の種子からの発芽個体は確認されなかった。</li><li>・生育環境に変化はみられなかった。</li></ul>	平成30年10月12日	写真 6.3-15

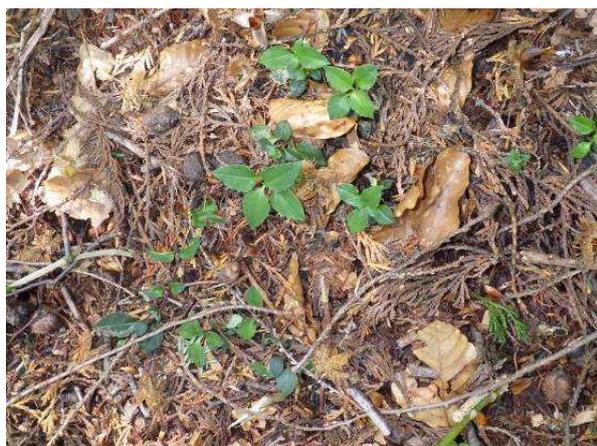
写真 6. 3-16(1) 移植個体の生育状況

調査結果	調査日	写真番号
<ul style="list-style-type: none"><li>• 環境保全措置(移植)を実施した 14 個体全ての生育を確認した。</li><li>• 環境保全措置(マーキングポールの設置)を実施した 2 個体は 13 個体に増加し, 1 個体に開花がみられた。</li><li>• 生育環境に下草が繁茂していたため, 環境整備として草刈りを実施した。</li></ul>	平成 30 年 7 月 20 日	写真 6. 3-16(1)～(2)

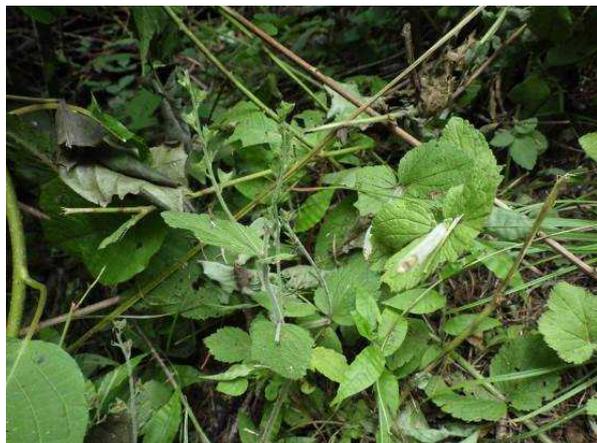
写真6.3-17(1) マーキング個体の生育状況

調査結果	調査日	写真番号
<ul style="list-style-type: none"><li>・環境保全措置(マーキングポールの設置)を実施した17個体のうち、12個体の生育を確認し、2個体に結実がみられた。</li><li>・生育環境に変化はみられなかった。</li></ul>	平成30年7月20日	写真6.3-17(1)～(2)

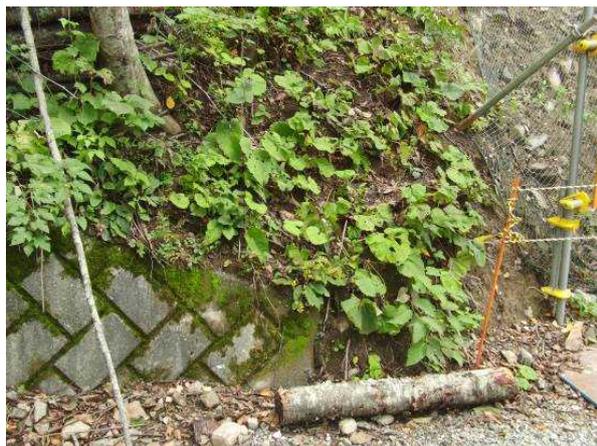
写真6.3-18 生育環境の状況

調査結果	調査日	写真番号
<ul style="list-style-type: none"><li>・環境保全措置(移植)を実施した44個体の種子からの発芽個体は確認されなかった。</li><li>・生育環境に変化はみられなかった。</li></ul>	平成30年10月12日	写真6.3-18

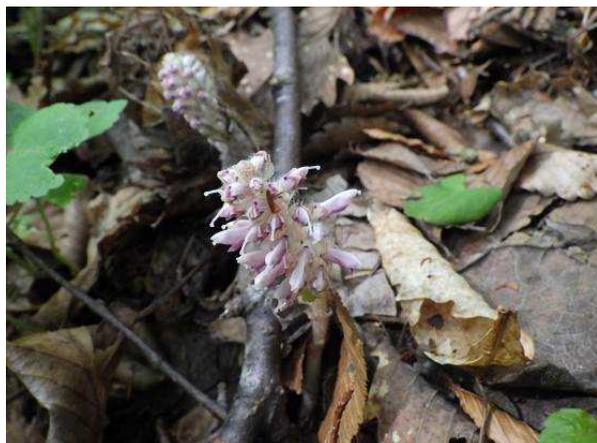
写真6.3-19(1) マーキング個体の生育状況

調査結果	調査日	写真番号
<ul style="list-style-type: none"><li>・環境保全措置(マーキングポールを設置)を実施した33個体のうち、7個体の生育を確認し、3個体に開花が、4個体に結実がみられた。</li><li>・生育環境に変化はみられなかった。</li></ul>	平成30年5月17日	写真6.3-19(1)～(2)

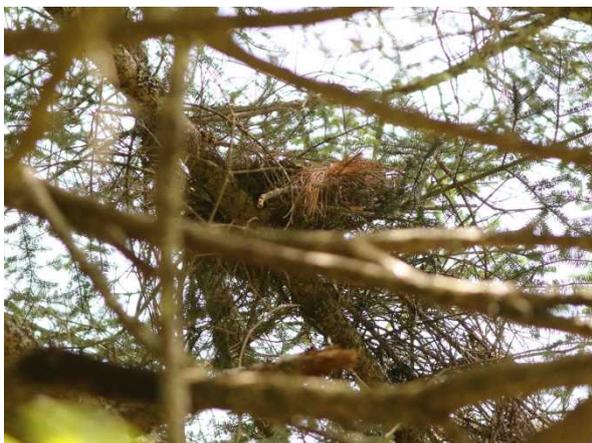
区分	繁殖期	調査結果	巣の特定	繁殖成否
環境影響評価	平成 27 年	つがいの執着する場所が認められたが、巣は特定されず、巣外育雛期にあたる 8 月に巣立ち幼鳥は確認されなかった。なお、上記の確認状況から繁殖は行われなかったと推定していたが、事後調査で特定された巣の位置は、クマタカの行動の中心域と想定していた場所ではなく、推定結果の不確実性が高いと考えられた。このため、繁殖状況は不明として見直した。	未特定	不明
	平成 28 年	つがいの執着する場所が認められたが、巣は特定されず、巣外育雛期にあたる 8 月に巣立ち幼鳥は確認されなかった。なお、上記の確認状況から繁殖は行われなかったと推定していたが、事後調査で特定された巣の位置は、クマタカの行動の中心域と想定していた場所ではなく、推定結果の不確実性が高いと考えられた。このため、繁殖状況は不明として見直した。	未特定	不明
事後調査	平成 29 年	造巣期(3 月)に餌及び巣材の運搬行動が確認されたが、巣は特定されなかった。確認状況から、落巢の可能性も含めて、繁殖を途中で失敗したか、繁殖を行わなかったものと推定した。	未特定	失敗 もしくは 繁殖せず (推定)
	平成 30 年	造巣中の巣が特定された。しかし、4 月に巣は落下し、その後も新たな巣は確認されなかった。落下した巣材には羽毛や卵殻等の付着は確認されず、産卵前に巣が落下した可能性が高いと考えられ、繁殖を行わなかったものと判断した。	特定	繁殖せず

写真6.4-1(9) 落下した巣とけ別の作りかけの巣

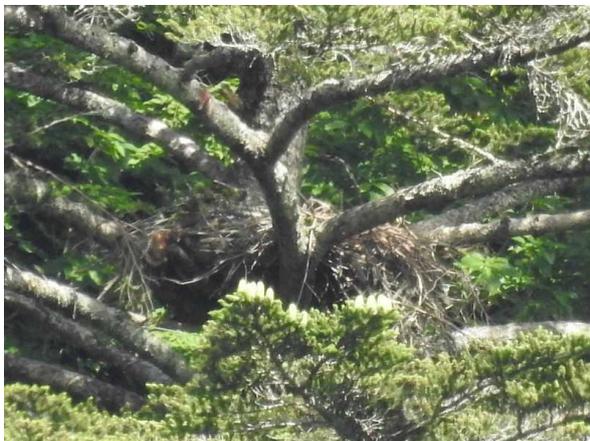
区分	繁殖期	調査結果	巣の特定	繁殖成否
環境影響評価	平成 27 年	巣が特定され、3 月までは造巣行動が確認されたが、5 月以降は繁殖行動が見られなくなった。前年の幼鳥を育雛していたため、非繁殖年であった。	特定	繁殖せず
	平成 28 年	既知の巣で繁殖を開始し、8 月に巣立ち幼鳥 1 個体が確認され、繁殖に成功した。	特定	成功
事後調査	平成 29 年	前年の幼鳥を育雛していたため、非繁殖年であった。	特定	繁殖せず
	平成 30 年	既知の巣で繁殖を開始し、5 月に抱卵行動が確認されたが、その後繁殖は失敗した。	特定	失敗

写真6.4-2(7) 繁殖失敗後のクマタカDつがいの巣

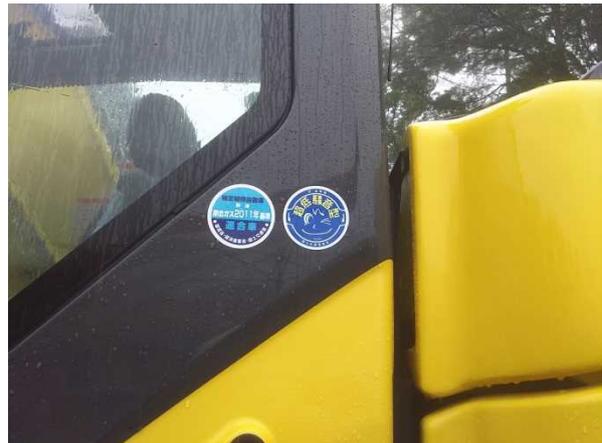
写真7.1-1(2) 低騒音型機械の採用状況

建設機械の稼働に伴って発生する騒音に関する環境影響評価の予測結果と事後調査結果との比較は表 6.1-8 に、建設機械の稼働状況の比較は表 6.1-9 に示すとおりである。建設機械の稼働に伴って発生する騒音は、概ね予測結果と同等の結果となり、環境保全目標「住宅側敷地境界において 85dB 以下とする。」を満足していた。低騒音型建設機械をできる限り採用する等の環境保全措置により、影響の低減が図られた。

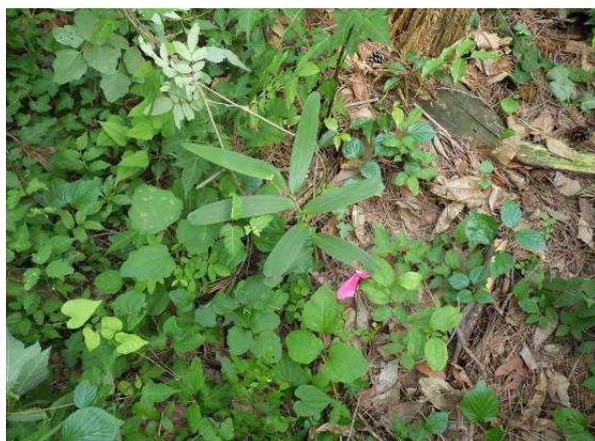
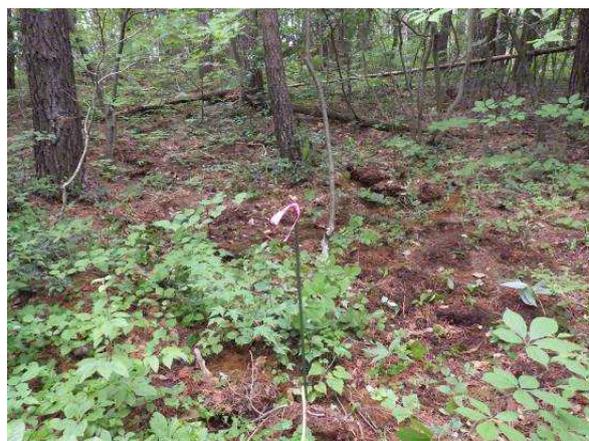
写真7.3-1(1) 移植前の個体

写真7.3-1(2) 移植完了後の状況

環境保全措置	実施内容	実施日	写真番号
移植	対象事業実施区域内5箇所へ生育する合計26個体について、既存の生育環境と同様な生育適地へ移植した。しかし、翌々日の作業時に野生動物(推定イノシシ)による掘り返しと採食を受けていることが確認され、全ての個体が消失又は損傷した。	平成30年7月3日	写真7.3-1(1)～(4)
	対象事業実施区域内1箇所へ生育する合計3個体について、既存の生育環境と同様な生育適地へ移植した。	平成30年7月4日	写真7.3-1(5)～(6)
	対象事業実施区域内1箇所へ生育する合計3個体について、既存の生育環境と同様な生育適地へ移植した。	平成30年7月5日	写真7.3-1(7)～(8)

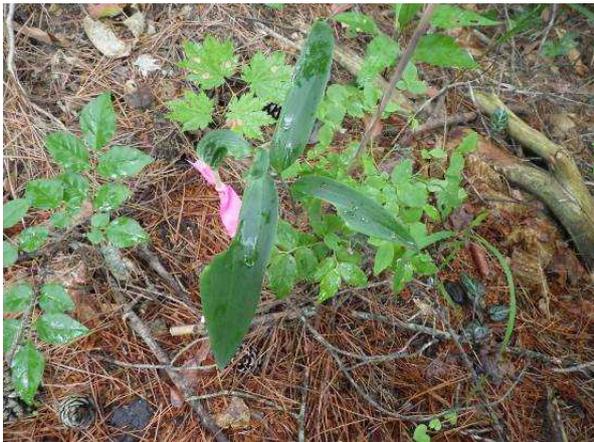
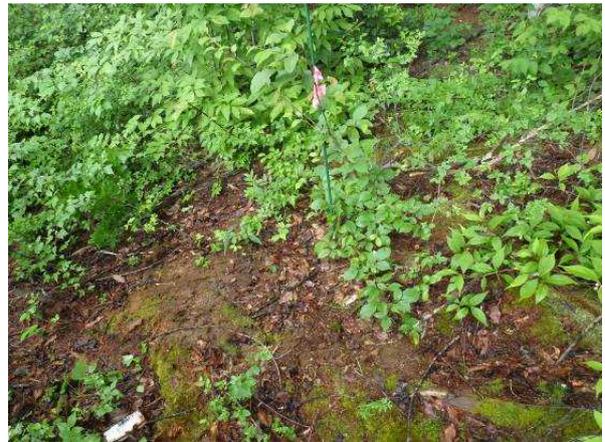
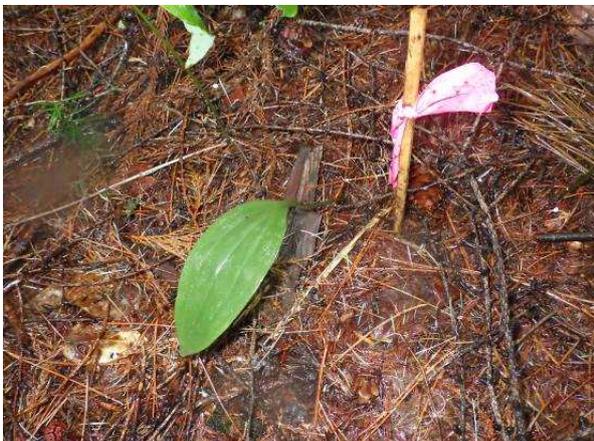
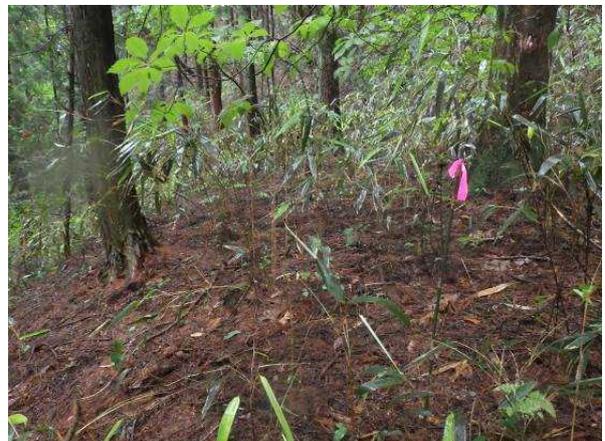
写真7.3-1(5) 移植前の個体

写真7.3-1(6) 移植完了後の状況

写真7.3-1(7) 移植前の個体

写真7.3-1(8) 移植完了後の状況

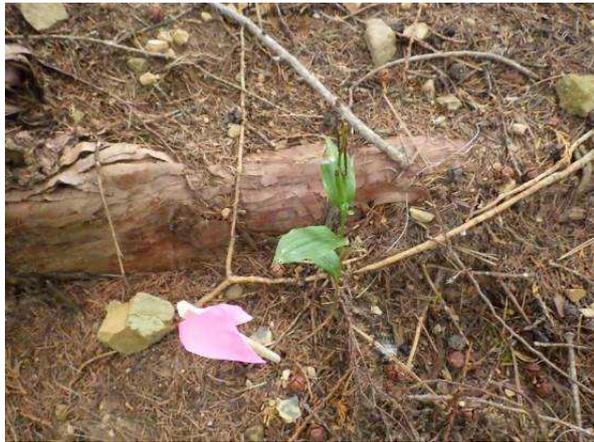
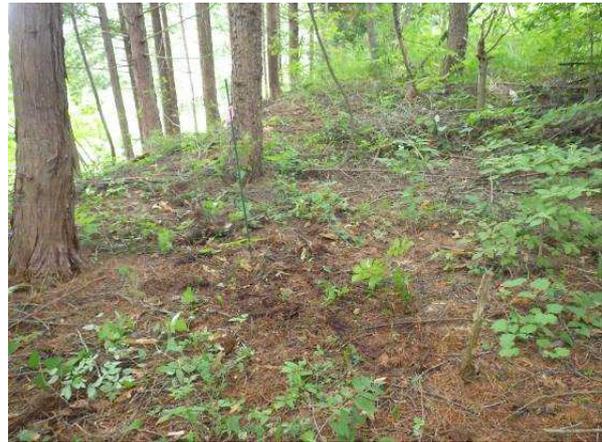
写真7.3-2(1) 移植前の個体

写真7.3-2(2) 移植完了後の状況

環境保全措置	実施内容	実施日	写真番号
移植	対象事業実施区域内1箇所にて生育する合計6個体について、既存の生育環境と同様な生育適地へ移植した。	平成30年7月4日	写真7.3-2(1)～(2)

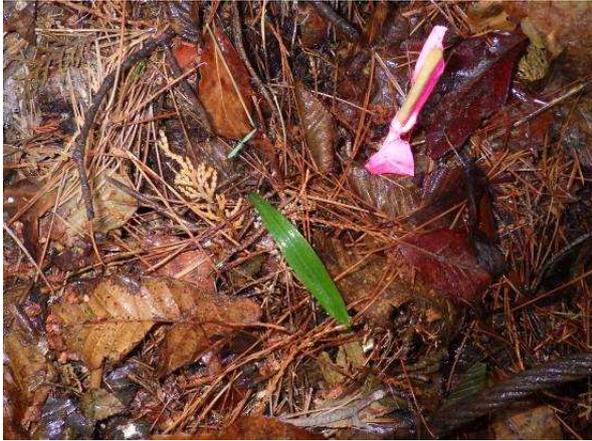
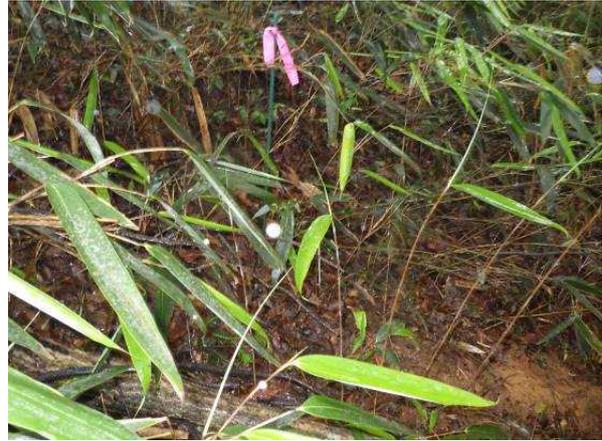
写真7.3-3(1) 移植前の個体

写真7.3-3(2) 移植完了後の状況

環境保全措置	実施内容	実施日	写真番号
移植	対象事業実施区域内1箇所にて生育する合計1個体について、既存の生育環境と同様な生育適地へ移植した。	平成30年7月5日	写真7.3-3(1)～(2)
生育地の保護	対象事業実施区域近辺1箇所の生育地について、踏圧防止を目的としたマーキングポールを設置した。	平成30年7月17日	写真7.3-3(3)～(4)
