事後調査報告書

飛騨信濃直流幹線新設工事に係る  
事後調査報告書

東京電力パワーグリッド株式会社

飛騨信濃直流幹線新設工事事業

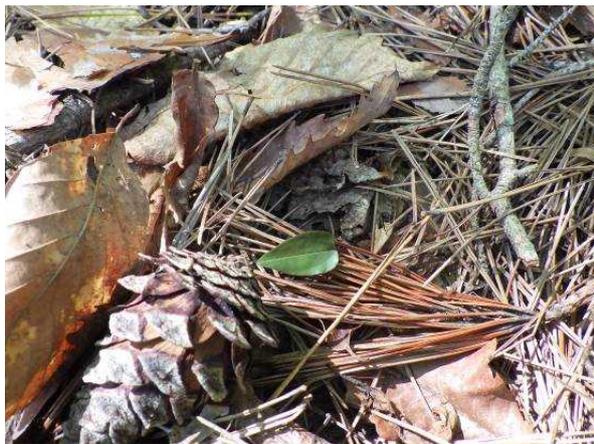
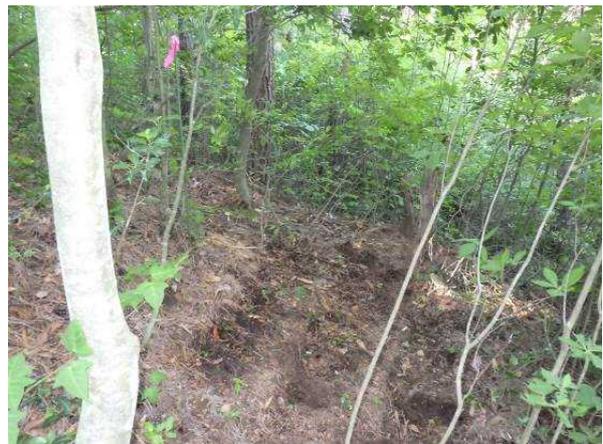
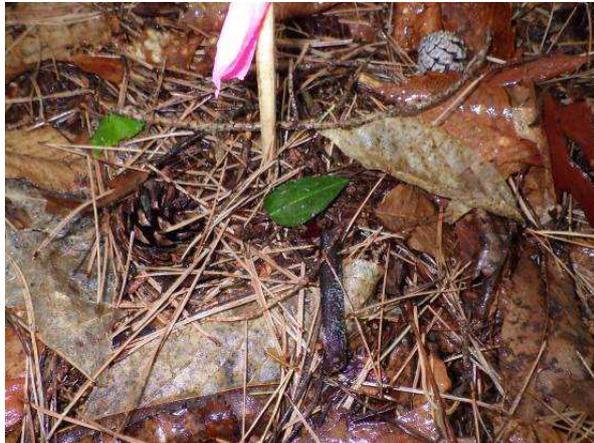
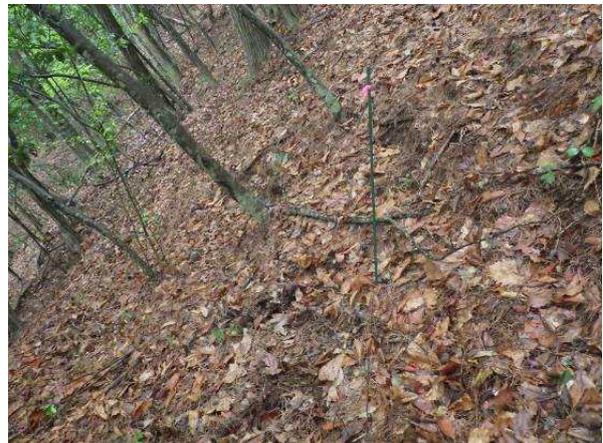
写真7.3-4(1) 移植前の個体

写真7.3-4(2) 移植完了後の状況

写真7.3-4(3) 移植前の個体

写真7.3-4(4) 移植完了後の状況

環境保全措置	実施内容	実施日	写真番号
移植	対象事業実施区域内5箇所へ生育する合計41個体について、既存の生育環境と同様な生育適地へ移植した。	平成30年7月2日	写真7.3-4(1)～(2)
	対象事業実施区域内1箇所へ生育する合計1個体について、既存の生育環境と同様な生育適地へ移植した。	平成30年7月4日	写真7.3-4(3)～(4)

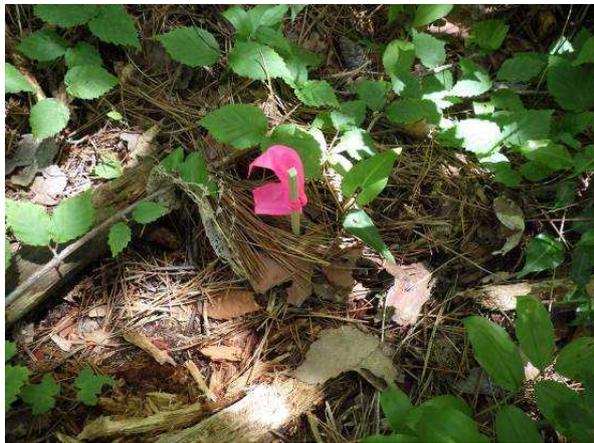
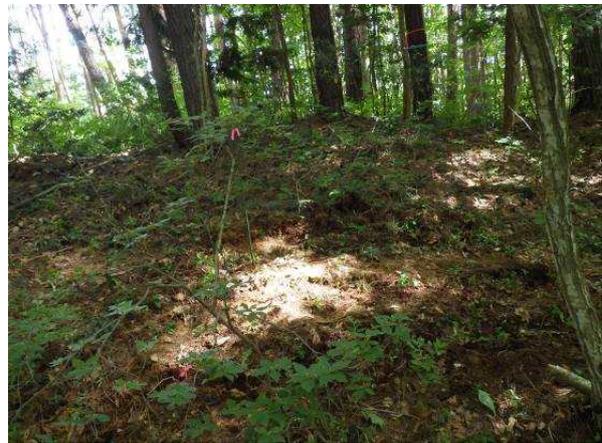
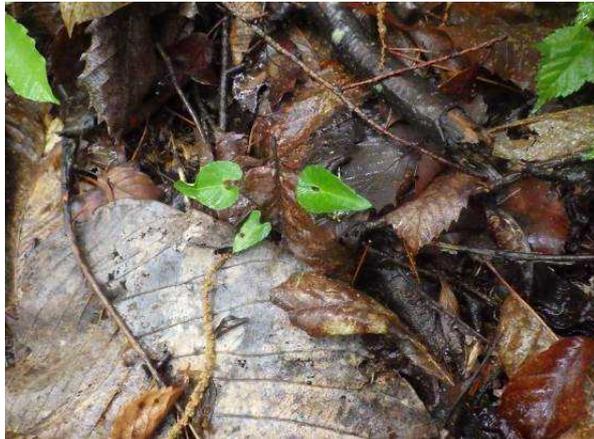
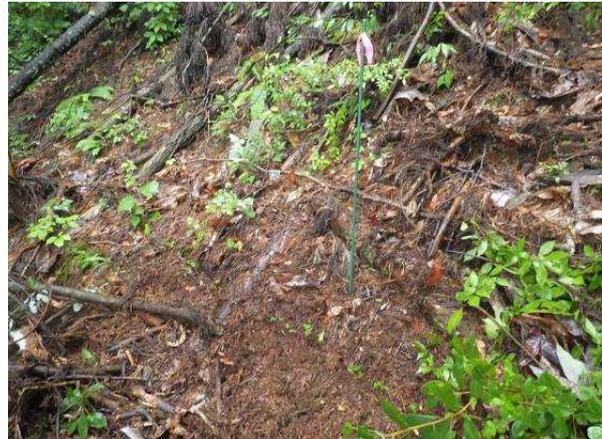
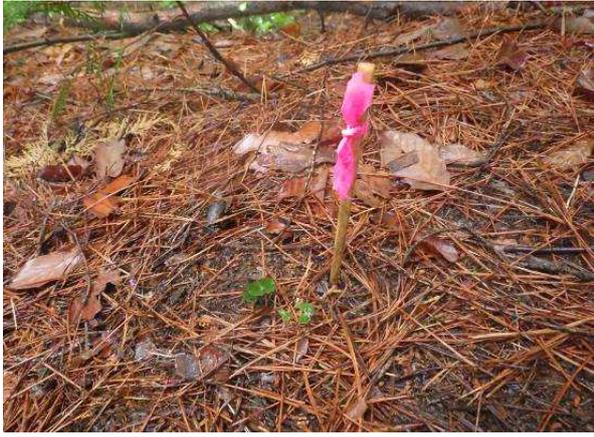
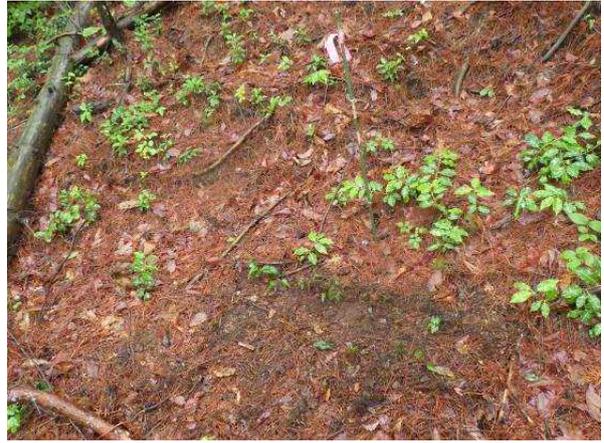
写真7.3-5(1) 移植前の個体

写真7.3-5(2) 移植完了後の状況

写真7.3-5(3) 移植前の個体

写真7.3-5(4) 移植完了後の状況

写真7.3-5(5) 移植前の個体

写真7.3-5(6) 移植完了後の状況

環境保全措置	実施内容	実施日	写真番号
移植	対象事業実施区域内3箇所に生育する合計240個体について、既存の生育環境と同様な生育適地へ移植した。	平成30年7月3日	写真7.3-5(1)～(2)
	対象事業実施区域内8箇所に生育する合計57個体について、既存の生育環境と同様な生育適地へ移植した。	平成30年7月4日	写真7.3-5(3)～(4)
	対象事業実施区域内5箇所に生育する合計40個体について、既存の生育環境と同様な生育適地へ移植した。	平成30年7月5日	写真7.3-5(5)～(6)

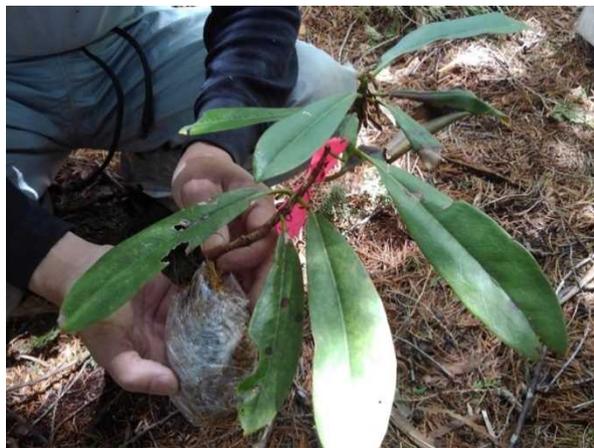
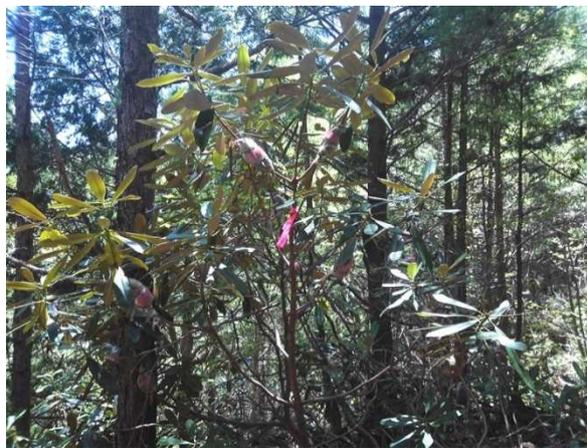
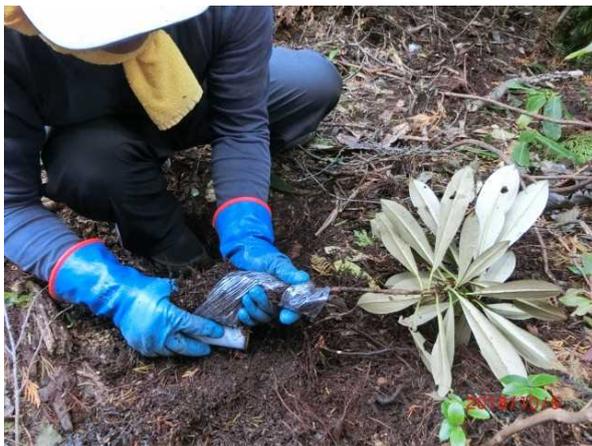
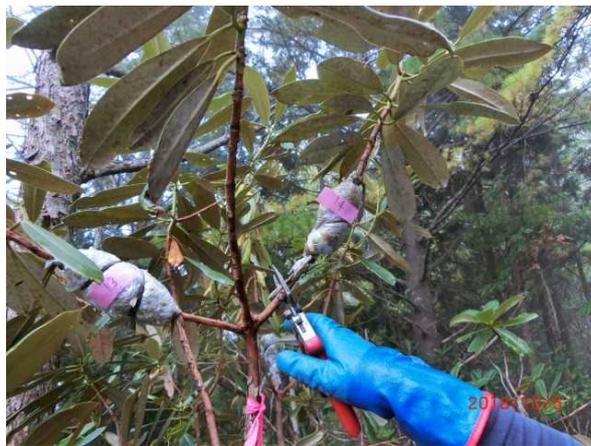
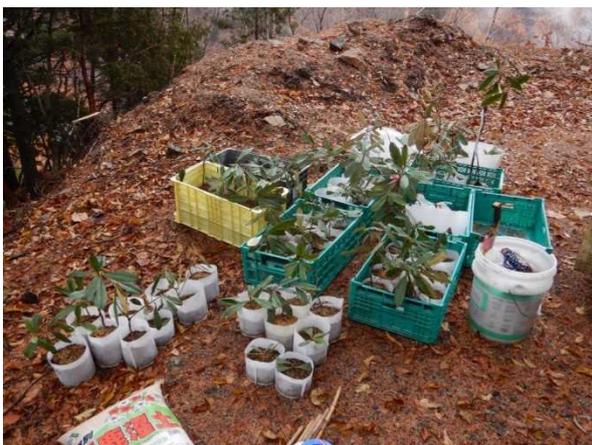
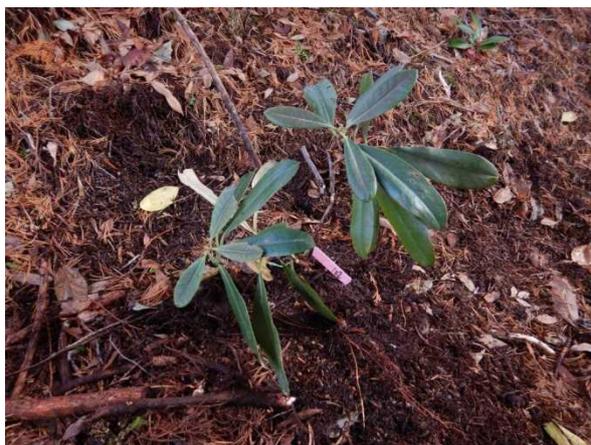
写真7.3-6(1) 切り離した伏せ取り木

写真7.3-6(2) 高取り木の状況

写真7.3-6(3) 伏せ取り木の切り離し状況

写真7.3-6(4) 高取り木の切り離し状況

写真7.3-6(5) 植え付け前の栽培個体

写真7.3-6(6) 植え付け後の状況

植物体が大きく移植が困難であったキョウマルシヤクナゲについては、挿し木等の手法で育苗を行った後、生育に適した環境へ植え付け(移植)を行った。育苗には、挿し木・接ぎ木・伏せ取り木・高取り木といった、可能な限り複数の手法を用いた。

注2：キョウマルシャクナゲの保全対象個体数である23個体に対して、植え付け個体数は74個体となっており(昨年度30個体植え付け、本年度44個体植え付け)、種の保存に必要な植え付け個体数は十分に確保されている。
