2. 流域及び河川の概要

2.1 流域及び河川の状況

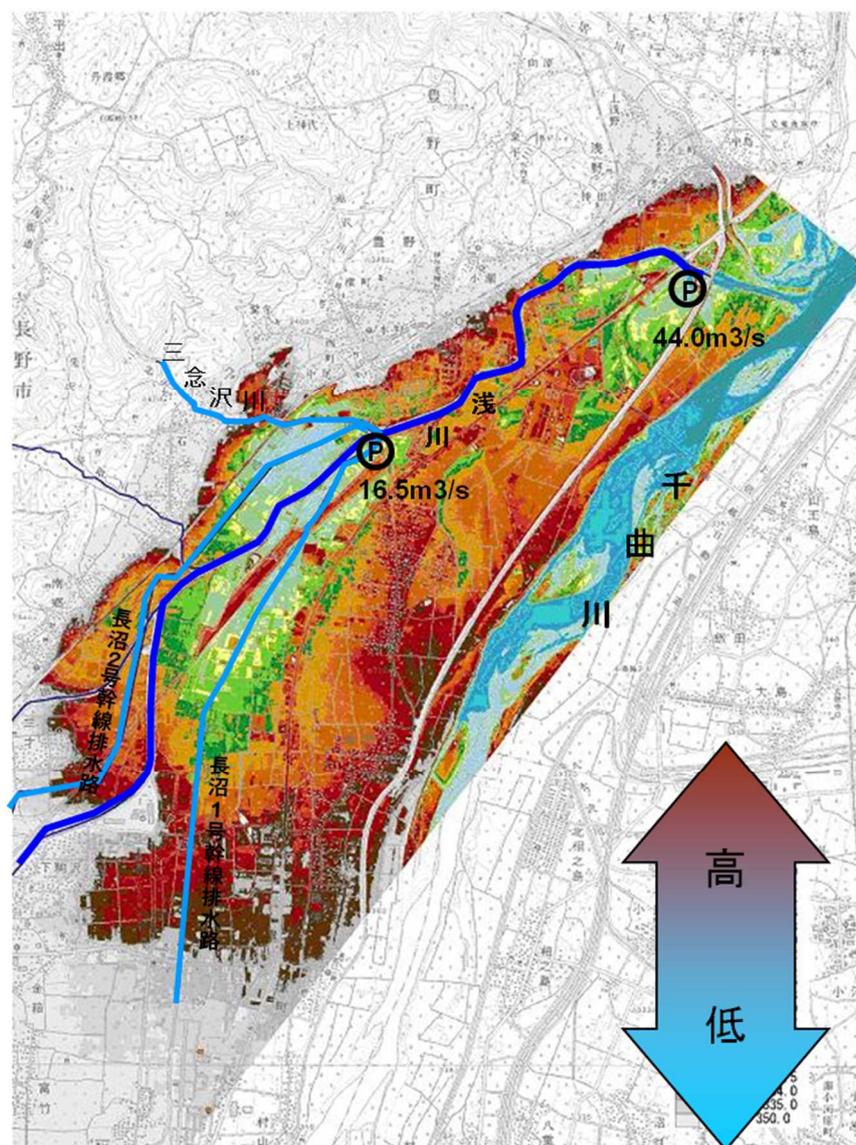
図 2.2 対象区域の地盤高

さらに、浅川へ合流する支川（長沼一号、二号幹線ほか）も最高水位が浅川より低いため、合流部には長沼排水機場（16.5m³/s）が設置されている。このように千曲川の水位上昇に伴う浅川樋門閉鎖時には、流入する河川等の内水処理が必要となっている。図 2.2 は、内水対策を行う対象区域の地盤高さの状況を示したものである。

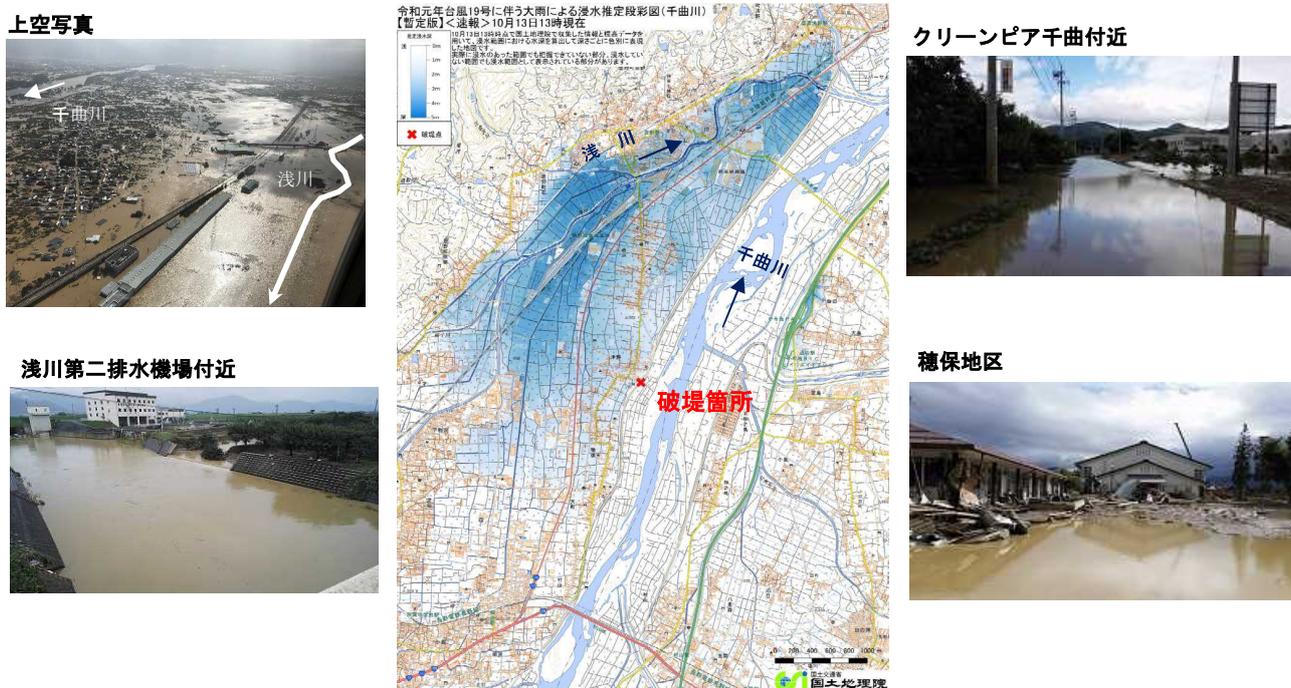
図 2.5.3 令和元年東日本台風災害の状況（浸水範囲図は国土地理院公表資料）

令和元年東日本台風（台風第19号）では、県の東側の地域で大雨となり、千曲川の水位が上昇、長野市穂保地区での決壊による浸水など、甚大な被害が発生した。

破堤により浅川下流域の広範囲に浸水が広がり、浸水面積は約860ha（外水含む）に及んだ。

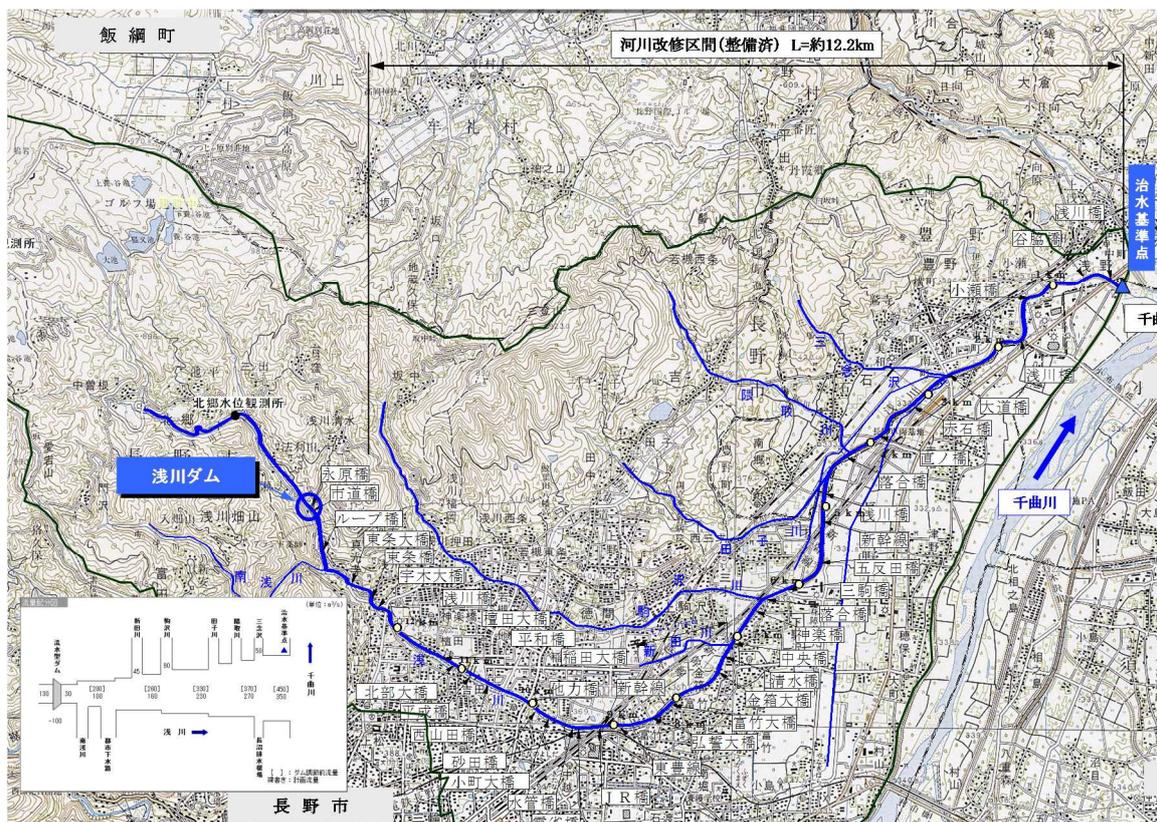
図 2.6.1 浅川河川改修状況

改修延長：12.2km

改修内容：引堤、護岸工、河道拡幅、河床掘削、橋梁架替等

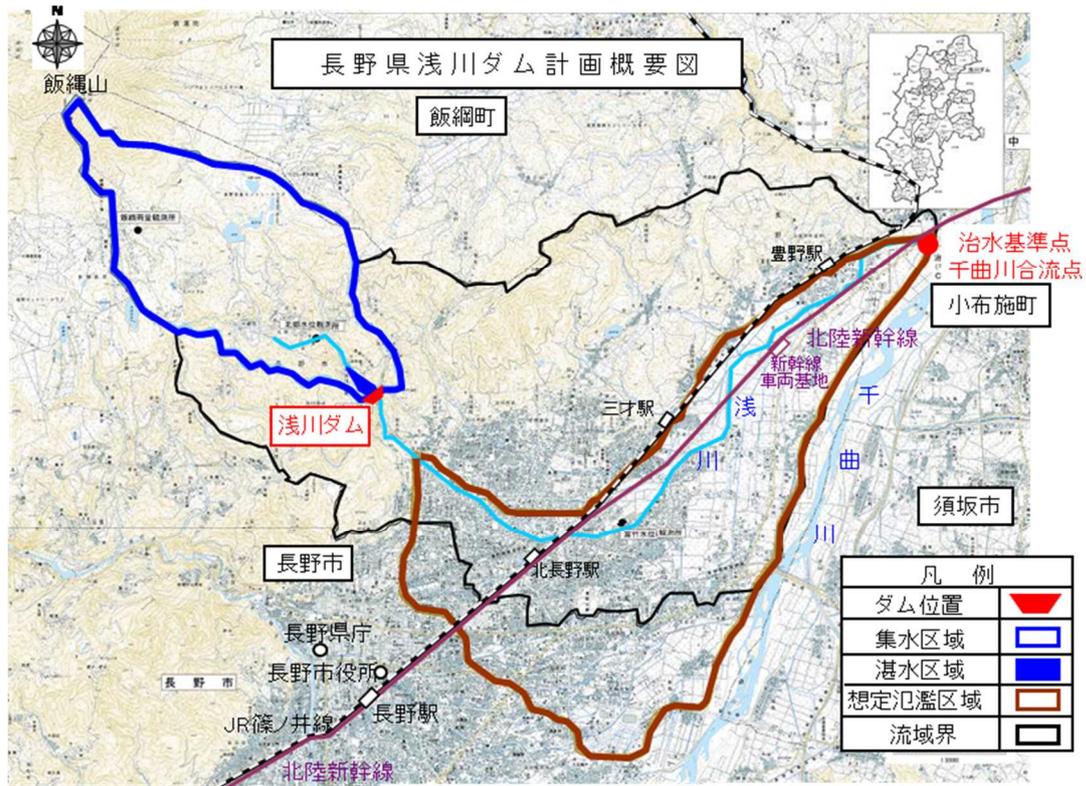
図 2.6.2 浅川ダム計画概要図

目的：洪水調節（浅川の外水対策として、治水安全度 1/100、千曲川との合流点で基本高水のピーク流量 $450\text{m}^3/\text{s}$ に対応 治水専用ダム（ $100\text{m}^3/\text{s}$ ）+河川改修（ $350\text{m}^3/\text{s}$ ）

形式：重力式コンクリートダム

ダム高：53m

堤頂長：165m

総貯水容量：110 万 m^3

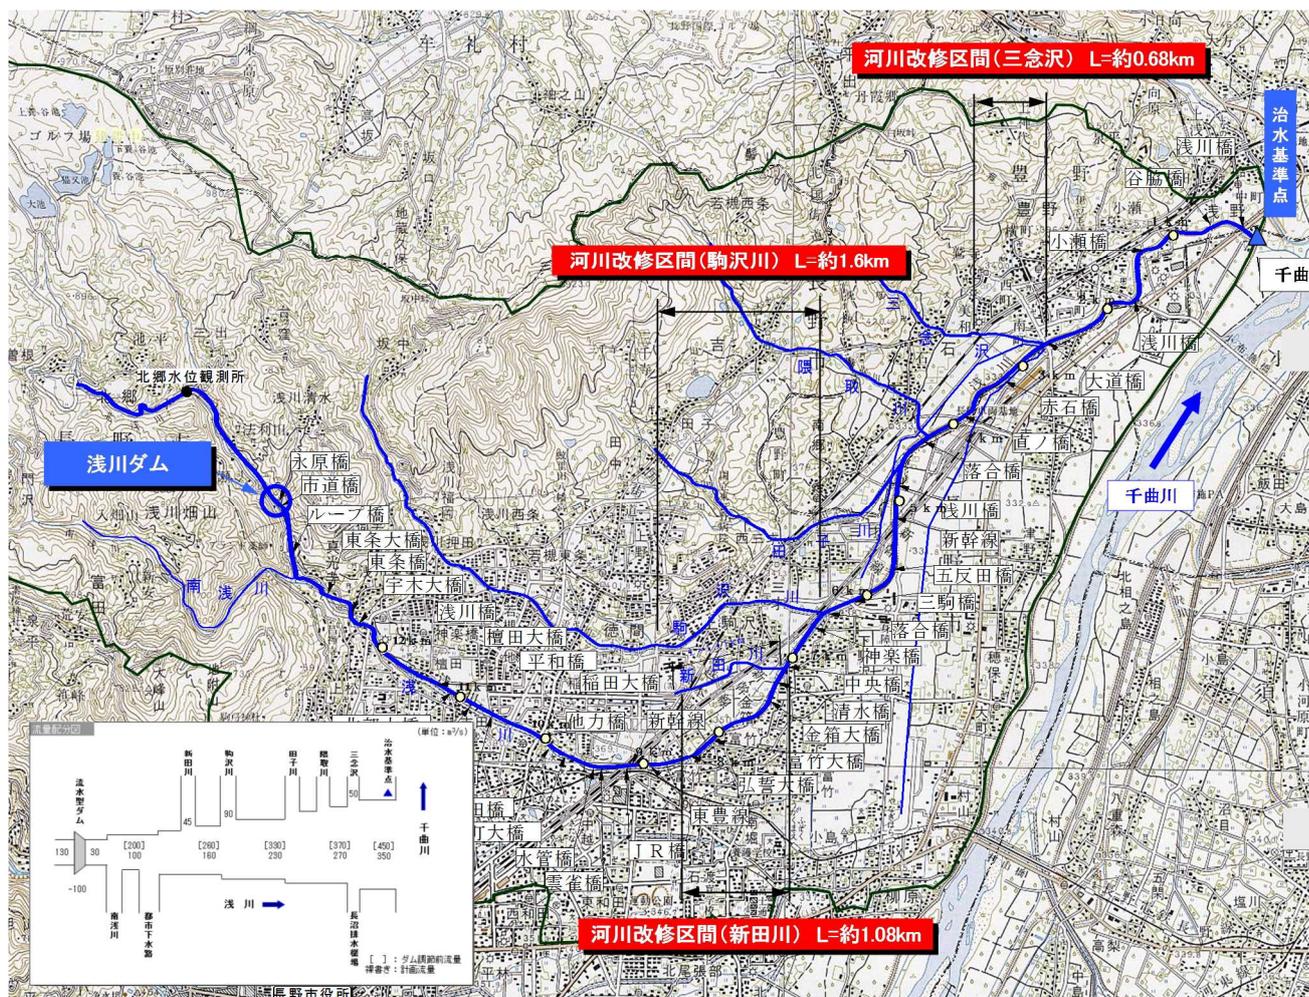
図 2.6.4 浅川支川改修状況

[概要] 改修延長：1.6km
改修内容：河道拡幅

[概要] 改修延長：0.68km
改修内容：河道拡幅

[概要] 改修延長：1.08km
改修内容：河道拡幅

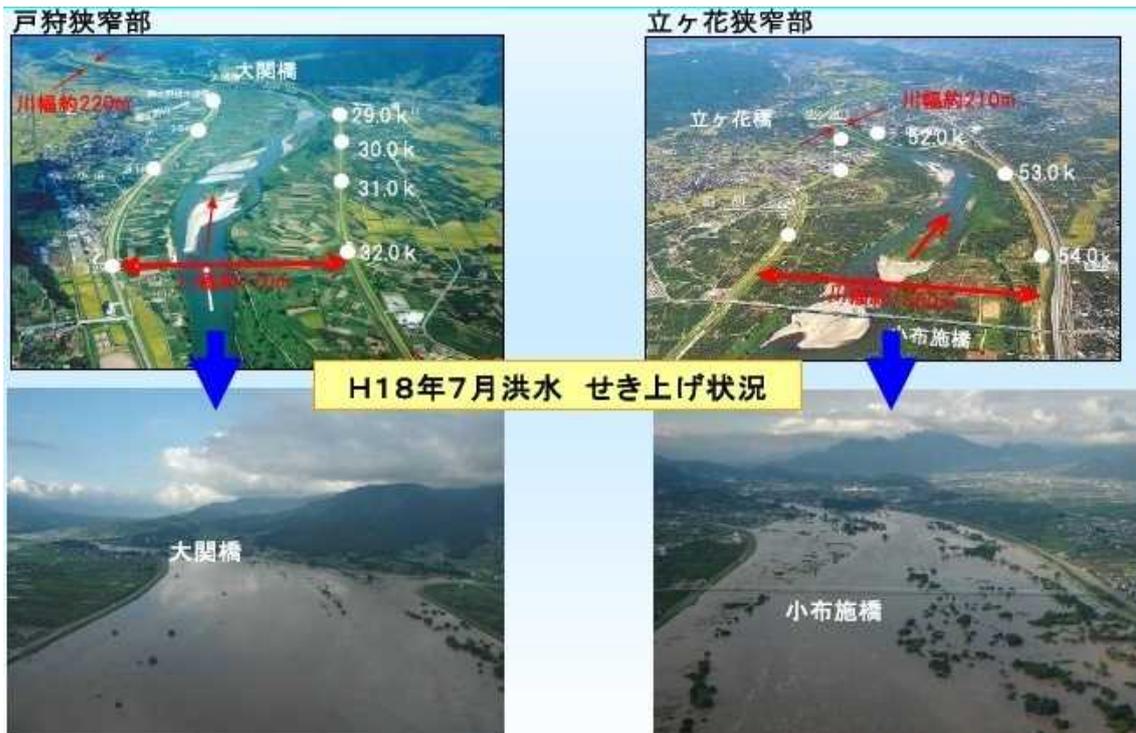
図 2.7.1 平成 18 年 7 月豪雨の洪水の状況

平成 18 年 7 月洪水の再度災害防止

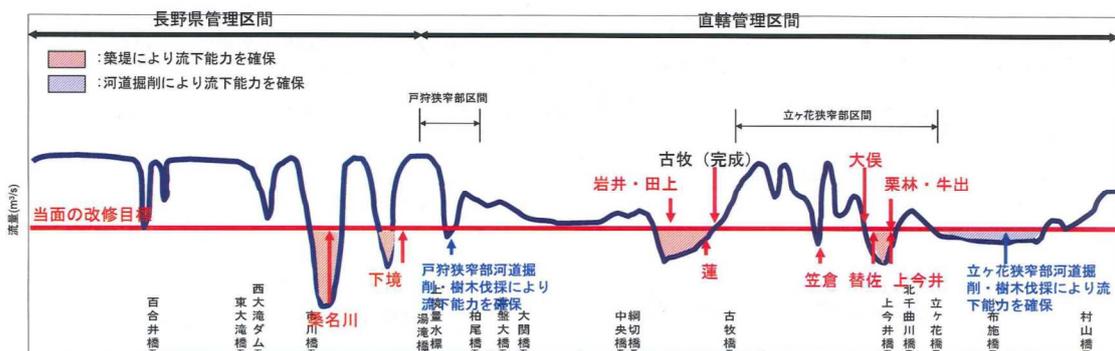
図 2.7.2 千曲川改修の当面の整備

- 1) 堤防の無い区間の築堤→古牧、替佐、笠倉、下境・桑名川（県区間）
- 2) 堤防及び高さが不足する区間の築堤→岩井・田上、蓮、栗林・牛出、上今井、大俣
- 3) 狭窄部区間の河道掘削→立ヶ花狭窄部区間、戸狩狭窄部区間

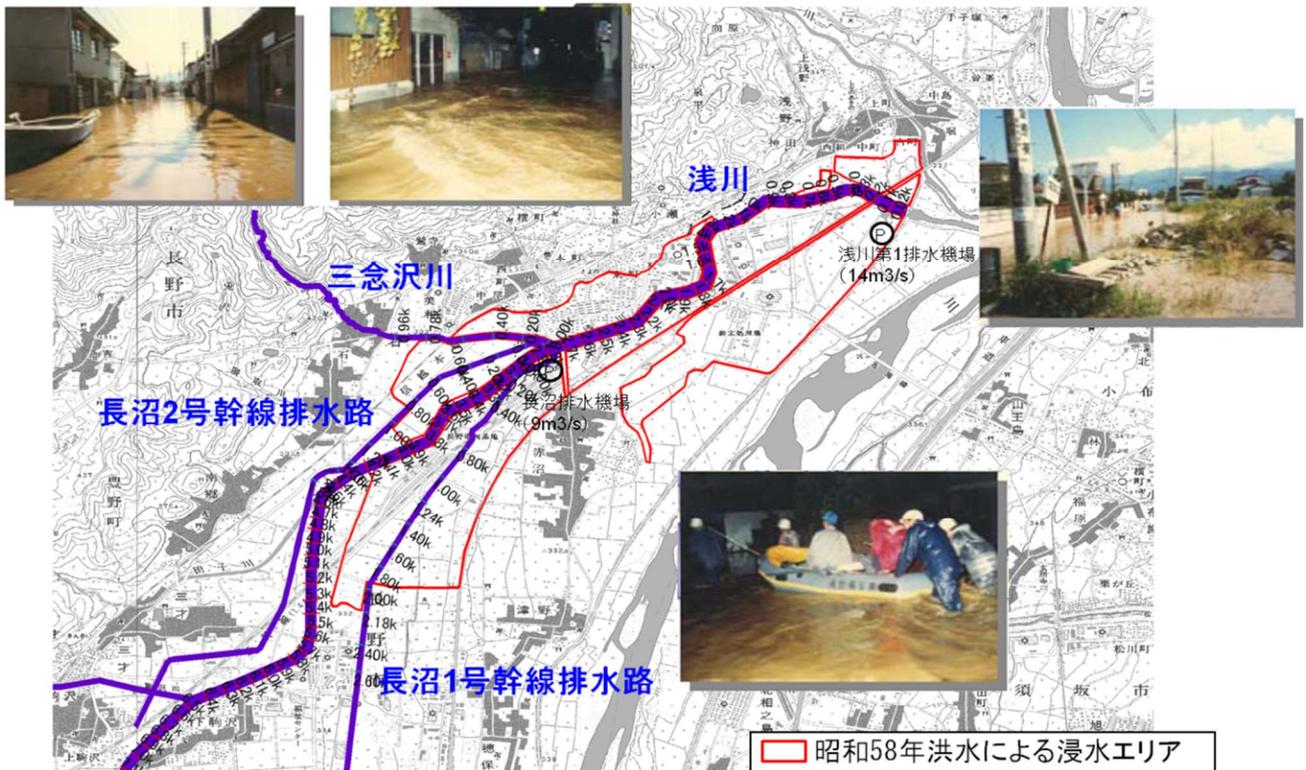
図 2.8.1 昭和 58 年 9 月 台風第 10 号の状況

台風第 10 号による豪雨が発生し、ポンプの排水能力を超過したため、248.5ha の浸水被害が発生した。この時の浅川排水機場のポンプ (14m³/s) は約 32 時間稼働し、のべ約 159 万 m³ の排水を行っている。図 2.8.1 は、昭和 58 年の 9 月洪水による浸水状況を示したものである。

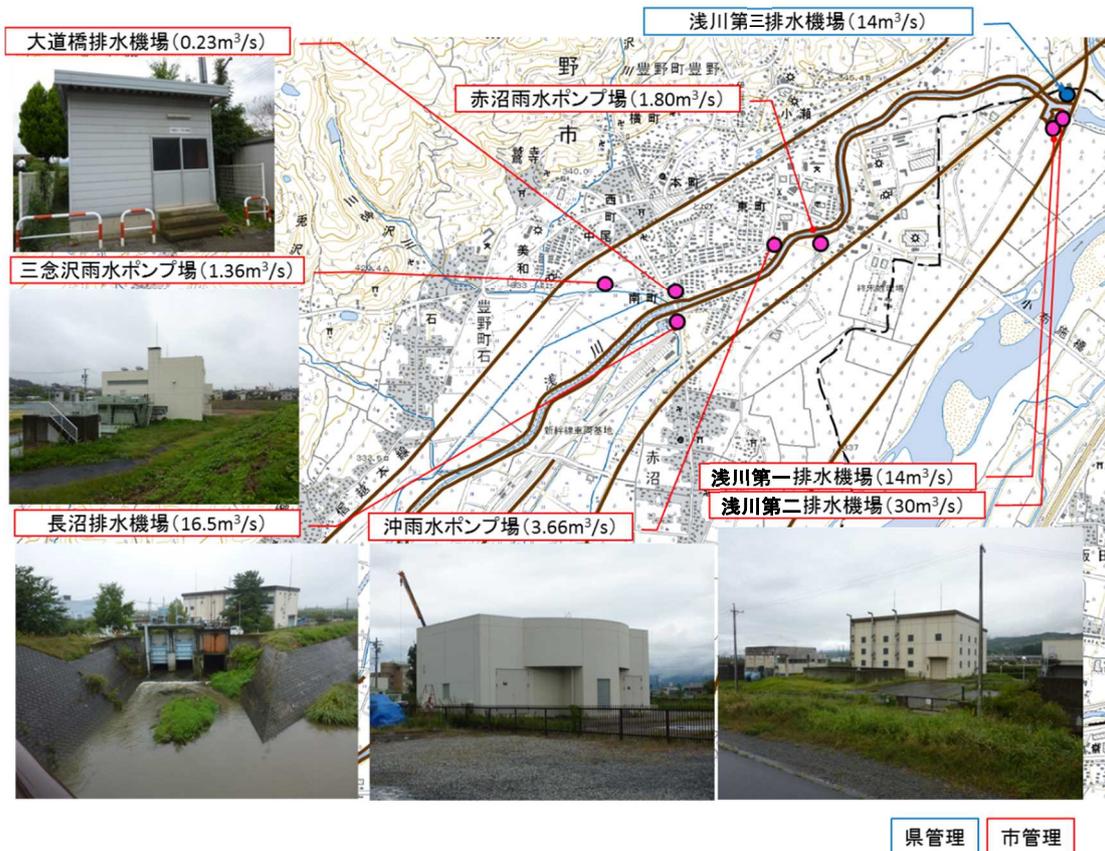
図 2.8.2 対象区域の排水機場・雨水ポンプ場設置状況

浅川と千曲川の合流部、及び支川（長沼一号、二号幹線排水路ほか）合流部上流の低地帯では、度々内水被害が発生していた。この内水を河川へ排除するために、昭和40年代から排水機場が設置されている（表2.8.2）。既往最大被害となった昭和58年9月の洪水を受けて、湛水防除事業により浅川第二排水機場 30m³/s が整備されている。また、浅川排水機場のポンプ増設を総合内水対策緊急事業により実施し、平成30年に浅川第3排水機場 14m³/s が整備されている。図2.8.2は、排水機場及び雨水ポンプの設置位置を示したものである。

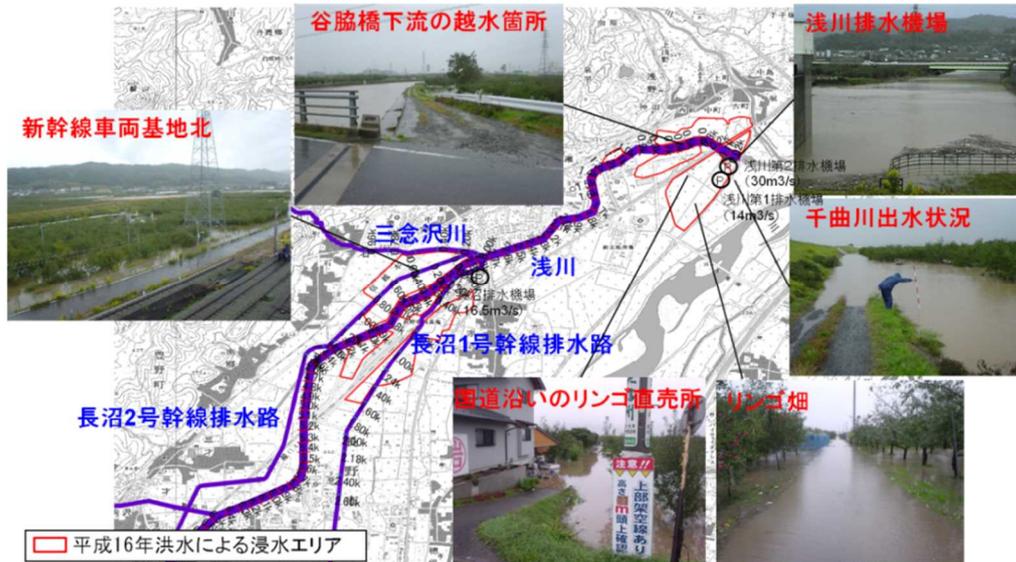
図 2.8.3 平成16年10月 台風第23号の状況

浅川排水機場のポンプ（44m³/s）が約26時間稼働し、のべ約316万m³の排水を行った。昭和58年の水害の後、浅川排水機場のポンプ能力が増強されたため浸水エリアは大きく減少したが、図2.8.3のように18.8haの浸水被害が発生している。

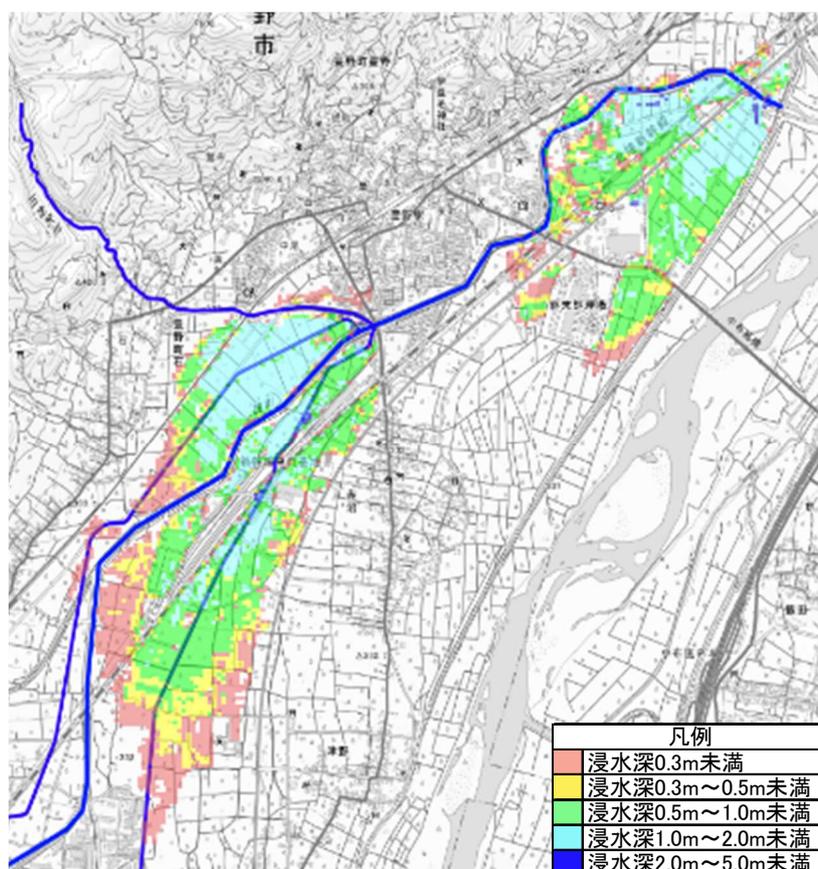
図 2.8.4 内水氾濫シミュレーション図

※「令和元年東日本台風（台風第 19 号）」において、穂保地区で千曲川が決壊したことによる外水氾濫の影響を除いた当日の内水氾濫をシミュレーションしたものである。

シミュレーション条件：ポンプ排水能力：58m³/s、千曲川への排水規制：8 時間 50 分

「令和元年東日本台風」については、穂保地区で千曲川が決壊したことによる外水氾濫の影響を除いた内水氾濫を再現するシミュレーションを実施した。

比較には、双方ともポンプ能力は令和元年 10 月時点での整備済の値を用いて行った。千曲川の排水規制時間はそれぞれ実際の規制時間を用いたが、規制時間が短い「昭和 58 年 9 月台風」の方が、浸水面積が大きな結果となった。

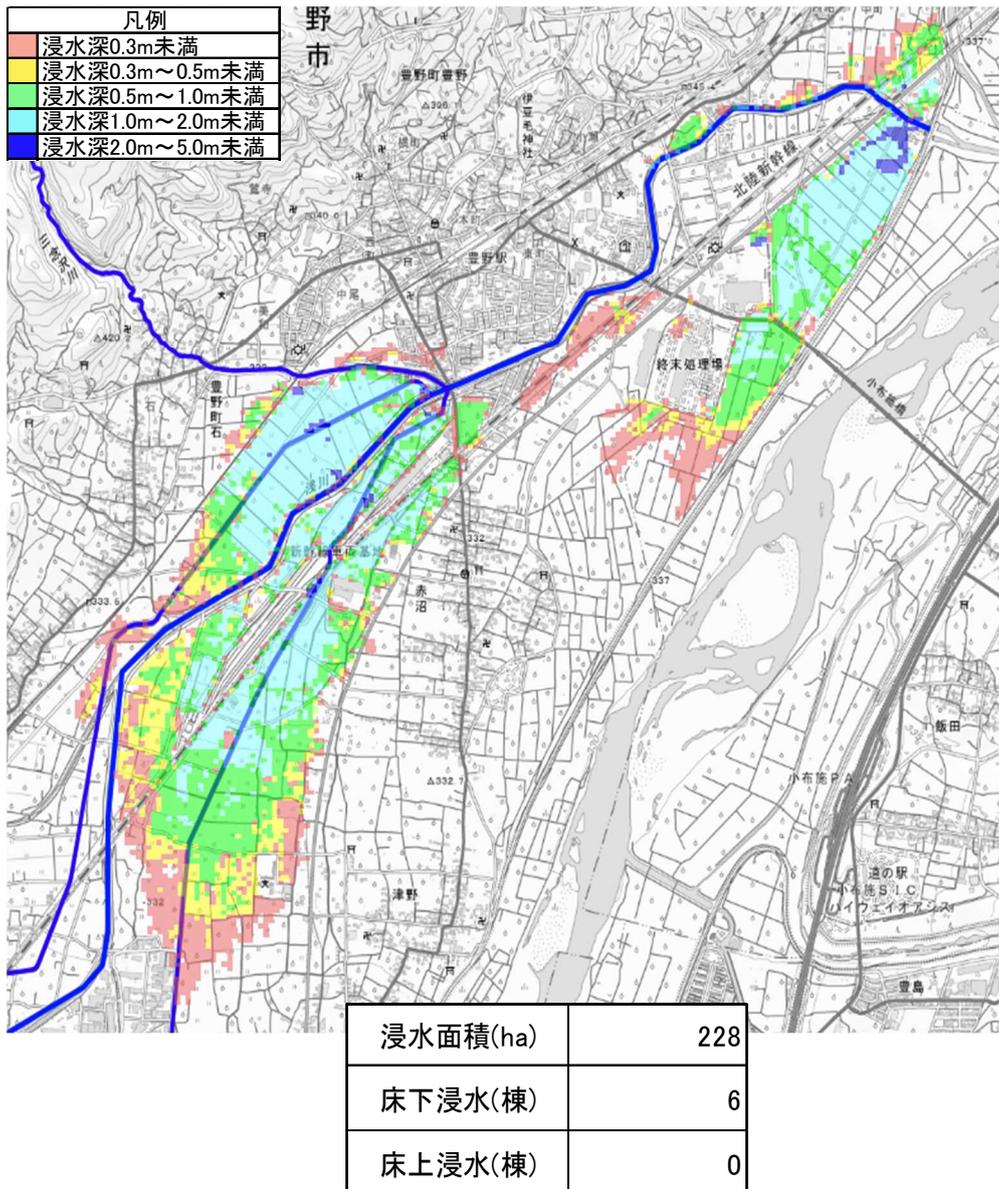
図 2.8.5 整備前倒し実施後のシミュレーション結果(令和元年東日本台風)

※「令和元年東日本台風(台風第 19 号)」と同規模の洪水に対して、千曲川の水位が計画高水位(H.W.L.)を越え、実績と同じ排水規制がかかったものとしてシミュレーションしたものである。

シミュレーション条件：ポンプ排水能力：65m³/s、千曲川への排水規制：8時間50分

本計画に位置付ける、排水機場の増設(7m³/s)、堤防嵩上げ、二線堤の整備を行った場合、「令和元年東日本台風(台風第 19 号)」における内水氾濫に対しても、宅地部での床上浸水被害は発生しない結果となった。

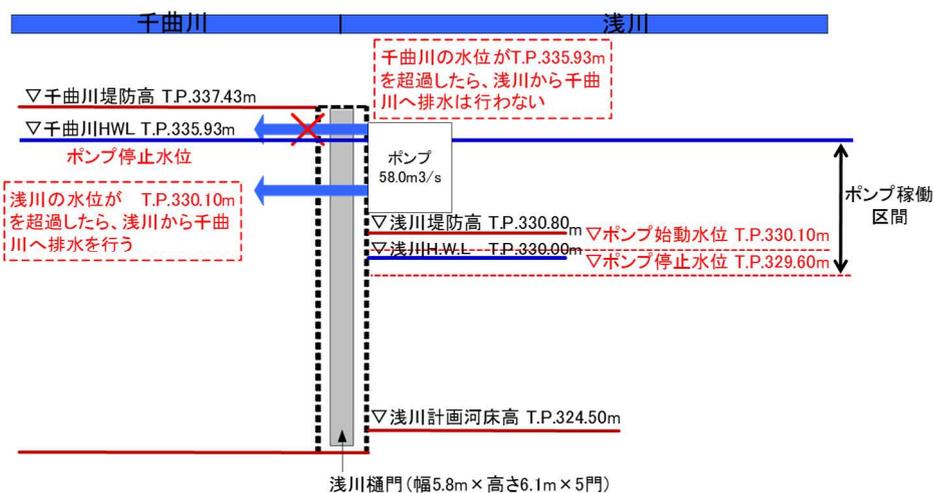
図 2.8.6 浅川と千曲川合流部の概要図

千曲川の堤防高は、図 2.8.6 に示したように浅川の堤防高より約 7m 高く、千曲川の水位上昇時は背水の影響により浅川流域で浸水被害が発生する。千曲川の河川水位が上昇し、浅川側に千曲川の河川水が流入し始めた時点で浅川樋門が閉まり、浅川の水位が T.P. 330.10m まで上昇すると浅川排水機場 58m³/s のポンプが稼働する。また、千曲川の水位が HWL (T.P. 335.93m) に達すると、浅川排水機場のポンプを停止させる。

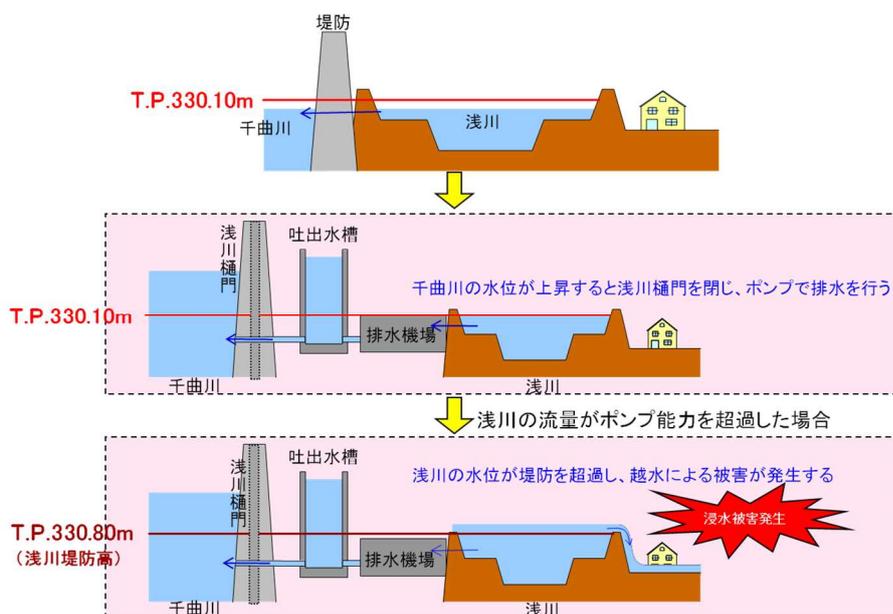
図 2.8.7 浅川と千曲川合流部の内水氾濫発生概要図

浅川と千曲川合流部での内水氾濫の要因は、図 2.8.7 及び図 2.8.8 の概要図のように、浅川の水位が T.P.330.10m（浅川排水機場ポンプ始動水位）を超過した場合、浅川排水機場のポンプで排水することにより、浅川流域の浸水を防止しているが、ポンプ能力を超える流量となった場合には、浅川の水が行き場を失い、浅川堤防から溢れだして浸水が発生する。また、千曲川の水位が計画高水位に達した場合には、ポンプを停止させることから浸水がさらに拡大する。

なお令和元年東日本台風（台風第 19 号）の際は、8 時間 50 分（10 月 13 日 0:10～9:00）の間、浅川からの排水が規制された。また昭和 58 年 9 月洪水の際も 6 時間の規制がかかっている。
