信濃川水系

北信圏域河川整備計画

(変更原案)

概要版

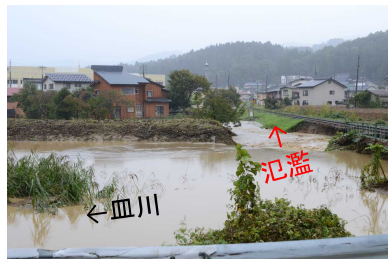
決壊地点

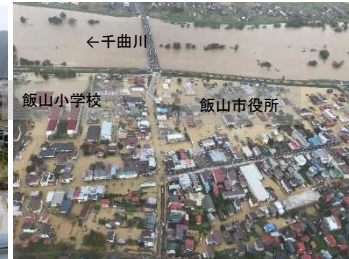
浸水範囲(飯山市街地)

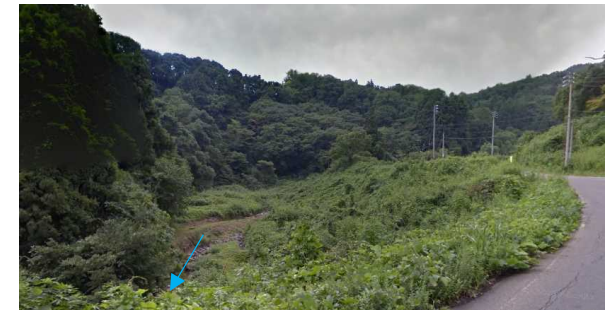
上流部の山地を流れる皿川(約13.0km)

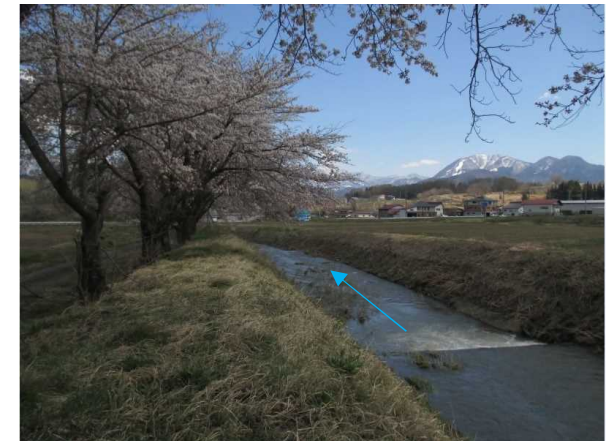
中流部の田畑を流れる皿川(約2.5km)

四ツ屋地区の桜堤

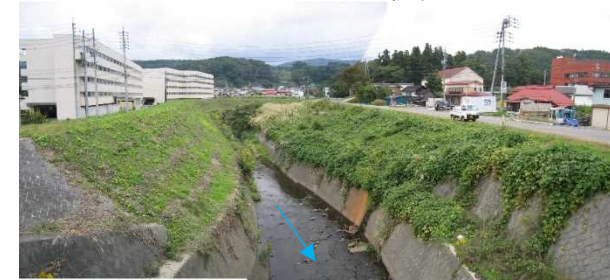
下流部の市街地を流れる皿川(約0.1km)

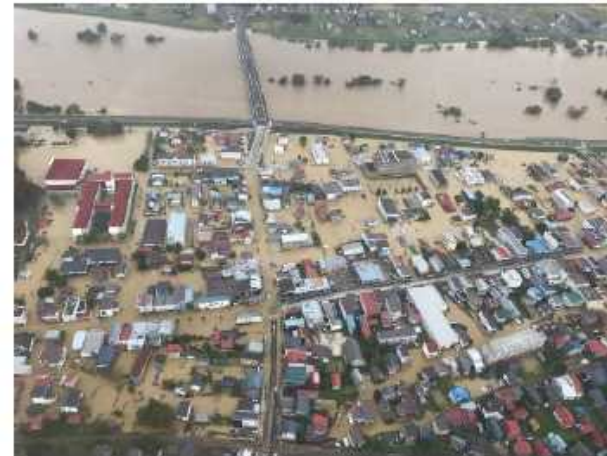
令和元年10月洪水 飯山市街地浸水状況(本文P15)

昭和58年9月の洪水では、千曲川本川において甚大な被害が発生し、当時、千曲川との合流部が自己流堤防であった皿川では、千曲川の背水により浸水被害が発生しました。この被害を受け、合流点には千曲川本川の堤防整備と併せて皿川樋門が設けられ、背水区間にはセミバック堤が整備されましたが、令和元年東日本台風では、千曲川本川の水位上昇に伴い、皿川において越水・破堤による内水氾濫が発生し、飯山市街地の広範囲で浸水被害が発生しました。

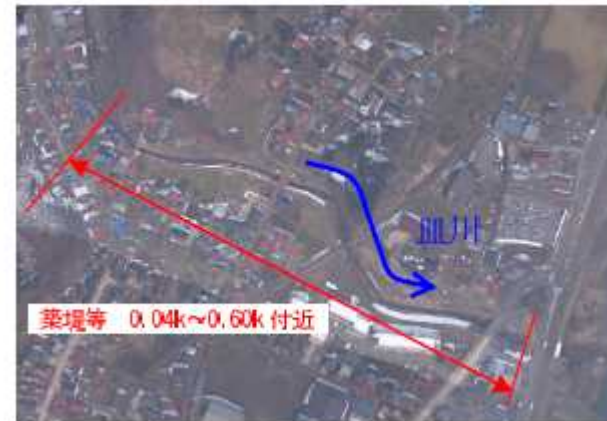
整備実施箇所(本文P29)

皿川では、沿川の人口や資産の集積状況、他河川の改修事業とのバランス等を考慮し、30年に1回程度の確率で発生すると予想される降雨により生ずる洪水を安全に流下させることのできる治水安全度を確保していますが、令和元年東日本台風では大規模な内水被害が発生したため、千曲川本川との合流点から上流約600m区間の堤防整備を実施し、同規模の洪水に対し、内水による浸水被害を防止することを目標とします。

河川名	施工の場所			河川整備の種類	機能の概要
	地先	左右岸区分	区間		
千曲川	栄村箕作地先～栄村月岡地先	右岸	6.6k～7.4k付近	築堤等	流下能力を向上させる
千曲川	野沢温泉村東大滝地先	右岸	12.0k～12.5k付近	築堤等	
千曲川	飯山市照岡地先～飯山市馬場地先	左岸	15.1k～17.7k付近	築堤等	
千曲川	飯山市下境地先	左岸	19.8k～20.5k付近	築堤等	
皿川	飯山市飯山市ノ口地先～飯山市飯山有尾	両岸	0.04k～0.6k付近	築堤等	内水被害防止・軽減
