第5章 ヒシ刈り取り場所のモニタリング調査

諏訪建設事務所

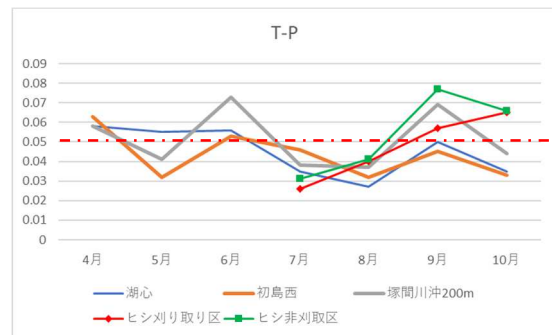
図 3 H30 年の全リン(T-P)の季節動向 (赤線が環境基準)

- ・全窒素（図 2）、全リン（図 3）は季節と共に右肩上がりで上昇した。この傾向は公共用水域の速報値とも概ね一致している。
- ・溶存酸素（図 4）は 8 月に上昇し、9 月に下降する不規則な変動を確認したが、この傾向は公共用水域の速報値とも概ね一致している。
- ・化学的酸素要求量（図 5）は 9 月に上昇する山型を示した。
- ・全窒素、全リン、化学的酸素要求量の 3 項目についてはいずれもヒシ刈り取り区における数値がヒシ非刈取区の数値より若干改善が見られている。溶存酸素に関してはヒシ非刈取区の方が若干高い傾向があった。

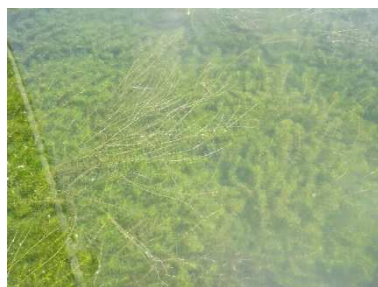
写真1 水面まで達したクロモ

- ・本年もヒシは諏訪湖の面積のおよそ12.3%（長野県水産試験場諏訪支場発表）で繁茂した。一方、ヒシ以外にもクロモが大繁殖しており（写真1）、ヒシが生育する隙間にまで生育が確認された（写真の水の中にもクロモを確認した）。

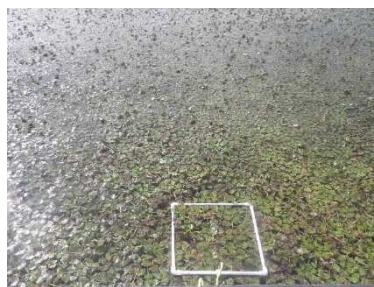
写真2 水面を覆い尽くすヒシ

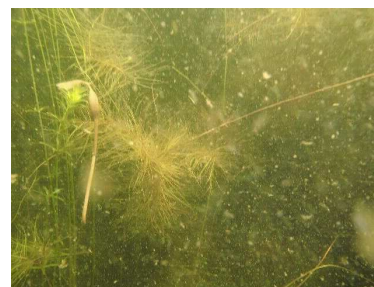
写真3 ヒシの繁茂する水中のクロモ
