5.1. 調査地点及び調査項目

## 5.2. 水質等調査結果の概要

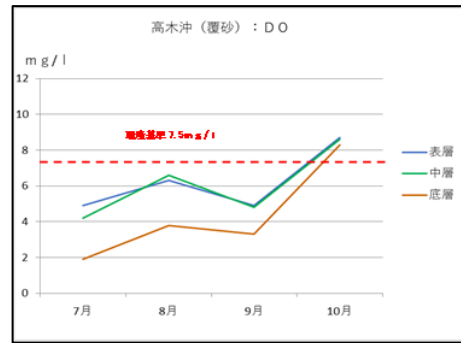
ヒシが繁茂していた7、8月頃の高木沖（非覆砂・覆砂）及び有賀沖（非覆砂）は底層でDOは低く、ヒシ繁茂の影響によるものと思われた。また、覆砂工事の行われた高木沖（覆砂）は8月以後ヒシがなかったにもかかわらず、底層では9月までDOの低い状態が続いた。ヒシがほとんどの場所で枯れた10月には、ヒシがわずかに残っていた高木沖（非覆砂）の底層を除き概ね環境基準を満たす値となった。

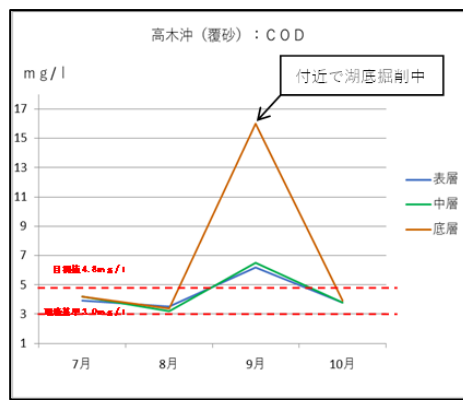
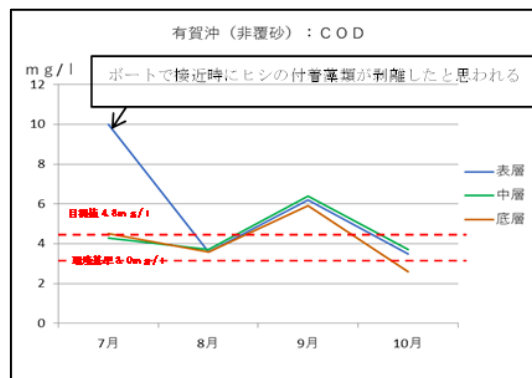
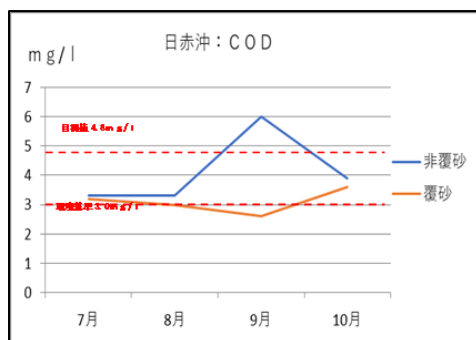
ヒシの繁茂状況にかかわらず7、8月には、人為的影響のない地点・階層で目標値以下の低い状態であったが、9月には日赤沖（覆砂）を除き目標値を超えるまでに高くなり、10月にすべての地点で再度目標値以下に低くなった。

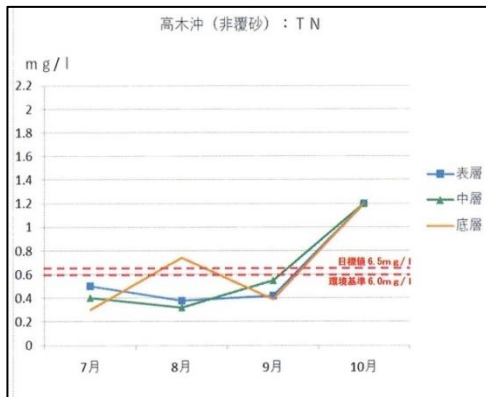
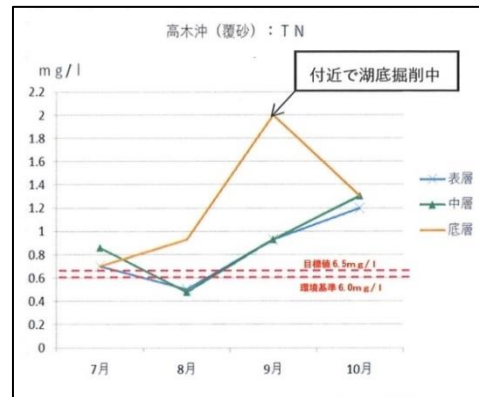
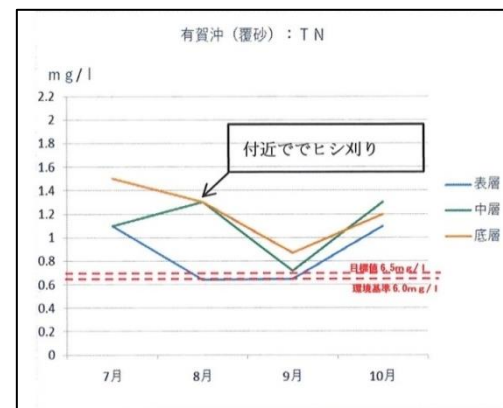
ヒシが繁茂していた高木沖（非覆砂）では7～9月にTNが低い傾向が見られた。ヒシがほとんど枯れた10月には人為的影響のないすべての地点・階層で高くなった。

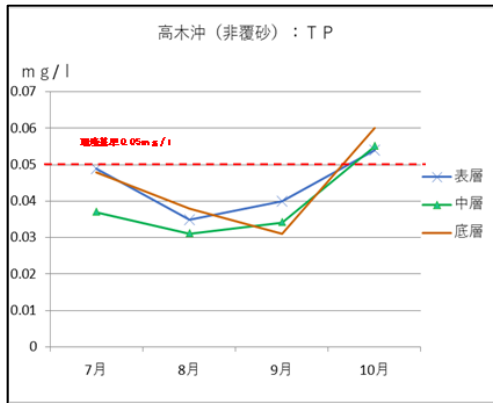
ヒシが繁茂していた高木沖（非覆砂）では7～9月にTPが低い傾向が見られたが、10月には高くなった。一方で、有賀沖や高木沖（覆砂）では10月にTPが低下する傾向が見られた。
