野尻湖の水草帯の復元と保全に関する研究

長野県環境保全研究所
大場政哉

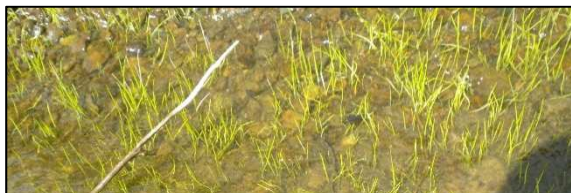
写真1 ホタルイ属

平成 29 年 8 月に芙蓉荘横実験区で定点調査した際、実験区の外でホタルイ属が確認された。この地点の他、湖西部のキャンプ場付近でもホタルイ属をまばらに確認した。いずれの地点でも他の種類の水草は確認されなかった。

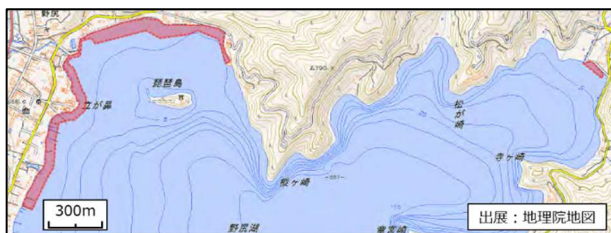
図2 水草復元範囲（ホタルイ属の分布）

同地点の平成 29 年 9 月調査では、分布が東西に拡大し、国土地理院ホームページの地図機能による概算範囲は約 54,000 m²であった。ホタルイ属は 8 月調査時よりも成長し群生地も散見され、また同地点でヒルムシロ属とセキショウモ属も数個体確認された。10 月以降の調査ではホタルイ属の分布が更に広がり、その範囲は約 100,000 m²に及んだ。ただし、沿岸からの観察が難しい地点は観察できておらず、特に湖南部の調査は今後の検討課題である。

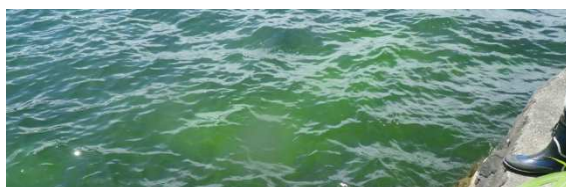
写真2 糸状藻類のマット

平成 29 年 8 月、定点の菅川実験区及び古海用水周辺でアオミドロ様の糸状緑藻が湖底及び護岸壁面に確認され、一部はマット状に密集していた。なお、古海用水より西側は足場が悪いため、踏査が可能な範囲のみで観察した。
