令和2年度 諏訪湖内の流況調査業務

報 告 書

令和3年3月

本業務は、諏訪湖における貧酸素水塊の発生メカニズムの解明に向けた基礎データを収集するために、流向流速計を用いて諏訪湖内の水の流れを把握するとともに、諏訪湖上の風向風速等を調査して湖上の気象状況を把握し、湖上の気象状況が湖水の流動に与える影響について考察を行うものである。

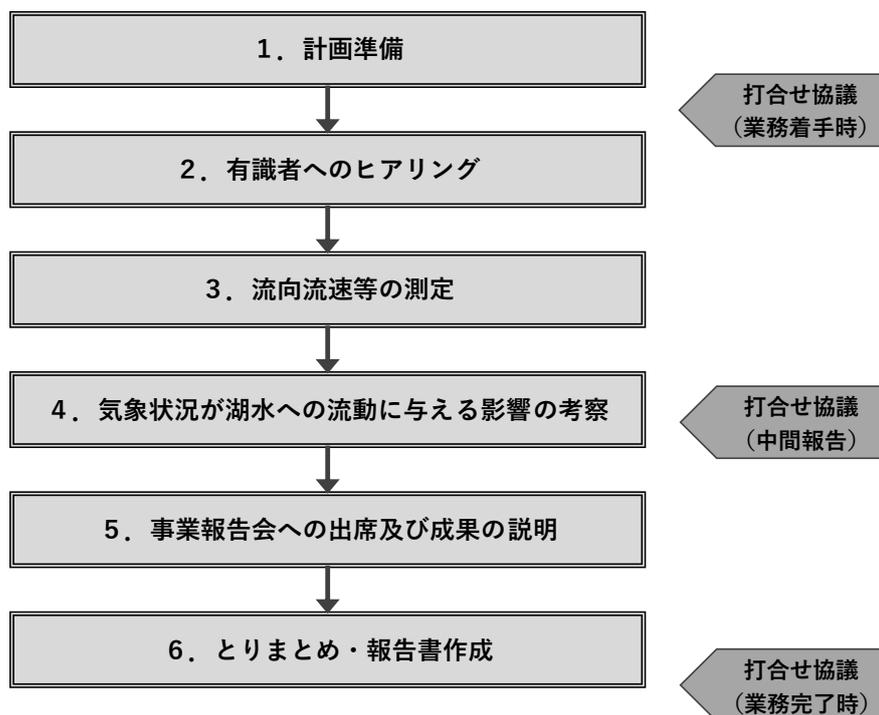
図 1.1 業務実施フロー

本業務の実施フロー及び業務構成・数量を図 1.1、表 1.1 に示す。

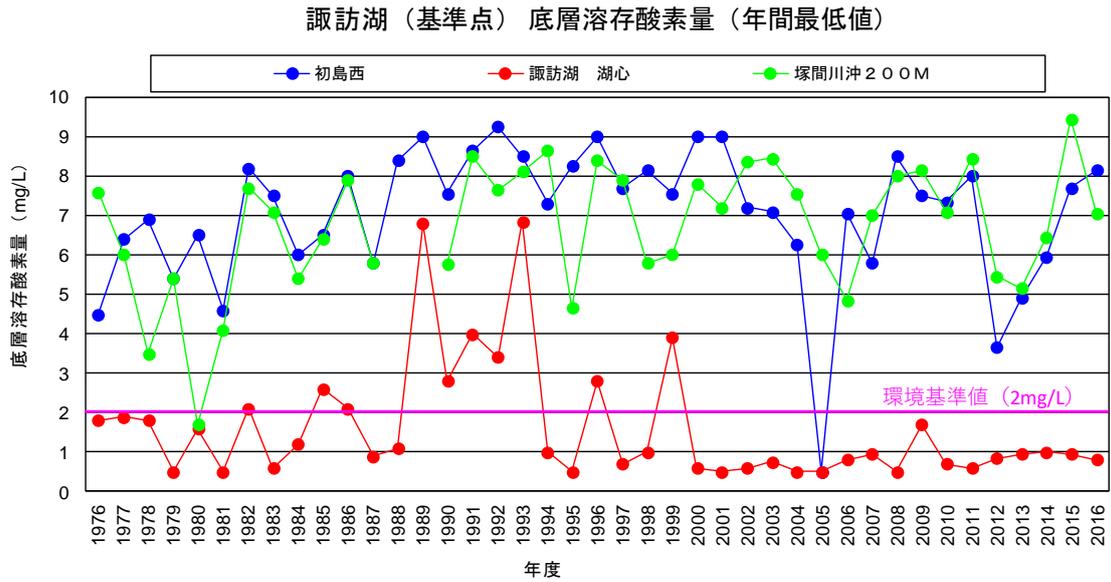
図 1.2 諏訪湖の底層溶存酸素量における年間最低値の経年変化

諏訪湖の底層溶存酸素量は、図1.2に示すように湖心では1976年度以降、年間最低値※が2mg/L（2016年3月に追加された環境基準で一番低い基準値）を下回ることが非常に多い状況である。また、長野県ホームページ「諏訪湖の溶存酸素（DO）濃度等の調査について」によると、2017年（平成29年）、2018年（平成30年）の湖内6地点の連続測定データでは7月中旬～8月中旬にかけて水深4m以深の層で2mg/L未滿となる状況が断続的に発生しており、湖内21地点の全面調査結果においても溶存酸素濃度の低い面積が広範囲にわたっている状況がみられている（図1.3参照）

注：1. 底層の値は、湖底から原則 0.5m の地点における測定結果である。

2. 底層溶存酸素量が 0.5mg/L 未満は、0.5mg/L としている。

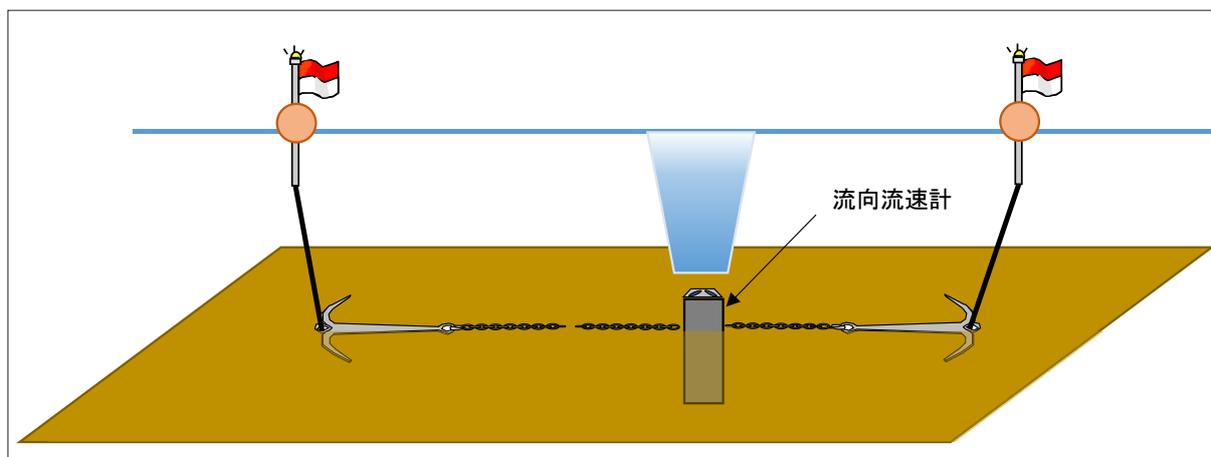
図 2.1 流向流速計の設置方法の案

流向流速計の設置イメージを図 2.1 に示す。上記の要件を満たす流向流速計として、本業務では超音波流速計の 1 つである Nortek 社製の Aquadopp Profiler 2MHz を使用する。Aquadopp Profiler 2MHz の外観、技術仕様及び設置状況の例を図 2.2 に示す。また、風向風速計の技術仕様及び設置イメージを図 2.3 に示す。

測定地点は、1.4 諏訪湖における貧酸素水塊発生状況の概要 に示す諏訪湖の特性を踏まえ、湖内の流動及び諏訪湖上の気象状況を的確に捉えられる地点とし、かつ、測定期間は貧酸素水塊の発生状況を含む 2 ヶ月程度の期間とし、事前に委託者との協議のうえで決定した。流向流速計の設定は測定間隔 10 分、層厚 20cm とし、測定開始後 1 ヶ月程度で機器点検を行った。風向風速計の設定についても、データの記録は 10 分毎とした。

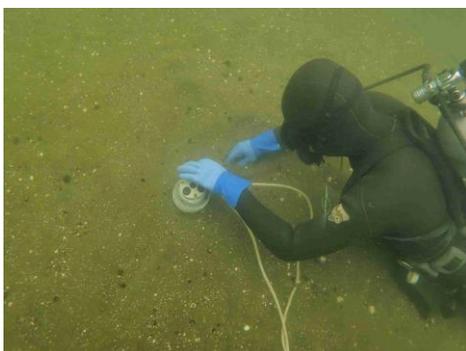
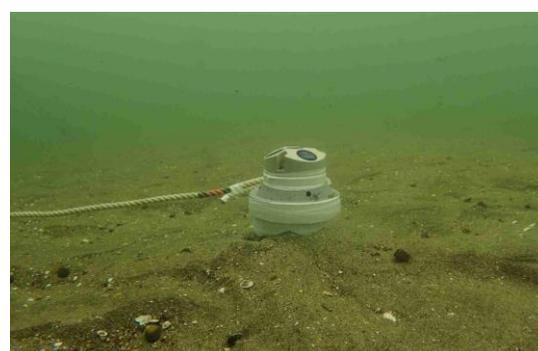
図 2.2 流向流速計 (Aquadopp Profiler 2MHz) の外觀、技術仕様及び設置例

(設置状況の例)

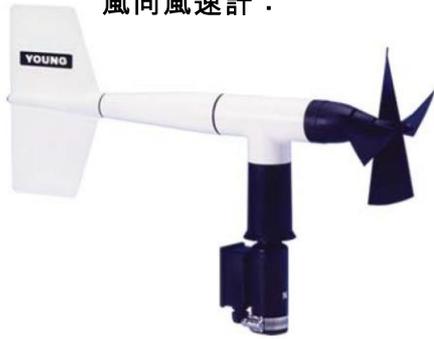
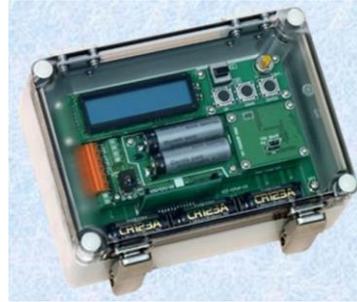
図 2.3(1) 風向風速計(KADEC21-KAZE/KDC-S04)の外観、技術仕様及び設置イメージ

風向風速計 :

データロガー :

測定範囲	0~90m/s(風速)、0~355°(風向)
検出方法	発信方式(風速)、ポテンシオメータ(風向)
出力範囲	0.098m/s/Hz(風速)、0~10KΩ(風向)
起動風速	0.9m/s、0.9m/s(5°)、1.3m/s(10°)
耐風速	100m/s
寸法/重量/材質	370H×550W/1.0Kg/ABS樹脂、ポリプロピレン

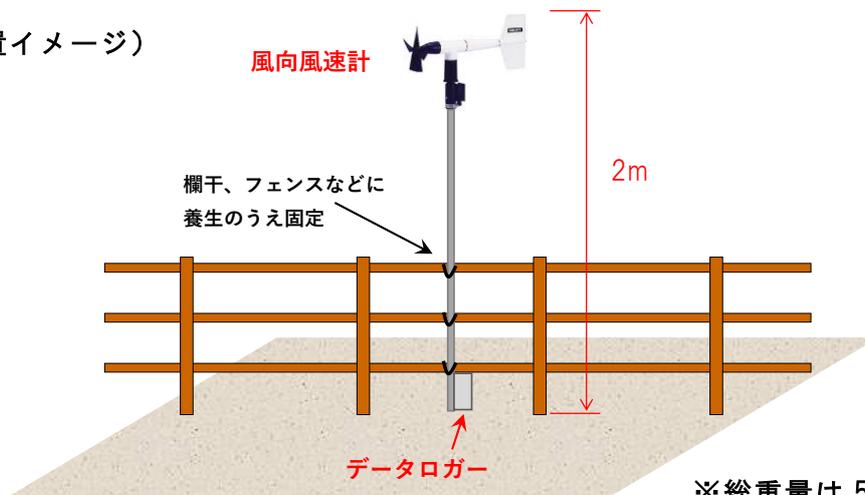
※総重量は 5kg 程度。

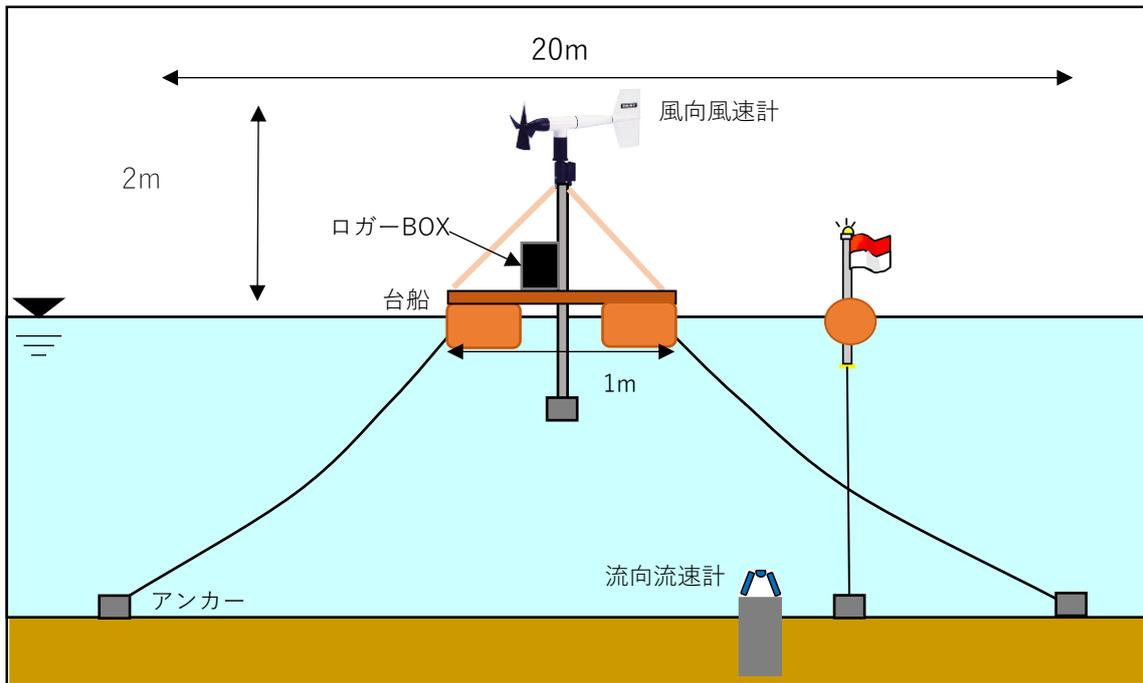
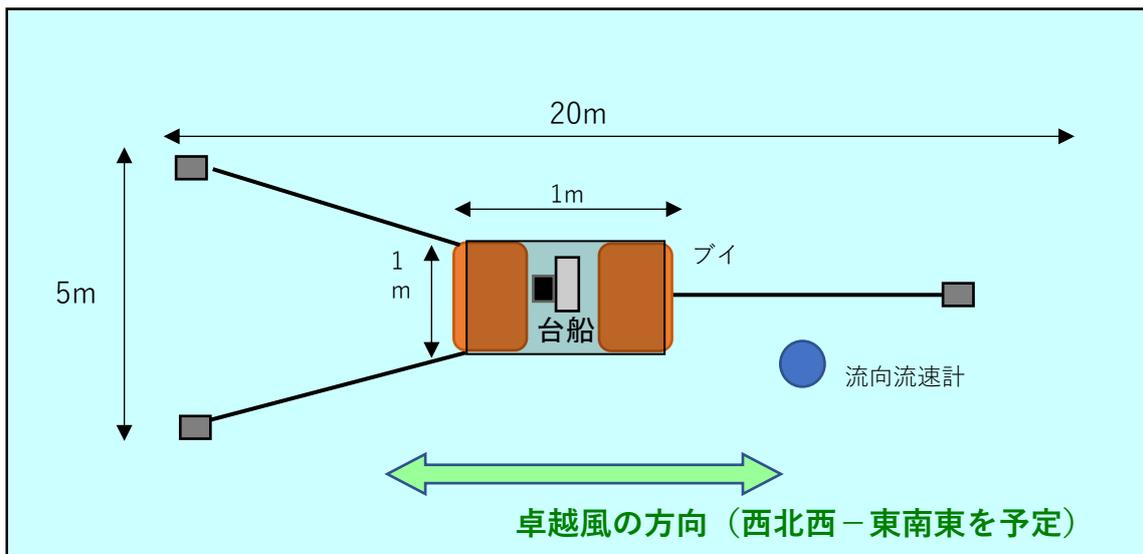
図 2.3(2) 風向風速計 (KADEC21-KAZE/KDC-S04) の外観、技術仕様及び設置イメージ

(湖心設置イメージ)

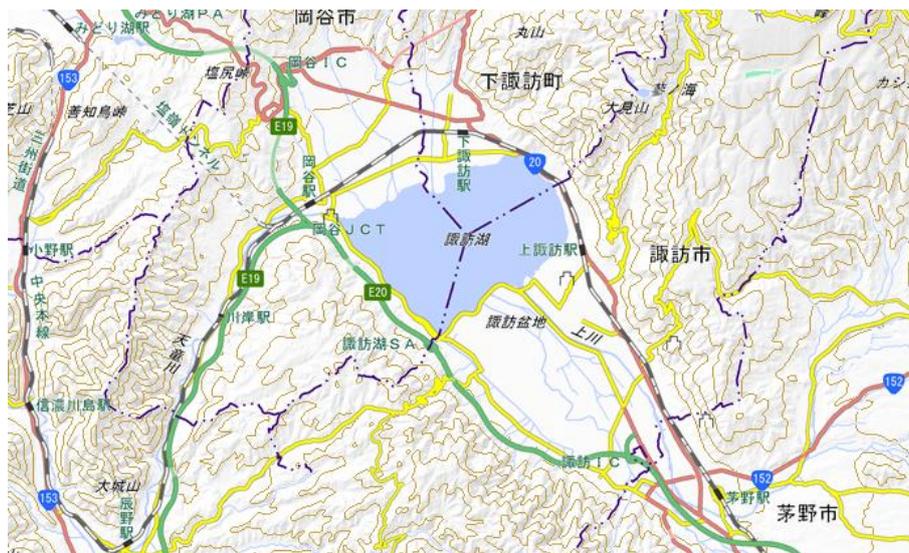
図 2.4 諏訪湖周辺の地形 出典) 国土地理院

諏訪湖周辺の地形を図 2.4 に示すが、諏訪湖が位置する諏訪盆地は東西を山に挟まれており、塩尻峠－茅野を結ぶ北西－南東方向に開けた地形となっている。ただし、塩尻峠、茅野ともに谷になっており、一方諏訪湖は諏訪盆地に位置するので、湖上で風況が一様であるとは限らず、風況によっては湖内に水平循環流が生じる可能性が考えられる。実際に豊田ら²によって、湖上風の非一様性が湖流に大きく影響していることが示されている。これらを踏まえ、風向風速計の設置位置は、気象庁アメダス観測点である諏訪から離れた 3 地点（大沢、赤砂崎公園、釜口水門）及び湖心において測定を行うものとした。なお、湖心については既存の観測筏の近傍に設置した。

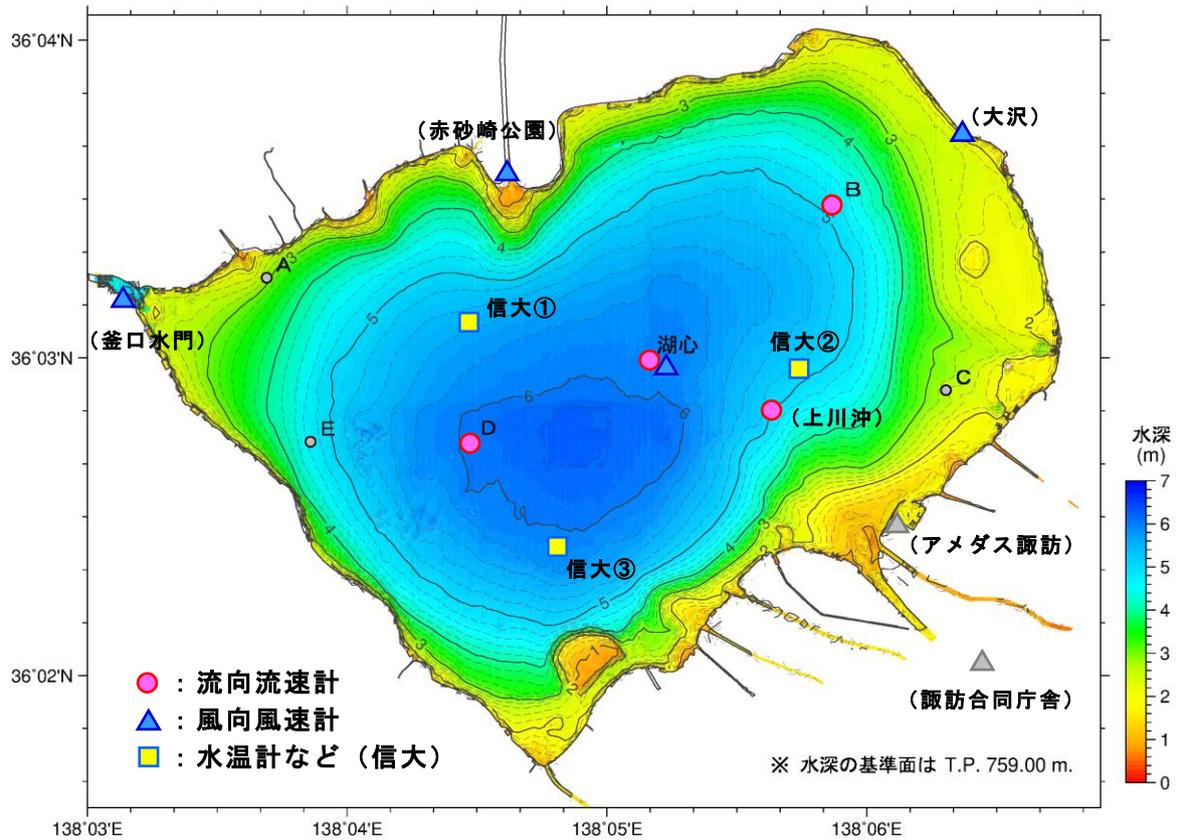
図 2.5 流向流速計及び風向風速計による測定地点

測定地点を図 2.5 に示す。流向流速計による測定地点は、過年度検討成果における諏訪湖内の各測定地点の重要度を踏まえ、過年度より信州大学が測定している湖心付近のほか湖内 3 地点（諏訪湖北東側（B 地点）、南東側（上川沖）、西側（D 地点））における測定とした。また、風向風速計は、諏訪湖の湖上風の強さ及びその偏りが湖流に与える影響を把握するために、4 地点配置した。このほか、同時期に信州大学による水温・底層 DO 濃度の連続測定が予定されており、図 2.5 にはその測定地点もあわせて示した。

※湖心、地点 A～E 及び信大①～③は、今年度の長野県・信州大学の測定地点である。
各地点の座標は以下の通りである。

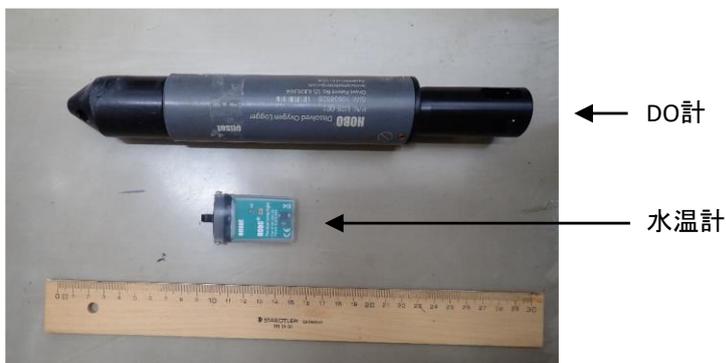
図 2.6 水温の連続測定イメージ(信州大学)

ブイを設置し、5水深で水温を10分間隔で測定する。
信大③では、最深部で溶存酸素も測定する。

- 信大①：湖心と長野県A地点との中間点、水深5m以上
- 信大②：湖心と長野県C地点との中間点、水深5m以上
- 信大③：湖心から南西方向、水深5m以上

- 水温計：Onset社 HOBO UA-002-008 もしくは UA-002-064
- DO計（信大③最深部のみ）：Onset社 HOBO U26-001

なお、信州大学による水温連続測定（信大③では湖底で DO 濃度も測定）のイメージは
図 2.6 の通りである。

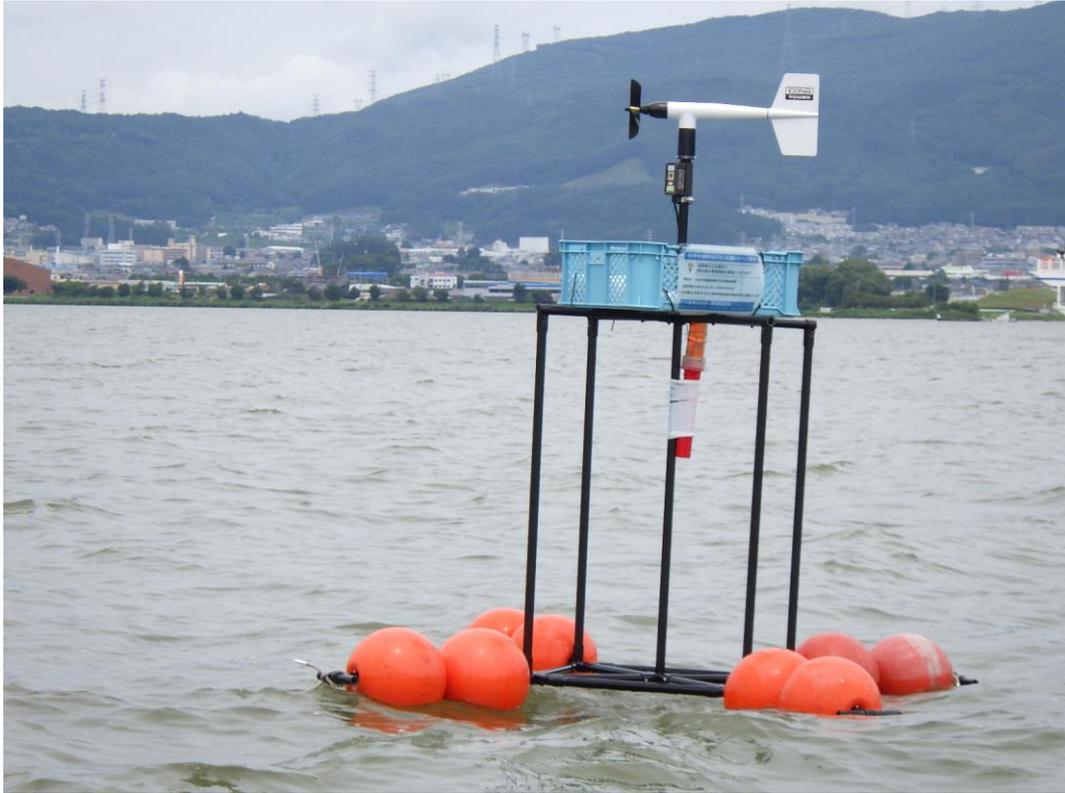
写真 2.1(1) 風向風速計の設置状況(湖心)

風向風速測定および流向流速測定の作業状況を表 2.1 に、風向風速計の設置状況を写真 2.1 に示す。流向流速計については、2020 年 8 月 12 日に一回引き上げ、陸上においてデータ回収及び点検を行い、翌日 8 月 13 日に同じ地点に再設置した。また、測定期間の開始・終了時点において設置地点の水深を測定し、これと釜口水門³の水位データから設置地点の標高を算出した（表 2.2 参照）。

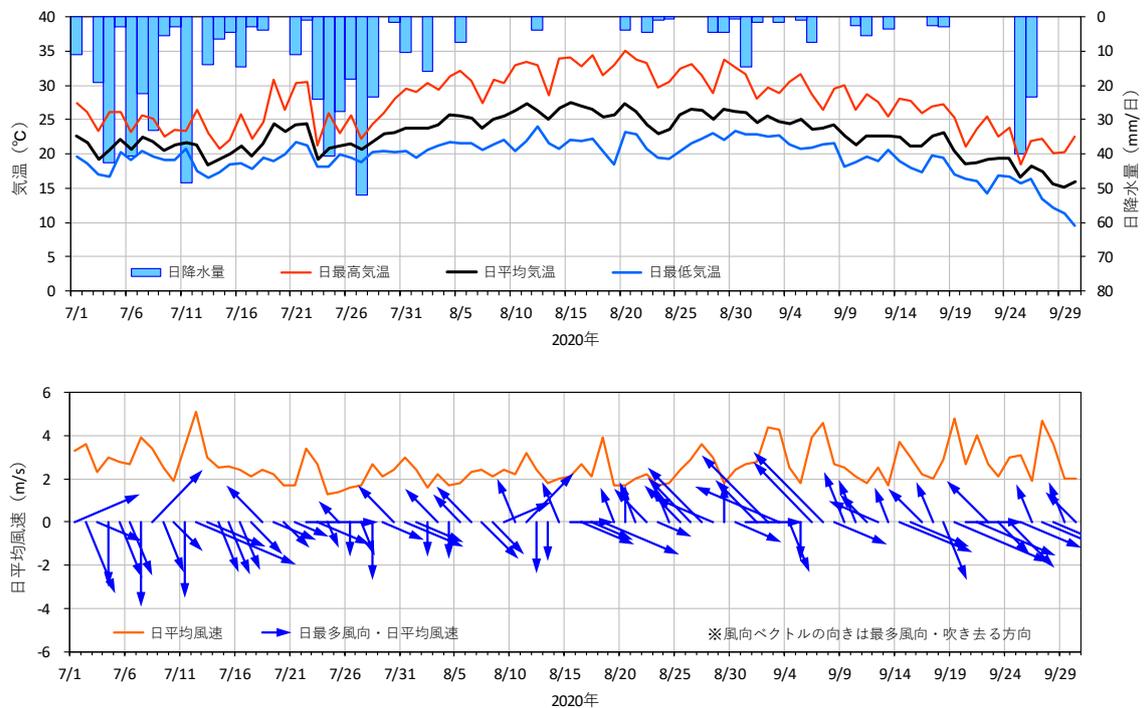
図 2.7 諏訪の気温・降水量・風況(気象庁アメダスデータ、2020年7月～9月)

測定期間前後の諏訪の気温・降水量・風況を図 2.7 に示す。測定期間の気象の概要は以下の通りであった。

- ・ 7月下旬は、梅雨前線および低気圧の通過のため降雨が続き、特に7月22日は風が比較的強かった。
- ・ 8月中は高気圧に覆われ、天気は晴れが多かった。8月18日の風がやや強くなっていた。
- ・ 8月31日から9月3日にかけて、台風9号の接近（台風は東シナ海を北上し九州に接近、その後も北上を続けた）による降雨及び強風、9月7日から8日も台風10号の接近（台風は奄美大島付近を北上し九州に接近、その後も北上を続け、日本海に抜けた）による強風があった。

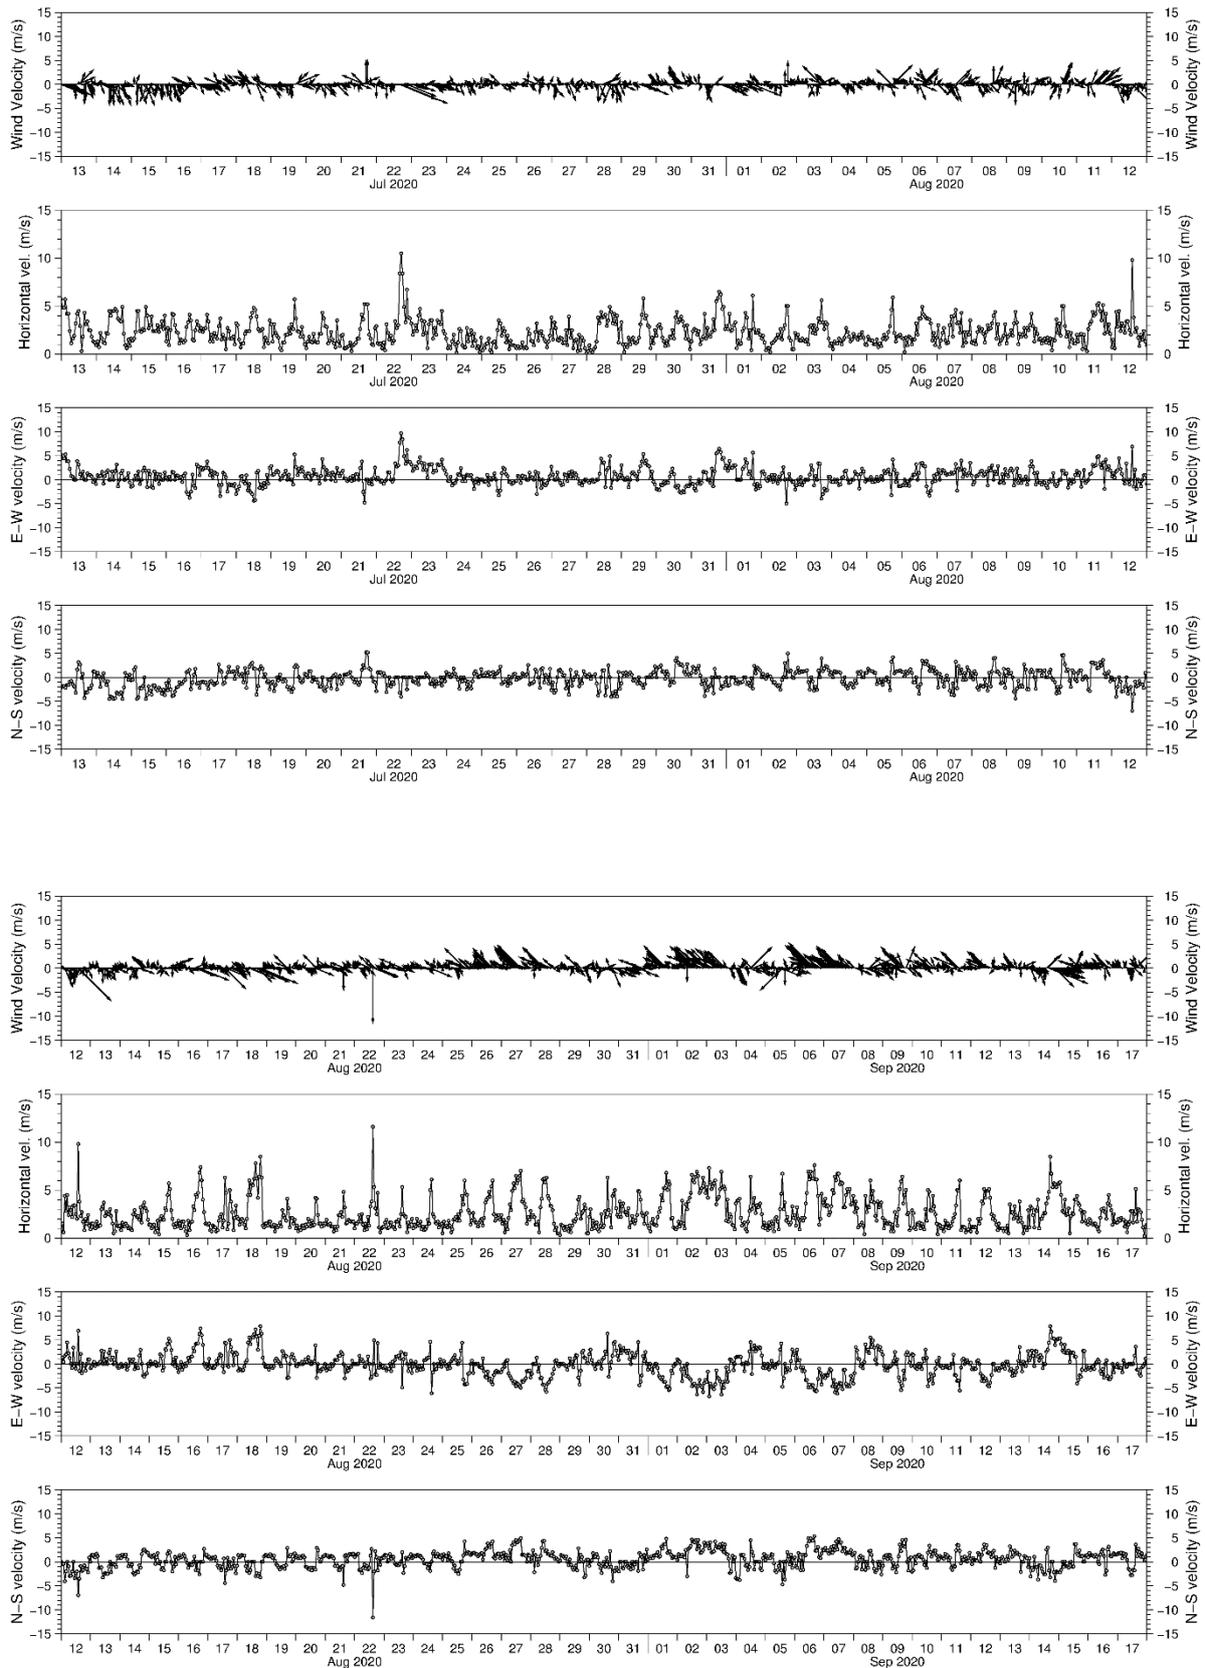
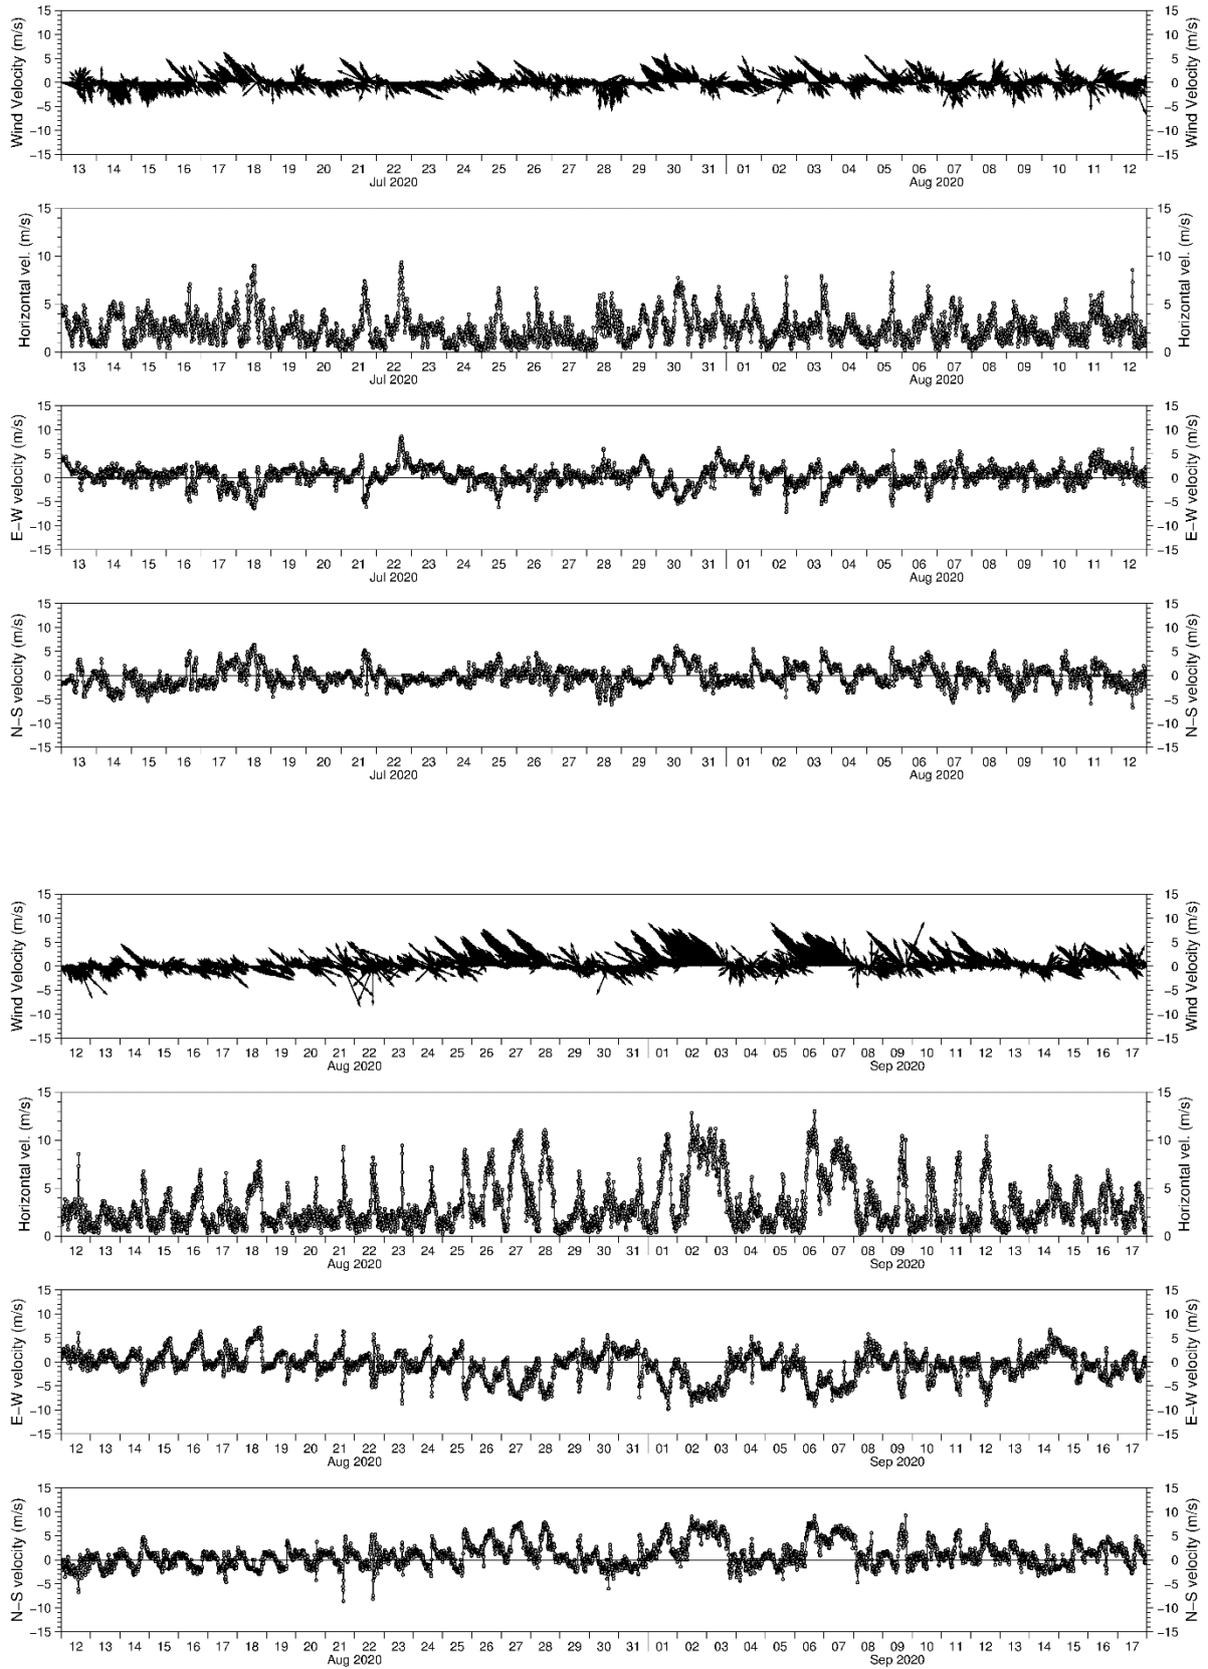
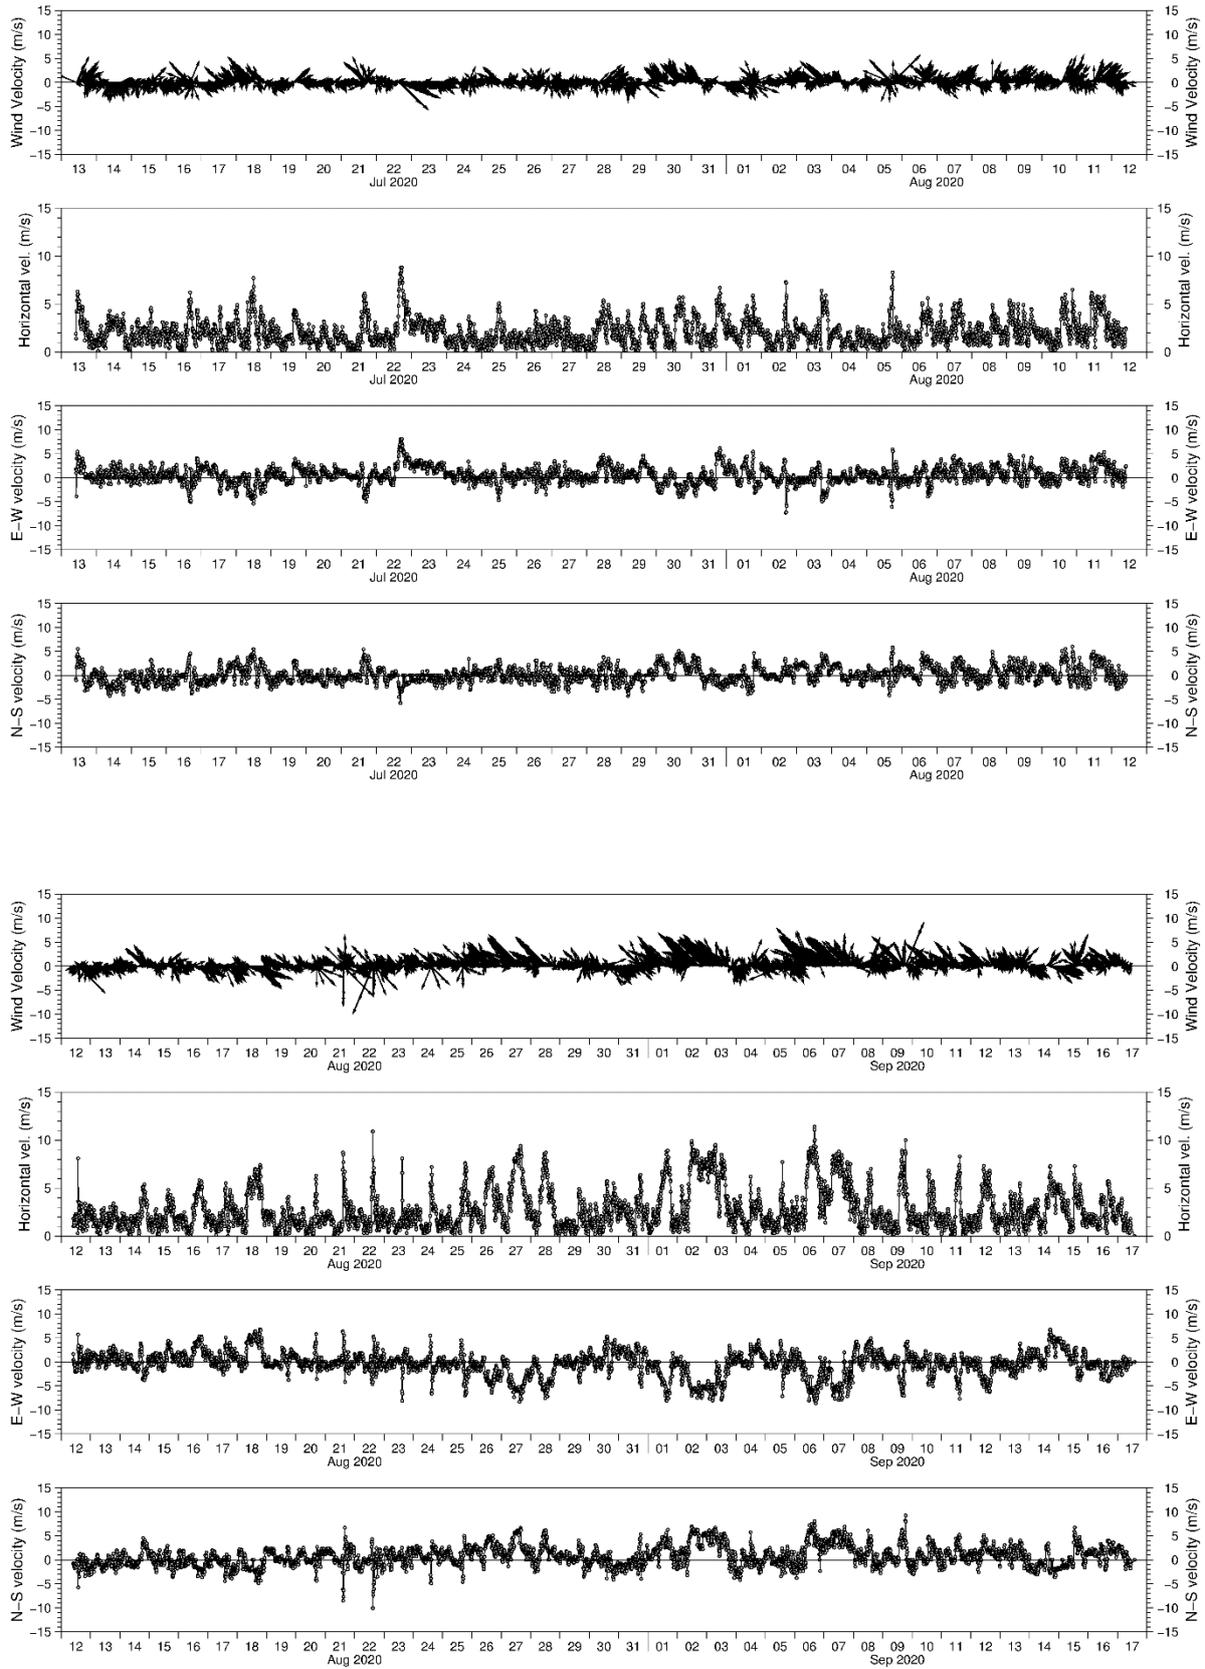
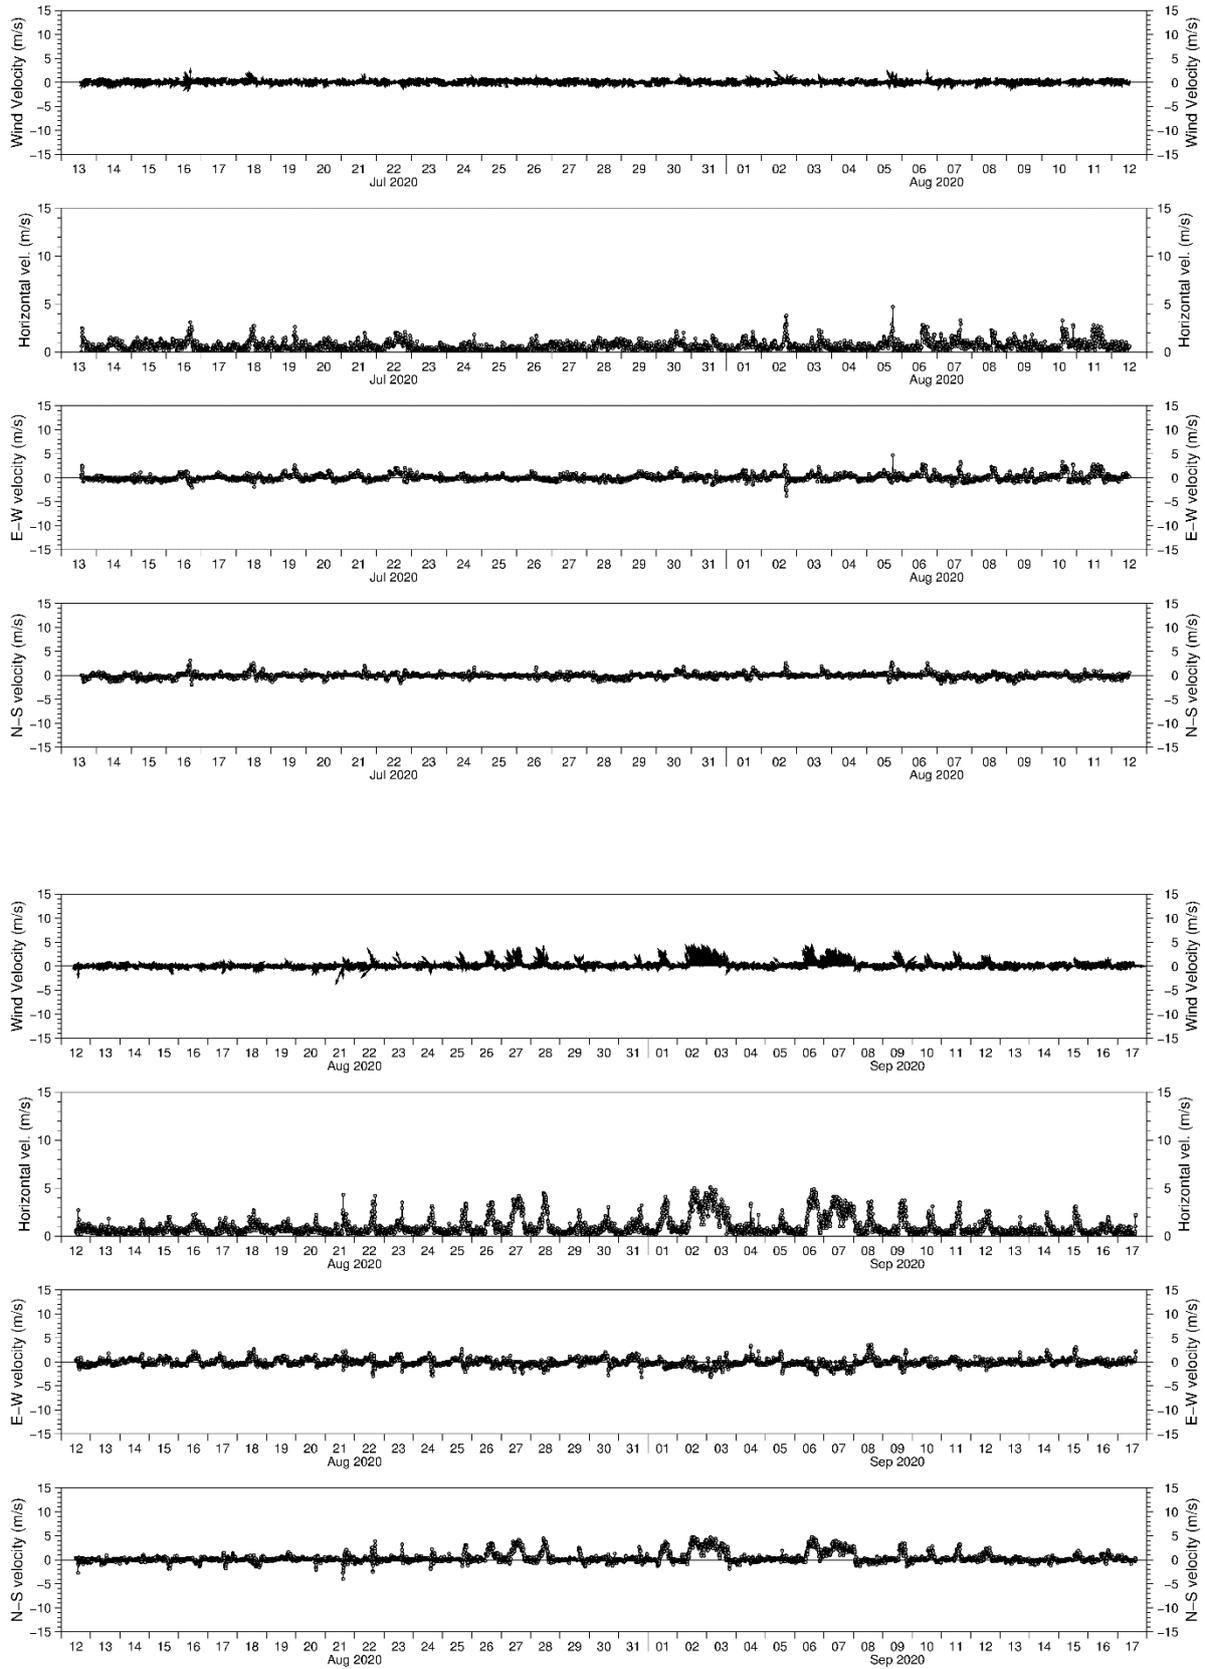
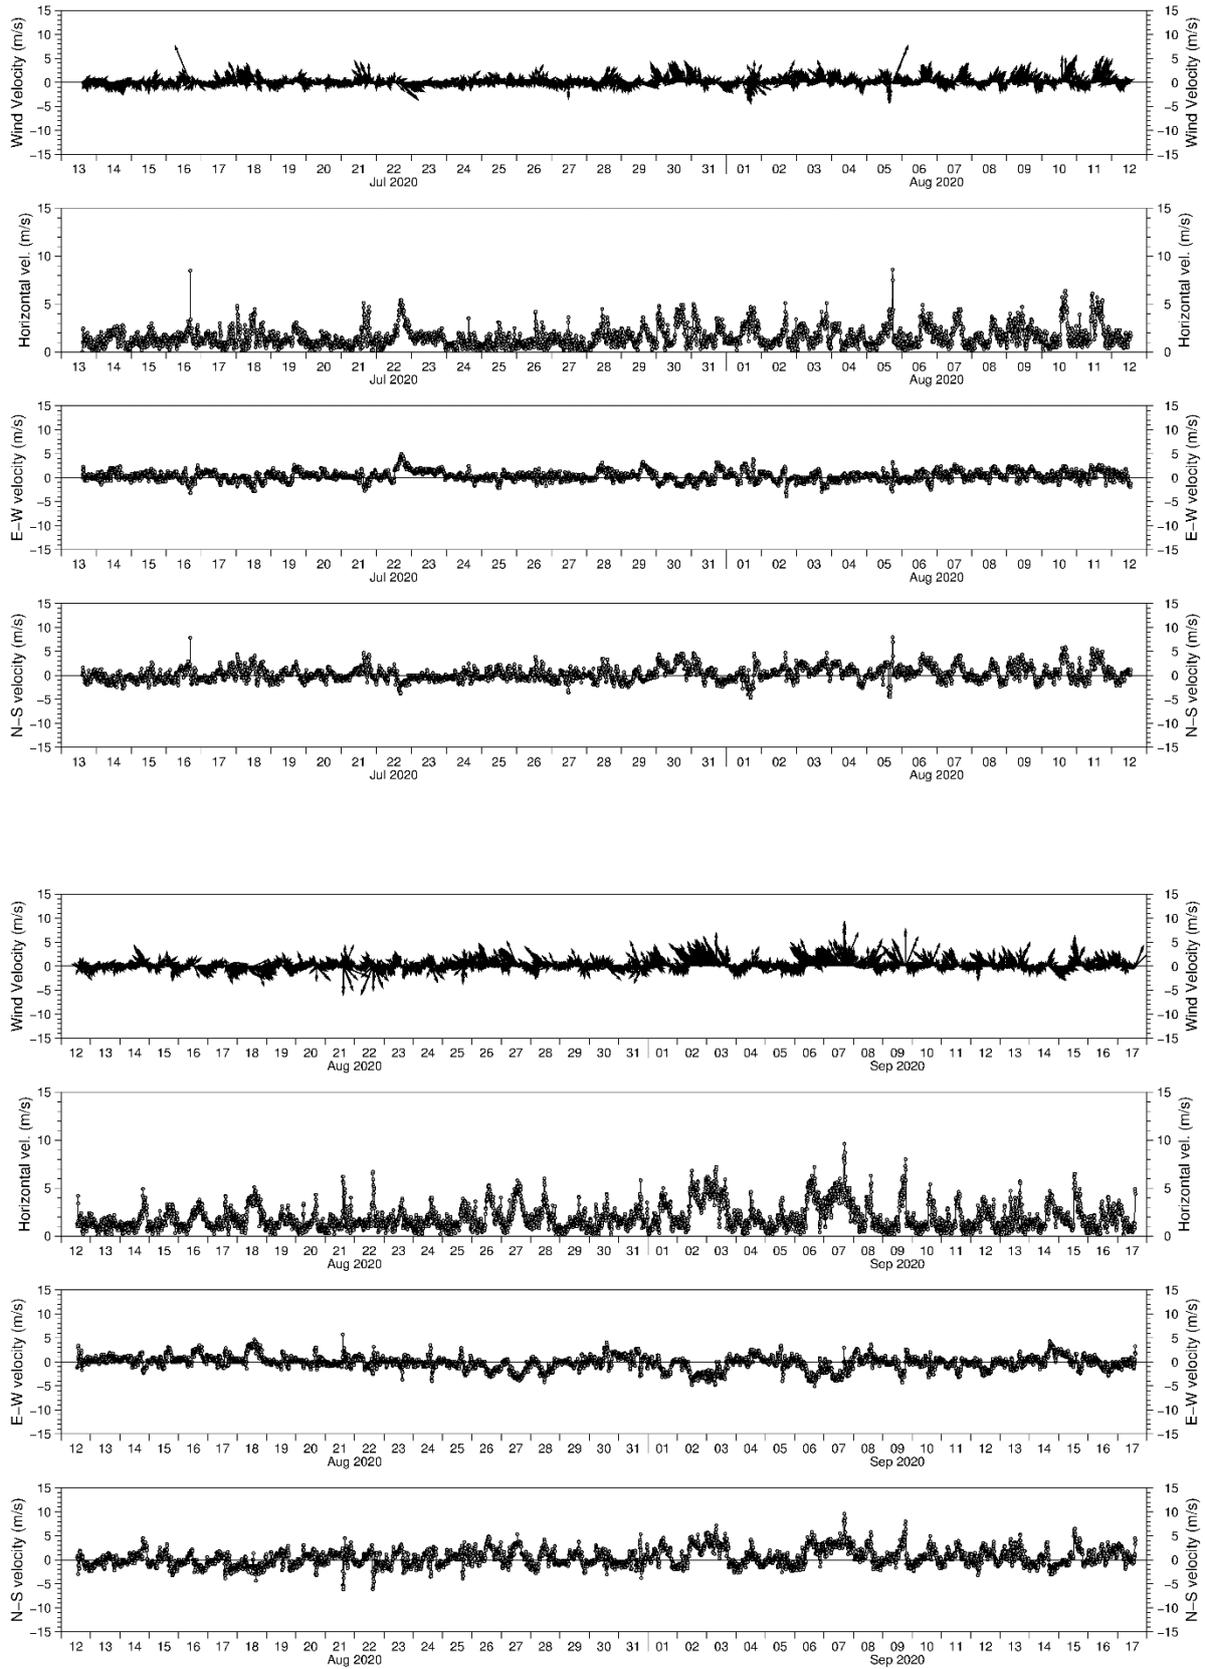
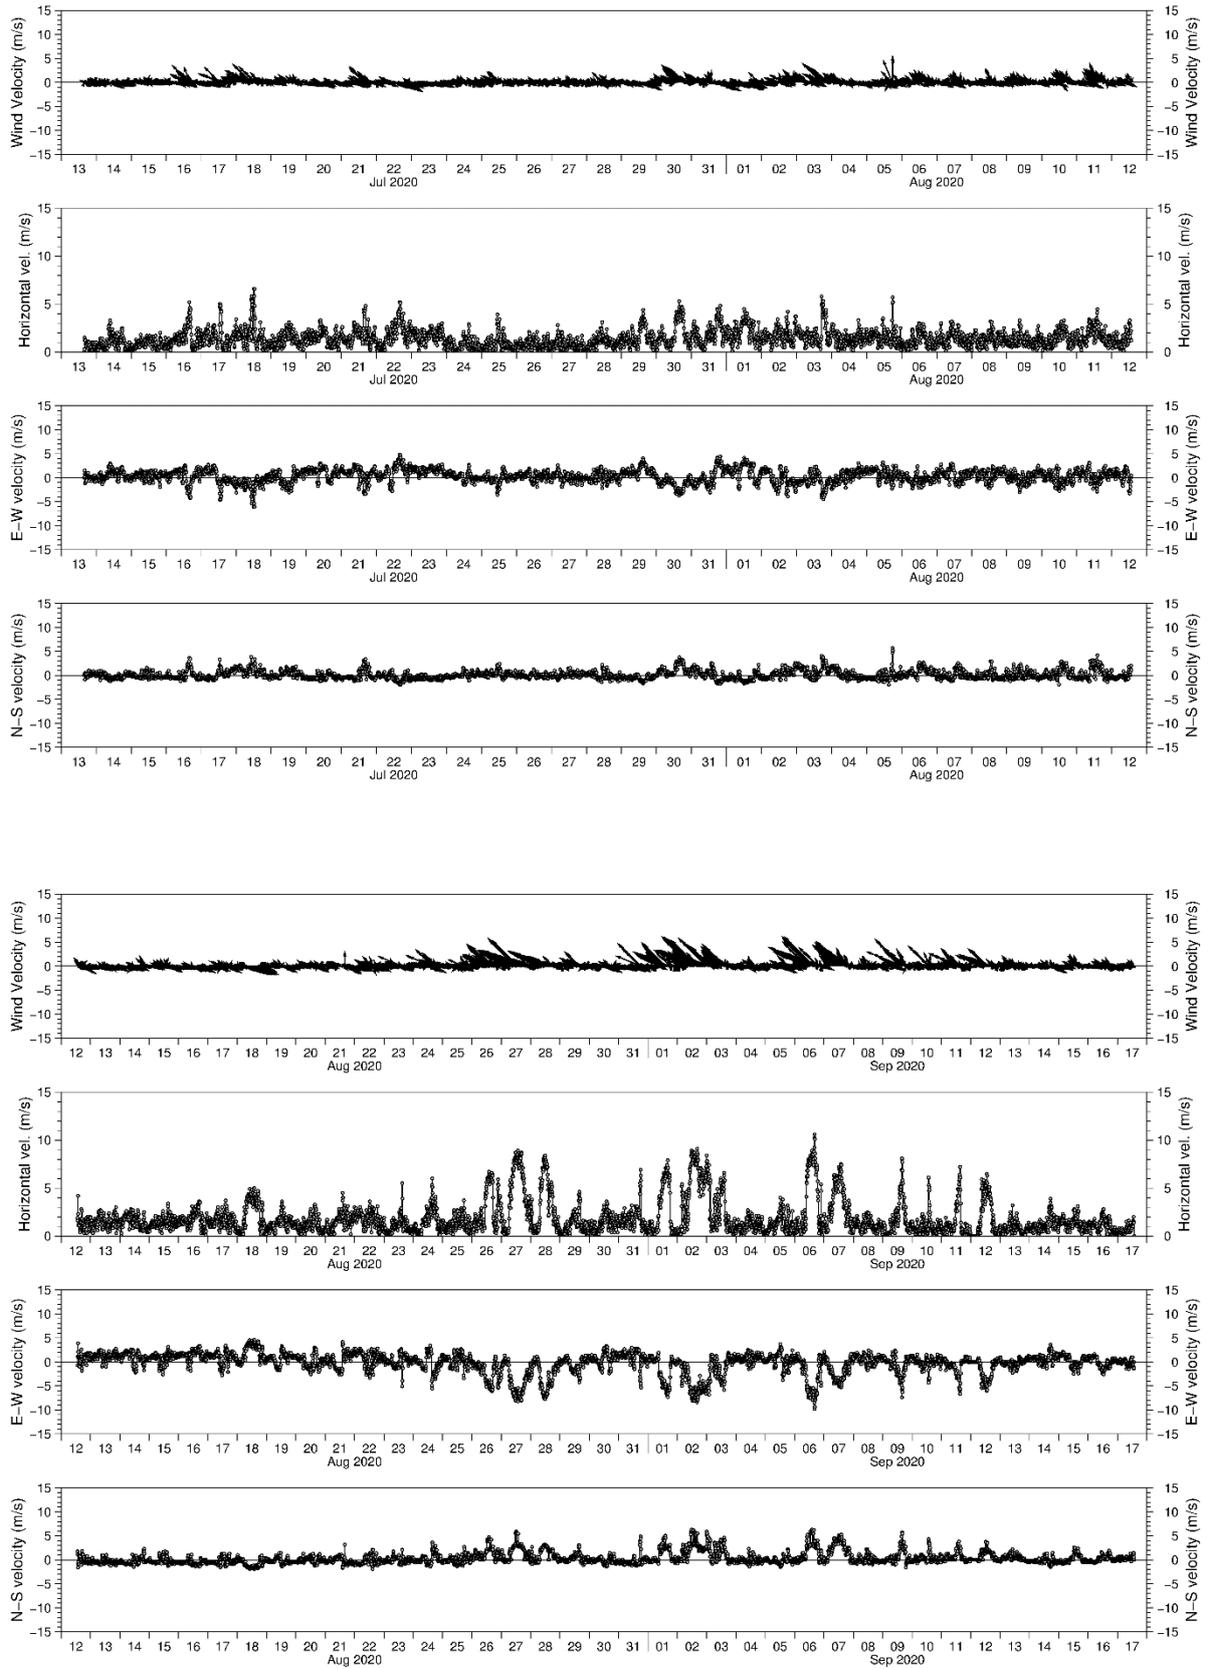
風向・風速測定結果を図 2.8 に、風向・風速測定地点それぞれの風向別風速頻度分布を図 2.9 に示す。各測定地点の風速の東西方向・南北方向成分のパワースペクトルを図 2.10 に示す。なお、本業務で測定を行った地点は 10 分間隔のデータであるのに対し、アメダス諏訪は 1 時間間隔⁴でありデータ数が少ないことに留意する必要がある。また、諏訪合同庁舎のデータは 1 分間隔で取得されており、このデータに対し前 10 分の平均処理を行って解析用のデータとしている。

- ・ 図 2.9 によれば、湖心において南東の風及び北北西の風が比較的多く、北東および南西の風は少なかった。釜口水門においては、北北西の風の頻度が特に多く見られた。赤砂崎公園においては、南東~南南東の風や北北西の風その他、北の風も比較的多く見られた。大沢においては、東の風及び西の風が多く、他の地点にお比べ風速も小さかった。諏訪合同庁舎においては、特に南東の風が卓越しており、他の地点に比べて風速も大きかった。アメダスの諏訪地点は、東南東の風および北西の風が多かった。ただし、アメダス地点のみ 1 時間間隔のデータであり、他点との比較においては注意を要する。
- ・ 図 2.8 について、風向・風速測定期間のうち図 2.7 に示した日平均風速が大きく

なっていた7月22日頃、8月18日頃、8月27日頃、9月2日頃、9月6日頃に着目すると、湖心においては風速5～6m/s以上の同じ方向の風が数時間以上継続していた。同様の特徴は諏訪合同庁舎及びアメダス諏訪においても見られた。一方、釜口水門においては、8月27日頃、9月2日頃、9月6日頃は風速5～6m/s以上の一定方向の風が継続していたが、8月18日頃の風向は一定であったが風速は小さく、7月22日頃ははっきりとした特徴はみられなかった。赤砂崎公園・大沢においては、他の地点に比べて風速が弱い結果となった。

※風向風速ベクトルは風が吹き去る方向とその強さを表す。

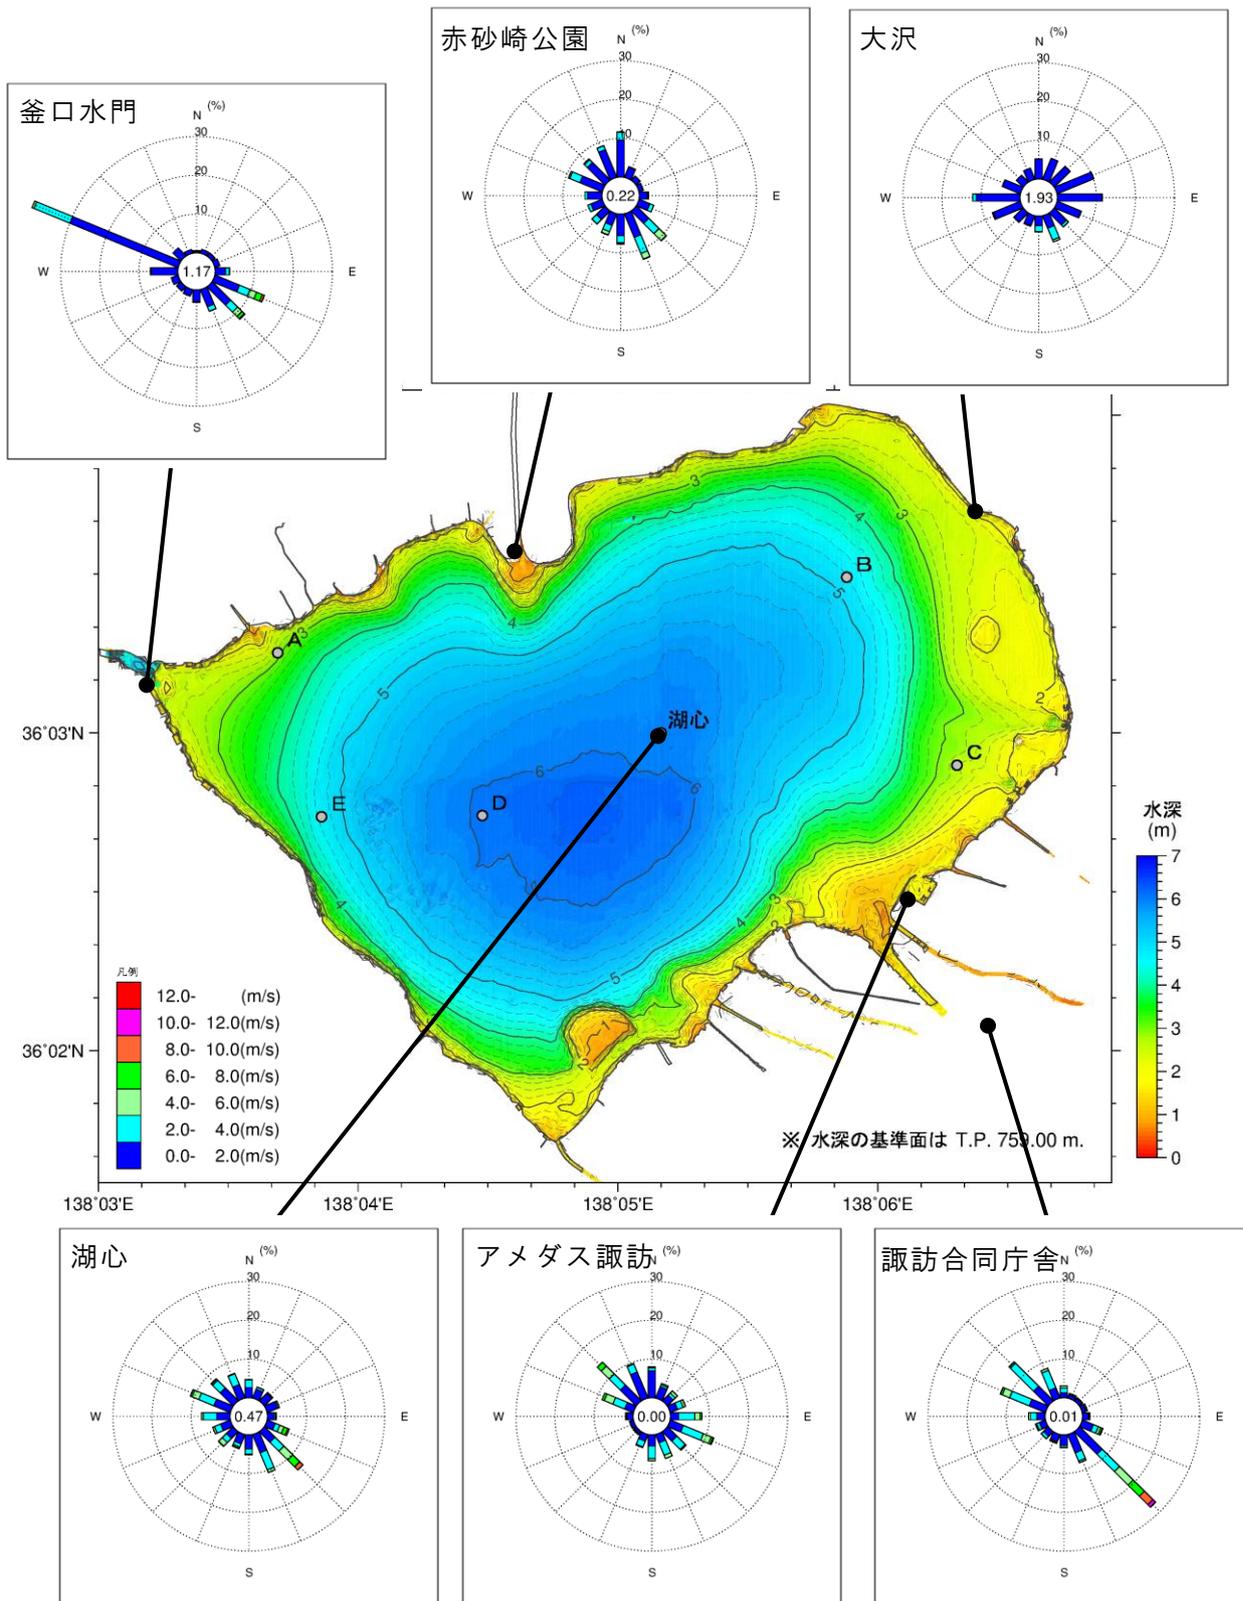
図 2.9 調査期間中の風向別風速頻度分布(7/13~9/17、単位:%)

図 2.9 によれば、湖心の風向・風速はアメダス諏訪及び諏訪合同庁舎の風向・風速に近い分布であった。ただし、諏訪合同庁舎は周辺に遮蔽物が無く、風速計設置地点の標高も高いことから、風向としては南東風が特に卓越しており、また風速も 10m/s 以上の強い風も良く捉えられているのに対し、湖心では風速 8~10m/s 程度までであった。諏訪湖北岸の 3 点（大沢、赤砂崎公園、釜口水門）は風速がさらに弱く、0~2m/s の頻度が多くなっていた。

※風向は風が吹いてくる方向、円の中の数字は無風状態の発生頻度(%)を表す。
