令和2年度 諏訪湖内の流況調査業務

報 告 書

令和3年3月

本業務は、諏訪湖における貧酸素水塊の発生メカニズムの解明に向けた基礎データを収集するために、流向流速計を用いて諏訪湖内の水の流れを把握するとともに、諏訪湖上の風向風速等を調査して湖上の気象状況を把握し、湖上の気象状況が湖水の流動に与える影響について考察を行うものである。

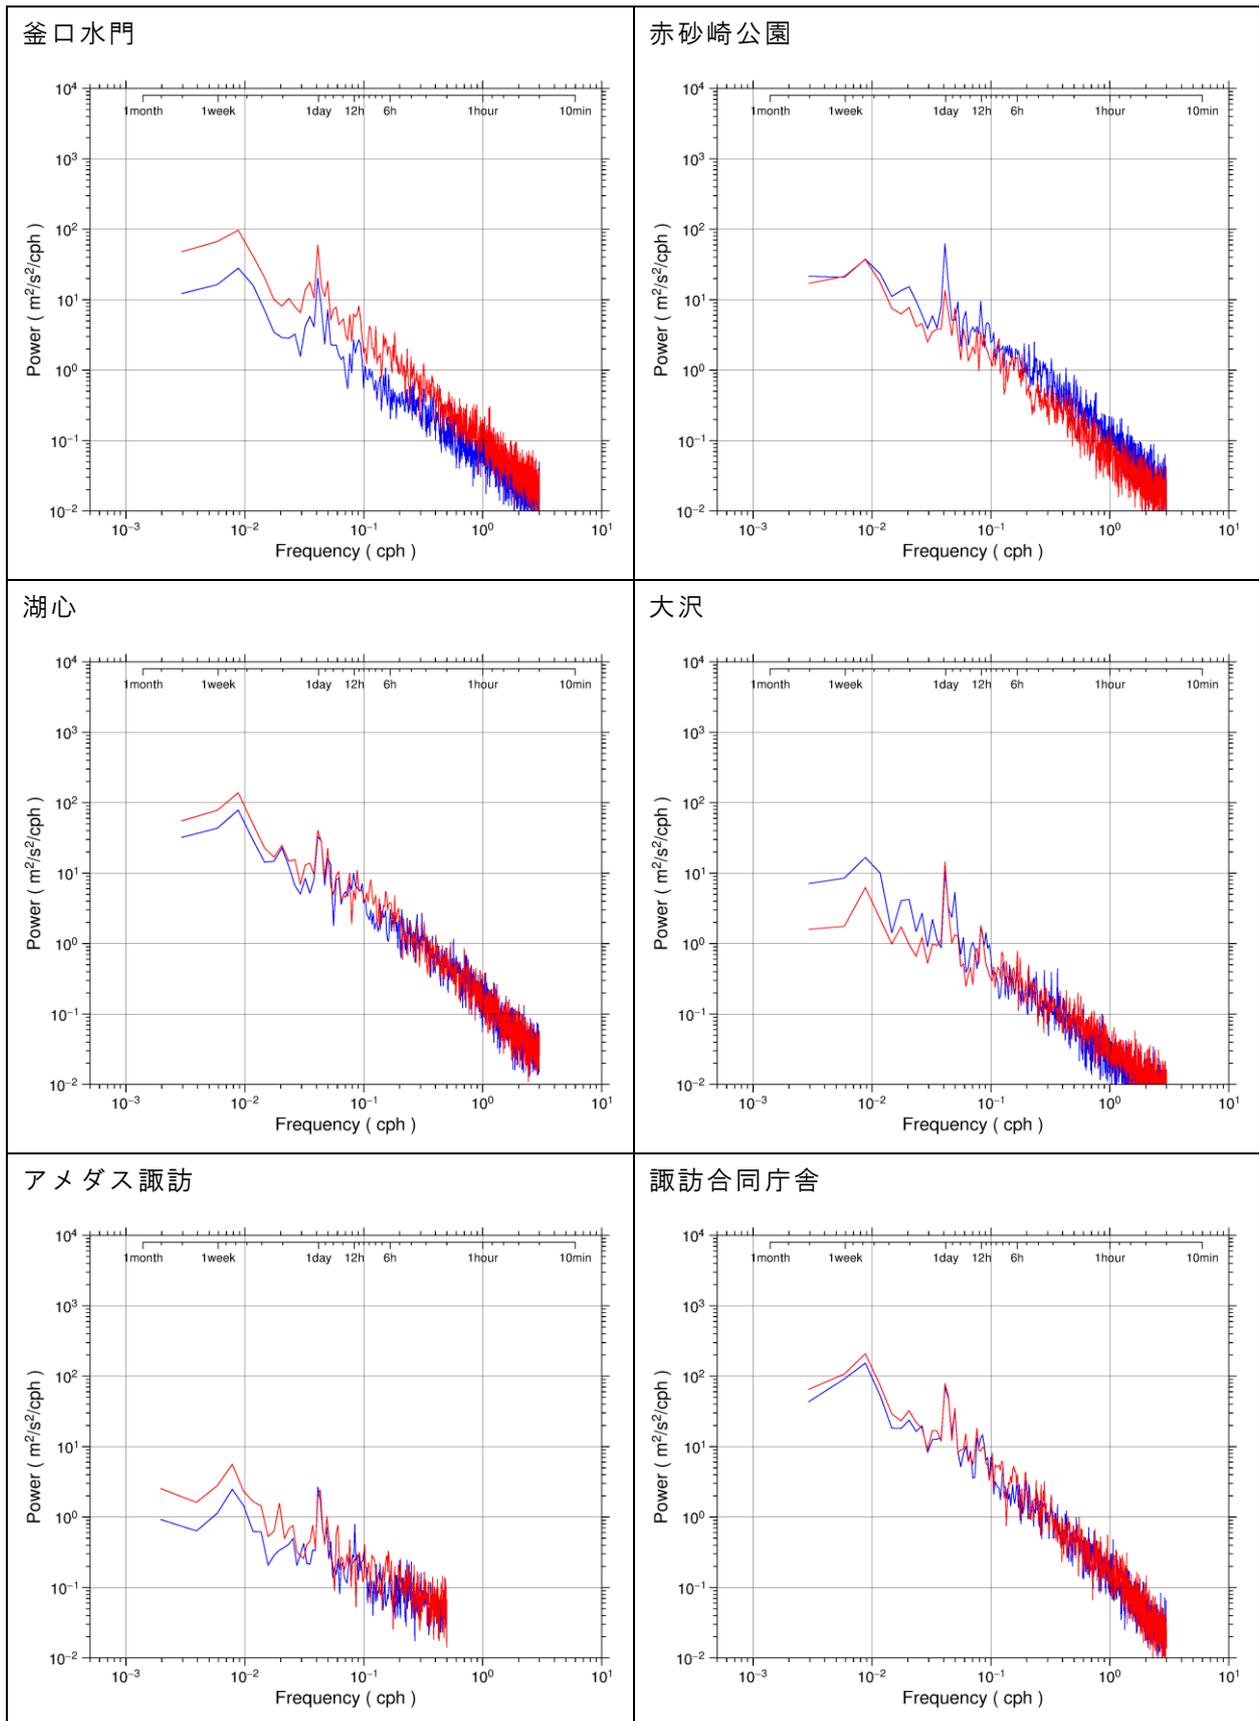
図 2.10 各地点の風速(東西方向・南北方向)のパワースペクトル

また、図 2.10 のパワースペクトルによれば、いずれの地点においても 1 日周期の強いピークが見られた。なお、アメダス諏訪のデータは 1 時間毎であるため、他の地点（10 分毎のデータ）に比べてエネルギーが低く算出されている。

※赤：東西方向成分、青：南北方向成分、グラフの横軸は周期(1/h)、縦軸はパワー（またはパワースペクトル密度、その周波数の波がもつエネルギーの強さ）である。

風速の相関係数（図 3.3 参照）及び前述のパワースペクトル（図 2.10 参照）から、諏訪湖及びその周辺の風は 1 日周期の強いピークが見られる結果となった。また、湖心風速と諏訪合同庁舎の風速については、タイムラグ 0 の場合の相互相関係数は 0.83 程度と大きく、パワースペクトルの形状も似通っており、また風向の類似性も高いことから、両者には良い相似関係があるものと考えられる。つまり、湖心風速と諏訪合同庁舎の風速は互いによく似ていると考えられる。

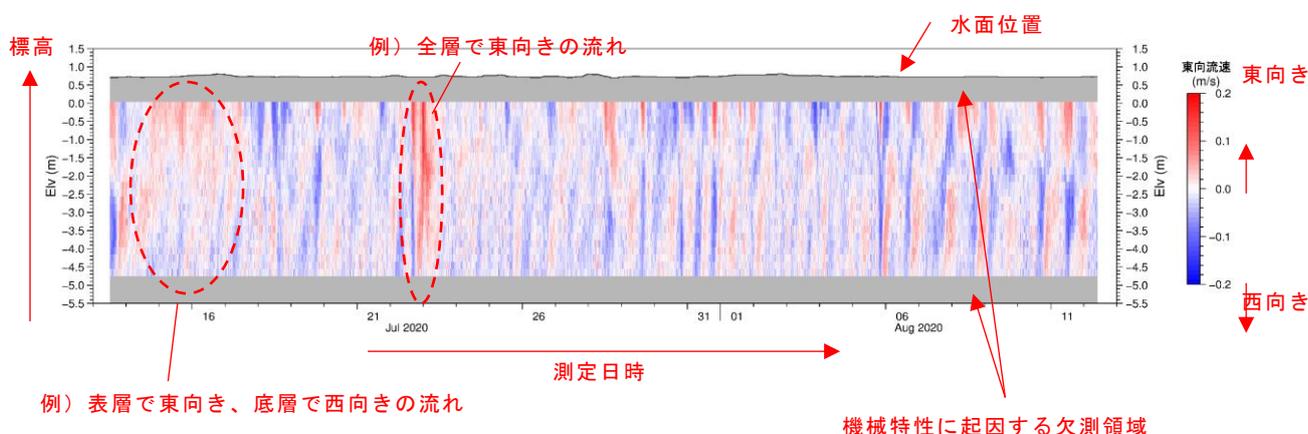
図 2.11 流向流速測定結果の例（湖心、第 1 回、東西成分）

流向流速測定結果を図 2.12 に示す。なお、流向流速計は超音波式であるため、その機械特性上、センサー直近（約 20cm）と水面付近（水深の約 8%に相当する厚さ）に欠測領域が存在する。図の見方は、以下の通りである。

- ・ 各図の横軸は時間、縦軸は標高である。
- ・ 色は流速を表し、青～赤の場合は流速の絶対的な速さ、青～白～赤は流速の東向き・北向き・上向き成分を+（赤）、南向き・西向き・下向きの流速成分を-（青）として描画している。

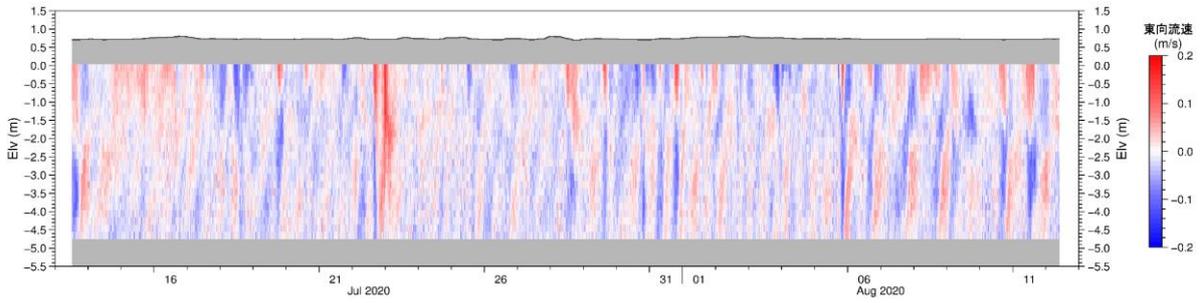
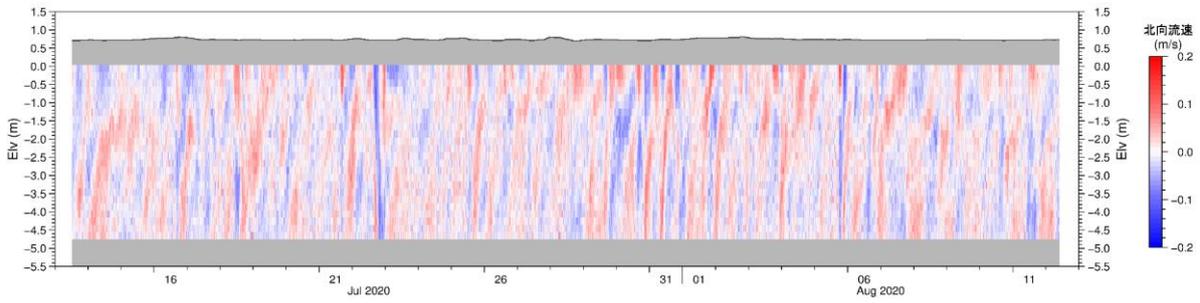
図 2.12(1) 流向流速測定結果(湖心、第1回、7/13~8/12)

図 2.12(1)(2)より、湖心においては東向流速、北向流速共に表層・底層で流向が逆となるような流れ場が時々生じており、また 7 月 22 日頃、8 月 18 日頃、9 月 2 日頃、および 9 月 15 日頃は全層にわたって同じ方向への流れが生じていた。上下 2 層の流れが生じている場合、その流動（振動）はおおむね 1 日周期であり、数日間継続する傾向があった。また、図 2.14 のパワースペクトル解析結果によれば、表層・中層は 1 日周期および半日前後の周期に弱いピークが見られ、底層については 1 日周期の強いピークと半日前後の周期の弱いピークが見られた。

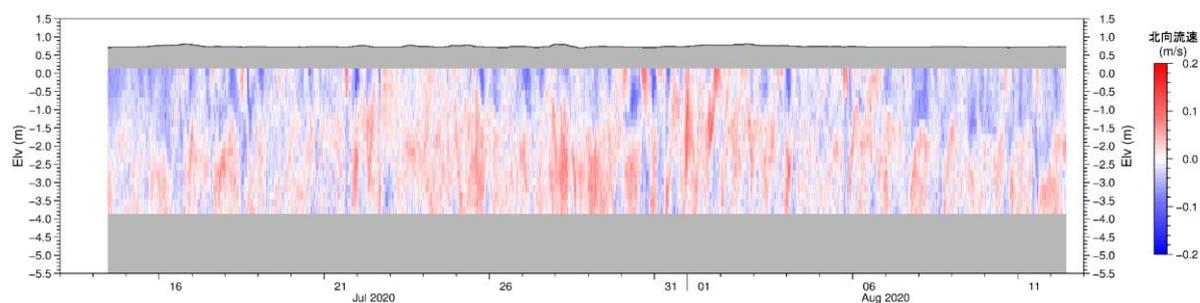
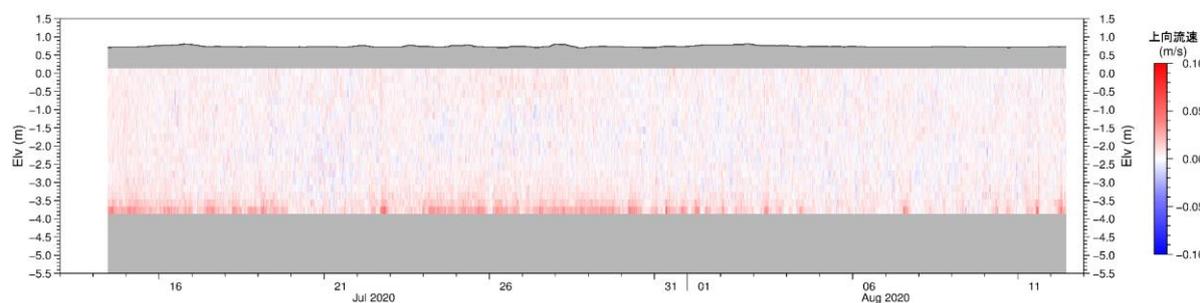
図 2.12(3) 流向流速測定結果(上川沖、第1回、7/14~8/12)

図 2.12(3)(4)より、上川沖における 7 月中旬～8 月上旬及び 8 月下旬～9 月上旬では表層の東向流速はマイナス、北向流速も多少のマイナスとなっており、これを合わせると南西～西南西方向への流れが多く生じていた。パワースペクトルでは、表層については 1 日周期の強いピークが、中層は 1 日周期の弱いピークが、底層は 1 日周期および半日前後の周期に弱いピークが見られた。

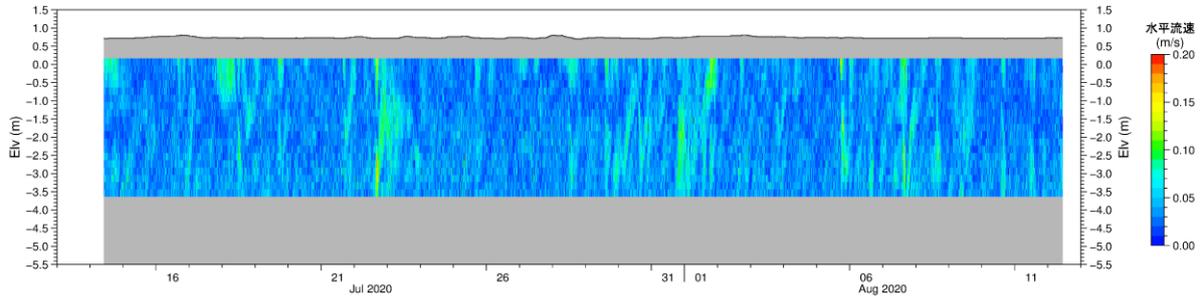
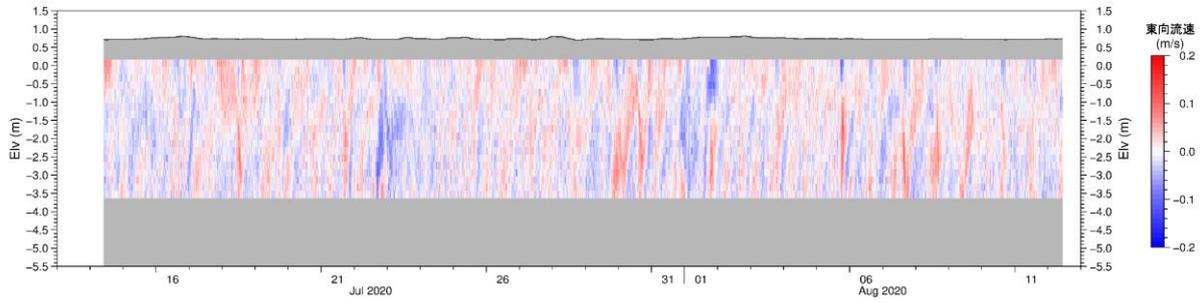
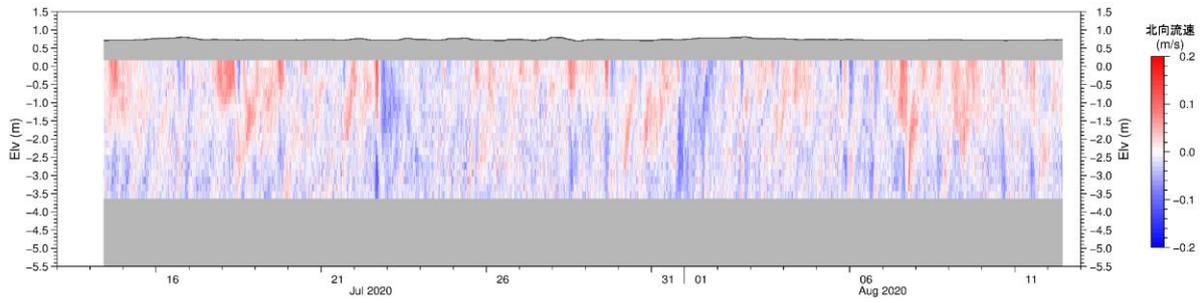
図 2.12(5) 流向流速測定結果(地点 B、第 1 回、7/14~8/12)

図 2.12(5)(6)より、地点 B においては、表層は東向きの流れ、底層は南向きの流れが比較的多い傾向がみられた。地点 B は諏訪湖の北東側に位置し、この地点より東側は水深の浅い水域が広がっているため、流向・流速測定結果のみではこの要因を推測することは

難しい。パワースペクトルでは、表層および底層については1日周期の強いピークと半日周期の弱いピークが、中層は1日周期の弱いピークが見られた。

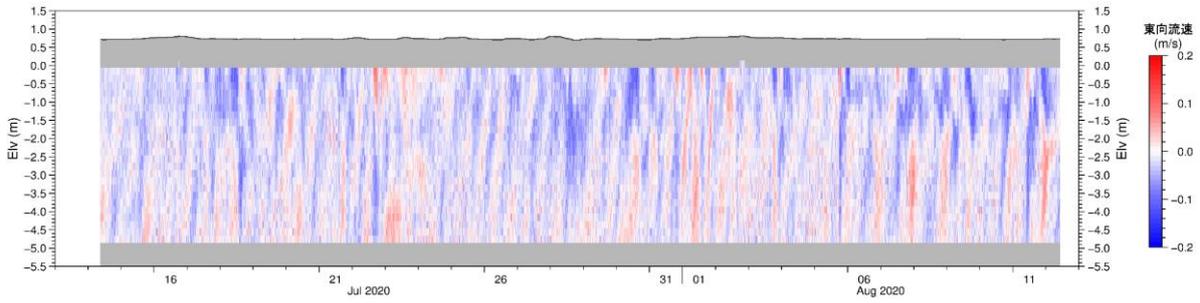
図 2.12(7) 流向流速測定結果(地点 D、第 1 回、7/14~8/12)

図 2.12(7)(8)より、地点 D においては、表層～中層にかけては北西向きの流れが見られ、底層については明瞭な傾向は見られなかった。地点 D は諏訪湖の西側に位置し、この地点より北西側には釜口水門があるため、地点 D の表層～中層の流動は釜口水門からの放流の影響を受けているものと考えられた。パワースペクトルでは、表層および底層については1日周期のやや強いピークと半日周期の弱いピークが、中層は1日周期と半日周期の弱いピークが見られた。

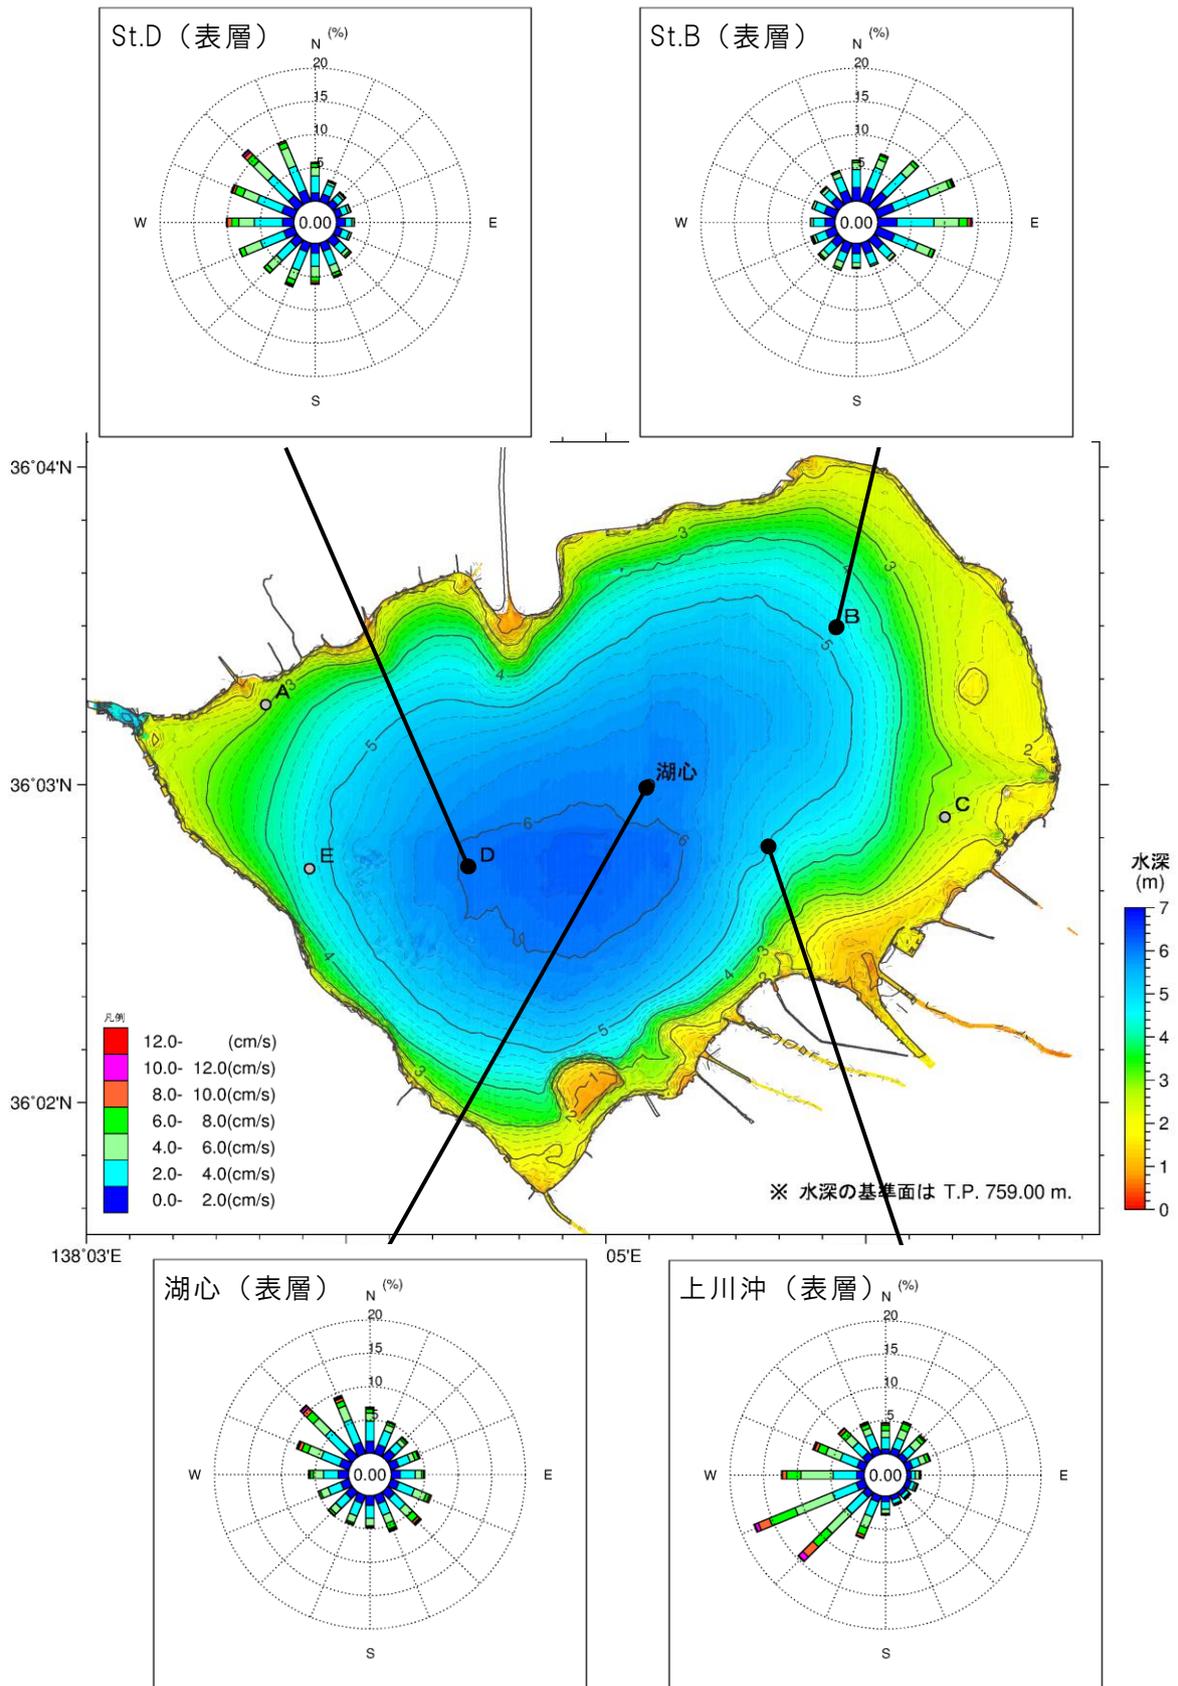
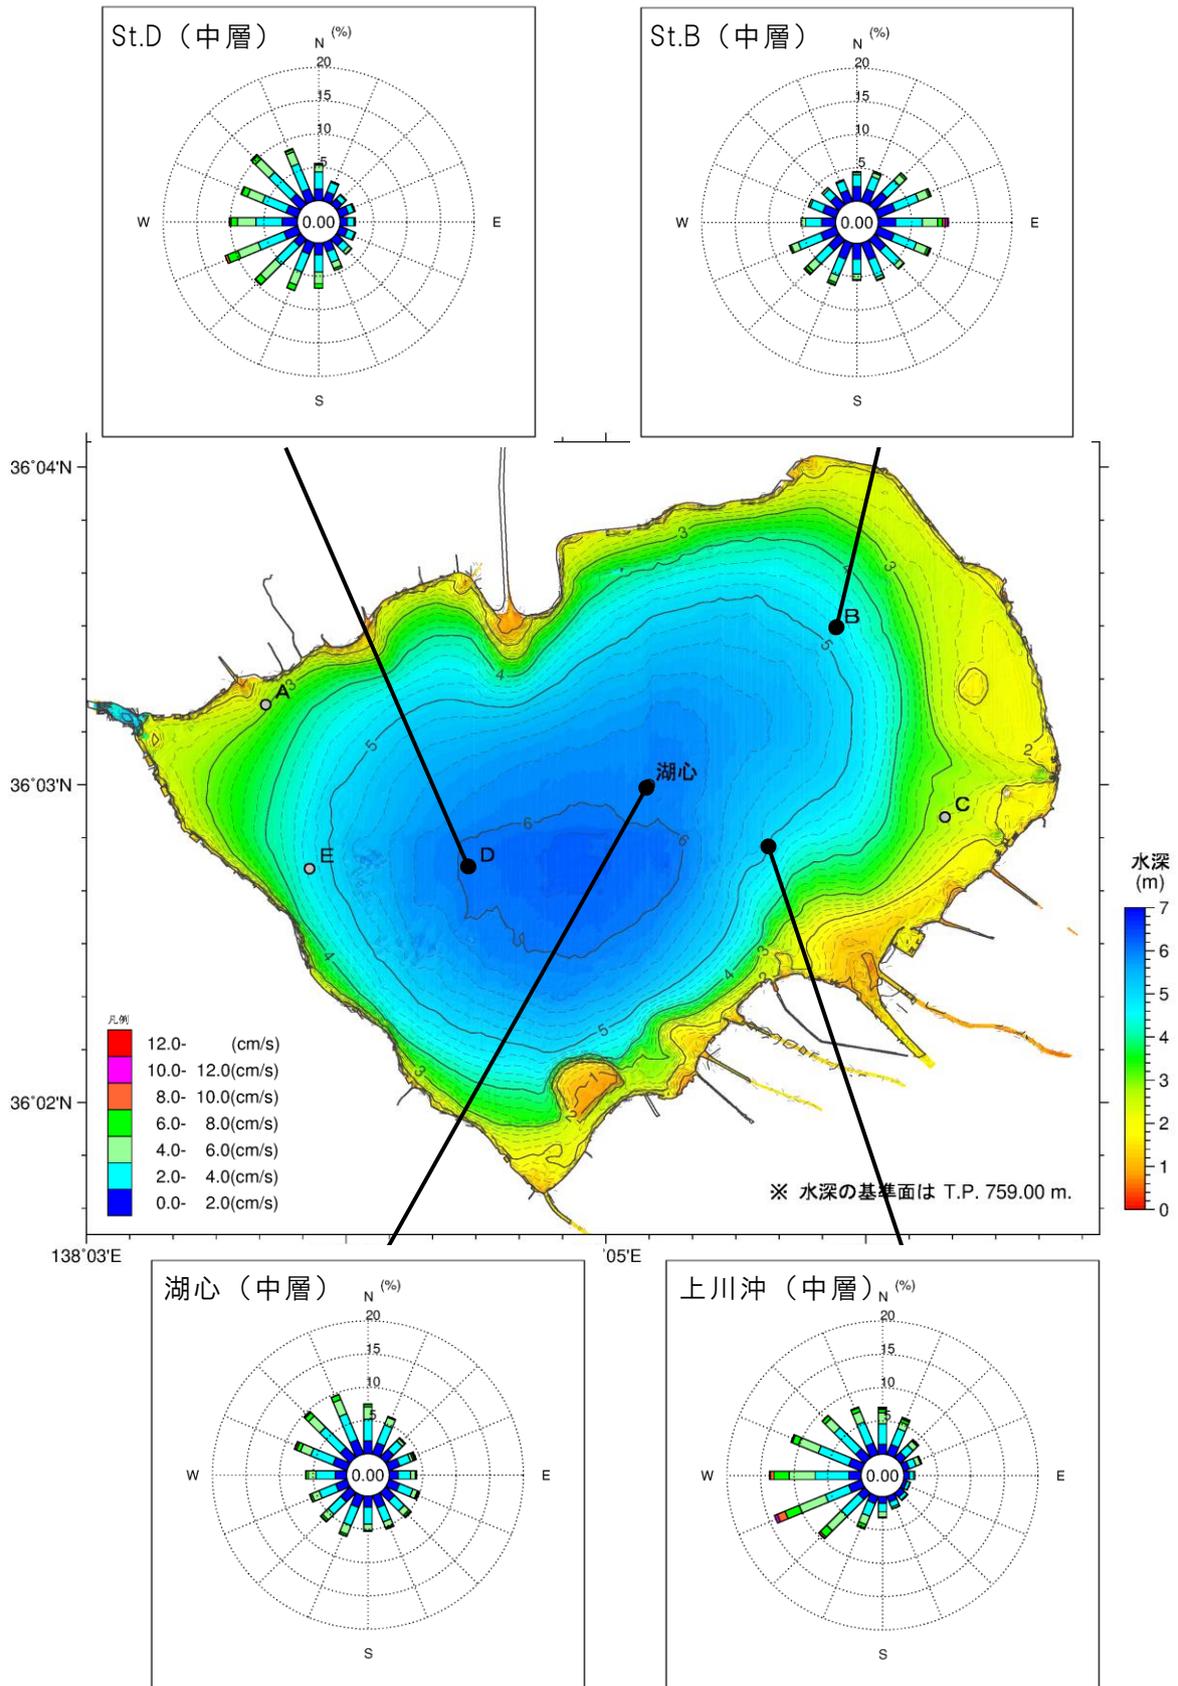
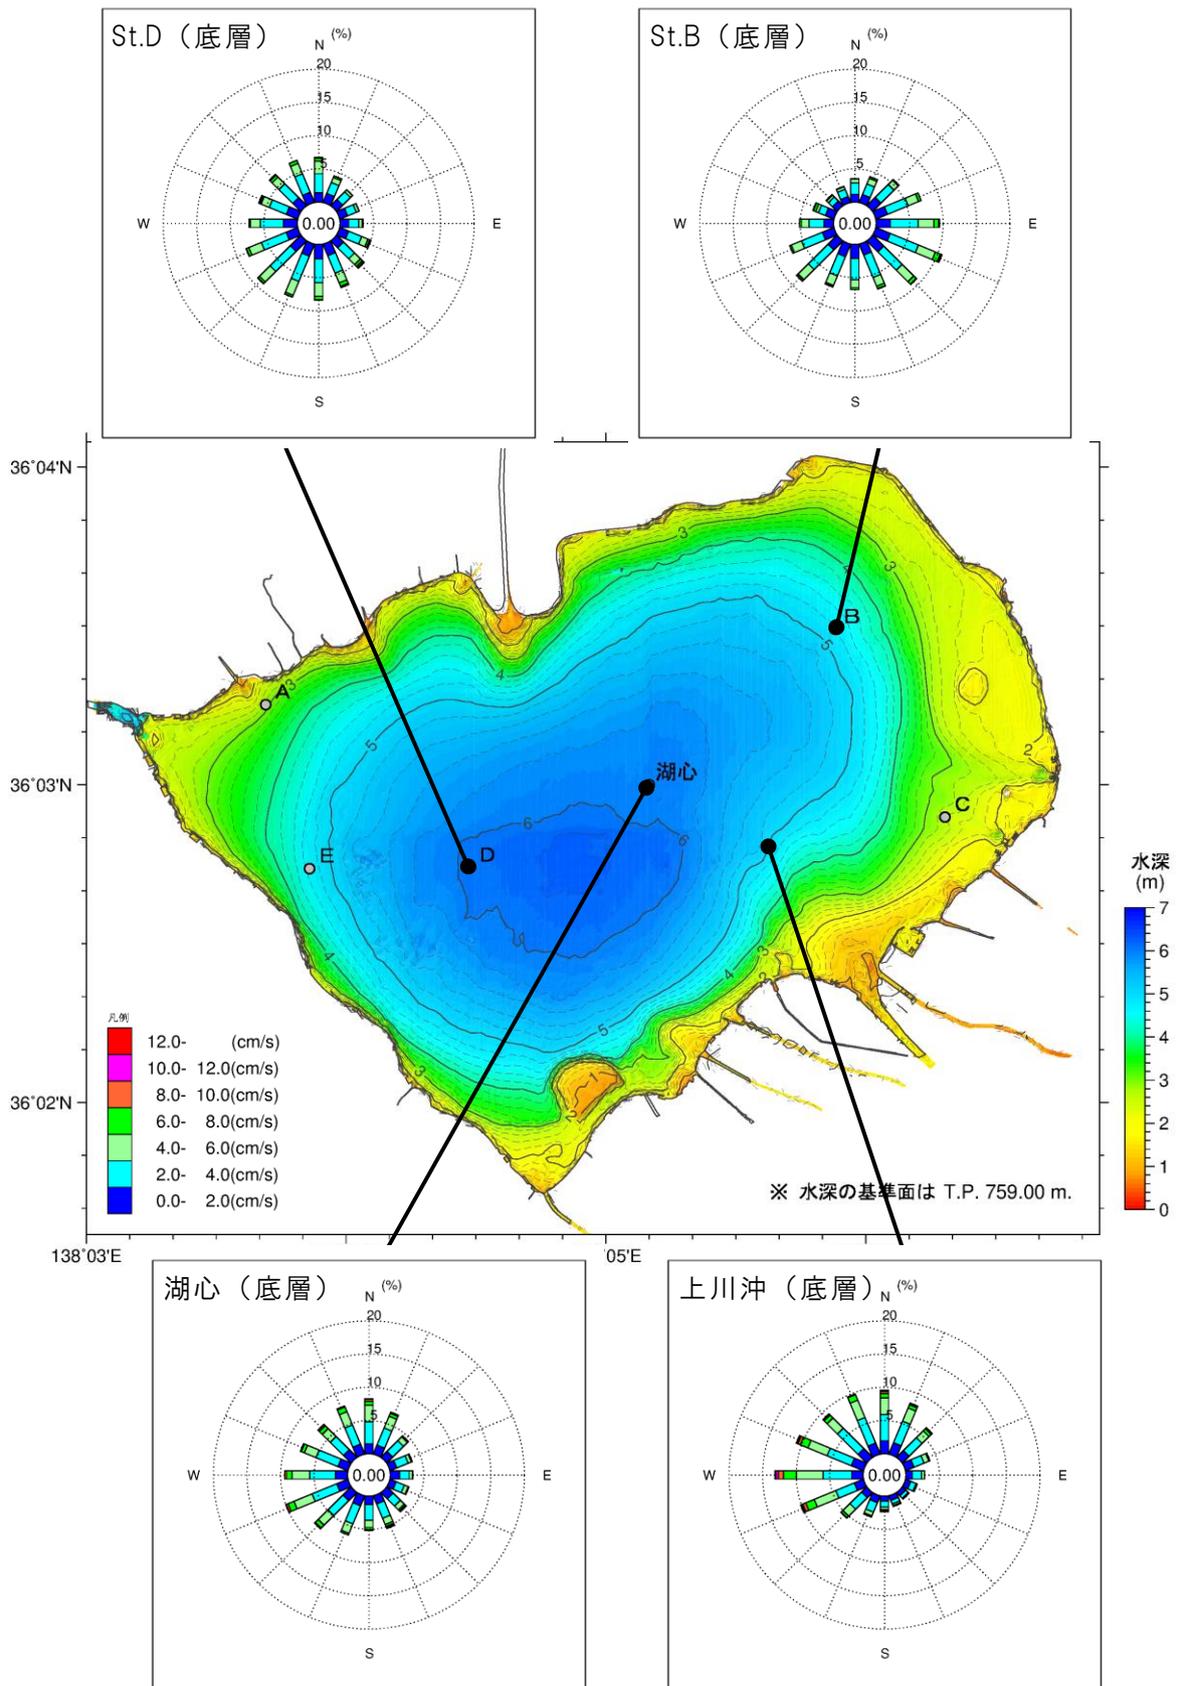
図 2.13 より、各地点の流向別流速頻度分布から湖内流動の特徴をまとめると、湖心の表層・中層は北西～南東方向の流動が比較的多く、湖心底層及び地点 D は西～南西向きの流れも多く生じていた。上川沖は南西～西南西方向の流れが卓越している一方で東～南向きの流れはほとんど見られなかった。地点 B は、表層は東～北東向きが多く、中層・底層は東～南西向きの流れもやや多くなっていた一方で、北西向きの流れはほとんど見られなかった。

※流向は水が流れ去る方向、円の中の数字は流速ゼロの状態の発生頻度(%)を表す。

また、今回の流向・流速測定の結果、図 2.13 に示したように、湖心・地点 D の流向は西～北西、地点 B は東向き、上川沖は西南西向きの流れとなっており、諏訪湖全体として時計回りの水平循環流が形成されていたと考えられる。一方、豊田ら²が実施した移動観測結果（図 3.5 参照）によれば、2004 年 10 月の水温成層がほぼ解消された時期において、アメダス諏訪地点において西北西の風速 7m/s 程度の風が 1 日連吹していたとき、諏訪湖の湖心から南西部の湖上風は西北西～北西、北東部は北北西～北北東の風であり、湖全体で反時計回りの水平循環流が形成されていた。今回の測定結果と豊田らの結果で水平循環流の向きが逆となっていたが、その違いの要因としては、強風連吹時の風向（本業務では主に南東風、豊田らの調査時は北北西）、湖内の水温成層の有無（本業務では 2 成層状態、豊田らの調査時は 10 月であるため水温成層はほぼ解消していたと思われる）が考えられる。

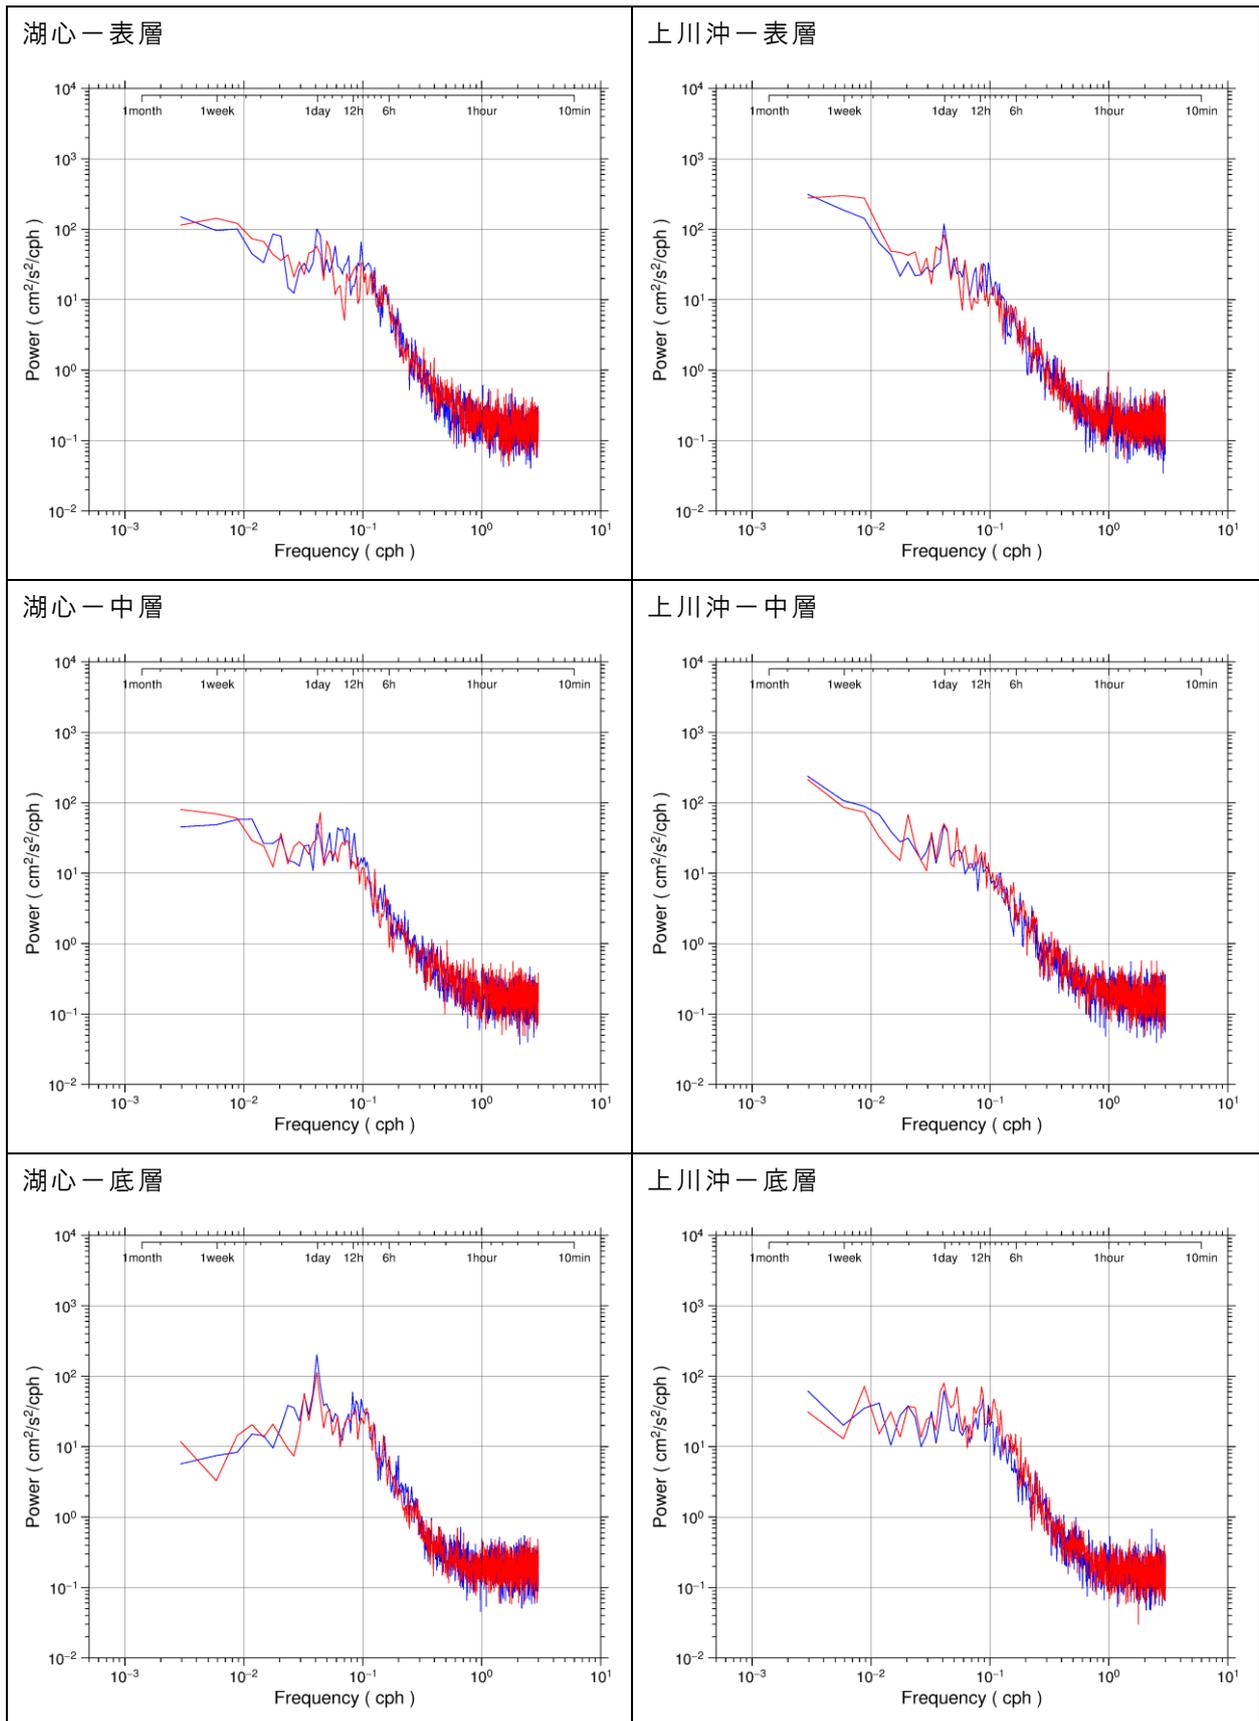
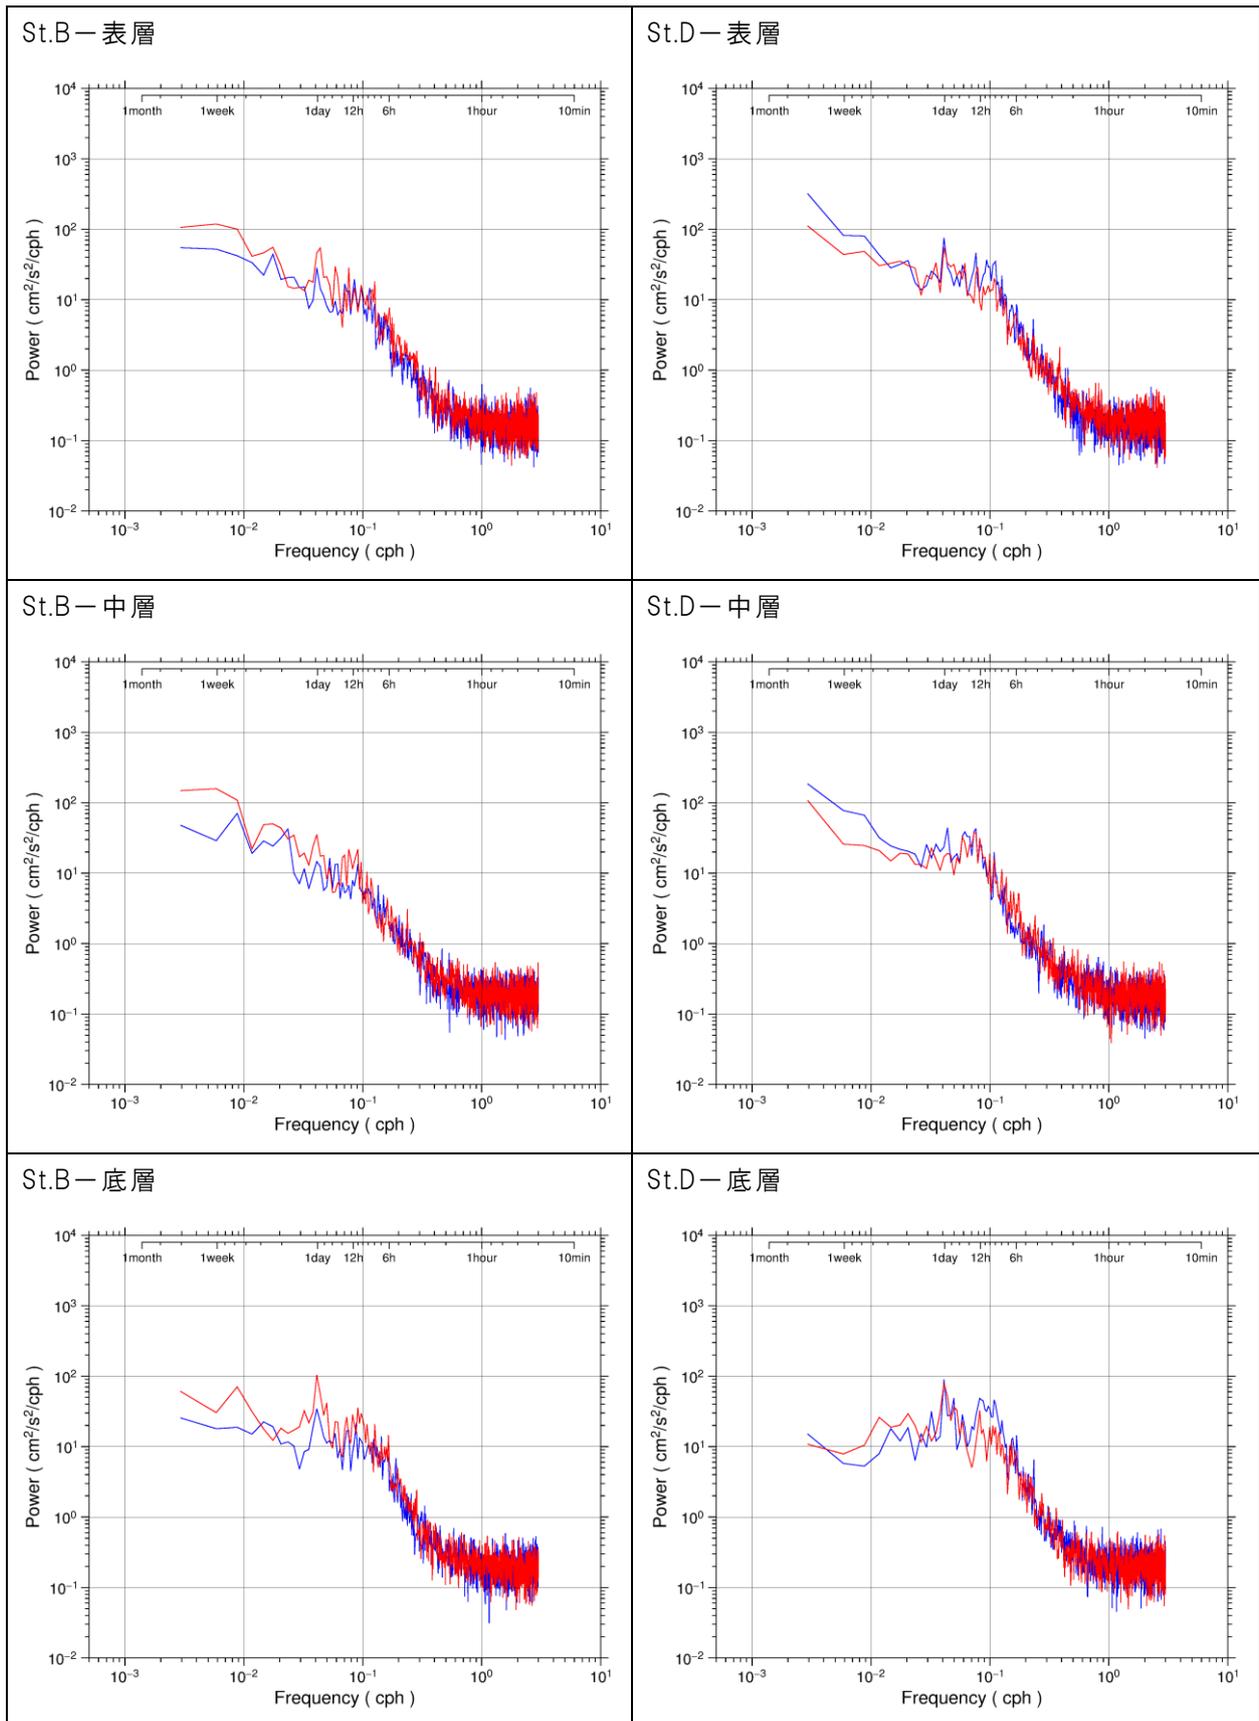
流向・流速測定地点それぞれ表層（水面直下～水深 1m 程度）・中層（1/2 水深前後の層厚 1m 程度）・底層（湖底～底上 1m 程度）の各層の流向別流速頻度分布を図 2.13 に示す。また、各地点の表層（水面直下～水深 1m 程度）、中層（1/2 水深前後の層厚 1m 程度）、底層（湖底～底上 1m 程度）の各層の東西方向流速、南北方向流速それぞれについて、パワースペクトル解析を行った結果を図 2.14 に示す。参考として、流向流速計の点検・回収時に水質鉛直分布を測定しており、その結果を図 2.15 に示す。

※赤：東西方向成分、青：南北方向成分、グラフの横軸は周期(1/h)、縦軸はパワー（またはパワースペクトル密度、その周波数の波がもつエネルギーの強さ）である。

次に、湖心風速と湖内流速との相互相関係数を見ると（図 3.4 参照）、湖心表層流速（水面直下～水深 1m 程度）には約 1 時間、湖心中層流速（1/2 水深前後の層厚 1m 程度）には約 2 時間、湖心底層流速（湖底～底上 1m 程度）には約 0～6 時間までの時間帯で、湖心風速との相関性が高くなっていた。また、湖内流速のスペクトルを見ると（図 2.14 参照）、表層と底層には 1 日周期および半日周期のピークが現れているのに対し、中層はピークが不明瞭であった。これは中層の流動は水温成層の発達状況や表層・底層双方の流動の影響を受け、複雑に変化するためと考えられた。湖心の流向についても、表層は湖心の風向と比較的よく対応していたのに対し、中層・底層の流向は風向との類似性が低い結果となった。つまり、諏訪湖内の表層の流速は風の影響を強く受け、風下方向の流れが生じやすいのに対し、中層・底層は風の向きと異なる方向に流れることが多い結果となっていた。なお、2.3 流向流速測定結果 において検討した結果、湖内流速の 1 日周期成分は湖上風によるもの、半日程度の周期の成分は密度界面における内部セイシュによるものと考えられる。

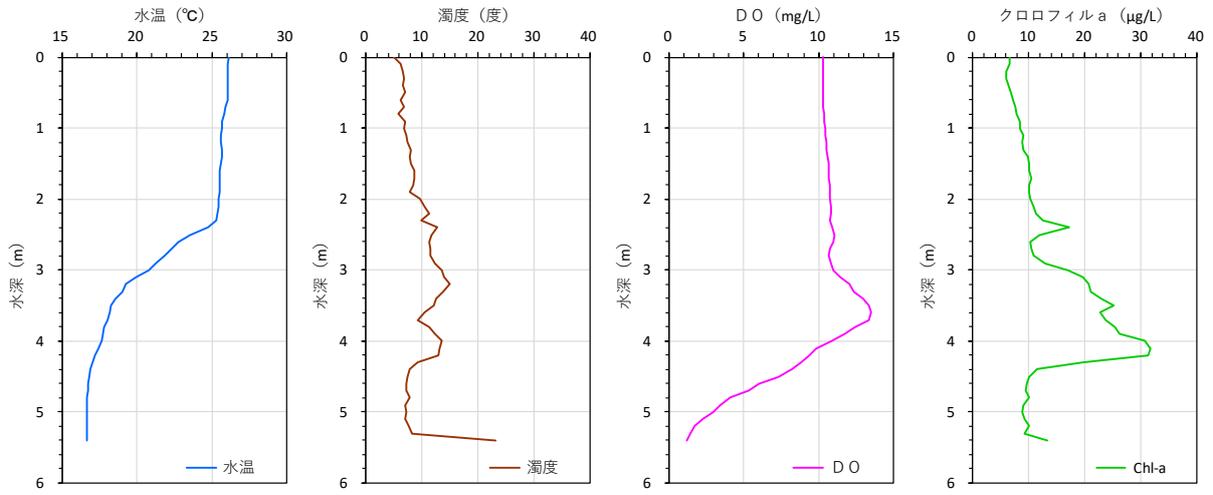
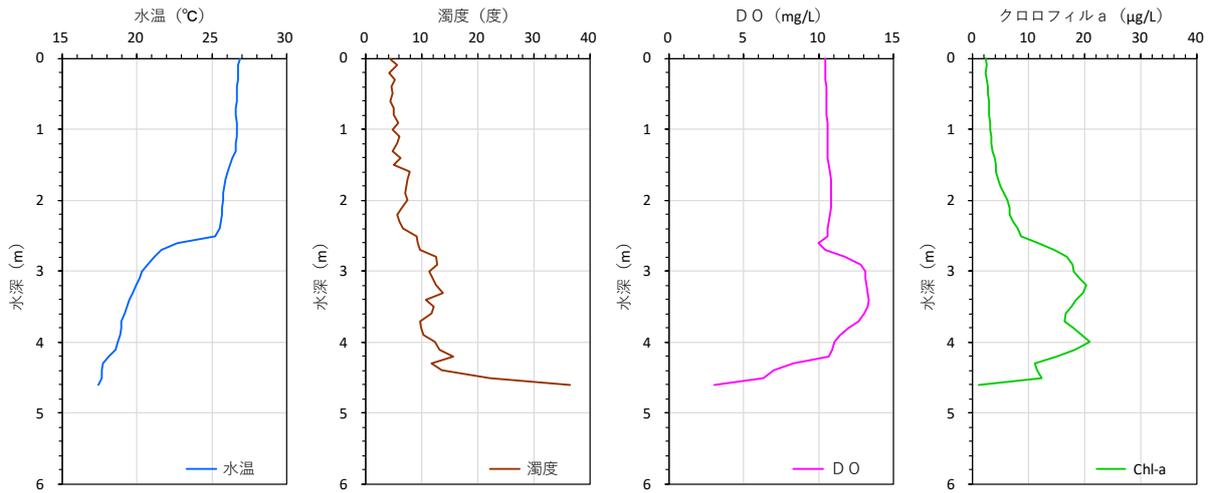
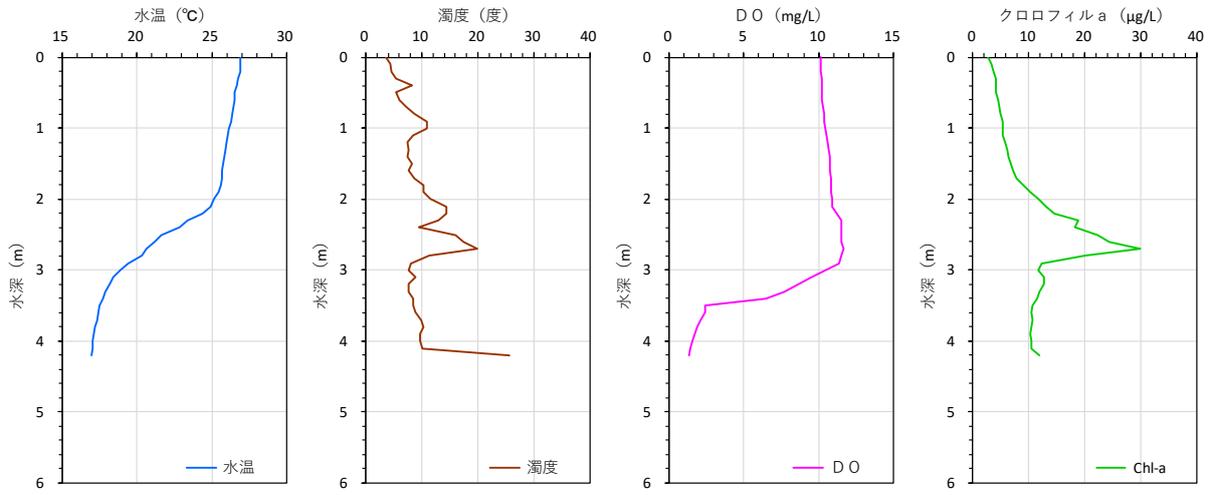
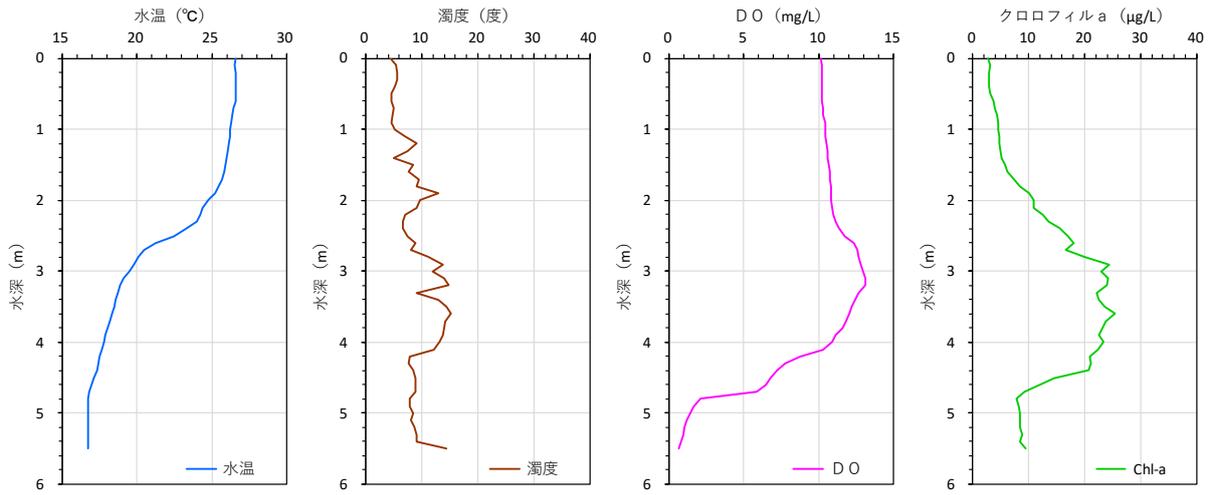
図 2.15 によれば、8 月 12 日の機器点検時においては、諏訪湖内は水温成層が見られ、水深 2m 付近より下で低温となっており、水面～湖底の水温差は最大 10℃程度となっていた。濁度は湖底で高くなっていたほか、水深 3～4m 付近でも高くなっていたが、これは同じ水深帯で DO およびクロロフィル a 濃度が高くなっていたことから、植物プランクトンが増殖していたことがその要因と考えられる。DO 濃度は、水深 3～4m 帯では過飽和状態に近い高濃度（13～14mg/L）であったが、湖底では貧酸素状態（2mg/L 以下）となっていた。
