令和2年度 諏訪湖内の流況調査業務

報 告 書

令和3年3月

本業務は、諏訪湖における貧酸素水塊の発生メカニズムの解明に向けた基礎データを収集するために、流向流速計を用いて諏訪湖内の水の流れを把握するとともに、諏訪湖上の風向風速等を調査して湖上の気象状況を把握し、湖上の気象状況が湖水の流動に与える影響について考察を行うものである。

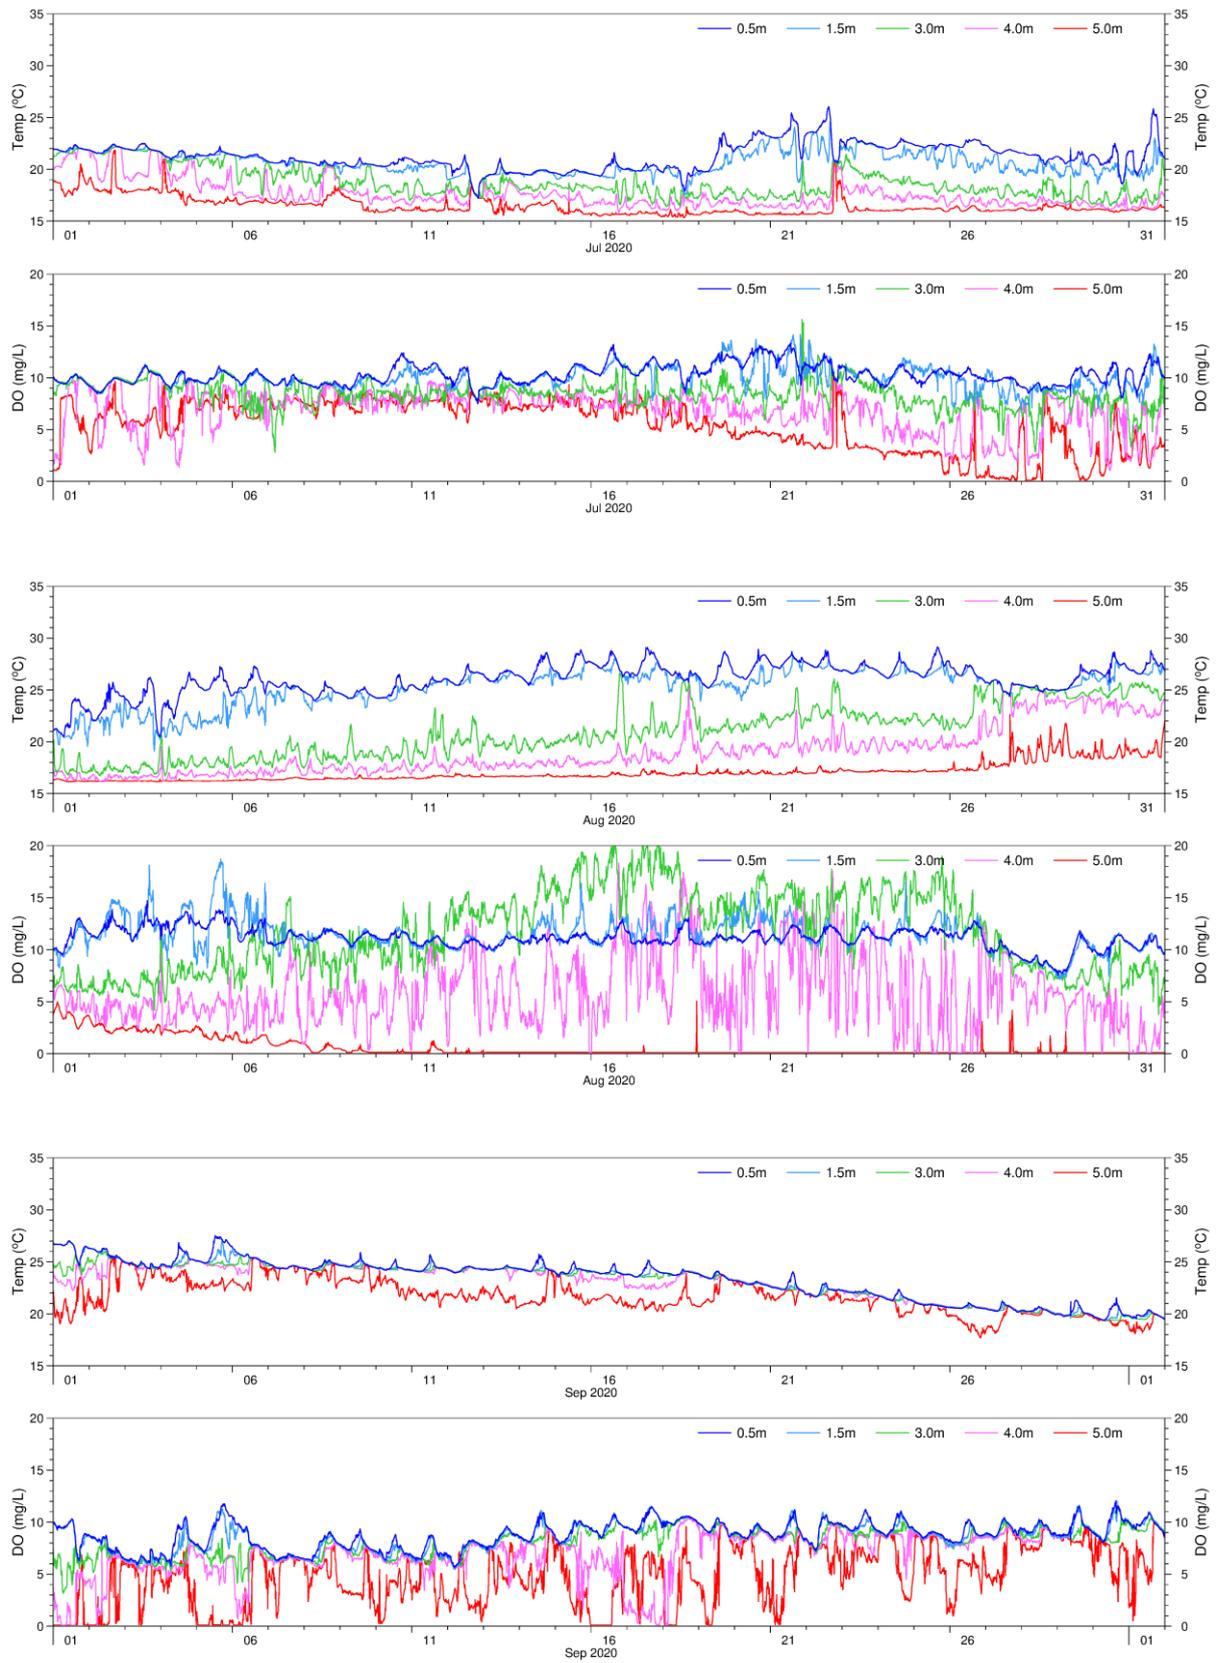
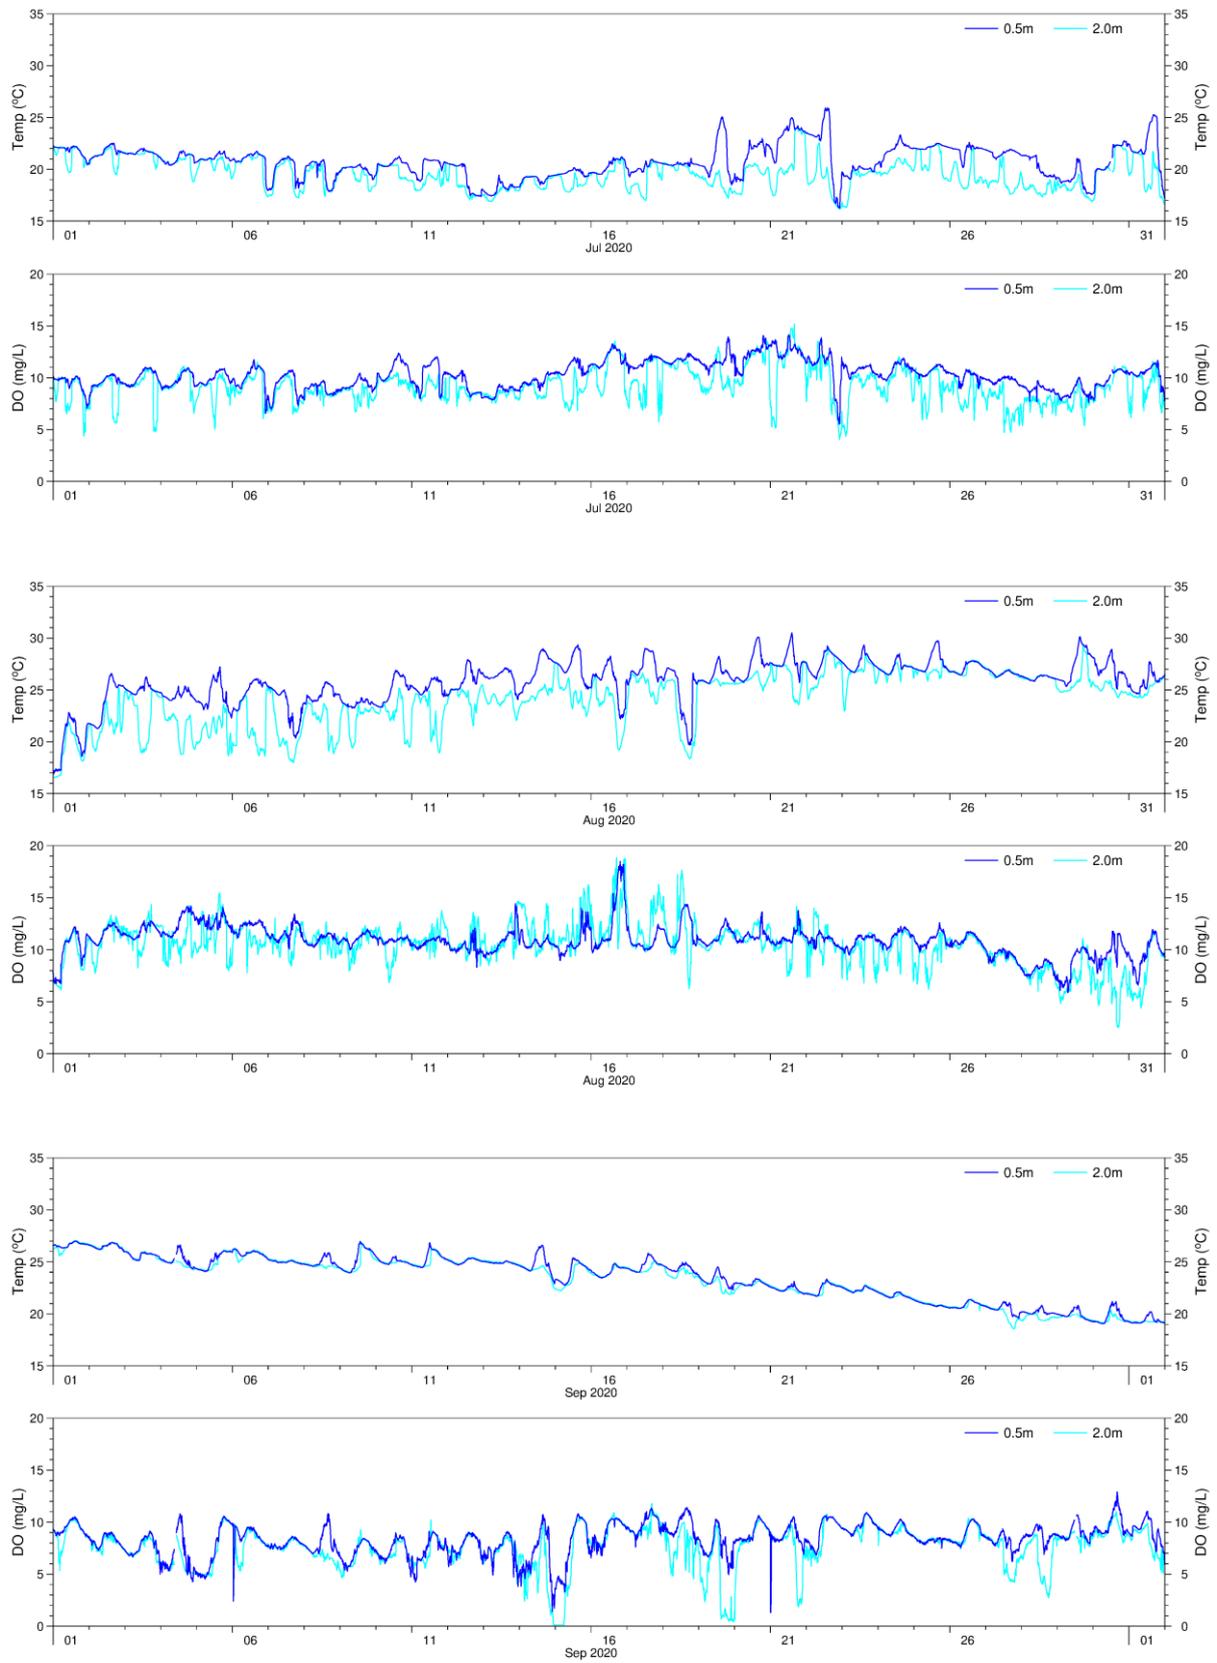
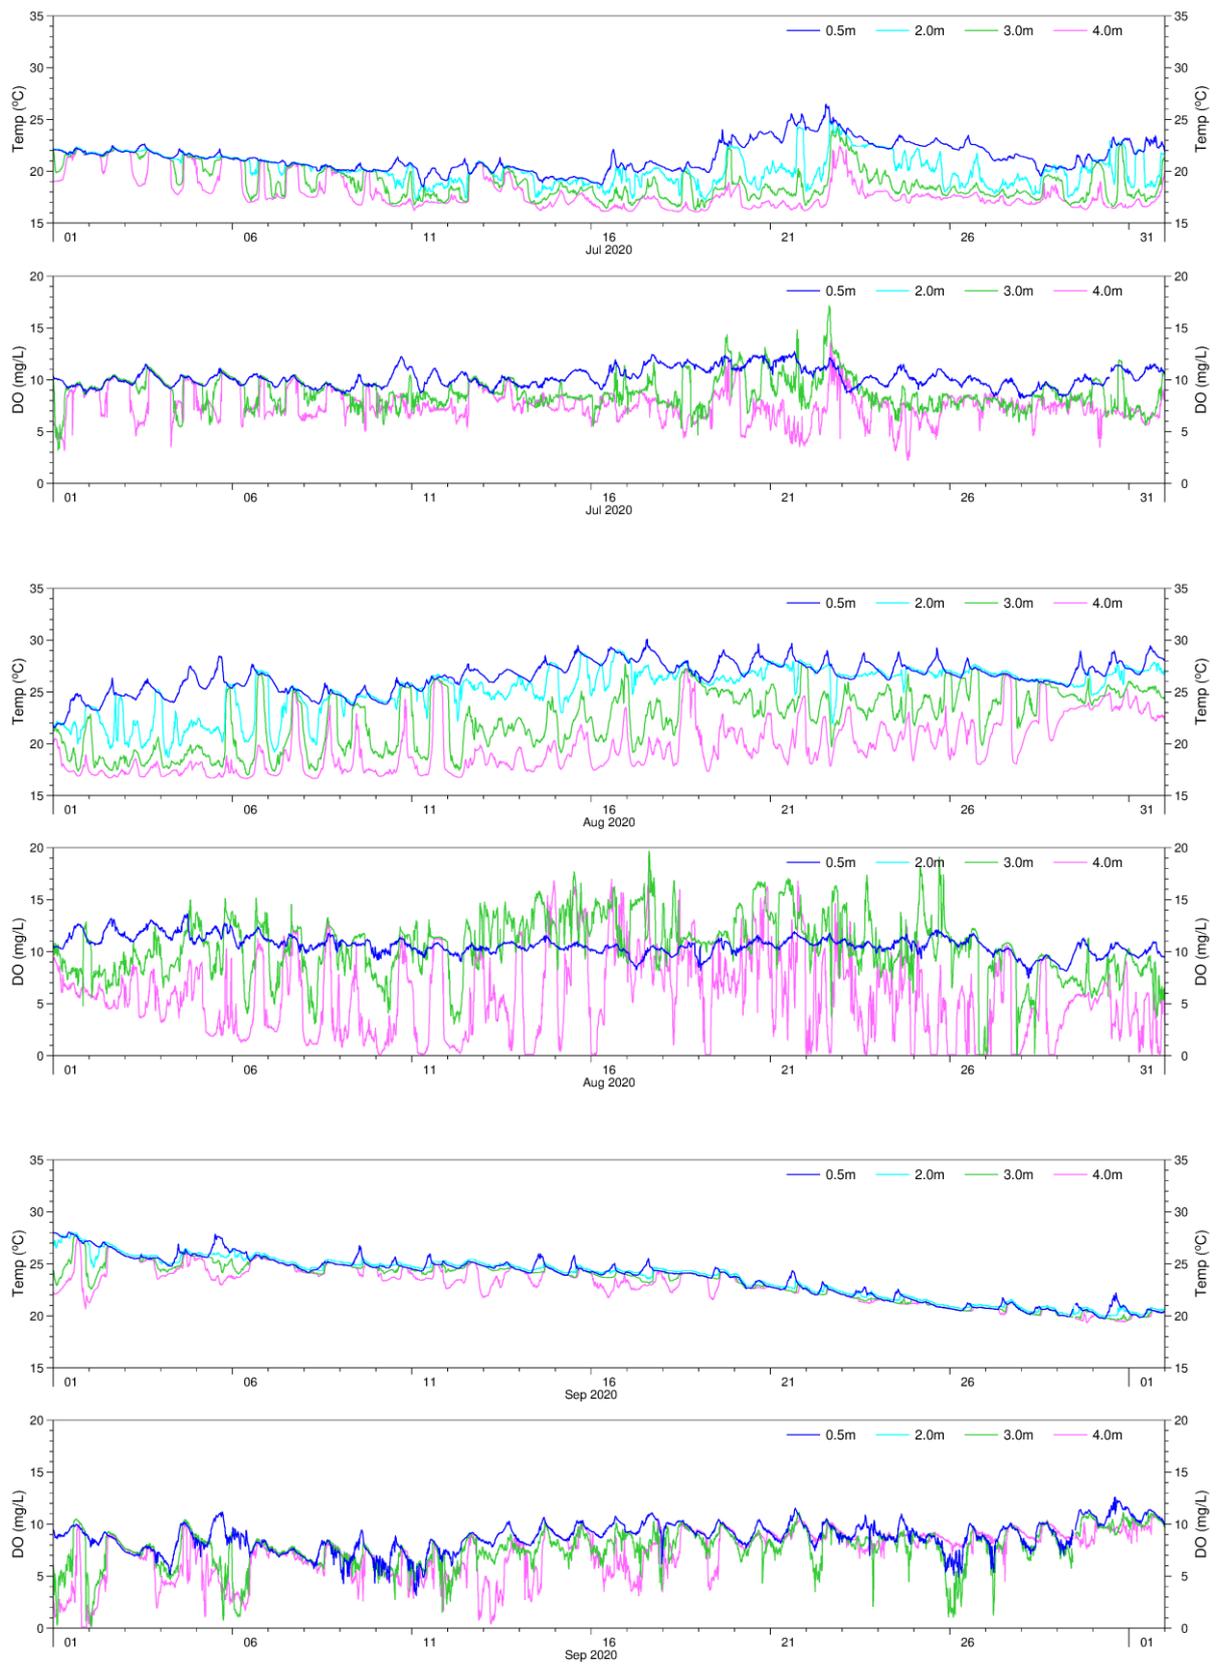
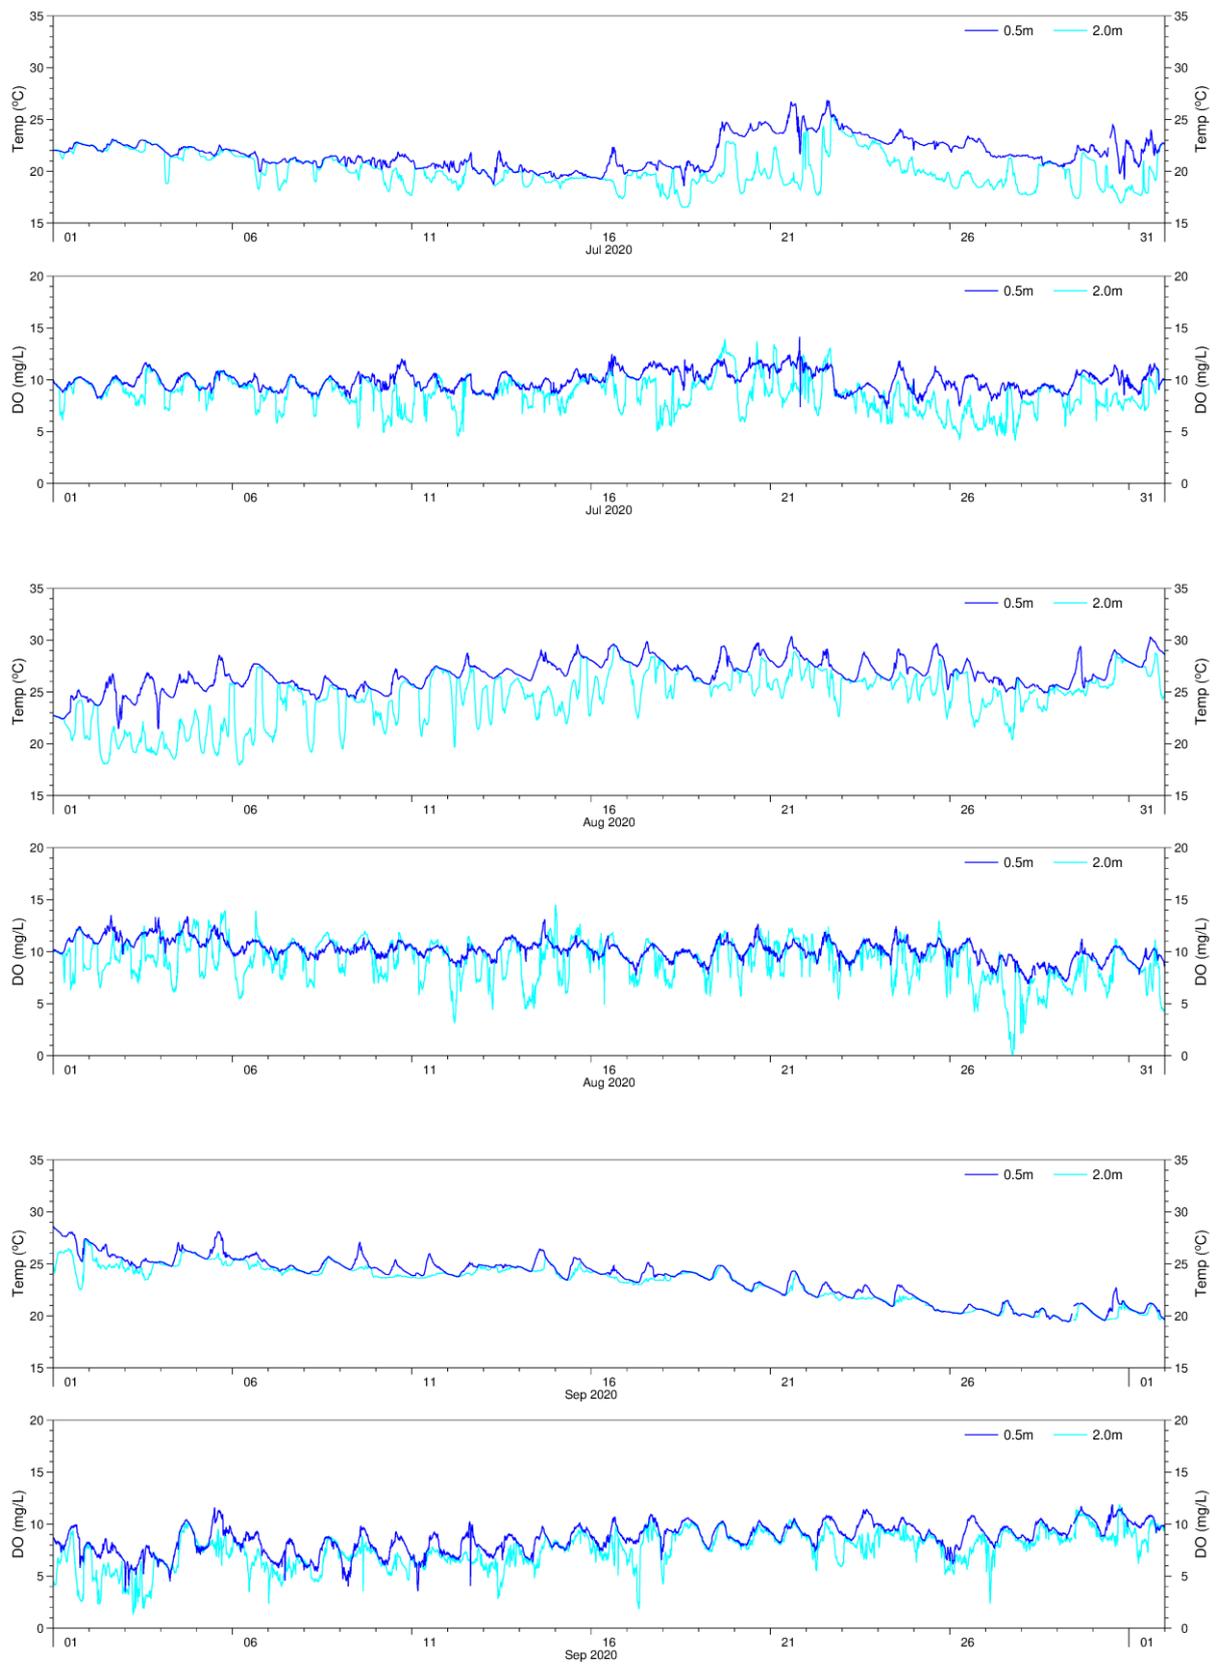
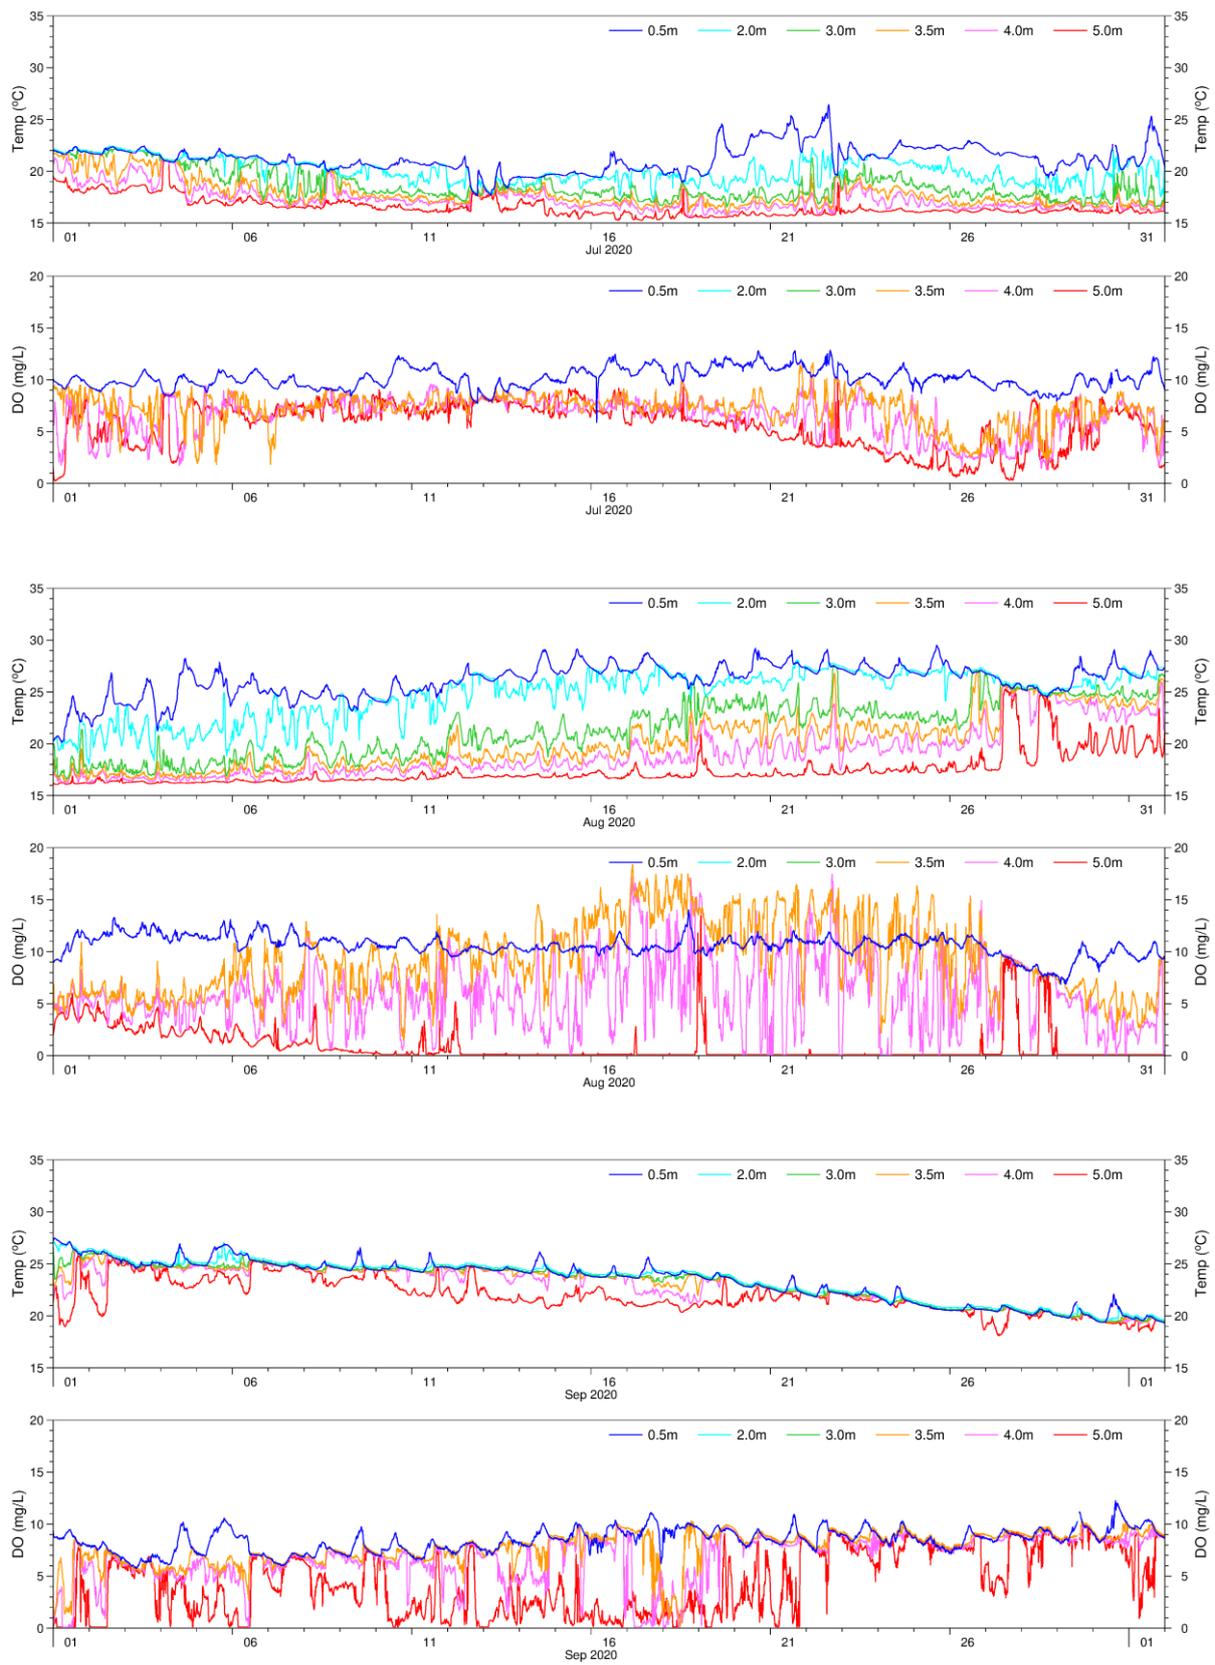
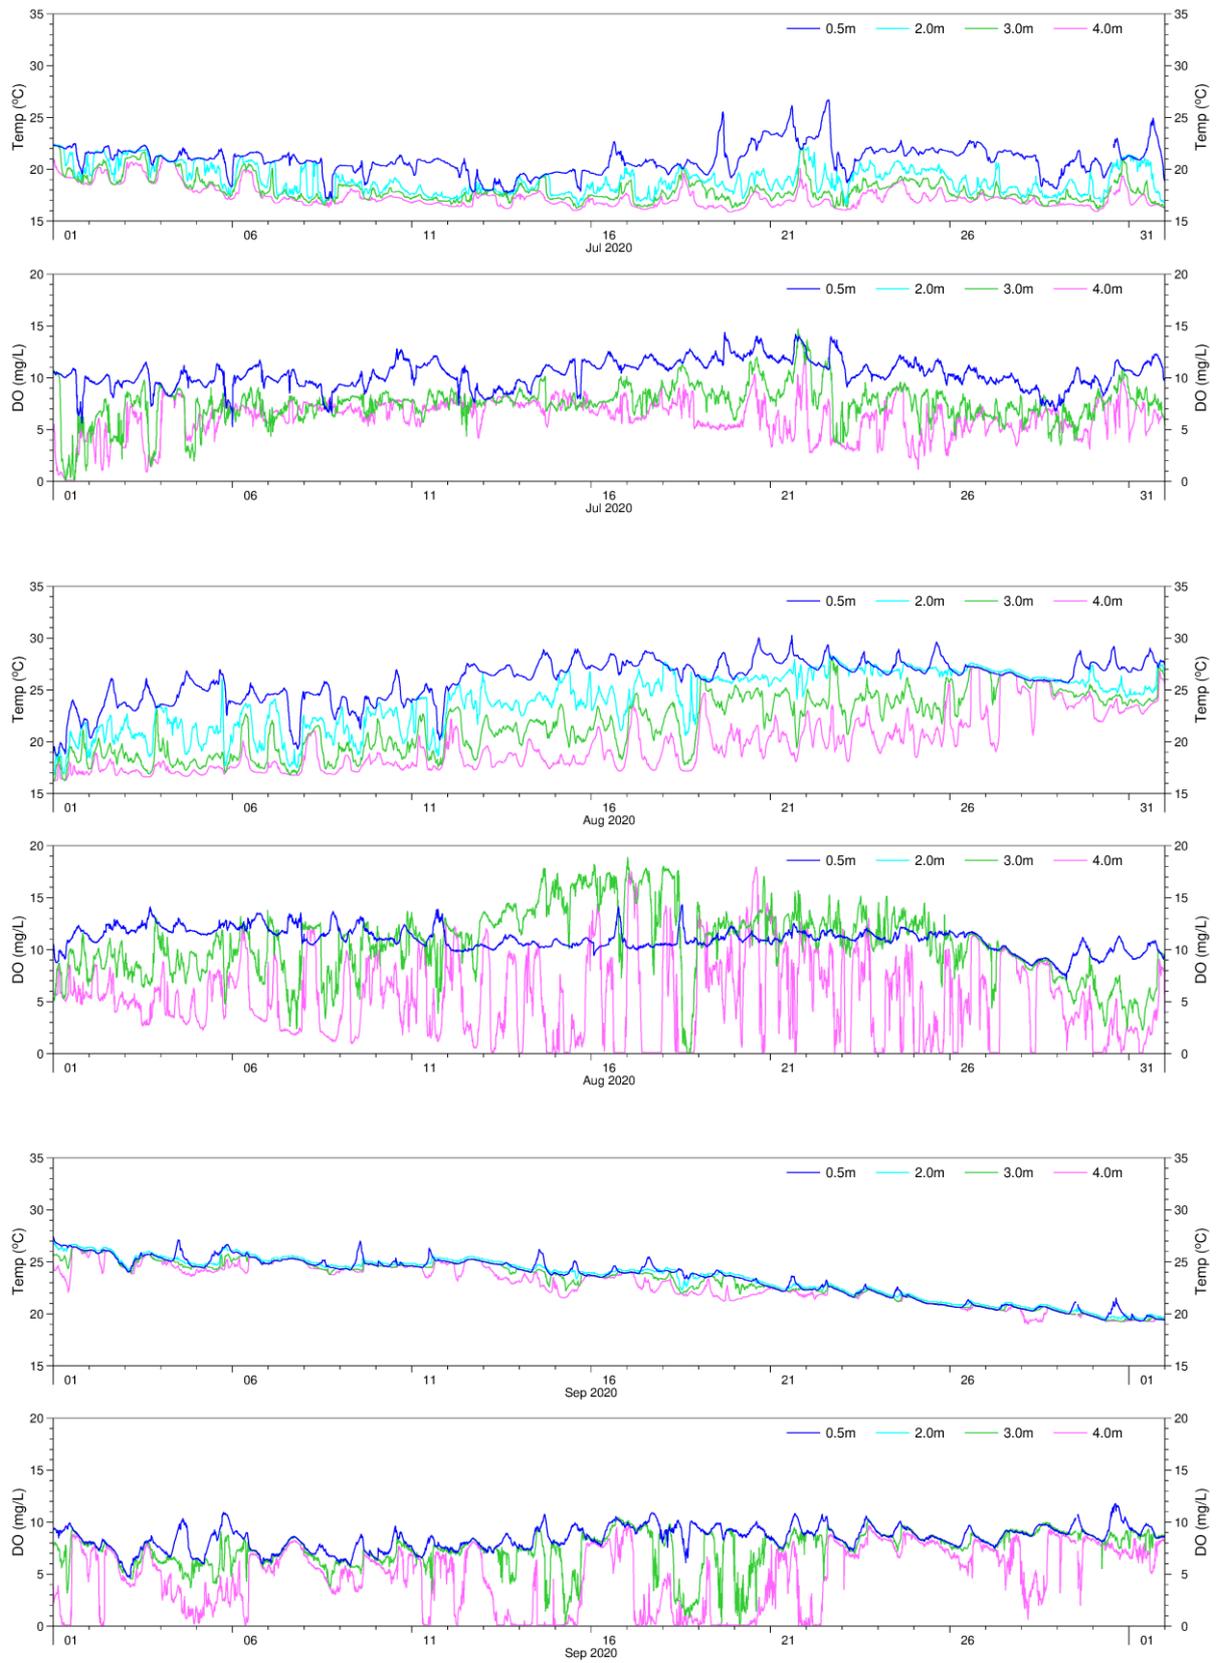
発注者及び信州大学から提供された、湖内の水温・DO 連続測定結果を図 2.16 に示す。測定地点および水深は表 2.4 に示すとおりである。

- ・7月上旬においては、水面～水深2m 付近までは同じ水温であり、その下に低水温の層が見られた。上下の水温差は約5℃であり、底層の水温は18～19℃程度であった。その後、7月中旬位になると、水深2m の水温も水面より低くなっていた。底層の水温は、7月上旬よりも低く、16℃程度となっていた。7月中旬までのDO 濃度は比較的高い状態を維持しており、また図 2.7 にも示した通り、7月上旬から中旬にかけては梅雨前線による降雨が続いていたことから、降雨によってDO を十分含む冷たい水が諏訪湖に供給され、これが湖底に滞留していたものと推測される。
- ・7月中旬以降は、表層の水温が上昇し、25℃程度まで達した。また、7月22日を除き、湖上風も弱く（図 2.8 参照）、湖流も弱い（図 2.12 参照）状態が続いて

おり、上下層の混合がほとんど生じない状態が続いていたと考えられた。その結果、底層水の DO 濃度は徐々に低下し、7月26日頃には湖心、地点 D および信大③地点の底層で貧酸素状態となった。ただし7月27日頃以降、底層 DO 濃度が上昇しており、これは前線および低気圧接近に伴う降雨の影響で、DO を十分含む冷たい水が諏訪湖に供給されたためと推測される。なお、7月22日は湖上でも風速 6m/s 以上の風が吹いていたが、連吹時間は3時間弱と短かったため、湖水の上下層の混合を促すような流れ場には形成されなかったと考えられる。

- ・ 8月以降は、水深 3m～湖底までの水温はほぼ同程度となり、表層水温は上昇を続け 30℃近くまで達した。上下層の水温差は 12℃に達した。DO については、8月中旬から下旬にかけて、湖心、地点 B、地点 D、地点 E の水深 3～4m 帯の DO 濃度が水面の DO 濃度よりも大きくなっていった一方で、水深 5m はほぼ無酸素状態となっていた。
- ・ 8月26日および27日は、地点 D、信大①地点の水温が鉛直方向にほぼ一様となっており、信大③地点の水深 5m の水温も一時的に上昇した。ただし、湖心その他の測定地点においては、多少の水温変化が見られただけであった。
- ・ 9月2日は、信大②地点を除く各測定地点において、水温が鉛直方向にほぼ一様となり、底層の貧酸素状態も解消した。その後9月中は、水深 5m の水温は水面より 3～5℃程度低くなっており、また断続的に貧酸素状態となっていたが、9月下旬頃には貧酸素状態が全体的に解消されていった。

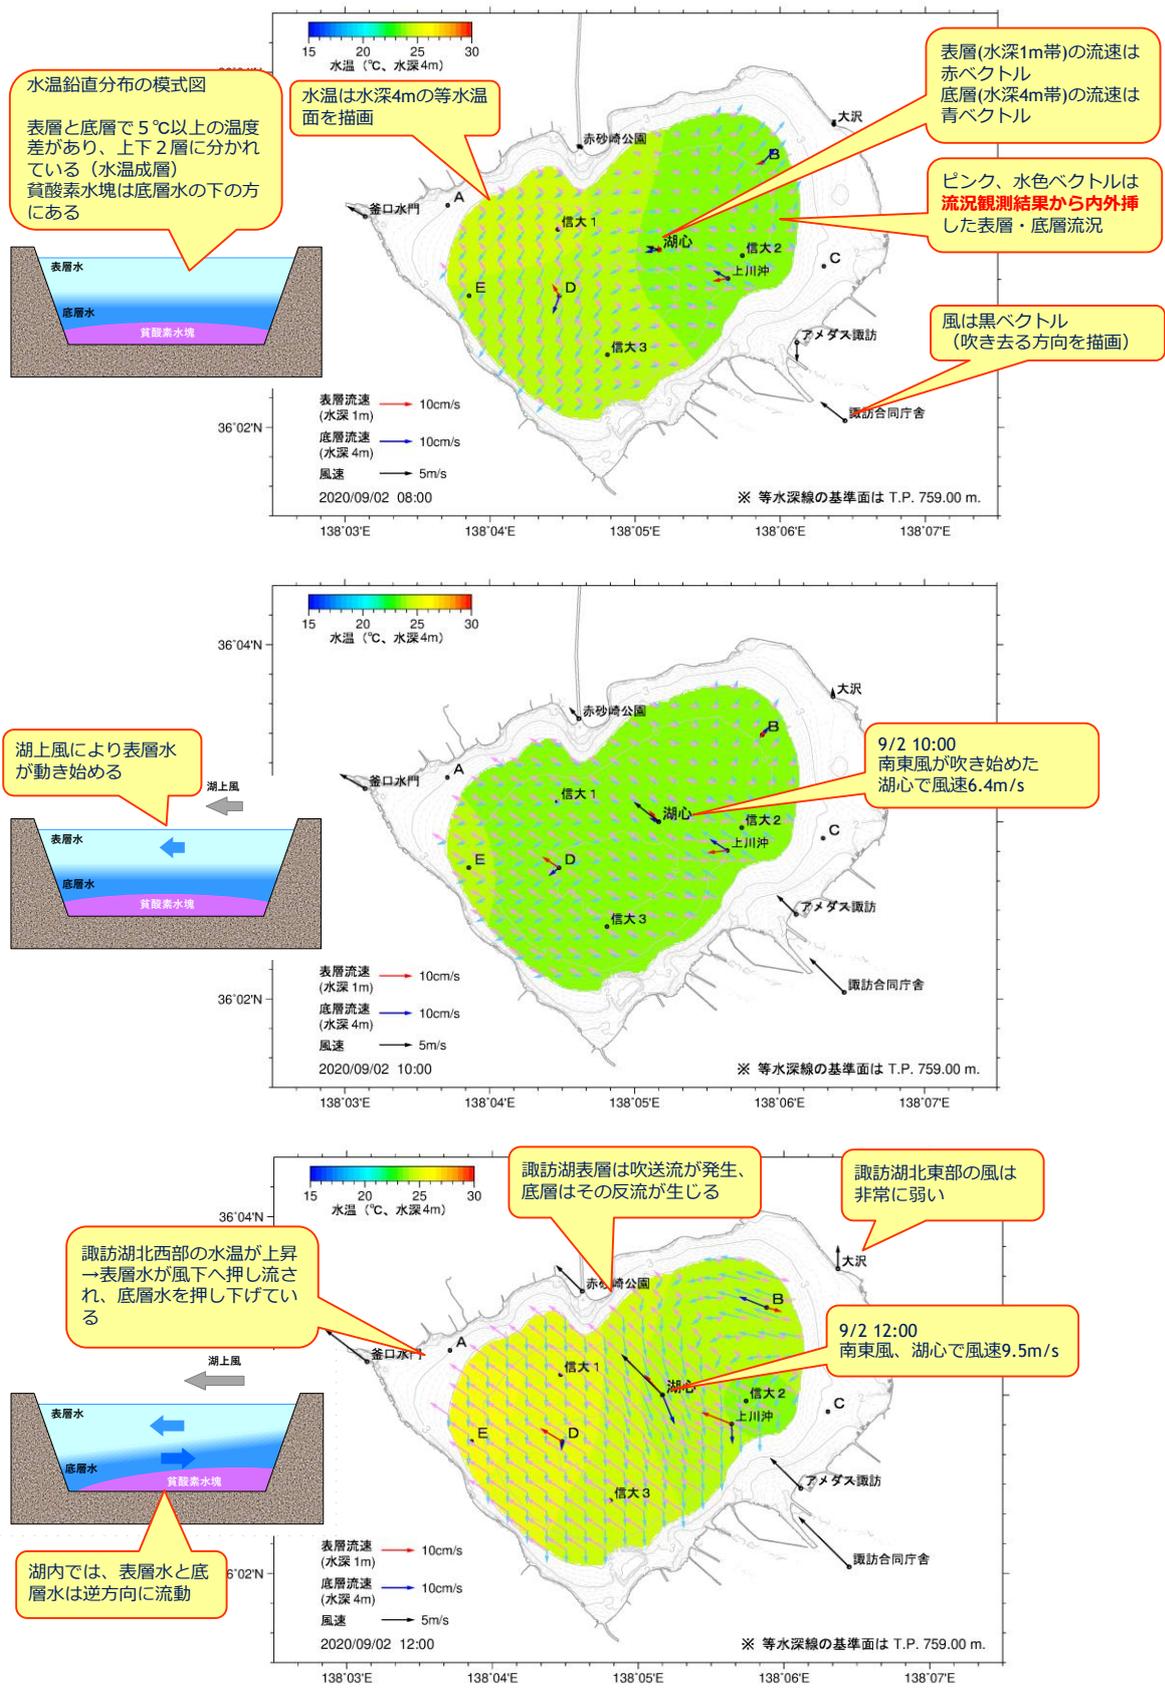
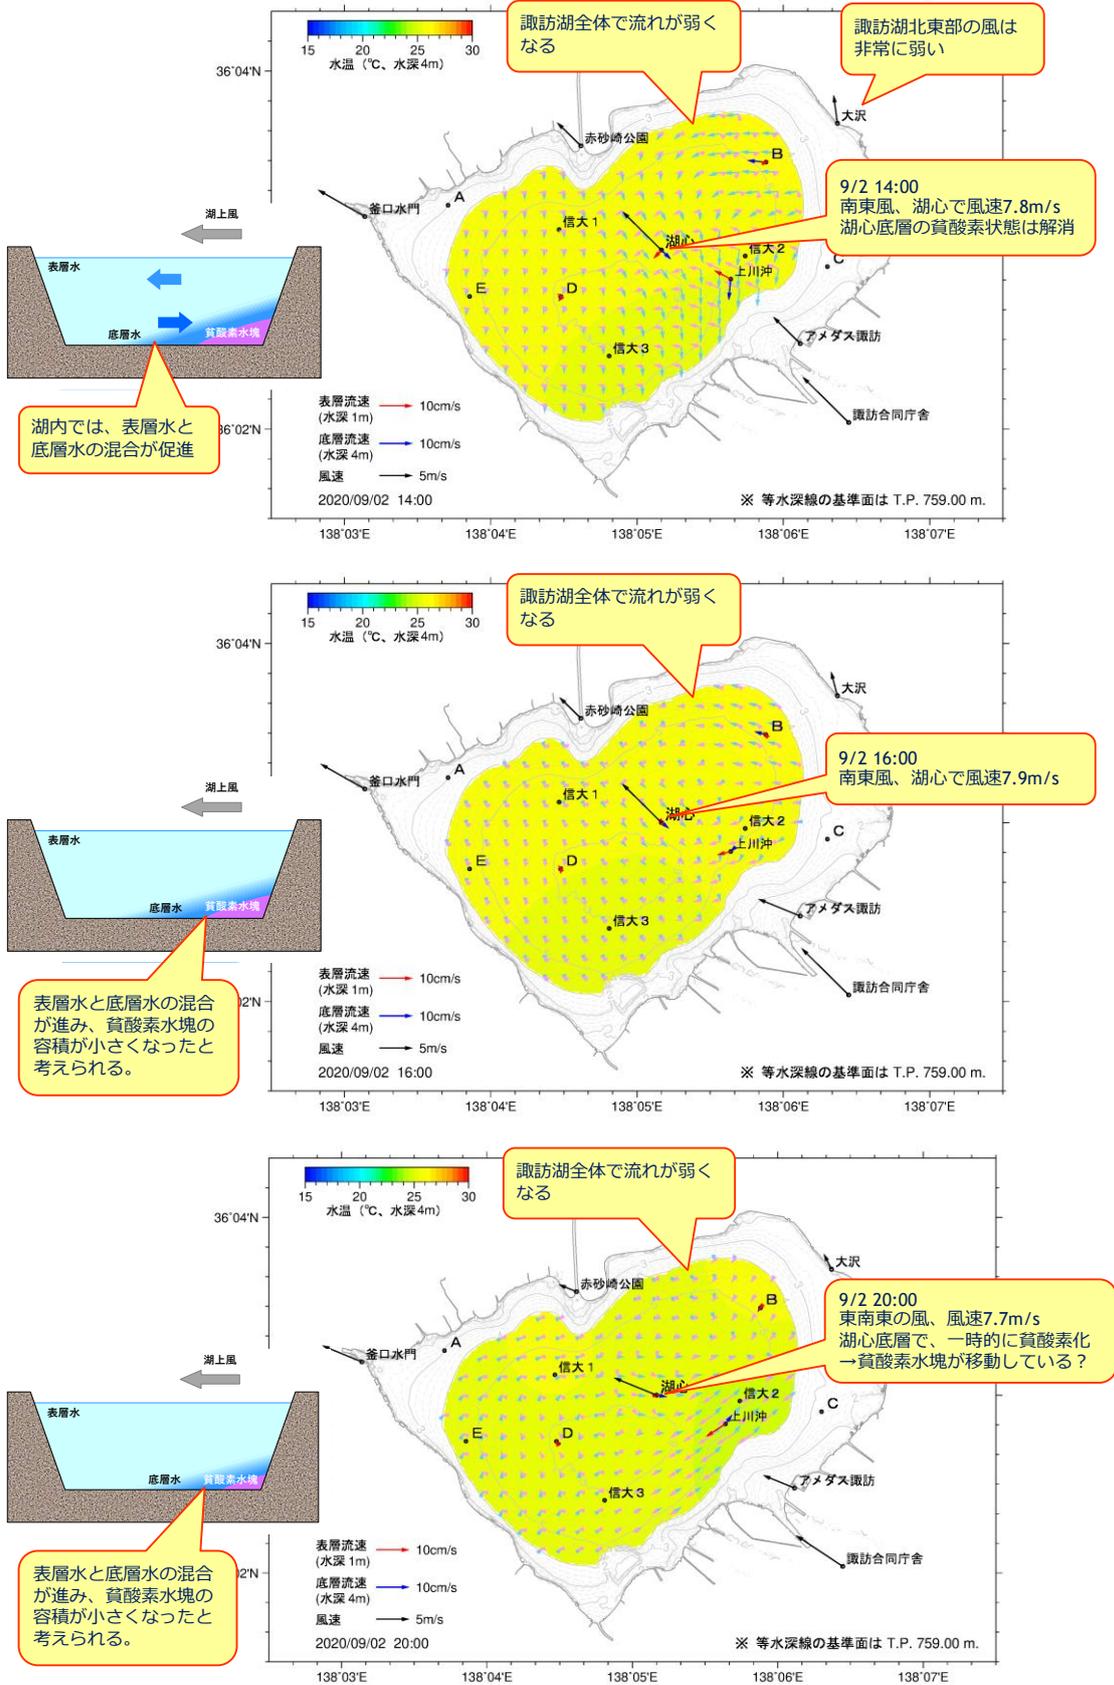
図 3.2(1) 諏訪湖の貧酸素水塊解消時の流況イメージ

以上の結果から、9 月 2 日の貧酸素水塊解消時の流況イメージを図 3.2 に整理した。また、上記イベント期間の湖内流況推定結果は参考資料に示した。

- (9/2 08:00 頃) 風は静穏な状態であり、湖内は水温成層が形成され、底層水内には本酸素水塊が広がっている状態であった。上下層の水温差は 5℃以上であった。
- (9/2 10:00 頃) 南東風が吹き始め、湖心の風速は 6.4m/s であった。湖上風により、表層水が風下側に動き始めた。
- (9/2 12:00 頃) 南東風はさらに強くなり、湖心で風速 9.5m/s となったが、諏訪湖北東部の風は弱いままであった。表層水は北西方向に吹き流され、また諏訪湖北西側の水深 4m 帯の水温が上昇していたことから、北西側に吹き流された表層水が底層水を押し下げたものと考えられた。また、押し下げられた底層水は、諏訪湖の南東～南方向に移動したものと考えられた。
- (9/2 14:00 頃) 南東風は継続しており、湖心の風速は 7.8m/s であった。湖内では、鉛直混合が促進された結果、湖心においては貧酸素状態が解消された。
- (9/2 16:00 頃) 南東風は継続しており、湖心の風速は 7.9m/s であった。湖内では、水温成層がほぼ見られなくなり、上下 2 層流がほとんど見られなくなった結果、湖流はかなり小さくなった。
- (9/2 20:00 頃) 風向きは多少変化し、南南東の風となった。湖心の風速は 7.7m/s と強かったが、湖流は小さいままであった。

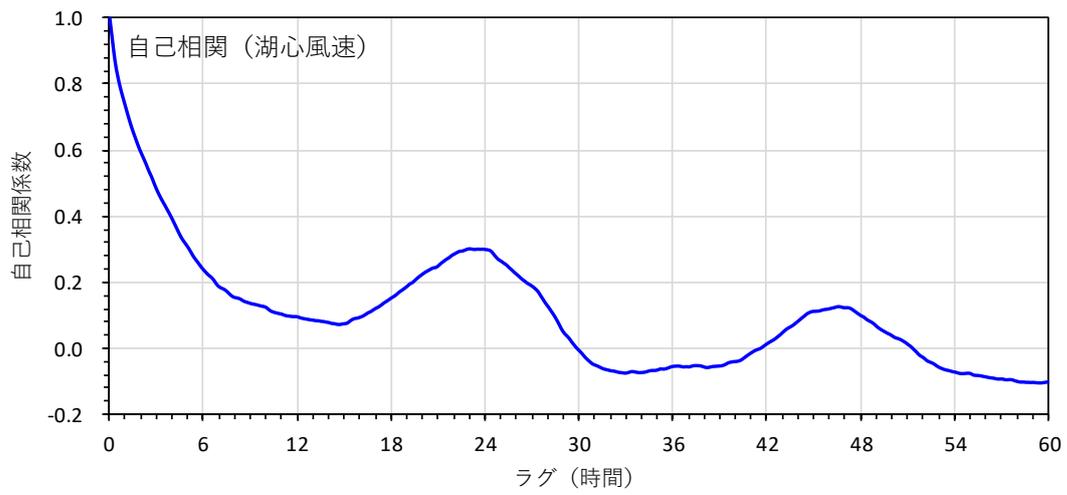
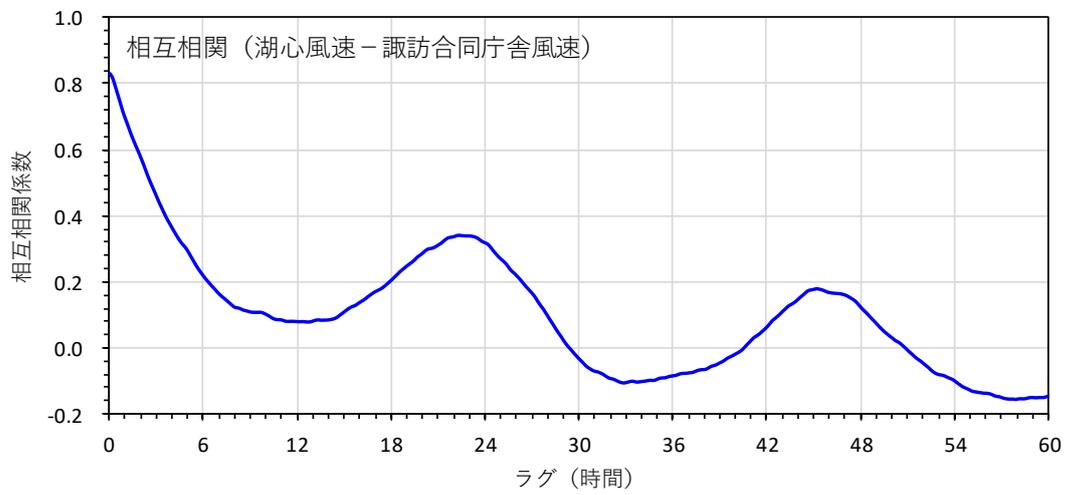
図 3.3 湖心風速の自己相関係数、及び湖心風速と諏訪合同庁舎風速の相互相関係数

湖心の風速の自己相関係数、および湖心風速と諏訪合同庁舎の風速、湖心各層の流速との相互相関係数を図 3.3、図 3.4 に示す。また、湖心の風向に対する諏訪合同庁舎の風向及び湖心各層の流向の出現回数を表 3.1、表 3.2 に示す。なお、自己相関・相互相関の解析は、各地点の 10 分間隔データに対して行っている。

風速の相関係数（図 3.3 参照）及び前述のパワースペクトル（図 2.10 参照）から、諏訪湖及びその周辺の風は 1 日周期の強いピークが見られる結果となった。また、湖心風速と諏訪合同庁舎の風速については、タイムラグ 0 の場合の相互相関係数は 0.83 程度と大きく、パワースペクトルの形状も似通っており、また風向の類似性も高いことから、両者には良い相似関係があるものと考えられる。つまり、湖心風速と諏訪合同庁舎の風速は互いによく似ていると考えられる。

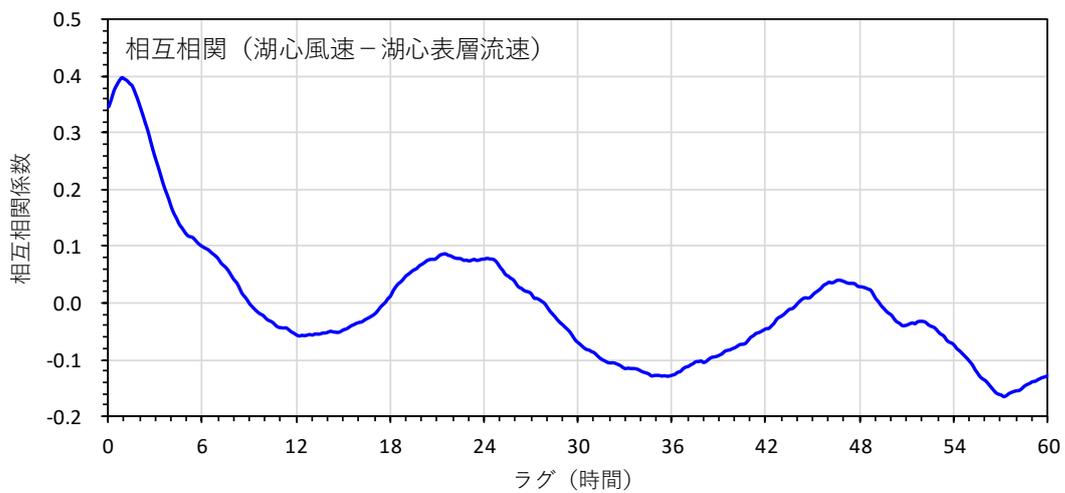
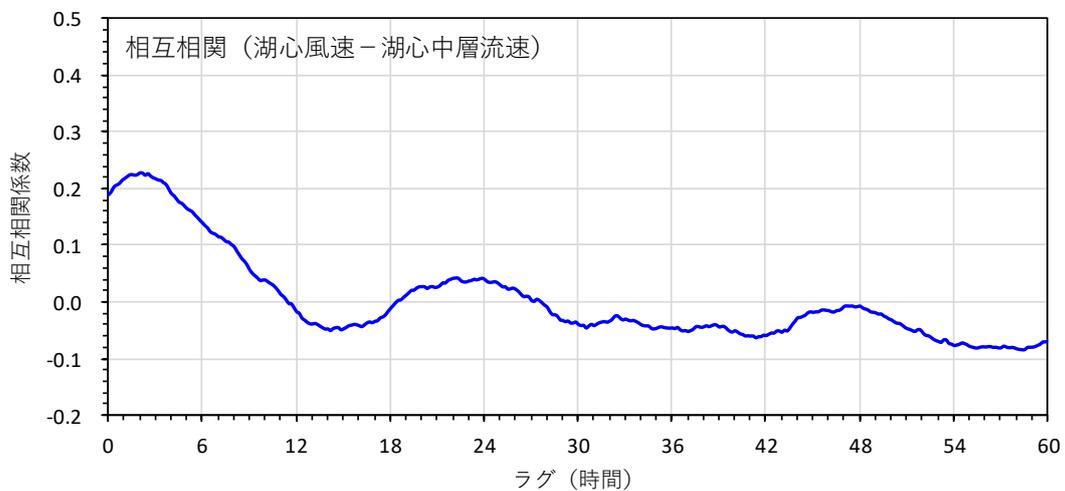
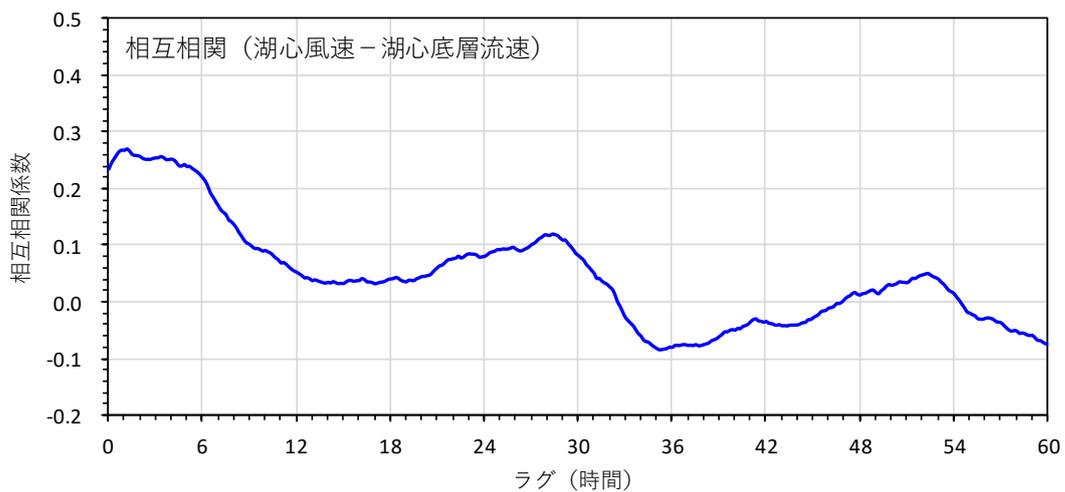
図 3.4 湖心風速と湖心各層の流速の相互相関係数

次に、湖心風速と湖内流速との相互相関係数を見ると（図 3.4 参照）、湖心表層流速（水面直下～水深 1m 程度）には約 1 時間、湖心中層流速（1/2 水深前後の層厚 1m 程度）には約 2 時間、湖心底層流速（湖底～底上 1m 程度）には約 0～6 時間までの時間帯で、湖心風速との相関性が高くなっていた。また、湖内流速のスペクトルを見ると（図 2.14 参照）、表層と底層には 1 日周期および半日周期のピークが現れているのに対し、中層はピークが不明瞭であった。これは中層の流動は水温成層の発達状況や表層・底層双方の流動の影響を受け、複雑に変化するためと考えられた。湖心の流向についても、表層は湖心の風向と比較的よく対応していたのに対し、中層・底層の流向は風向との類似性が低い結果となった。つまり、諏訪湖内の表層の流速は風の影響を強く受け、風下方向の流れが生じやすいのに対し、中層・底層は風の向きと異なる方向に流れることが多い結果となっていた。なお、2.3 流向流速測定結果 において検討した結果、湖内流速の 1 日周期成分は湖上風によるもの、半日程度の周期の成分は密度界面における内部セイシュによるものと考えられる。

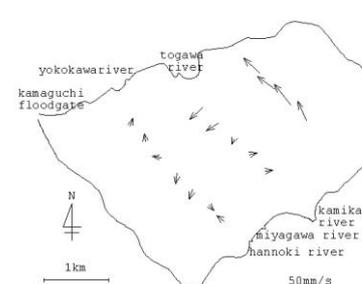
図-6 10月26日(11:00~14:00)の流速観測結果

(c) 底層 (水面下4.05m)

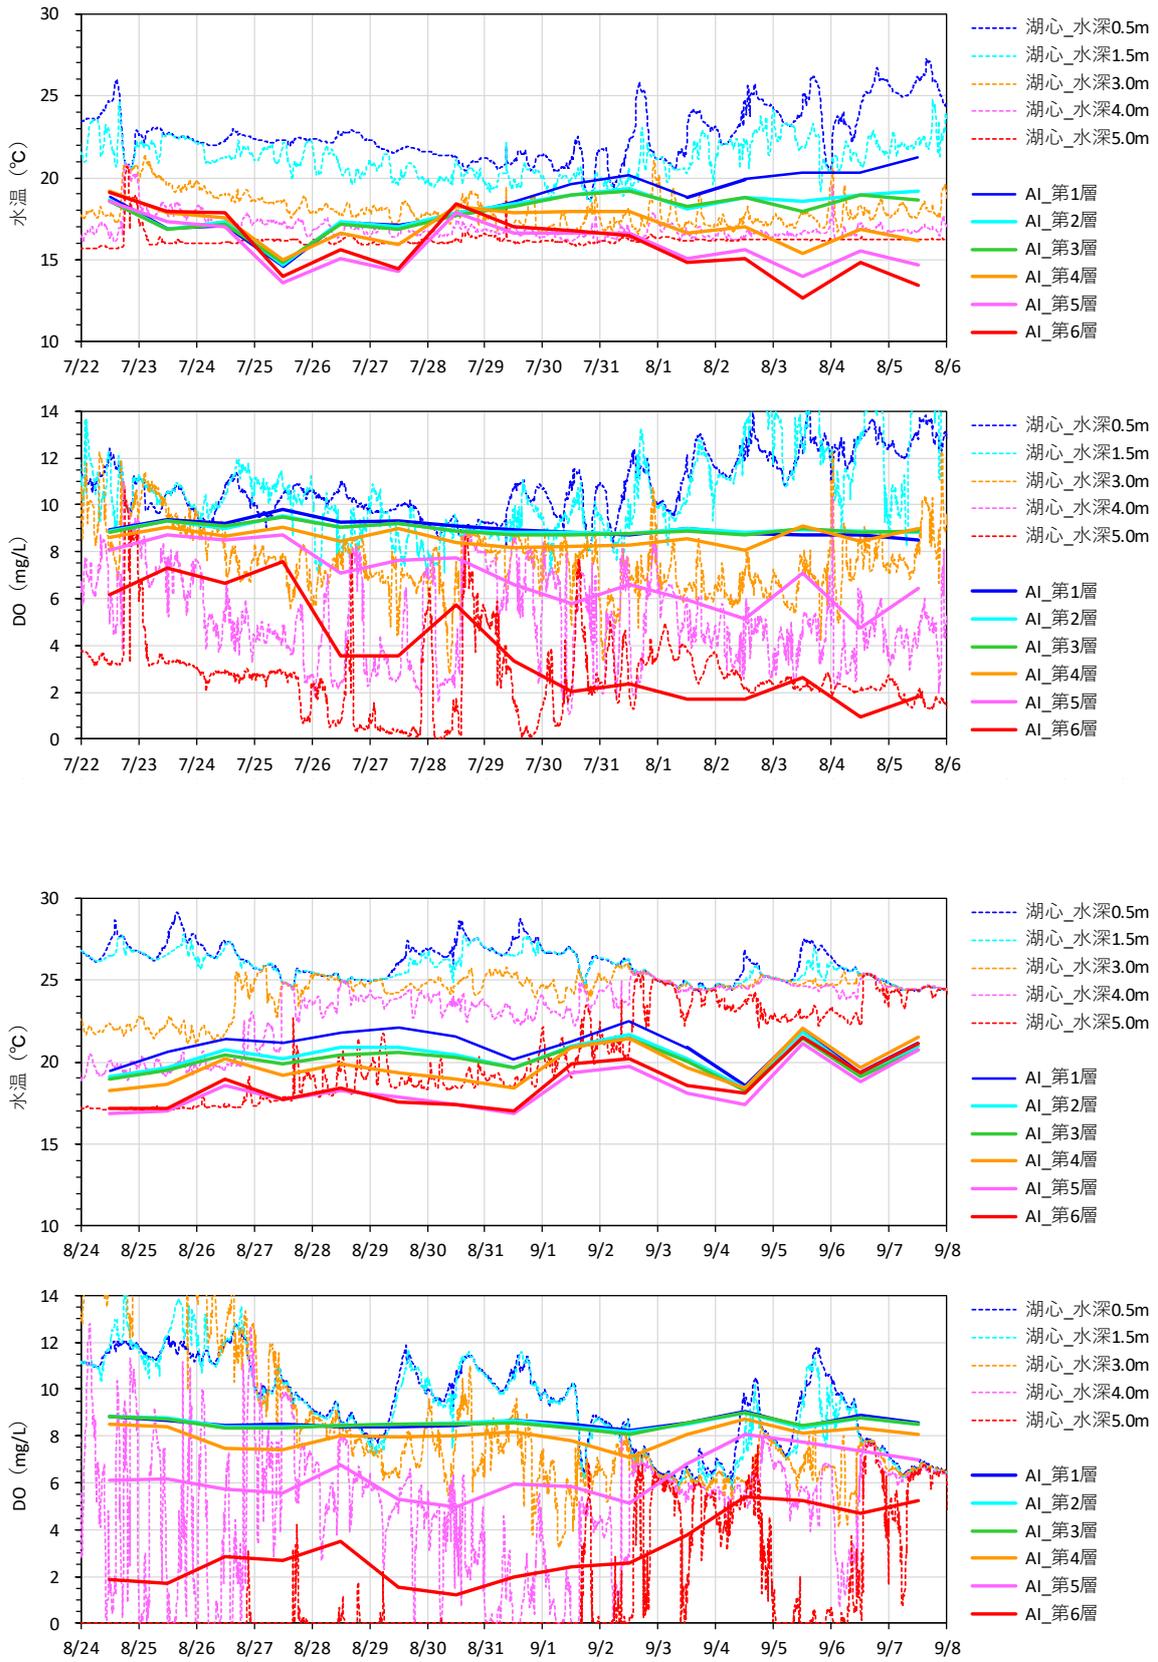
図 3.6 貧酸素予測 AI による湖心水温・DO 濃度変化の推定結果

このような差異が生じた要因の一つとして、貧酸素予測 AI へ入力する気象データが 1 日毎であり、特に風速は日平均風速を入力する仕様となっているため、貧酸素水塊の発生・消滅が実際の現象に比べて緩やかに推定されたものと考えられる。
