[分 類] 普及技術

[成果名] 広域防護柵の河川開口部に防草シートをのれん状に垂らして目隠しすることでニホンジカの侵入を防止できる

[要 約] 広域防護柵の河川開口部に不織布タイプの防草シートを 20～30 cm重ね、のれん状に垂らして目隠しすることでニホンジカの侵入を防止できる。

[担 当] 農業試験場企画経営部、農業技術課

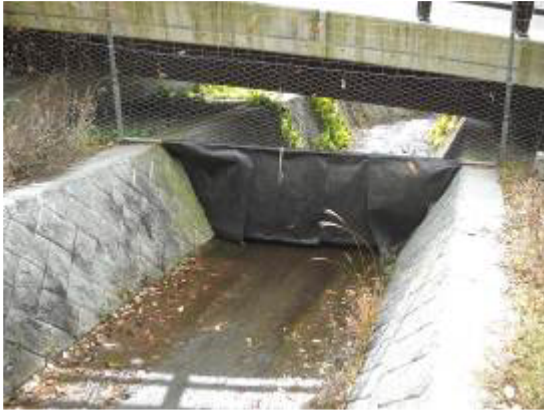
平成 23 年度に広域防護柵が設置され、シカの出入りが確認された松本市入山辺の埴沢川による開口部に防草シートのれんを設置し、自動撮影カメラでシカの出入りを調査した (図 2、3)。

図 2 松本市設置状況

各シート下部の“おもり”には塩ビパイプを使用した。

防草シートのれん設置後はシカの侵入の撮影はなかった (表 1)。

調査期間中、流下物が引っかかって堆積することはなかった。

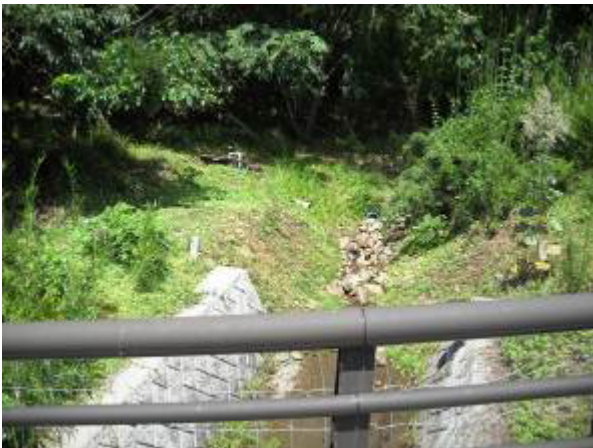
防草シートのれんに変化はなく、柵外側(上流側：図 4)はシカによる食害が激しかったが、柵内側(下流側：図 5)にシカの侵入した形跡は確認できなかった。

図 4 H26. 8. 29 柵外側(上流側)

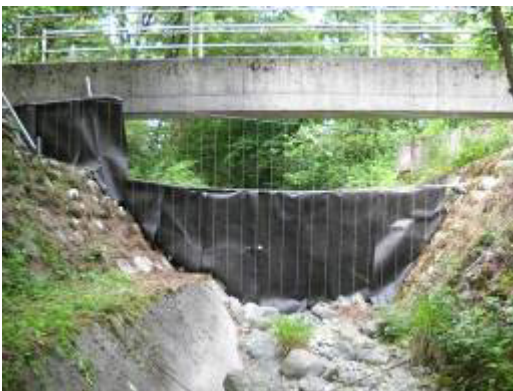
平成 24 年度に広域防護柵が設置された富士見町富士見の農業用水路開口部に防草シートのれんを設置し、自動撮影カメラでシカの出入りを調査した (図 6、7)。

図 6 富士見町設置状況

各シート下部の“おもり”には塩ビパイプの替りに赤松板を使用した。

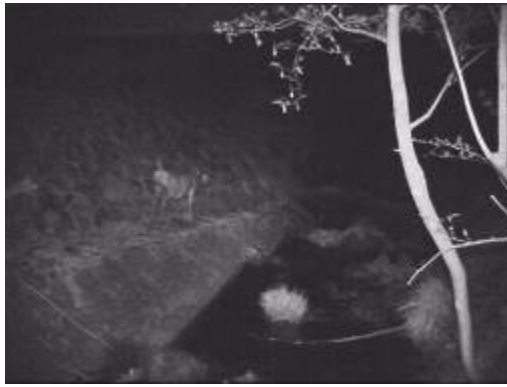
フラッドゲートチェーン (電気柵チェーン) が設置されていたが、シカの出入りが確認されたため、防草シートのれんを設置し、侵入防止効果を調査した (表 3、図 8)。

図8 開口部から侵入するシカ

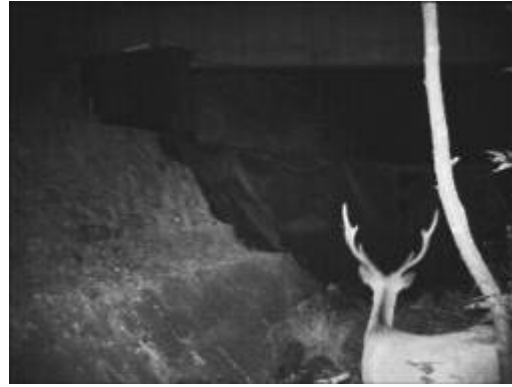
防草シートのれん設置後はシカの侵入の撮影はなかった (表 3、図 9)。

図9 対策後撮影されたシカ

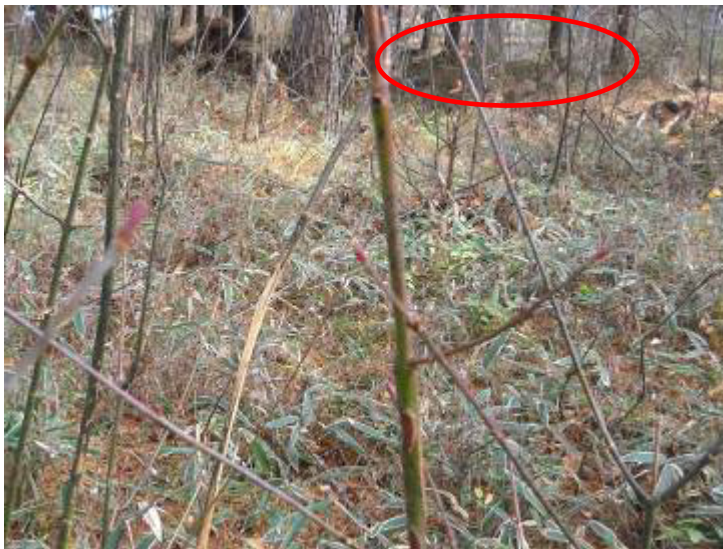
図10 シカによる剥皮と防草シートのれん設置場所

d)柵外側の上流部では、シカによる樹皮剥ぎ、糞が確認された。
